(19) 宮良川河口

1) 第 1 回調査(平成 25 年 6 月 20 日実施)

(20) 野崎川河口

(21) 与那良川河口

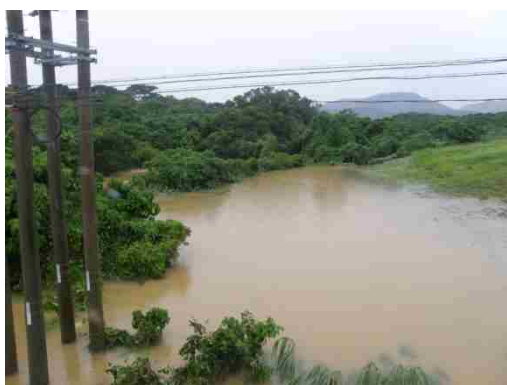
- ・ 河川中流の赤下橋箇所では、水位が上昇し電信柱が浸かる程であった(地点②)。また、二叉堰では堰は解放されており、上流からの濁水が勢いよく流れていた(地点③)。

地点② 赤下橋箇所(水位が上昇し越流)

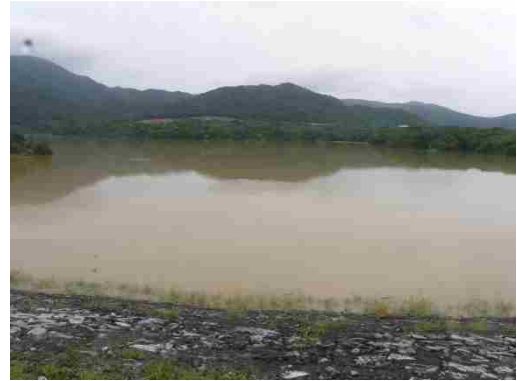
- ・ 真栄里ダムを確認すると、ダム湖は濁っており、放流水も濁りが著しかった(地点⑤⑥)。真栄里ダムの北斜面には広大なパイン畑が広がっており(地点⑦)、これらを要因として、真栄里ダム湖は赤土等が大量に堆積していると考えられる。

地点⑥ 真栄里ダム (濁り多)

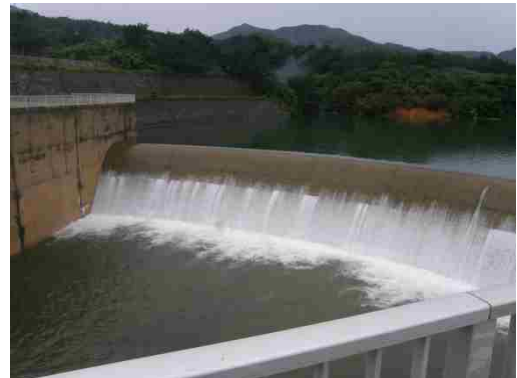
- ・ 底原ダム方面を確認すると、東支川からの濁りが著しく(地点⑧)、ダム湖からの放水では濁りは殆ど確認されなかった(地点⑨)。

地点⑨ 底原ダム放流水(濁り小)

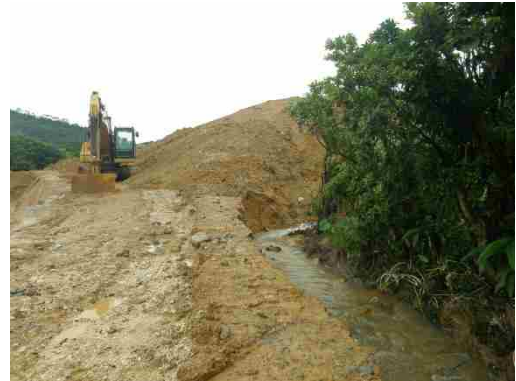
- ・ 東支川上流では圃場整備事業が行なわれており、造成途中の裸地が広大に広がっており、ここからの赤土等流出が確認された(地点⑩⑪⑫)。

地点⑪ 圃場整備事業からの流出

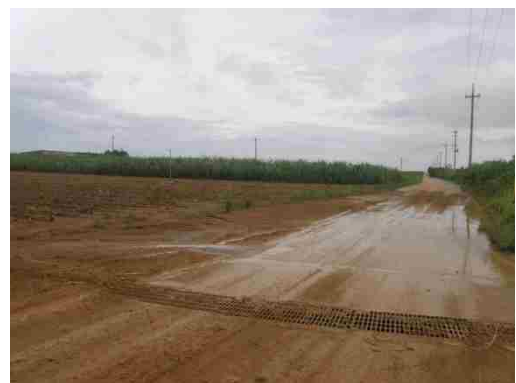
- ・ 流域内の畑においては、裸地の箇所が多数確認され、赤土等流出が確認された。また、畑の縁に排水路が設置されておらず、土砂が道路に直接流出している箇所が複数確認された(地点⑬⑭⑮)。

地点⑭ 畑からの土砂が道路に流出

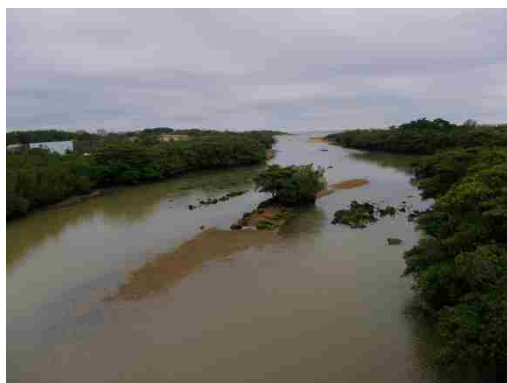
- ・ 河口においては、若干の濁りを確認した(地点①)。
- ・ 河川域においても濁りは確認された(地点②③④)が、底原ダム、真栄里ダムからの放流水に濁りはなかった(地点⑤⑥)。

地点① 河口域(濁り有り)

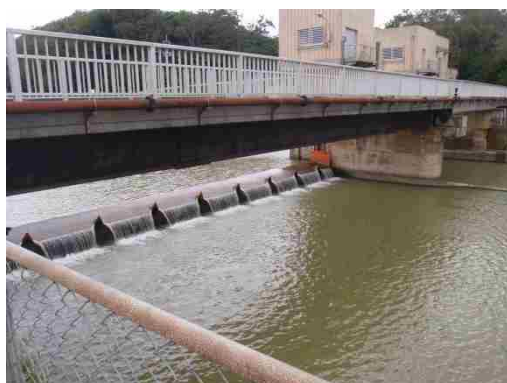
地点③ 二又堰(濁り有り)

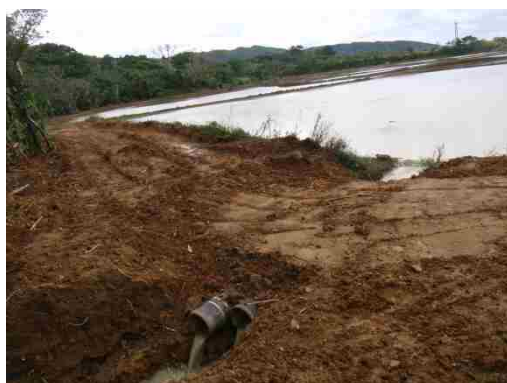
- ・ 流域内には、植え付け前の水を張った水田が広がっており、これを流出源として河川への濁水の流出が複数確認された(地点⑦⑧)。なお、流出水の濁度を測定すると地点⑦では 411(度)、地点⑧では 216(度)であった。なお地点⑧においては水田下流側の水路が裸地であったため更に懸念される。

地点⑧ 水田からの濁水流出

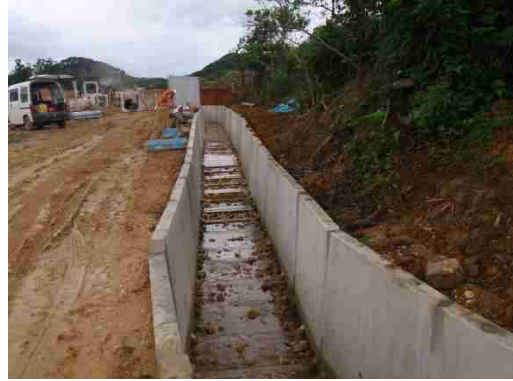
- ・ 第 1 回調査において確認した圃場整備事業(水田の整備)は現在も継続しており、裸地が広がっており、河川には土砂の流出痕が確認された。ただし、造成範囲内の水路においては土砂が流出しない形状に整備されていた(地点⑨)。

地点⑨ 造成地横水路の整備

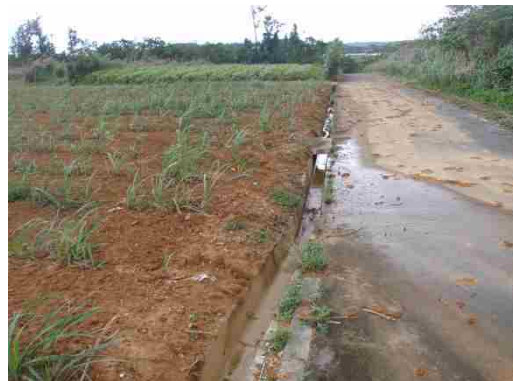
- ・ 流域内にはサトウキビ畑等も多数あり、赤土等流出可能性が有る箇所からの流出痕が複数確認された(地点⑩～⑬)。

地点⑪ 道路への流出痕

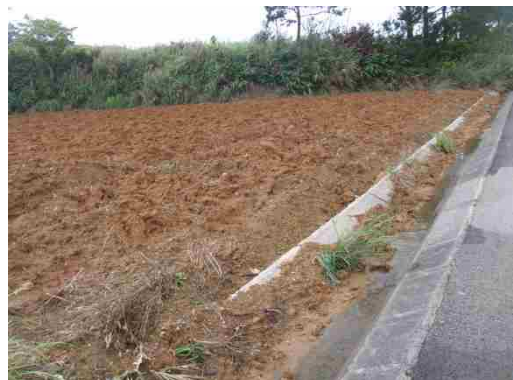
地点⑬ 道路への流出痕

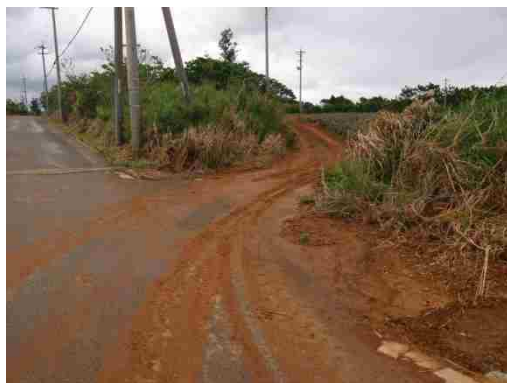
地点⑭ 道路への流出痕

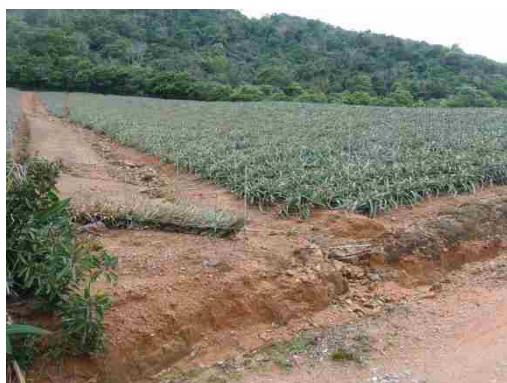
- ・ 第 1 回調査時に確認した、真栄里ダム北斜面のパイン畑は前回同様、ダム湖内への流出可能性が高い状態にあった(地点⑯)。

地点⑯ 真栄里ダム北斜面のパイン畑

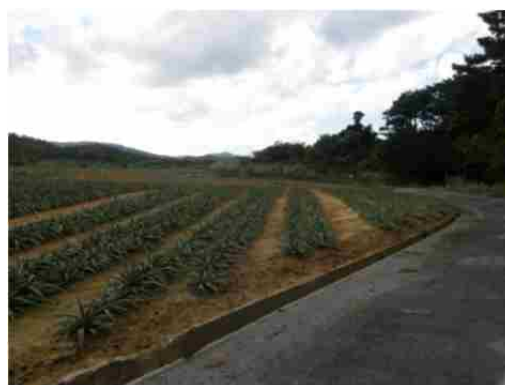
- ・ 上原地区においては、主にパイン畑等が広がっており、流出源として懸念される箇所が多数確認された(地点⑥～⑪)。ただし、流域内には沈砂池が多数整備されており(地点⑫⑬等)、直接海域に流出はしないと考えられる。

地点⑦ パイン畑(流出可能性有り)

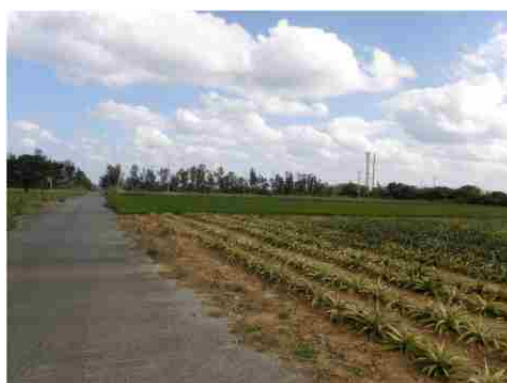
地点⑧ パイン畑(流出可能性有り)

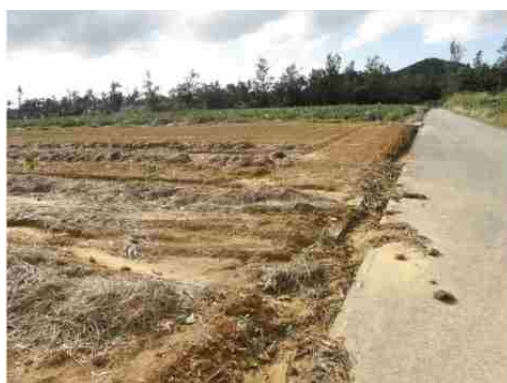
地点⑩ 水路への流出痕

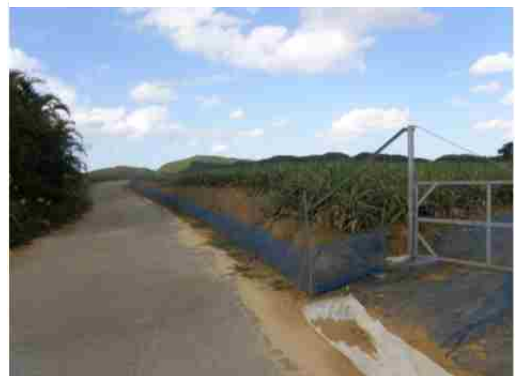
- ・ 中野地区、船浦地区においても同様に主にパイン畑が広がっており、流出可能性が有る地点が複数確認された。なお、こちらでは沈砂池は確認されず、海域へ流出する可能性はより高いと考えられる。(地点⑭～⑲)

地点⑰ パイン畑(流出可能性有り)

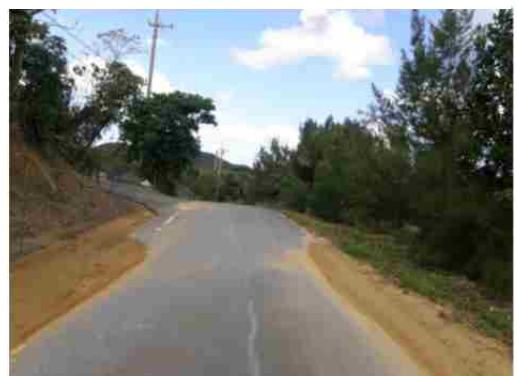
地点⑲ 道路への流出痕

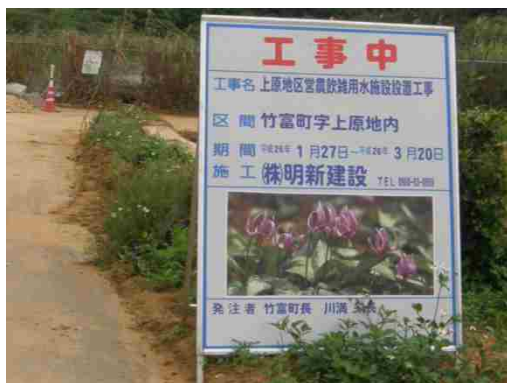
- ・主にパイン畑が広がる流域内の各地域においては、第1回調査時同様、流出可能性が有る地点が複数確認された(地点②～⑪)。なお、地点③においては、営農飲雑用水施設設置工事が実施中であったが、現在特に重機等は確認されなかった。

地点③ 飲雑用水施設工事(前回地点⑨)

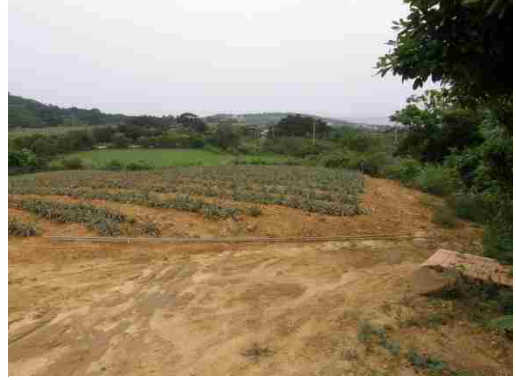
地点⑥ 流出可能性有(前回地点⑭)

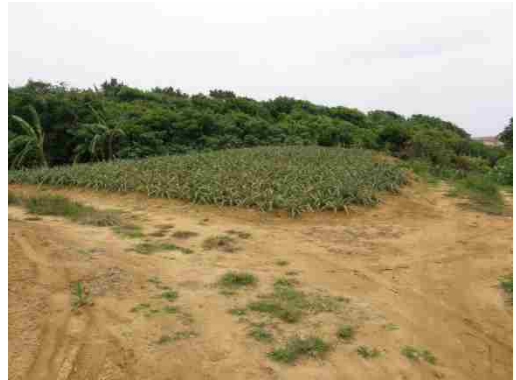
地点⑧ 流出可能性有(前回地点⑯)

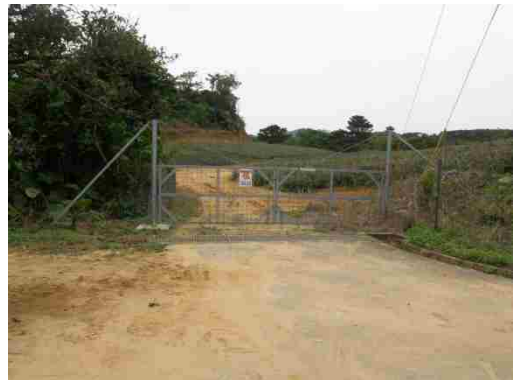
地点⑩ 流出可能性有(前回地点⑱)

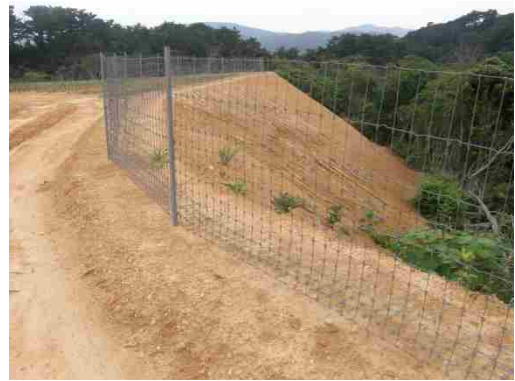
- ・その他斜面に位置する大規模なパイン畑で流出源として懸念される箇所があった(地点⑫)。

地点⑫ 流出可能性有(新規確認)

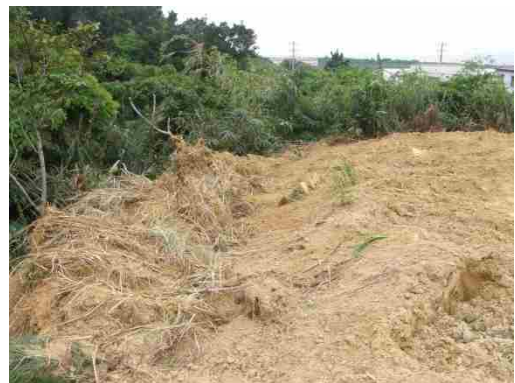
- ・新たに造成による裸地が 2 箇所を確認された(地点⑬⑭)。地点⑬では末端は斜面になっており、土砂等を押し込んでいた。面積は地点⑬で 50m×20m 程度、地点⑭で 50m×40m 程であり、両地点とも赤土等に係る看板は確認されなかった。

地点⑬ 造成裸地端の状況

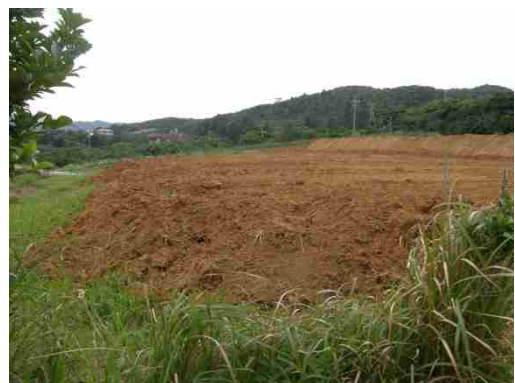
地点⑭ 造成裸地端の状況

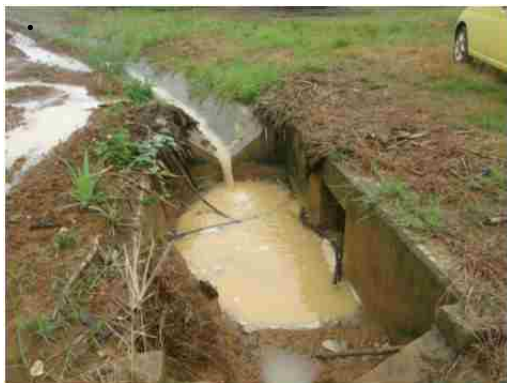
- 東岸への排水路に属する流域においては、畑等から赤土等が排水路や道路に流出していた(地点⑥⑦⑧)。

地点⑥ 畑からの濁水が排水路に流出

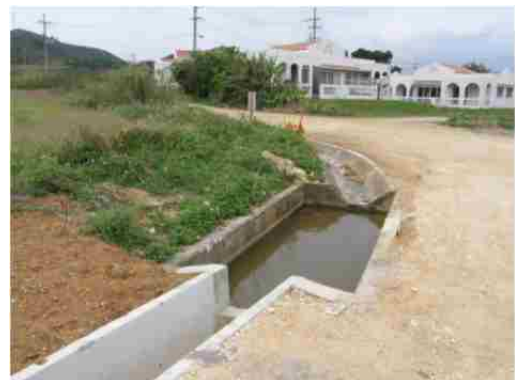
- ・ 既存、および新規沈砂地に繋がる水兼農道や排水路等も現在、造成途中であった(地点⑦⑧⑨⑩)。
- ・ 造成が終了した農道に面する農地においては、ベチバーによるグリーンベルトも植えられていた(地点⑧)。
- ・ ただし裸地がむき出しになっており、降雨時には流出源となりうる箇所も複数確認された(地点⑨⑩)。

地点⑩ 造成中水路(流出可能性有り)

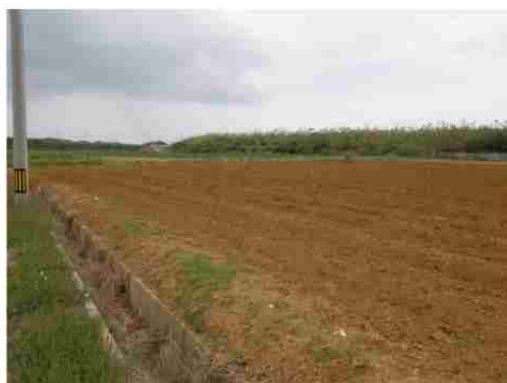
- ・ 流域内の農地においては、複数の地点で流出可能性がある箇所や流出痕のある箇所も確認された(地点⑪⑫)が、上記沈砂地が整備されると、海域への流出はかなり抑えられると考えられる。

地点⑪ 赤土等流出可能性有り
