4.4 陸域調査結果

(1) 大井川(今帰仁村)河口

(2) 大小堀川河口

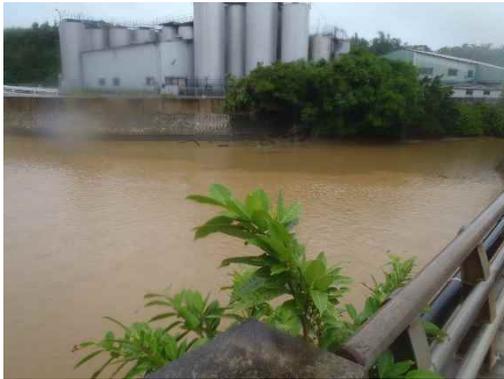
- ・ 河口部においては、強い濁りが確認された(地点)。採水したところ濁度は 162(度)であり、見た目ほど濁度は高くは無かった。

地点① 河口部(濁り有り)

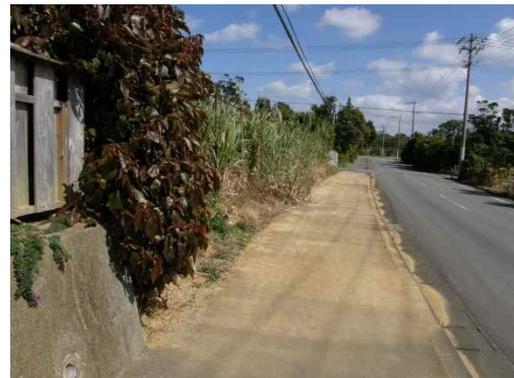
- ・ 東支流周辺の畑地では、道路や水路等に濁水等が流出する状況が複数確認された(地点)。また、東支流の中流(地点)では濁りが確認され、採水したところ濁度は 22.4(度)であった。特定の濁りの原因が確認されなかったため、この濁りは地点 など多くの地点から流れ込んでいるものだと考えられる。

地点② 昨年度状況(H26 年度 2 回目)

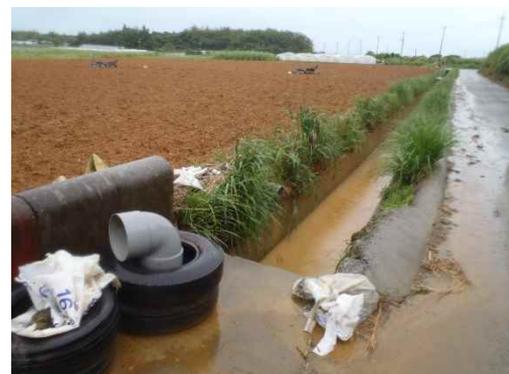
地点③ 畑から水路への赤土流出

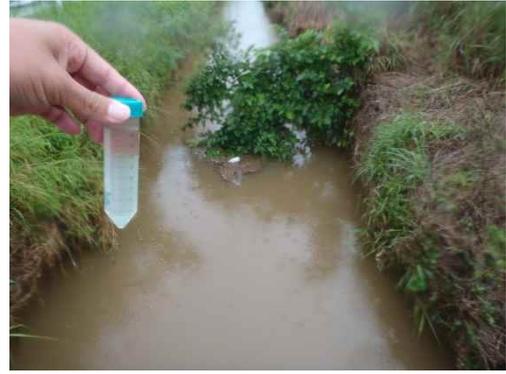
地点④ 採水状況

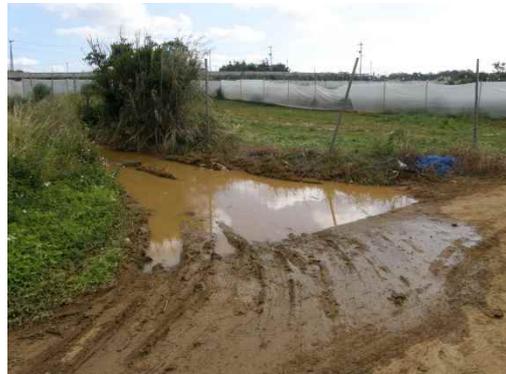
- ・ 一部赤土や泥が道路や側溝へ流れている地点が確認された(地点)。地点 は昨年度から赤土流出が懸念された地点であり、大きな改善は確認されなかった。

地点⑤ 昨年度状況(H26年度2回目)

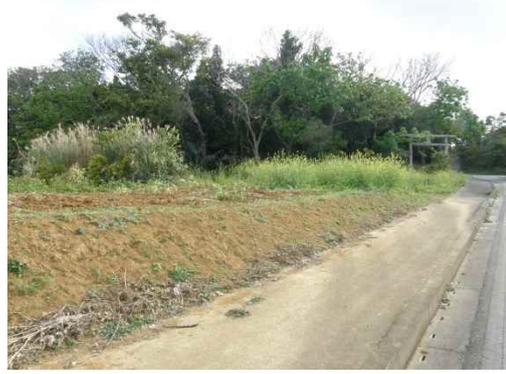
地点⑥ 昨年度状況(H26年度2回目)

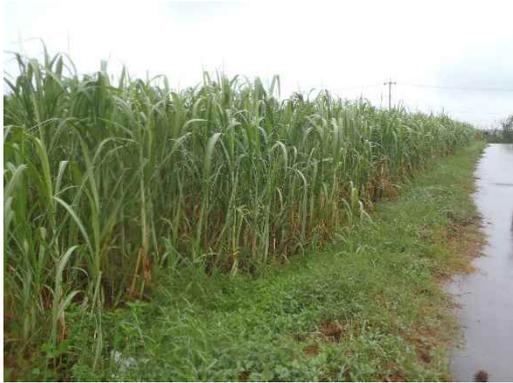
- ・ また、赤土流出対策が施された畑も多く確認された(地点)。

地点⑦ 雑草によるグリーンベルトが施された畑

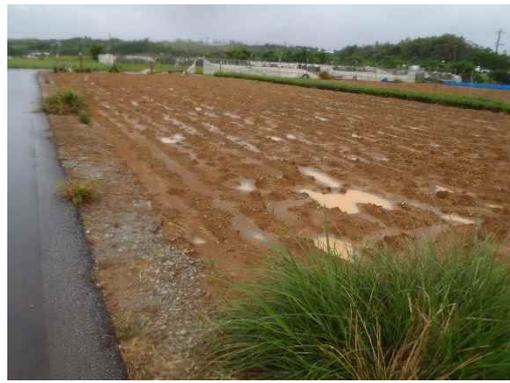
地点⑧ 道路と畑の間に砂利を敷く対策

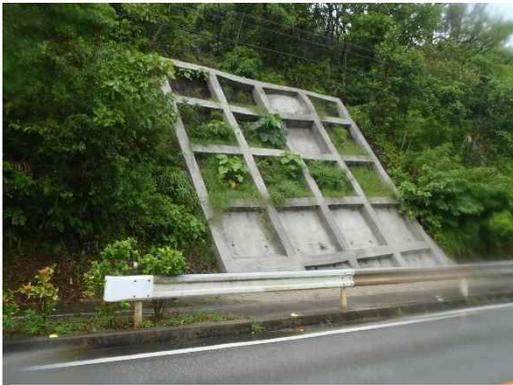
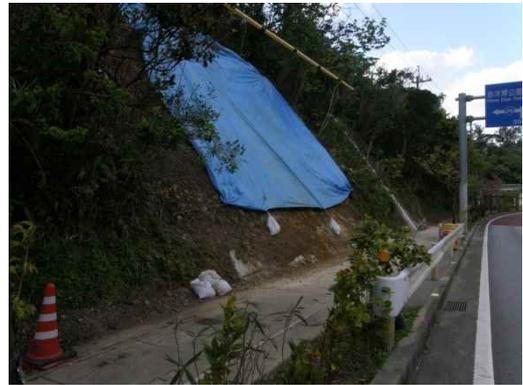
- ・ 昨年度に本川上流付近において、土砂崩れが確認されていたが、本調査時には、コンクリートで斜面を覆っており、赤土の流出などは確認されなかった(地点)。

地点⑨ コンクリートで覆われた斜面

地点⑨ 昨年度状況(H26 年度 2 回目)

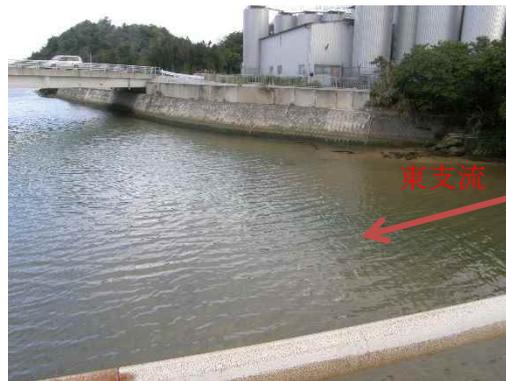
- ・ 河口部においては、濁りは確認されなかった(地点)。

地点① 河口部(濁り無し)

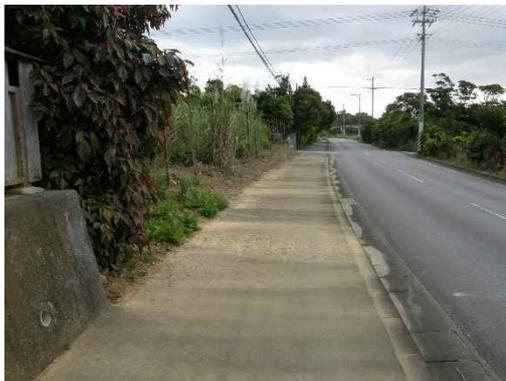
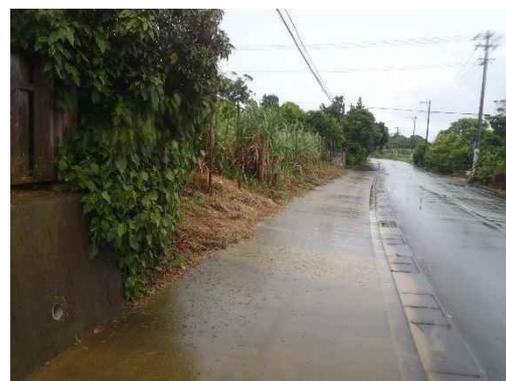
- ・ 東支流周辺には住宅地及び小規模の畑地となっており、前回調査時に赤土流出が確認された地点において同様に流出痕が見られた(地点)。地点 については、裸地に草本が茂り、赤土流出の可能性が減少した。

地点② 道路及び側溝への赤土流出痕(変化無し)

地点② 前回状況

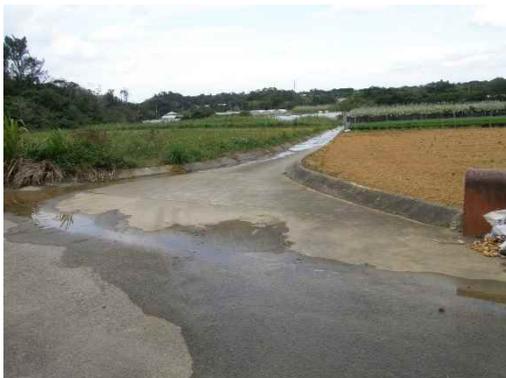
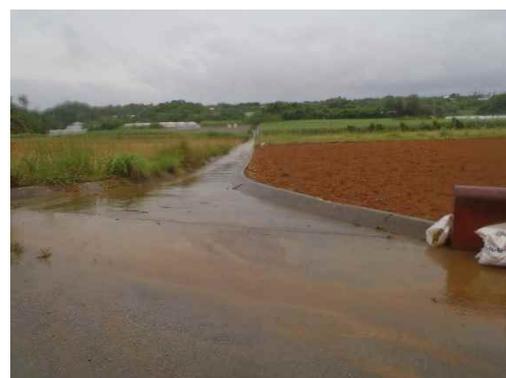
地点③ 畑から道路への赤土流出痕(変化無し)

地点③ 前回状況

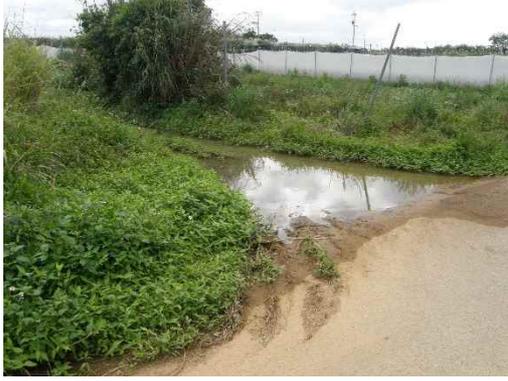
地点④ 畑からの濁水流出(変化無し)

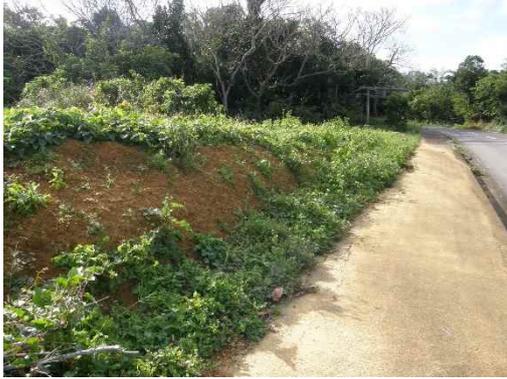
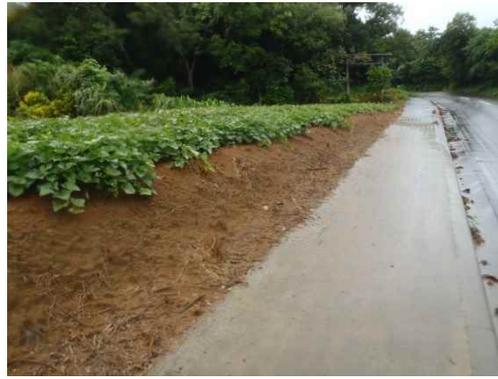
地点⑤ 畑から道路や側溝への赤土流出(改善)

地点⑤ 前回状況(前回地点⑥)

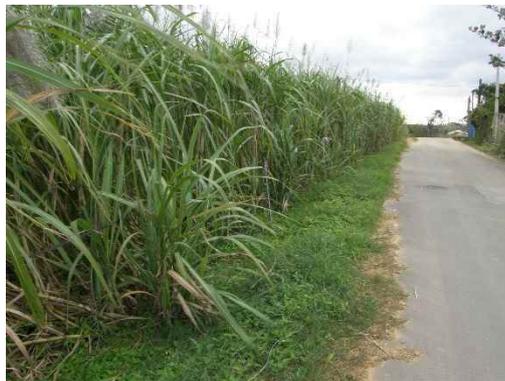
・ また、本川の周辺には、赤土流出対策が施された畑も多く確認された(地点)。

地点⑥ 雑草によるグリーンベルトが施された畑

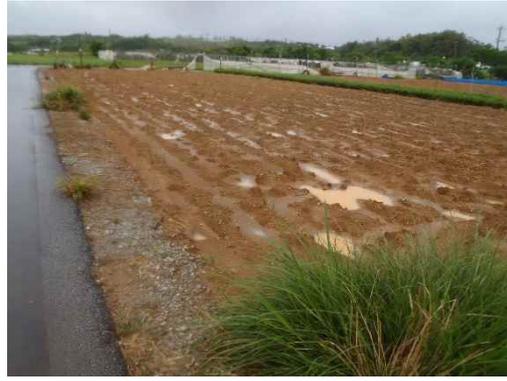
地点⑦ 前回状況(前回地点⑧)

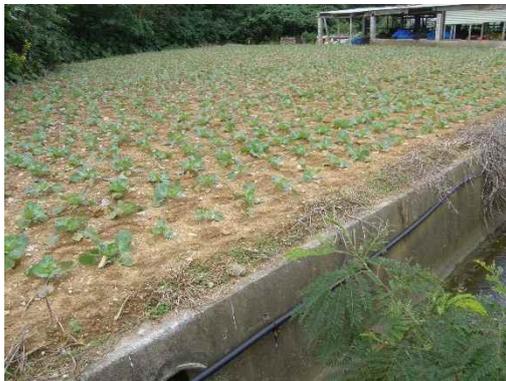
・ 本調査時に新規に赤土流出の可能性が高い地点が確認された(地点)。

地点⑧ 水路に赤土流出可能性のある畑

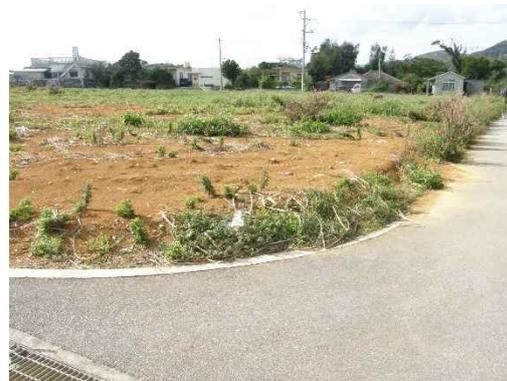
地点⑨ 道路へ流出する可能性のある畑

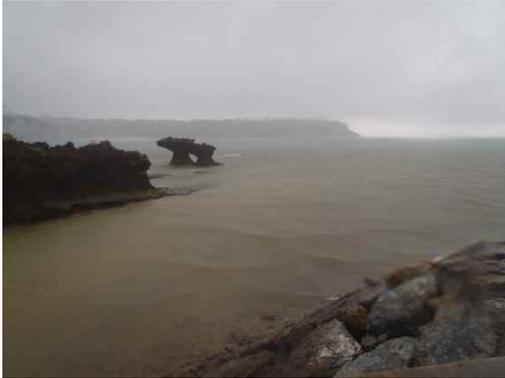
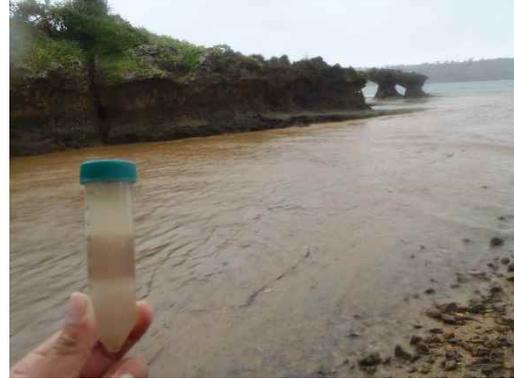
- ・ 河口部では、強い濁りが確認された(地点)。採水したところ濁度は 124(度)であった。

地点① 河口部(濁り有り)

地点① 採水状況

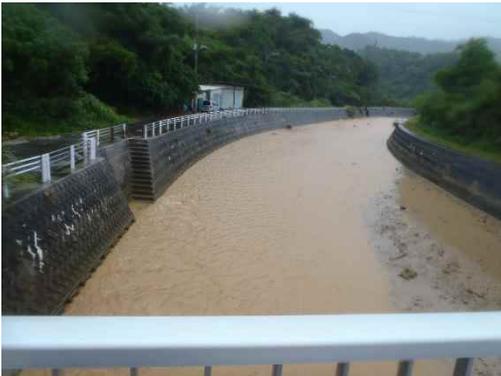
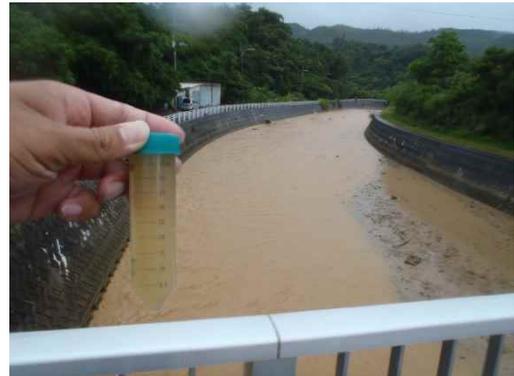
- ・ 河口近くの下流域(地点)、地点 の上流にある砂防ダム下流側(地点)においても強い濁りが確認された。採水したところ、地点 の濁度は 391(度)、地点 の濁度は 465(度)であった。河口に比べ、砂防ダム付近の濁度が高かったことから、砂防ダムからの濁水が主たる要因であると考えられる。

地点② 下流域(濁り有り)

地点② 採水状況

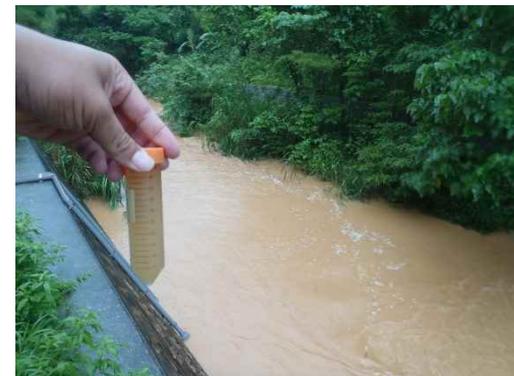
地点③ 下流域砂防ダム(濁り有り)

地点③ 採水状況

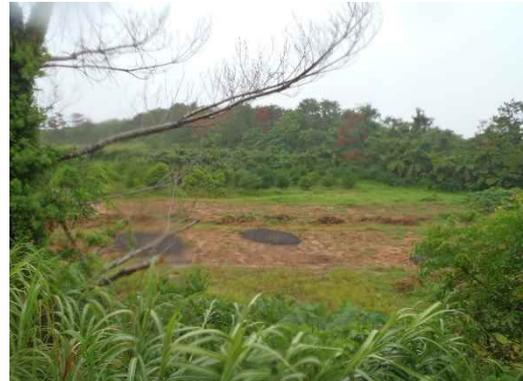
- ・平成 24 年度に大規模な造成裸地として確認され、一昨年度以降畑としての利用が確認された箇所は、その周囲の裸地のものと合わせて多量の赤土が流れているのが確認された(地点)。
- ・一部の畑からの濁水は、地点 の沈砂池にたまるようになっており、流出は確認されなかったが、その他の畑や裸地から流出した濁水は、直接沢へと流れ込んでいた。

地点⑤ 裸地の目立つパパイヤ栽培

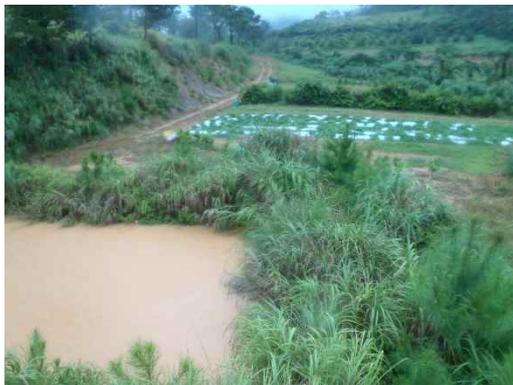
地点⑥ 沈砂池と周囲の畑の状況

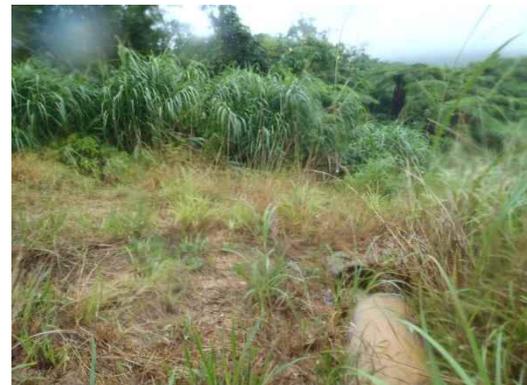
地点⑦ 林内の沢へ流れ込む濁水

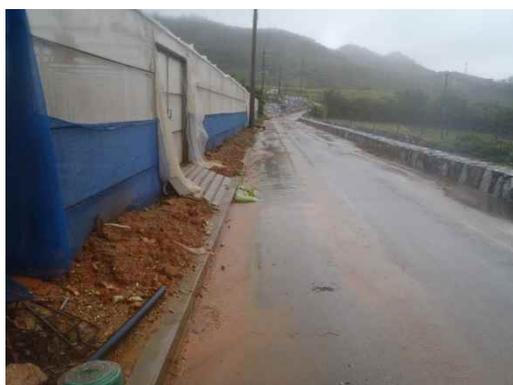
- ・河川中流域の周囲には農地保全整備事業の畑地が広がっており、本調査時にはそれらの畑から濁水が流れているのが確認された(地点)。

地点⑧ 畑からの赤土流出

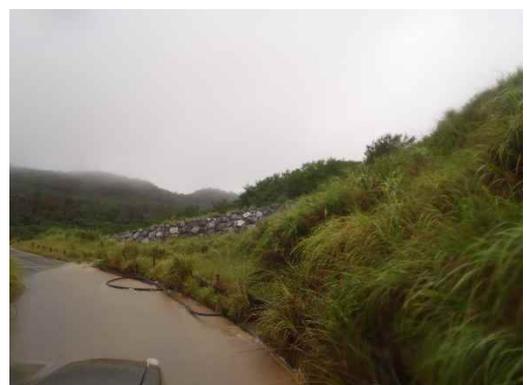
地点⑨ 畑などからの濁水流出

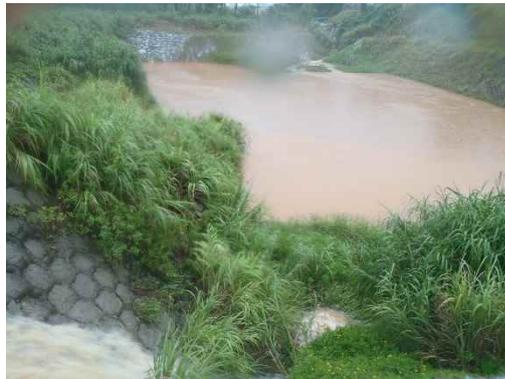
- ・ 地点 ⑩ などから流出した濁水が流れ込む沈砂池では、多量の濁水がたまっていた(地点 ⑩)。沈砂池からは、あまり濁りの取れていない濁水が流出していることが目視にて観察された。

地点⑩ 沈砂池の状況

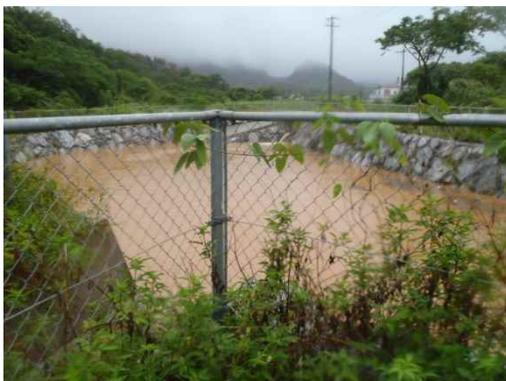
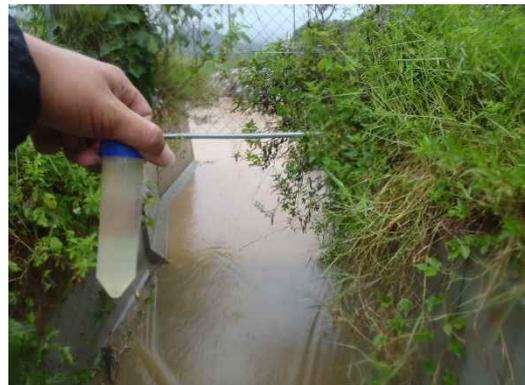
- ・ 地点 ⑪ の沈砂池の下流には別の沈砂池があり、こちらも濁りが強かった(地点 ⑪)。沈砂池の濁りは強かったが、流れ出る水の濁りはあまり強くなく濁度は 80.2(度)であった。しかし、沈砂池直下の河川では壁面が裸地になっており、赤土が流出していた(地点 ⑫)。地点 ⑫ にて採水したところ濁度は 104(度)と地点 ⑪ よりも高い値であった。

地点⑪ 中流域にある沈砂池

地点⑪ 採水状況

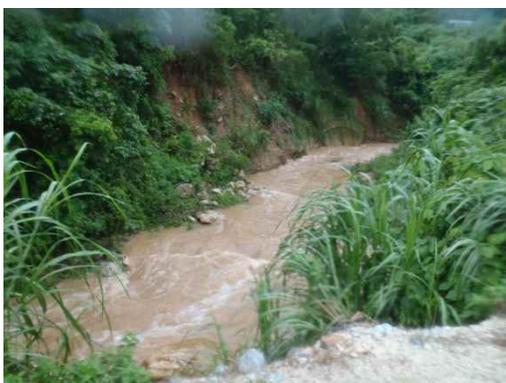
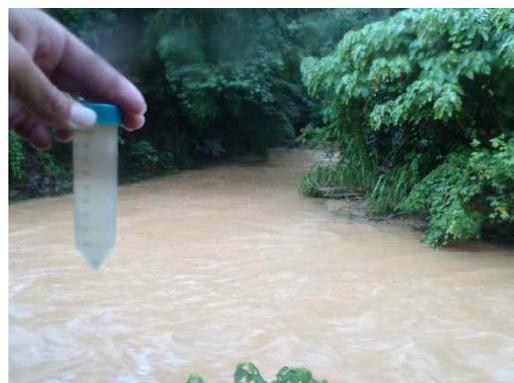
地点⑫ 沈砂池直下の状況

地点⑫ 採水状況

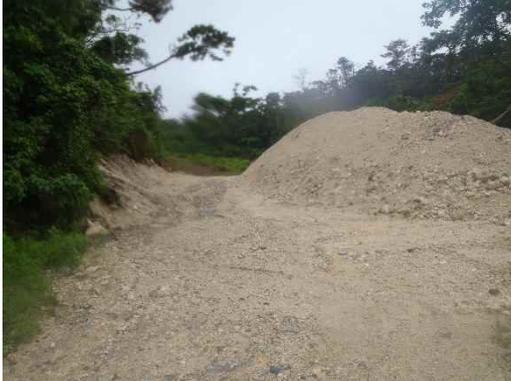
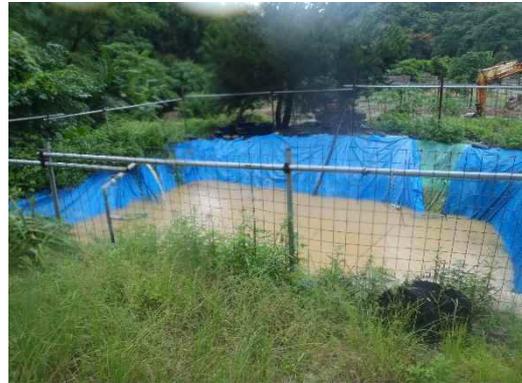
- ・ 地点 ⑫ の沈砂池直下の河川の側には、昨年度確認された新規造成地とその仮設沈砂池が今年度も確認された(地点 ⑬)。新規造成地からは、濁水が沈砂池に流れ込んでいるのが確認された。沈砂池の水は、直接河川への流出は確認されなかった。

地点⑬ 新規造成裸地

地点⑬ 沈砂池

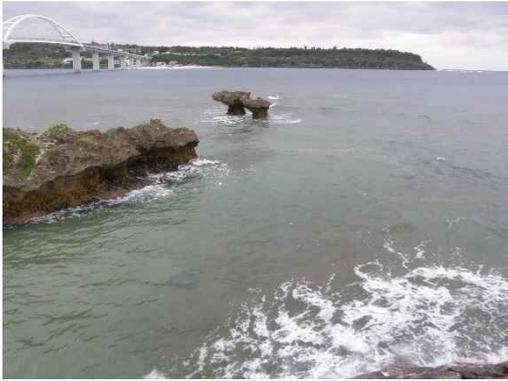
- ・ 河口部では、濁りは確認されなかった(地点)。また、下流域においても濁りは確認されなかった(地点)。

地点① 河口部(濁り無し)

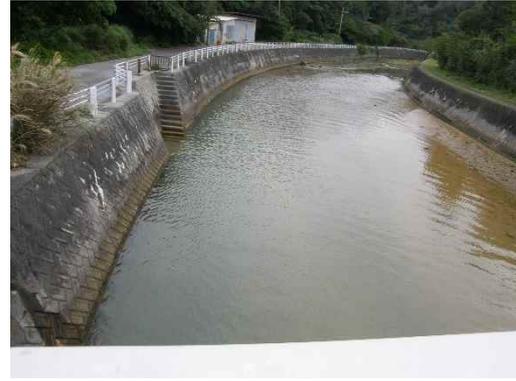
地点② 下流域(濁り無し)

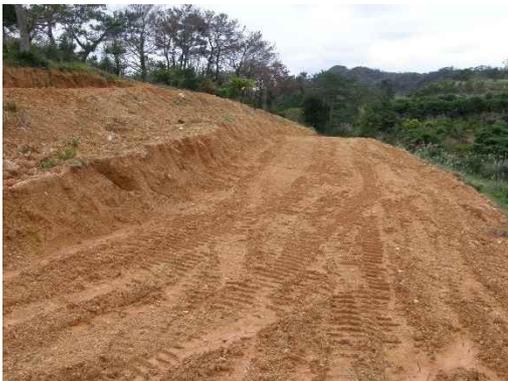
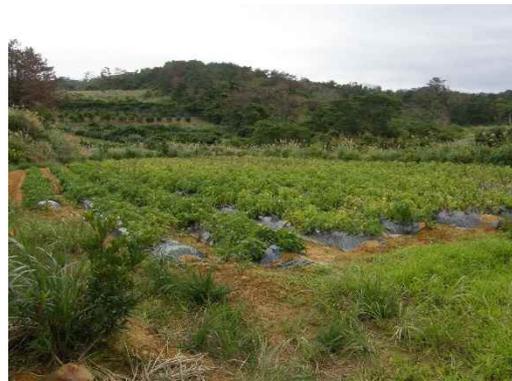
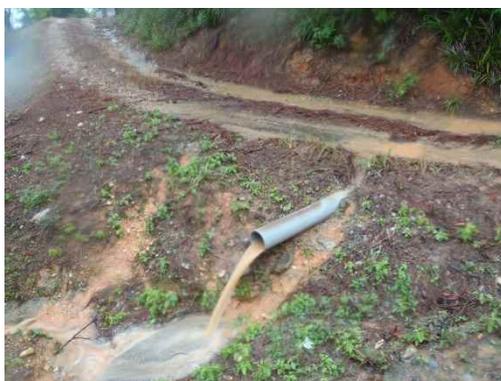
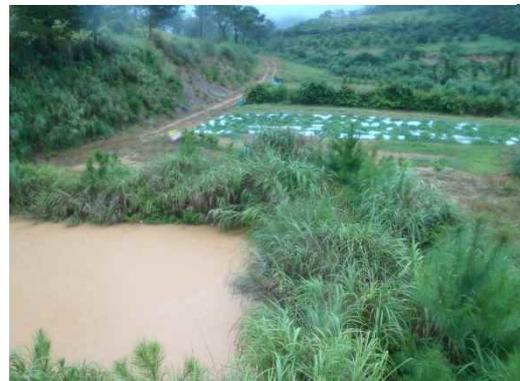
- ・ 平成 24 年度に大規模な造成裸地として確認され、現在畑として利用され、濁水の流出が確認されている地点は、本調査時には 60m × 10m 程度の新規更地が造成されていた(地点)。ここでは裸地が目立ち、赤土流出の可能性は再び更に高まったと考えられる。

地点③ 新規造成地

地点③ 新規造成地そばの畑

地点③ 前回状況(前回地点④)

地点③ 前回状況(前回地点⑥)

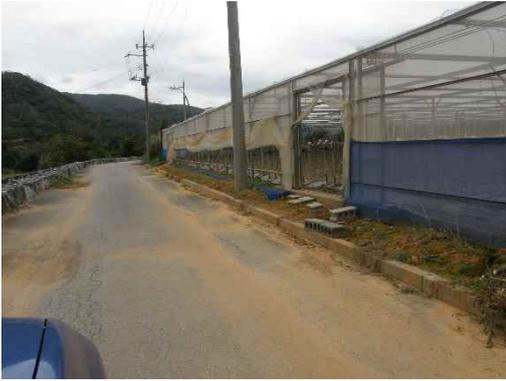
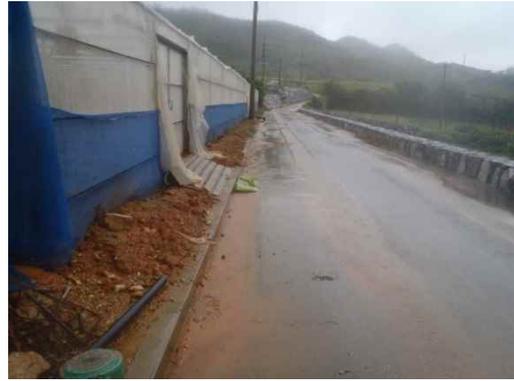
- 河川中流域の周囲には農地保全整備事業の畑地が広がっており、一部畑から赤土流出が確認された(地点)。

地点④ ビニールハウスから赤土流出(変化無し)

地点④ 前回状況(前回地点⑧)

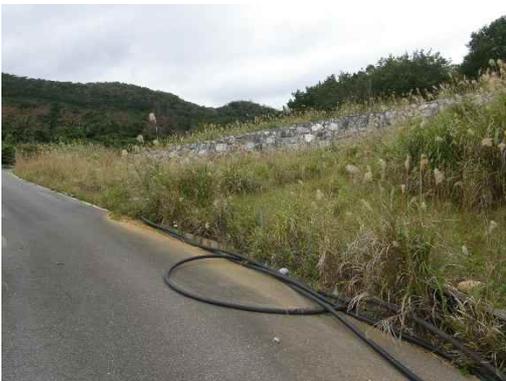
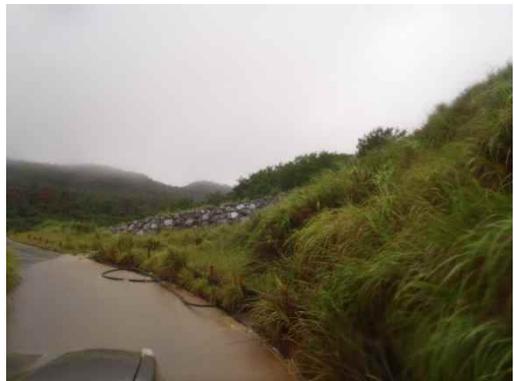
地点⑤ 道路に赤土流出痕有り(変化無し)

地点⑤ 前回状況(前回地点⑨)

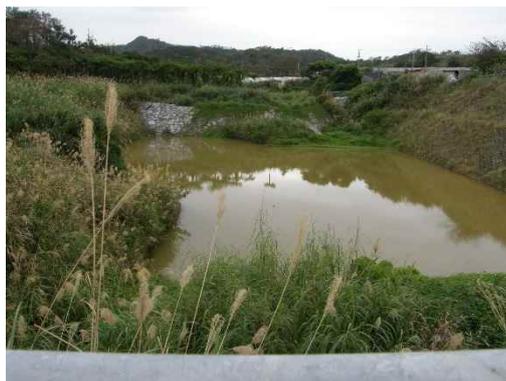
- 地点 などから流出した濁水が流れ込む沈砂池では、本調査時には濁水が確認された(地点)。沈砂池からの流出は確認されなかった。

地点⑥ 沈砂池の状況

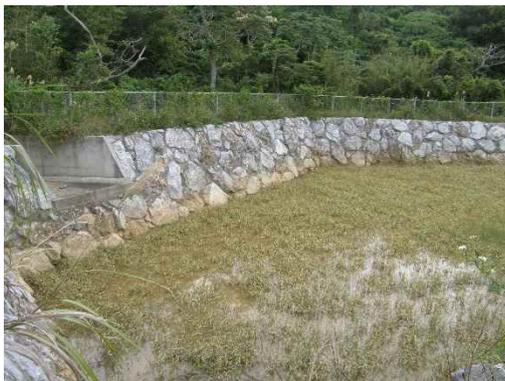
- ・ 地点 ⑦ の沈砂池の下流には別の沈砂池があり、本調査時には水量が乏しく流出はみられなかった(地点 ⑦)。

地点⑦ 中流域にある沈砂池

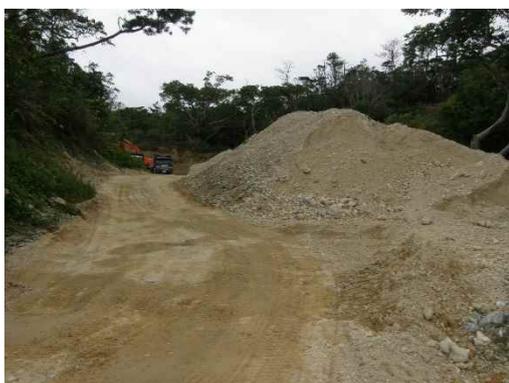
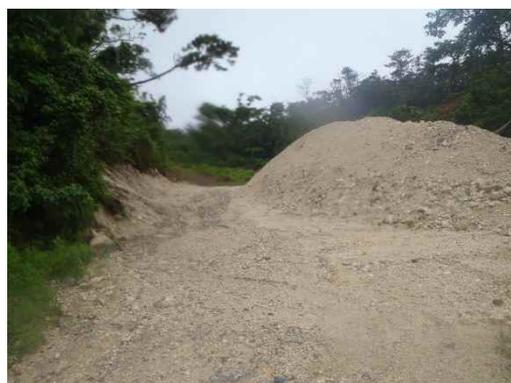
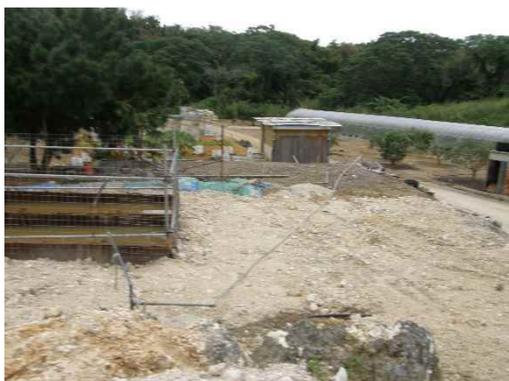
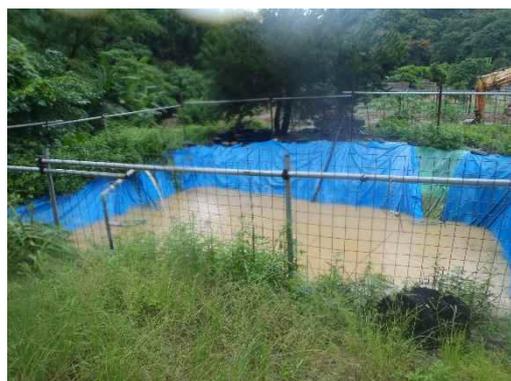
- ・ 地点 ⑧ の沈砂池直下の河川の側には、新規造成地が昨年度調査時から確認されており、本調査時も造成は継続していた(地点 ⑧)。

地点⑧ 新規造成地(変化無し)

地点⑧ 前回状況(前回地点⑫)

地点⑧ 前回状況(前回地点⑬)

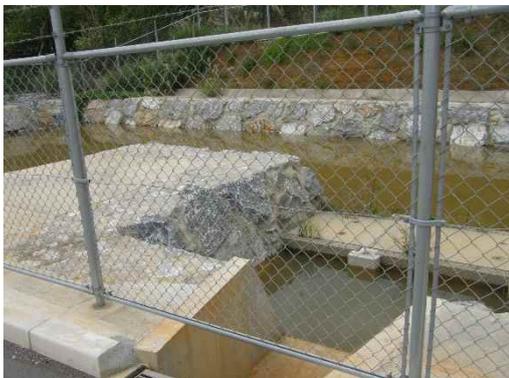
- ・ 本調査時に、農地保全整備事業の一環として沈砂池や農道が新たに整備されているのが確認された(地点)。また地点 の新規農道のそばにはグリーンベルトが施されていた。

地点⑨ 新規沈砂池

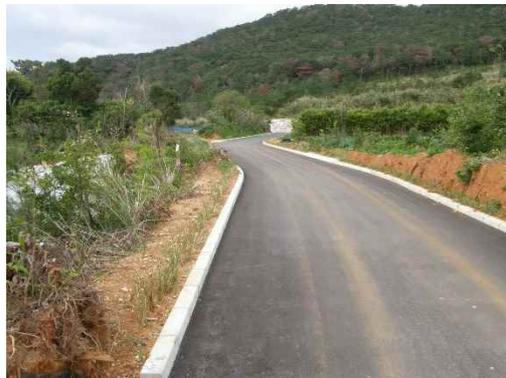
地点⑩ 新規農道(周囲にグリーンベルト)
