(5) 慶佐次川河口

1) 第 1 回調査(平成 27 年 10 月 24 日実施)

2) 第2回調査(平成28年1月22日実施)

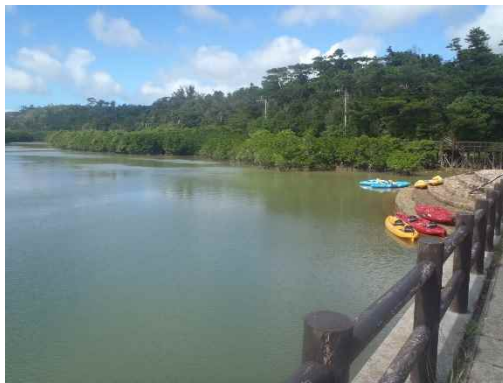
- ・ 河口においては、若干の濁りが確認された(地点)。

地点① 河口域(濁り無し)

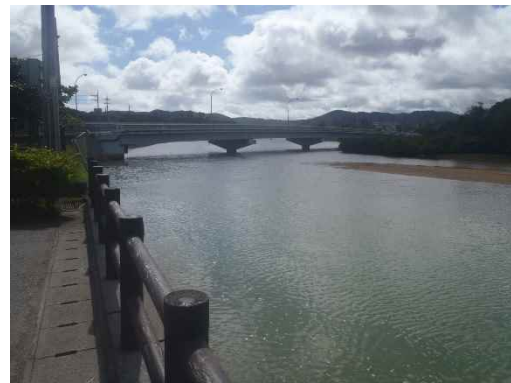
地点② 河口域(濁り無し)

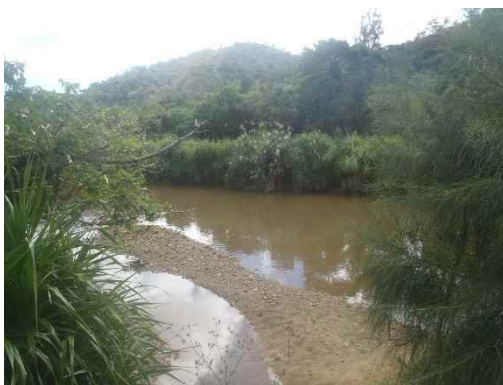
- ・ 昨年度において濁水流出が確認された中流のオオバギ畑からの支流からの濁水流出は確認されなかった(地点)。本流では少しの濁りが確認された。

地点③ オオバギ畑からの支流

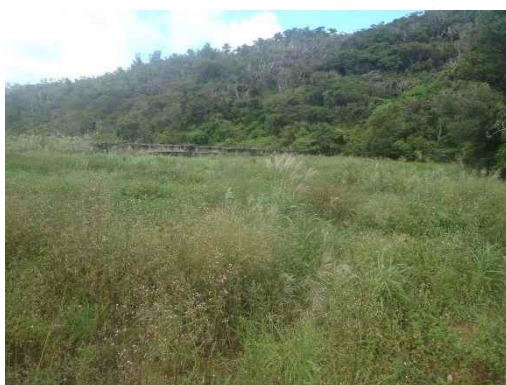
- ・ 地点 の本流へ流れ込む支流の上流部には一昨年度赤土流出の原因の 1 つとされたオオバギ畑があったが、本調査時にはオオバギは栽培されておらず草本が茂り赤土流出の可能性は大きく減少した(地点)。

地点④ 雑草で裸地がなくなった元オオバギ畑

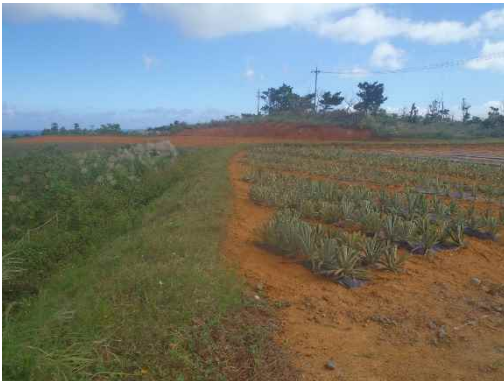
- ・一昨年度確認した大規模な造成裸地においては、昨年度から周辺に緑化がされ改善されてきており、本調査時にも昨年度同様に赤土流出の可能性は低いと考えられる(地点)。

地点⑤ 法面緑化による流出防止対策(変化無し)

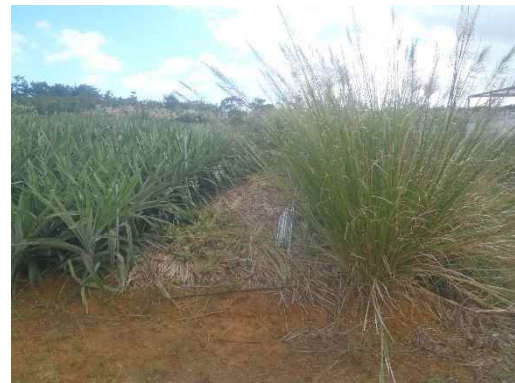
- ・また、以前から確認されている大型の農園は、パイン栽培等が行われており、ベチバーによるグリーンベルト対策等も確認された(地点)。

地点⑦ ベチバーによるグリーンベルト

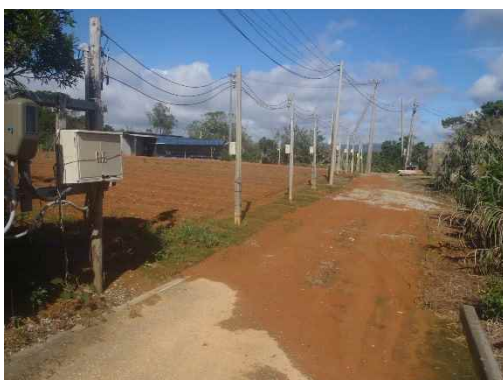
- ・一昨年度以降、道路への赤土流出が確認された地点 では、本調査時にも流出が確認された。また、地点 については、前回と同様、道路への流出が確認された。

地点⑧ 畑から道路への赤土流出

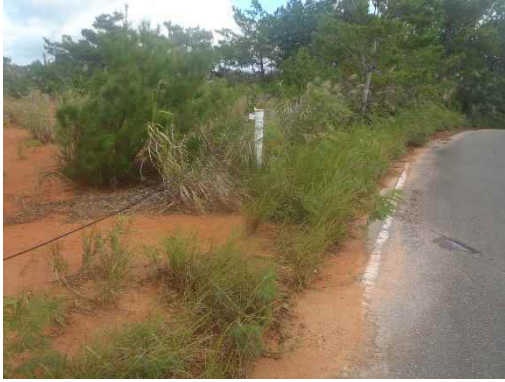
地点⑨ 畑から道路への赤土流出

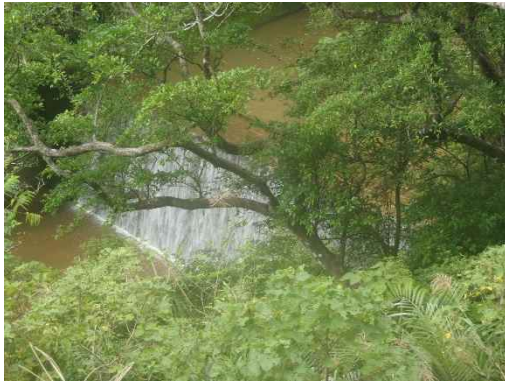
- ・ 本流の上流には砂防ダムがあり(地点)、砂防ダム直上には厚く泥が堆積していた。なお、採水したところ濁度は1.6(度)と懸濁はしていなかった(地点)。また、更に上流部でも砂防ダムを確認した(地点)。本調査時に河口から確認されていた濁りは、地点 の砂防ダム上流部の泥及び滞留水が前日の降雨により流出したものだと思われる。

地点⑩ 上流部の砂防ダム

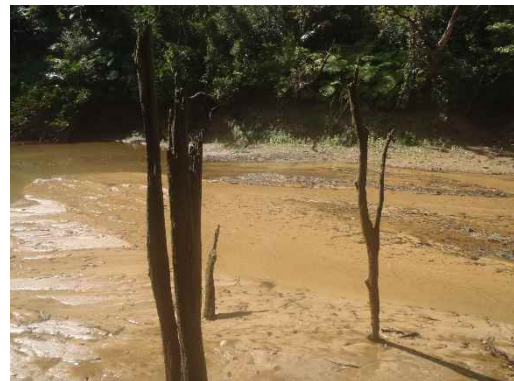
地点⑪ 地点⑩上部の泥と滞留水

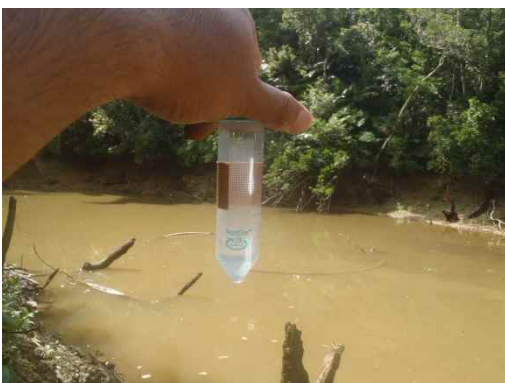
地点⑪ 滞留水の採水(濁り小)

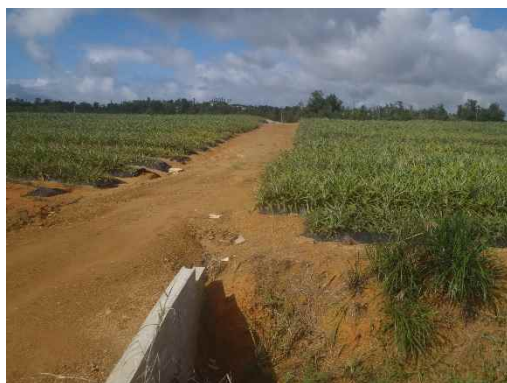
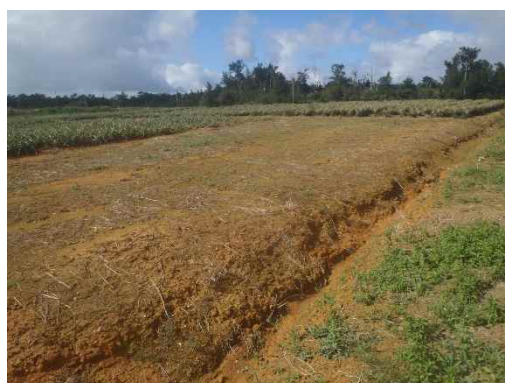
さらに上流には、沖縄産業開発青年協会による畑が広がっており(地点⑬)、裸地を含む
パイン畑等が確認された。調査時には流出痕等は確認されなかったが、降雨時には流出が
懸念される。

地点⑬ 裸地を含むパイン畑

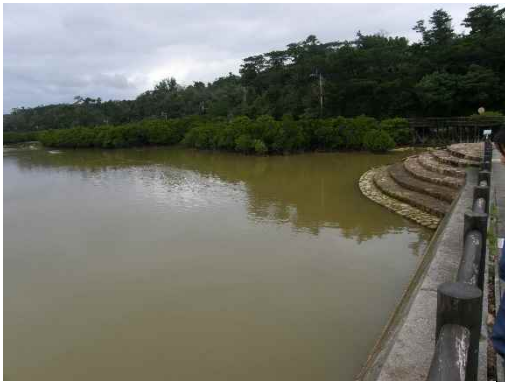
- ・ 河口においては、若干の濁りが確認された(地点)。また地点 での濁度は3.2(度)であり、見た目比べて濁りは薄かった。

地点① 河口域(濁り少)

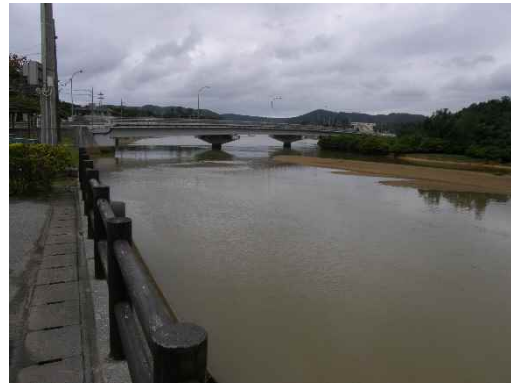
地点② 河口域(濁り少)

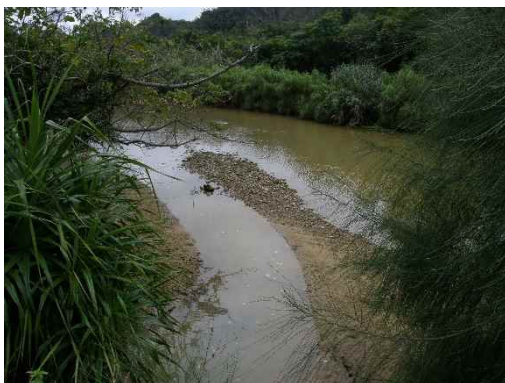
- ・ 昨年度において濁水流出が確認された中流のオオバギ畑からの支流からの濁水流出は確認されなかった(地点)。本流では少しの濁りが確認された。

地点③ オオバギ畑からの支流

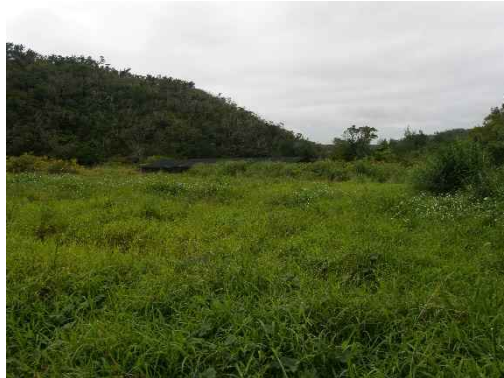
- ・ 地点 の本流へ流れ込む支流の上流部には一昨年度赤土流出の原因の 1 つとされたオオバギ畑があったが、前回調査時同様に本調査時にはオオバギは栽培されておらず草本が茂り赤土流出の可能性は大きく減少した(地点)。

地点④ 雑草で裸地がなくなった元オオバギ畑

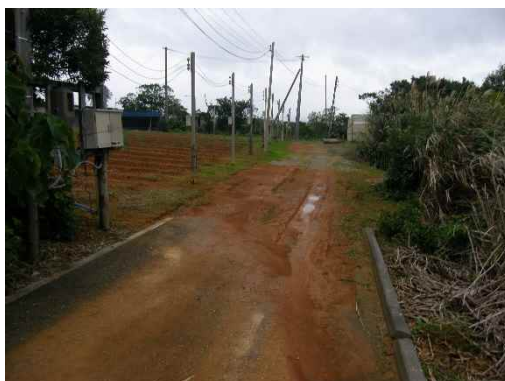
- ・ 一昨年度以降、道路への赤土流出が確認された地点 では、本調査時にも流出が確認された。また、地点 については、前回と同様、道路への流出が確認された。

地点⑦ 畑から道路への赤土流出(変化無し)

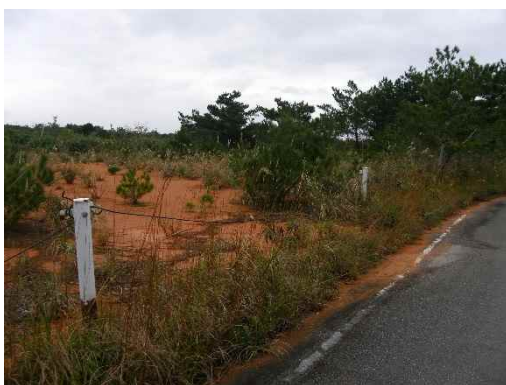
地点⑧ 畑から道路への赤土流出(変化無し)

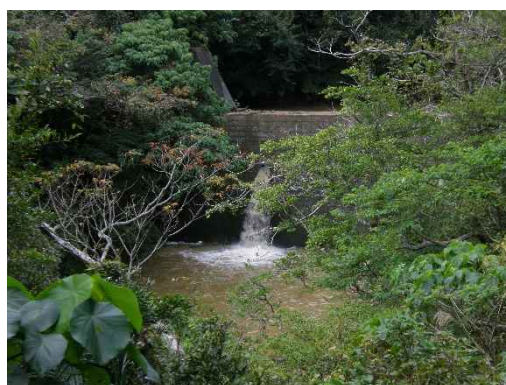
- ・ 本流の上流の砂防ダム(地点)、更に上流部の砂防ダム(地点)では若干の濁水が流出していた。地点 にて採水をおこなったところ、濁度は1.7(度)で濁りは薄かった。
- ・ 前回調査で確認したとおり砂防ダム直上には泥が堆積しており、本調査時に河口から確認されていた濁りは、砂防ダム上流部の泥及び滞留水が前日の降雨により流出したものだと考えられる。

地点⑨ 上流部の砂防ダム

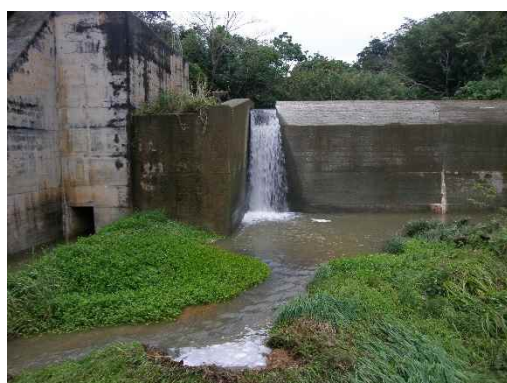
地点⑩ 地点⑨の更に上部にある砂防ダム
