(6) 漢那中港川河口

1) 第 1 回調査(平成 27 年 10 月 19 日実施)

## (7) 池味地先

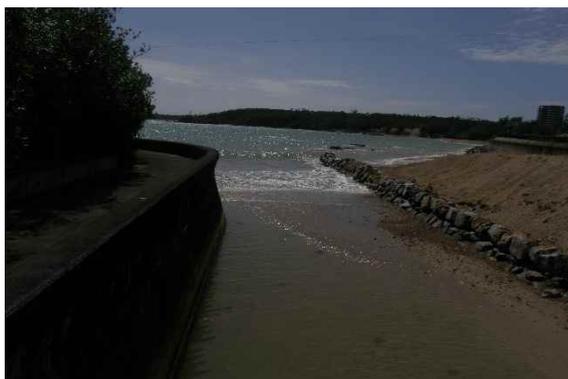
- ・ 河口部において、濁りは確認されず、流量も乏しかった(地点 )。

地点① 河口域

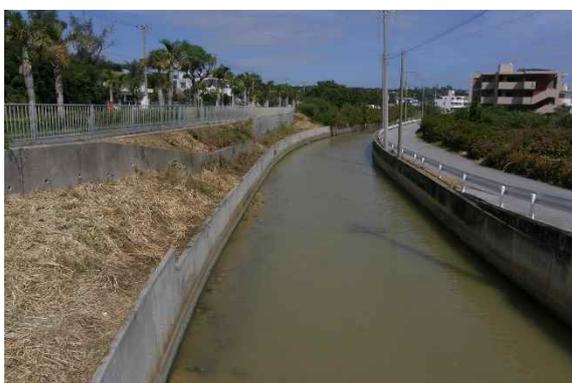
- ・ また、地点 の河川、水路において、濁りは確認されなかった。

地点② 下流部(濁り無)

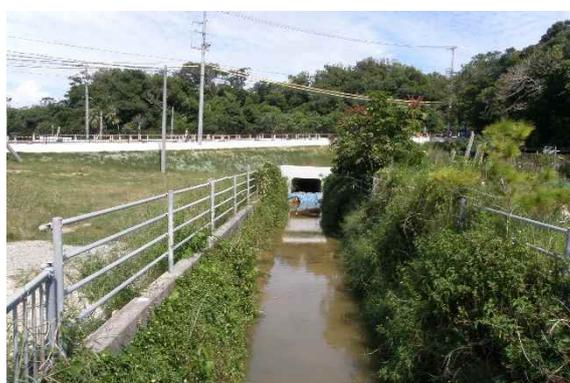
地点③ 下流部(濁り無)

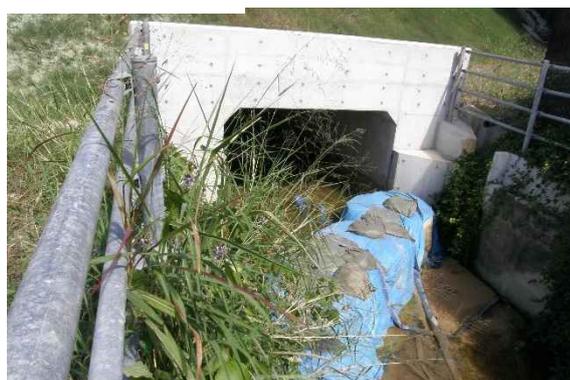
地点④ 周辺水路の状況(濁り無)

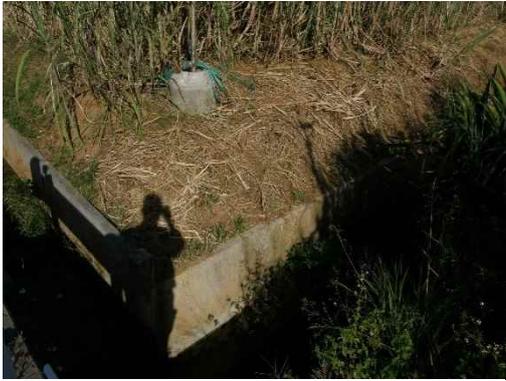
- ・ H26 年度第 1 回調査時に濁水を排出していた裸地を含むサトウキビ畑では、今回流出状況は確認されなかったが、地点 ⑤ では依然として排水路に土砂が覆っていた(地点 ⑤ )。

地点⑤ 畑から水路への流出なし

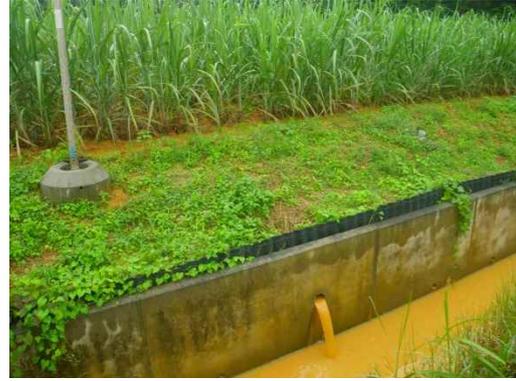
地点⑤ 昨年度第 1 回調査時(濁水流出)

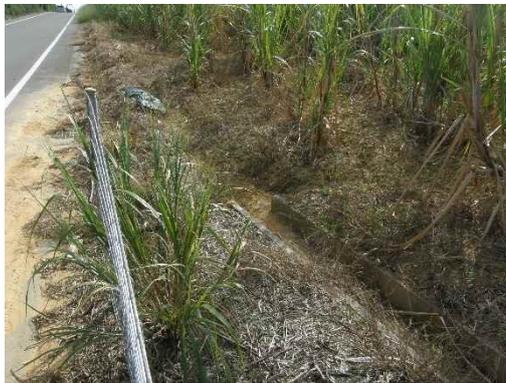
地点⑥ 流出は無いが水路は土砂が依然として覆う

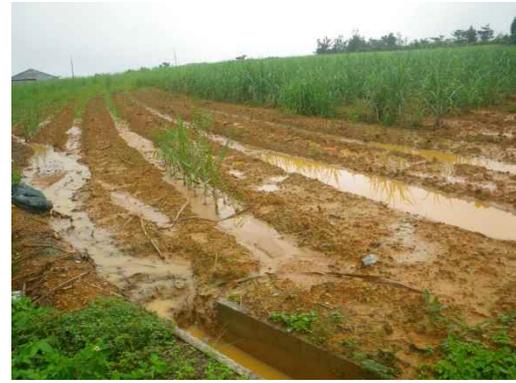
地点⑥ 昨年度第 1 回調査時(濁水流出)

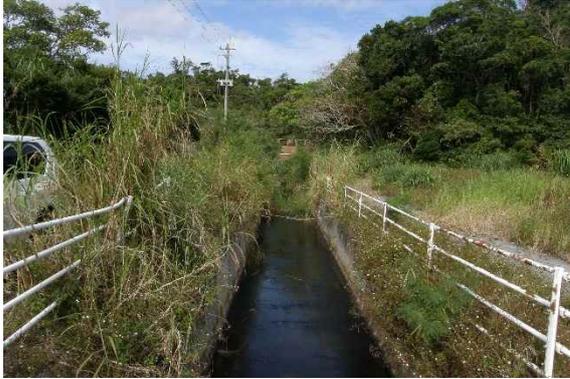
- ・ 中流域には堰があるが、流量も殆どなく、濁水も確認されなかった(地点 )。
- ・ 堰直上は、昨年度同様、ホテイアオイが繁茂しており水面状況を確認することができなかった(地点 )が、多量の赤土等が堆積した滞留水であると考えられる。また、さらに上流の沈砂池において濁りは確認されなかった。(地点 )。

地点⑨ 堰。流量、濁りなし

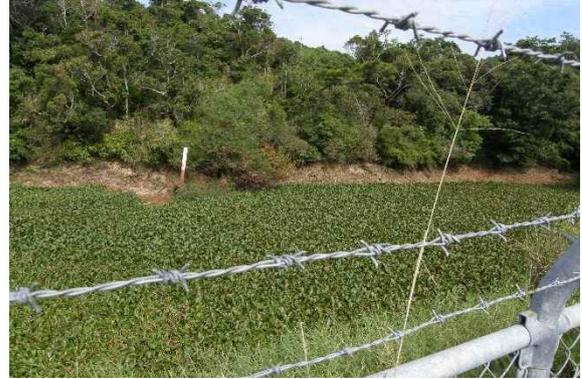
地点⑩ 堰直上(ホテイアオイが繁茂)

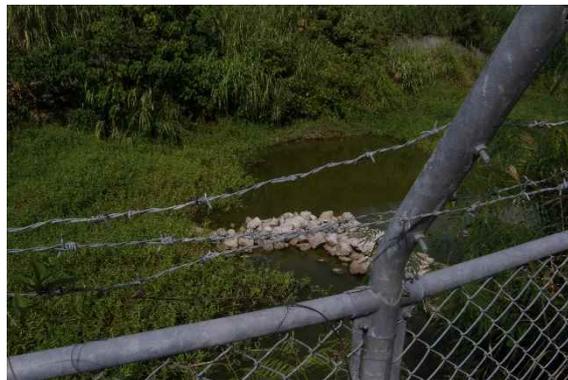
地点⑪ 沈砂地

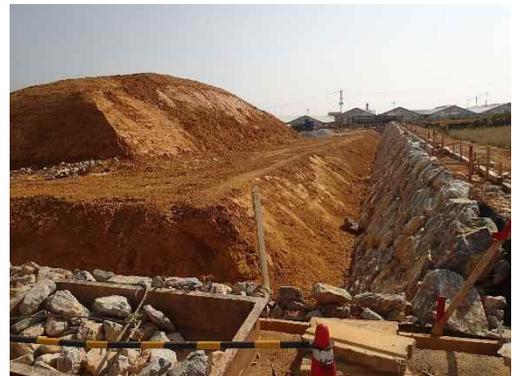
- ・ 昨年度確認された土砂流出防止対策工事では、農地の勾配修正が完了しており、赤土等流出可能性が減少し改善が見られた(地点 )。

地点⑫ 昨年度の状況

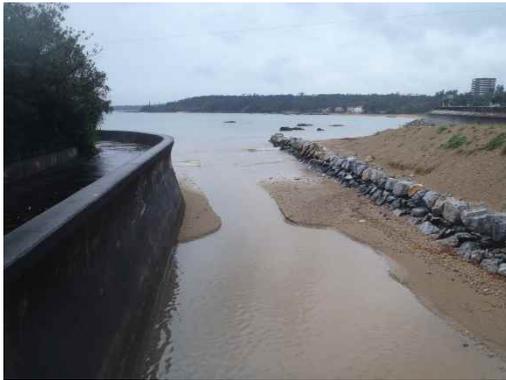
- ・ 河口部において、濁りが確認された(地点 )。濁度は、10.2(度)であった。

地点① 河口域(濁り有り)

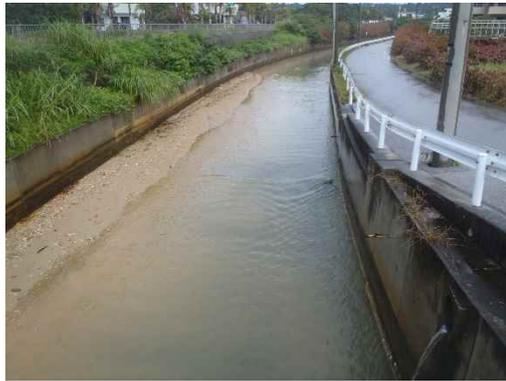
- ・ また、支川において地点 ② では、濁りが確認された。地点 ③ では前回調査時工事に設置された構造物は撤去されていた。またこの地点での濁度は 25.1(度)であった。

地点② 下流部(濁り有り)

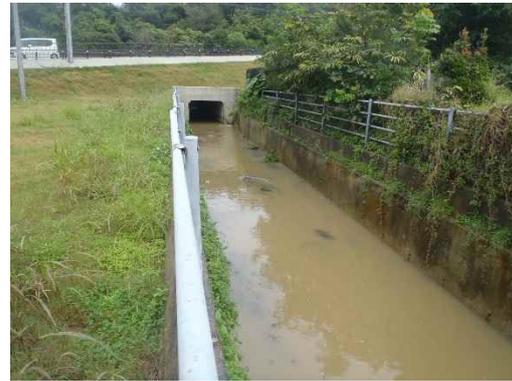
地点③ 下流部(濁り有り)

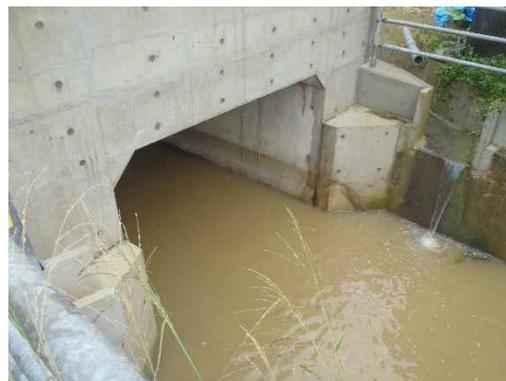
地点④ 周辺水路の状況(濁り有り)

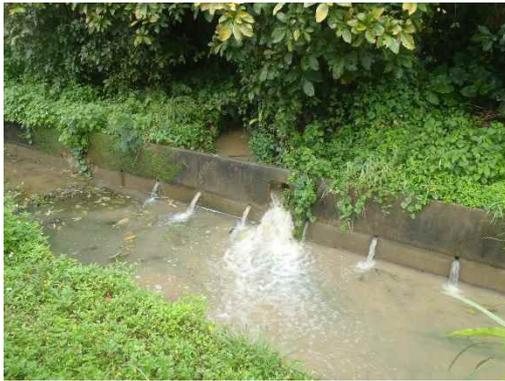
- ・ 地点 ① の上流では、濁水が水路へ流出する箇所が確認された(地点 ②)。採水したところ濁度は 25.1(度)であった。
- ・ 地点 ② の更に上流側の水路においては、濁りは確認されなかった(地点 ③)ことから、本水路における濁りは地点 ① からのものが主であると考えられる。

地点⑤ 濁水が水路に流れ込む

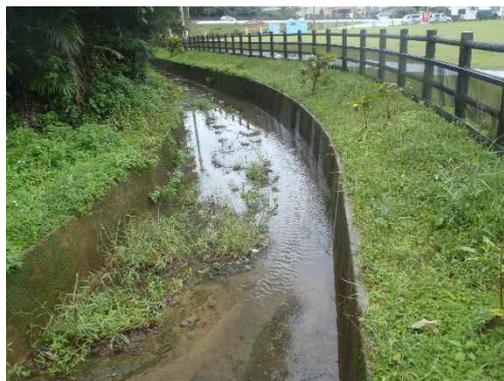
地点⑥ 地点⑤上流部の水路(濁り無し)

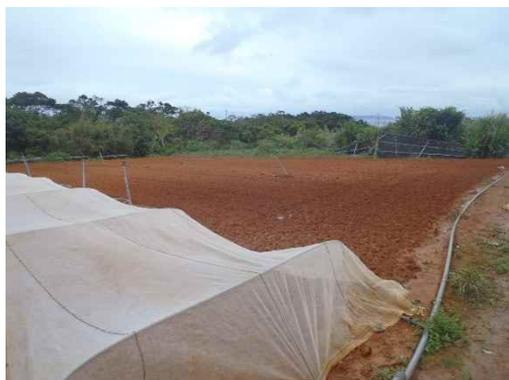
- ・ 地点 へ流れ込む濁水の発生源は特定できなかったが、その上流側には谷状地形が広がっており(地点 )、また、その谷の横には畑裸地等が確認され(地点 )、これらからの流出赤土等が谷を伝って地点 へ流下している可能性が考えられる。

地点⑦ 濁水の原因と考えられる区間にあった裸地

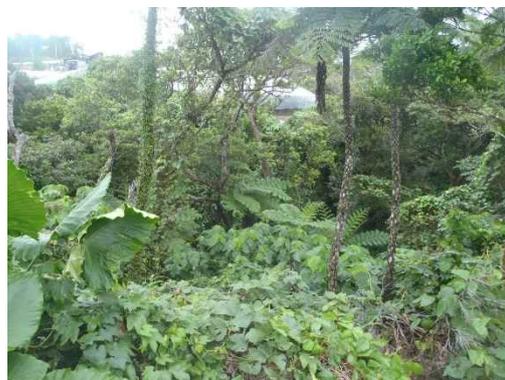
地点⑧ 地点⑦の辺縁にある谷へ下る斜面

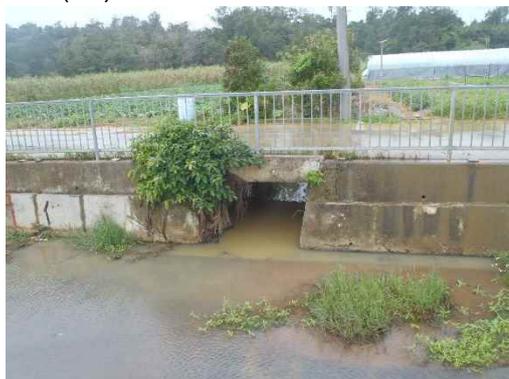
- ・ 本川においては、水路からの濁水の流入が確認された(地点 )。また採水をしたところ濁度は、30.3(度)であった。
- ・ 地点 の上流部には、昨年度調査時にも濁水が流出していた畑があり、この水路における濁水の流出源のひとつと考えられた(地点 )。また採水をしたところ濁度は24.2(度)であった。

地点⑨ 本川へ濁水が流出する水路

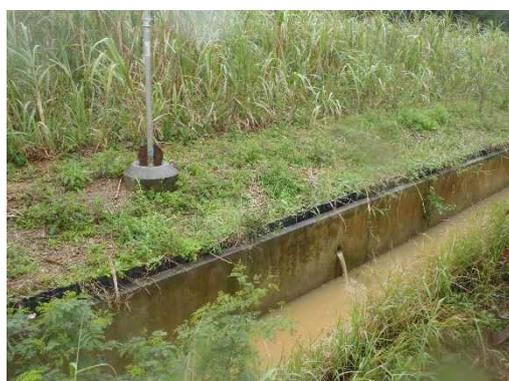
地点⑩ 濁水が流出する畑(前回地点⑤)

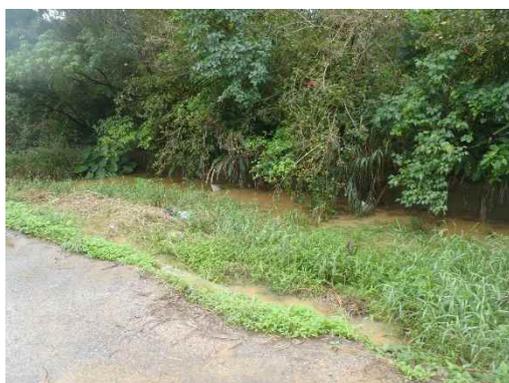
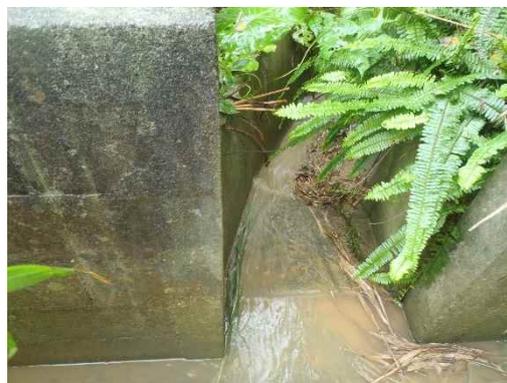
- ・ 地点 ① の上流では、畑そばに沈砂池があり、流出源のひとつであった(地点 ①)。更に高台の畑地の末端においても、沈砂池があったが、ここから濁りの強い濁水の流出が確認された(地点 ②)。

地点② 沈砂池状況

地点② 沈砂池から流出する濁水

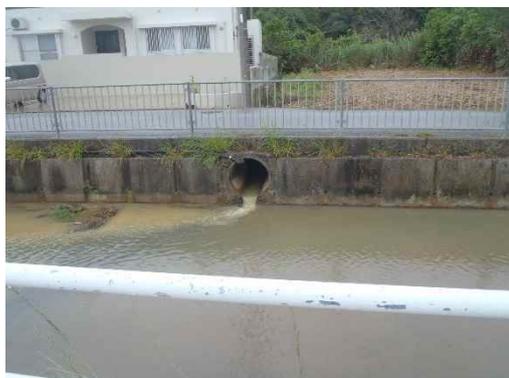
- ・ また本川において地点 ① 同様に地点 ② の水路からも濁水が流入していることが確認された。また採水をしたところ濁度は、224(度)であった。
- ・ また地点 ① の上流には、畑が広がっており(地点 ③)、これらの畑が流出源であると考えられる。

地点③ 本川へ濁水が流出する水路

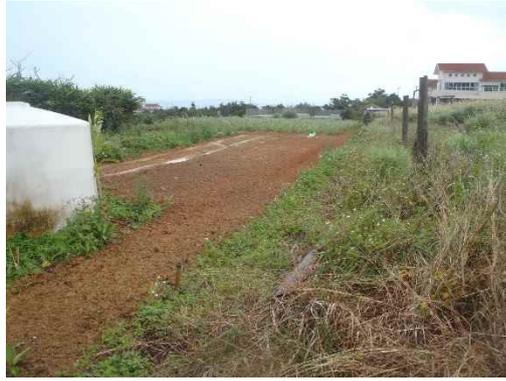
地点⑭ 地点⑬上流部の畑

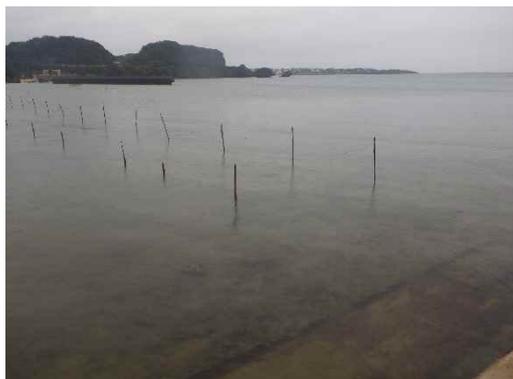
- ・ 河口部において、若干の濁りが確認された(地点 )。

地点① 河口域(濁り少)

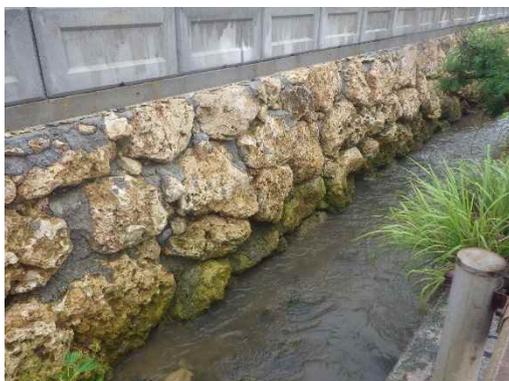
- ・ 河口へ流れ込む水路では、若干の濁りが確認された。濁度は 18.5(度)であった。

地点② 河口側の水路の状況(濁り少)

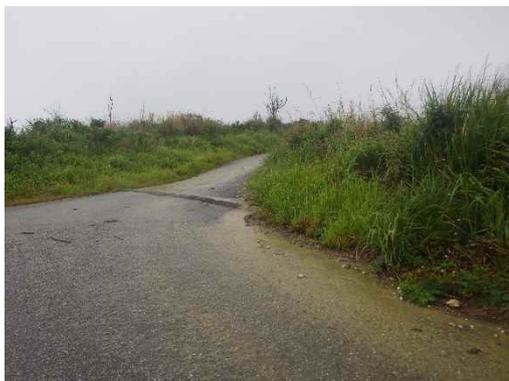
- ・ 昨年度第 1 回に濁水の流出が見られた地点 では、今回も若干の道路への土壌流出が確認された。地点 においては畑から水路への若干の赤土流出が確認された。地点 においてはマルチングがされていたが、多少の赤土流出が確認された。また、新規に確認された地点 では、水路を畑からの赤土がふさいでおり、今回の雨では流出状況は見られなかったが、更なる大雨のときには赤土流出の可能性が高い。

地点③ 道路への流出痕

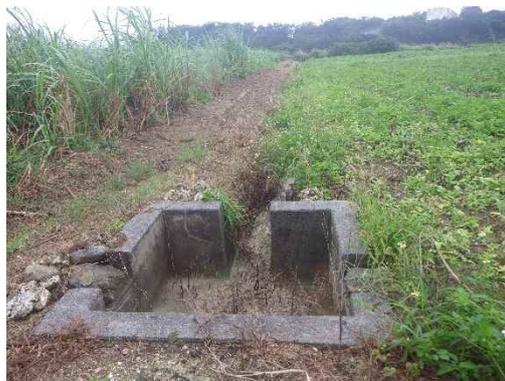
地点④ サトウキビ畑横の水路

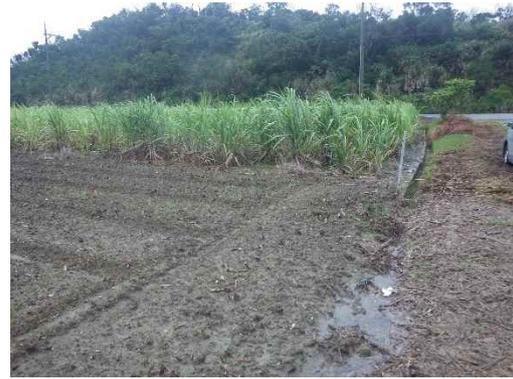
地点⑥ サトウキビ畑横の水路

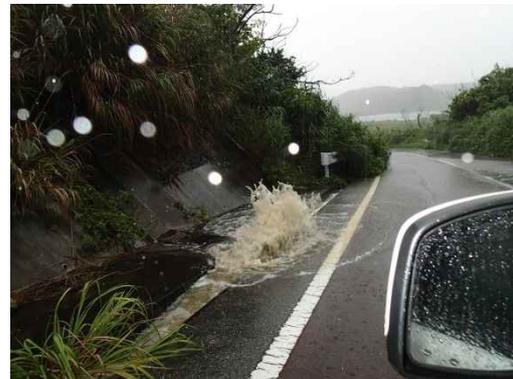
- ・ 地点 において、昨年度に側溝がサトウキビの葉などで詰まっており機能していないことが確認された。本調査時には、水路の詰まりは改善されており、濁水が道路へ流出するなどの懸念は無くなった。

地点⑦ 昨年度状況(H26 年度 1 回目)

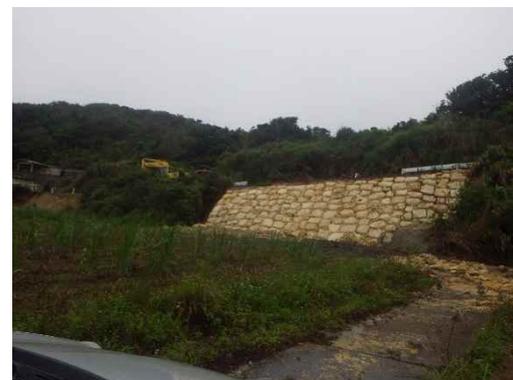
- ・ 地点 では、地すべりの補修工事が行われていた。地点 では地すべり後の応急的な対応がされていた。土嚢やビニールシートによる赤土流出防止対策は行われており、今後流出の可能性は低いと考えられる。

地点⑧ 地すべり復旧工事状況

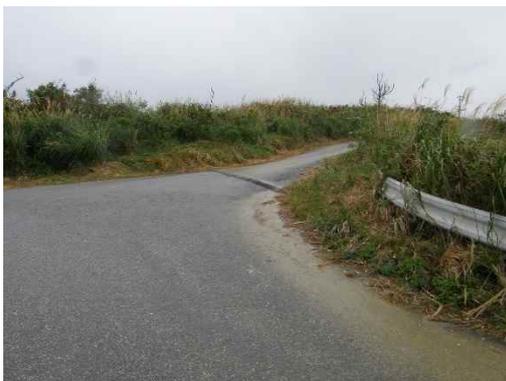
- ・ 昨年度第 1 回に濁水の流出が見られた地点 においては畑から水路への若干の赤土流出痕が確認された。
- ・ 地点 においては水路に泥が堆積しており、赤土流出の可能性が高くなった。
- ・ 地点 では、水路の堆積した土砂は変わらずあり、大きな変化はなかった。

地点③ 道路への流出痕

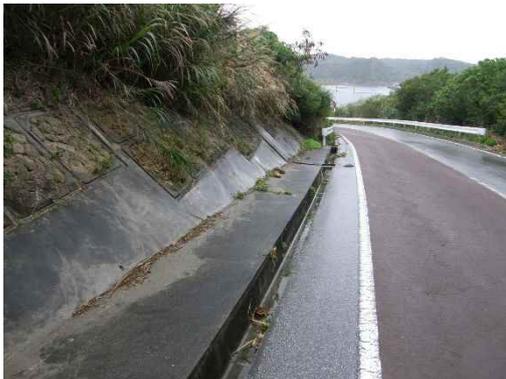
- ・ 昨年度に側溝がサトウキビの葉などで詰まり機能しなくなっていた水路では、前回調査時同様本調査時には、水路の詰まりは改善されており、濁水が道路へ流出するなどの懸念は無くなった。

地点⑥ 道路への濁水流出可能性があった水路

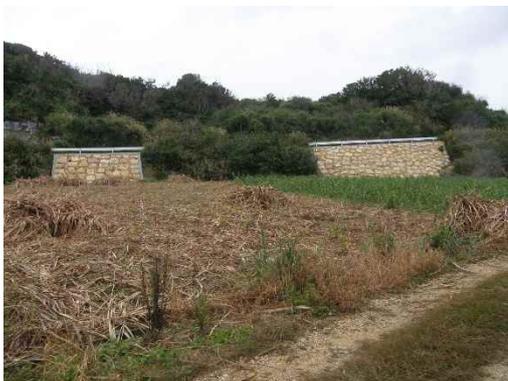
- ・ 前回調査時に、地点 において、地すべり補修工事が行われていた。地点 においては山肌がコンクリートやブロックにて舗装されており、土砂流出の可能性は著しく減少した。地点 においては、土嚢とブルーシートによる対策のみで前回調査時と変化は確認されなかった。

地点⑦ 地すべり復旧工事状況

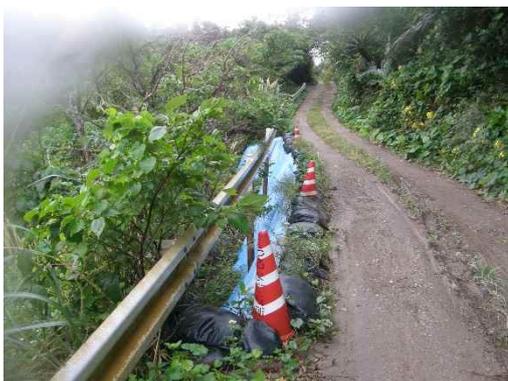
地点⑧ 地すべり発生後の対応状況

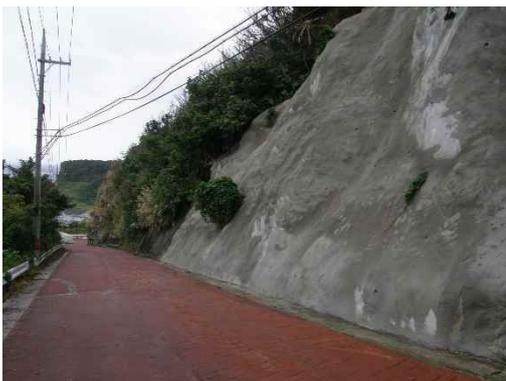
地点⑨ 地すべり発生後の対応状況

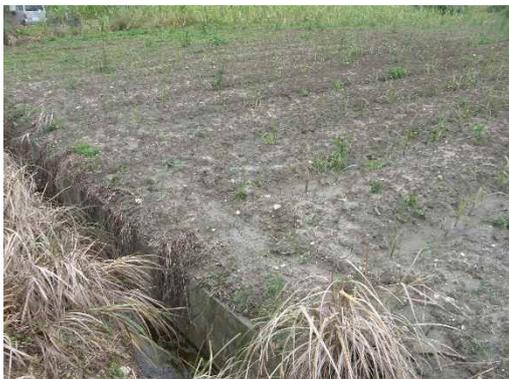
- ・ 本調査時に、新規に赤土流出の可能性のある地点が確認された(地点 )。どちらの地点も畑横の水路に流出痕があるため降雨時の赤土流出が懸念された。

地点⑩ 水路へ赤土流出の可能性のある畑

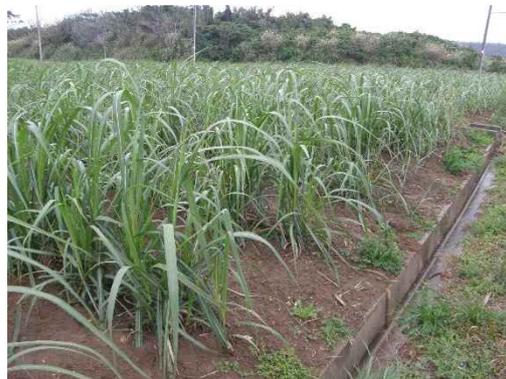
地点⑪ 水路へ赤土流出の可能性のある畑
