(9) 真謝川河口

1) 第1回調査(平成27年5月28日実施)

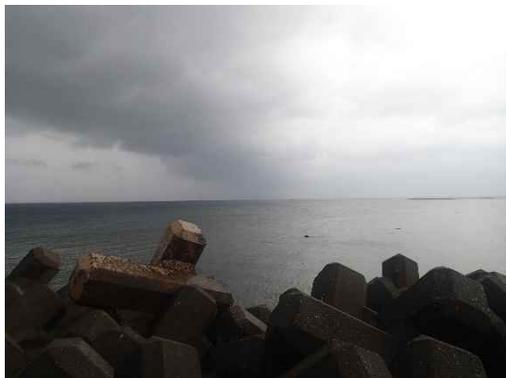
- ・ 河口域、および河口直上域において、目視にて濁りが確認された(地点①②)。地点②において採水を行ったところ濁度は 26.0(度)と、見た目と比べて値が高くなかった。

地点① 河口域状況(濁り有り)

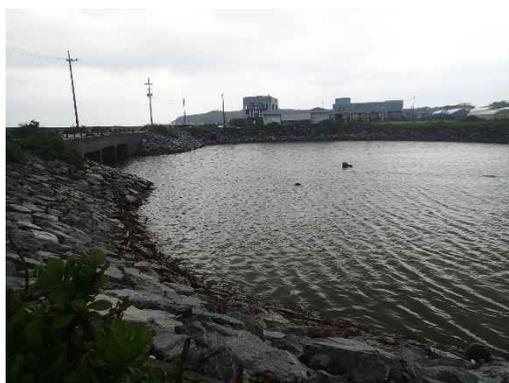
地点② 河口域状況(濁り有り)

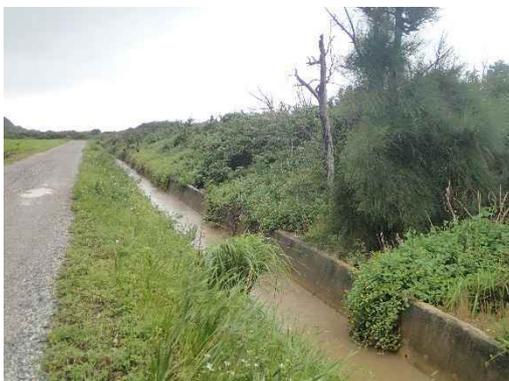
- ・ 昨年 H26 年度第 1 回調査時から泥の堆積が確認されている河口近く北側の側溝には、本調査中濁水が流れており側溝の壁面には流出痕があった。この流出痕や濁水は流域内に主に広がるサトウキビ畑から水路内に流出したものだと考えられる(地点③④)。

地点③ 河口近くの水路に流れる濁水と壁の流出痕

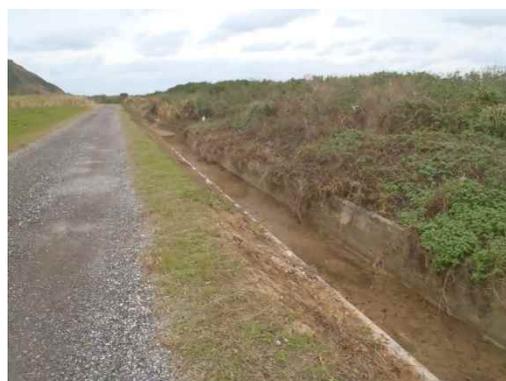
地点③ 昨年度状況、水路底に泥(H26 年度 1 回目)

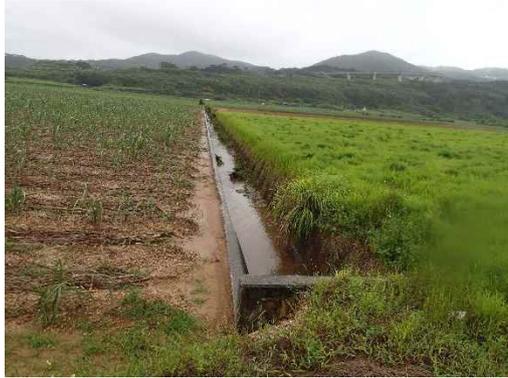
地点④ 河口近くの水路に流れる濁水

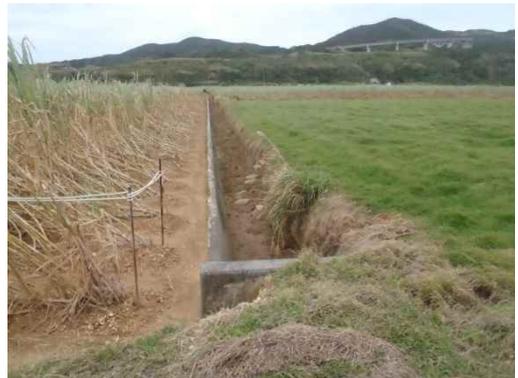
地点④ 昨年度状況、水路底に泥(H26 年度 1 回目)

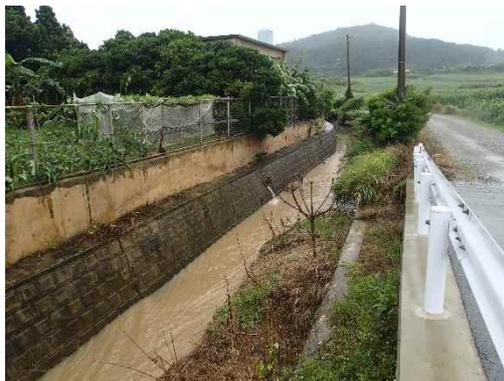
- ・ 河川中流域では濁水が流れていることが確認された(地点⑤)。近くに主な流出源と思われる地点は確認されなかったため、より上流で赤土の流出があると考えられた。

地点⑤ 河口近くの水路に流れる濁水

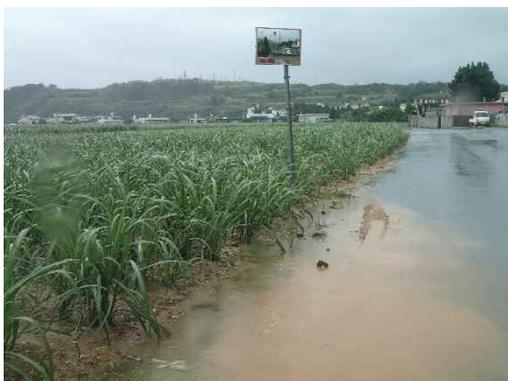
- ・ 流域内の畑から道路へ赤土が流出している箇所等(地点⑥⑦)がみられ、このような濁水が河川へ流れ込んでいると考えられる。

地点⑥ 畑から道路へ流出する赤土

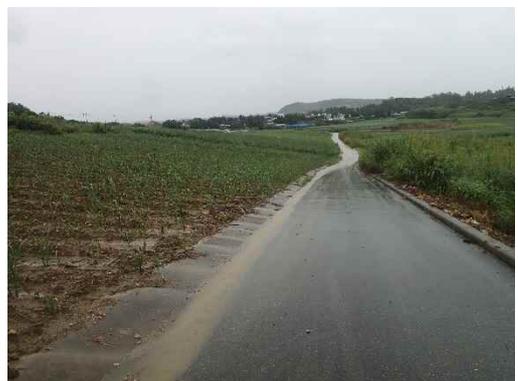
地点⑦ 畑から道路へ流出する赤土

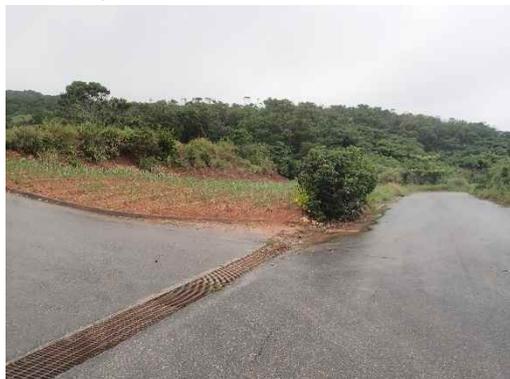
- ・昨年度確認された赤土等流出可能性が高い畑において、大きな変化は確認されず、依然として赤土流出痕や道路流出が確認された(地点⑧～⑪)。

地点⑧ 畑から溝側へ赤土流出

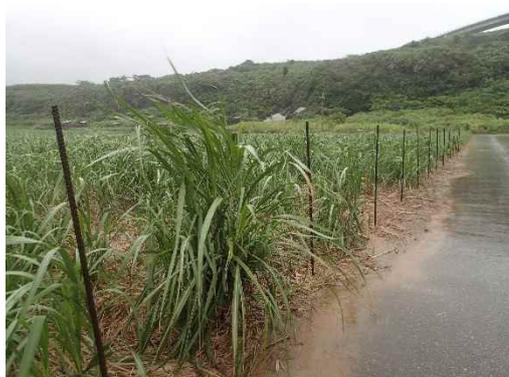
地点⑨ サトウキビ畑から道路への赤土流出

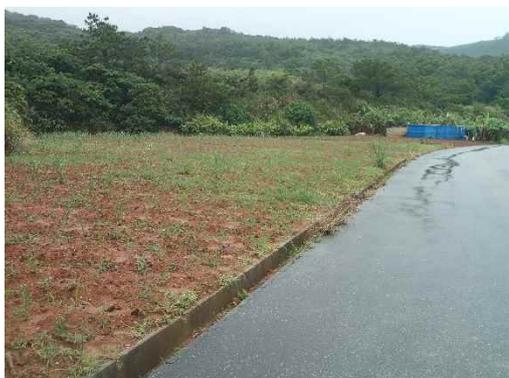
地点⑩ 畑から側溝への赤土流出

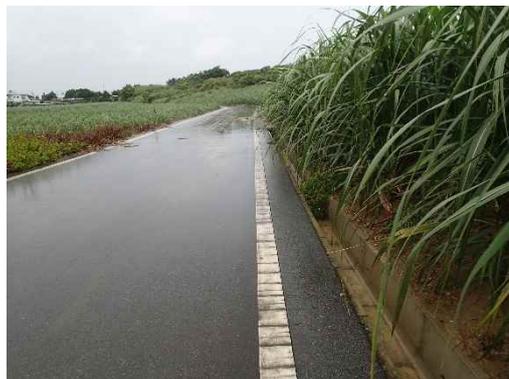
地点⑪畑から側溝への赤土流出(流出痕)

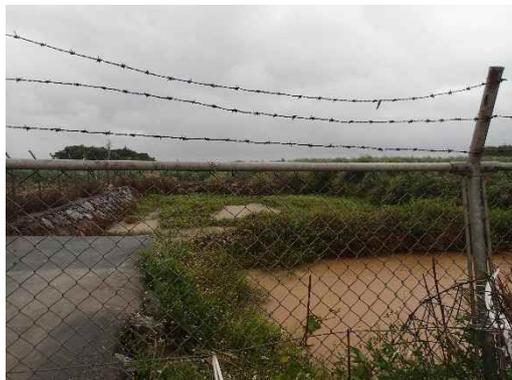
- H25年度第2回調査時に著しい濁水の流出が確認された沈砂池においては、本調査時にも濁水が確認されたが、沈砂池からの流出状況は確認されなかった(地点⑫)。過去の状況から、更なる大雨時には沈砂池の濁りが下流に流出する可能性がある。また沈砂池内で採水を行ったところ濁度は425(度)であった。

地点⑫ 濁水の流れる沈砂池

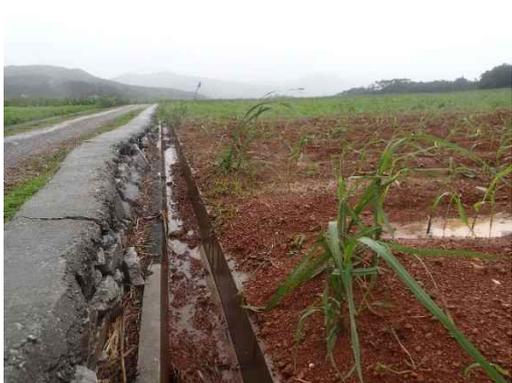
- 地点⑬において、畑からの濁水が沈砂池へ流れ込んでいることが確認された。今回、沈砂池からの流出状況は確認されなかったが、沈砂池の底には赤土が厚く堆積しており、機能していない可能性が高いことから、更なる大雨時には沈砂池の濁りが下流に流出する可能性がある。また、沈砂池上部の畑では赤土流出の対策は確認されず、沈砂池へ流れ込む濁水の濁度は2750(度)であった。

地点⑬ 沈砂池へ流れ込む赤土が堆積した水路

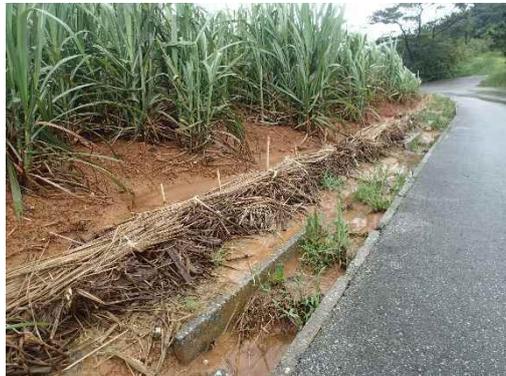
- また地点⑭では、畑の際に藁や葉ガラを敷き赤土流出の防止対策がされていたが、側溝が決壊しており、赤土が側溝へ流れ込み埋めているのが確認された。

地点⑭ 赤土流出防止対策と側溝の決壊

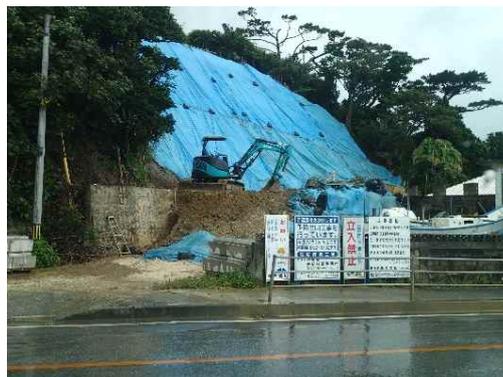
- 地点⑮において、治山工事が行われていた。赤土等流出防止条例に係る看板は掲示されていなかったが、シート被覆による赤土流出防止対策が行われていた。

地点⑮ 治山工事状況

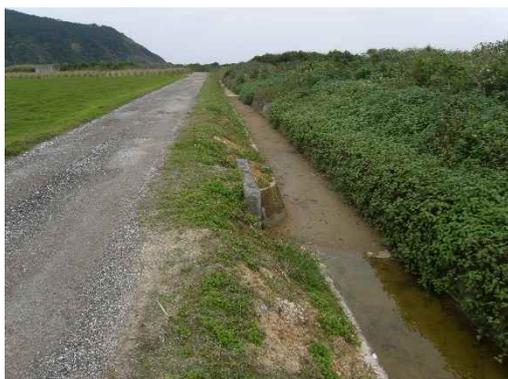
- ・ 昨年 H26 年度第 1 回調査時から泥の堆積が確認されている河口近く北側の側溝には、本調査中にも土砂が堆積していた。また、水路に堆積する土砂は流域内に主に広がるサトウキビ畑から水路内に流出したものだと考えられる(地点③④)。

地点③ 河口近くの水路に堆積する土砂

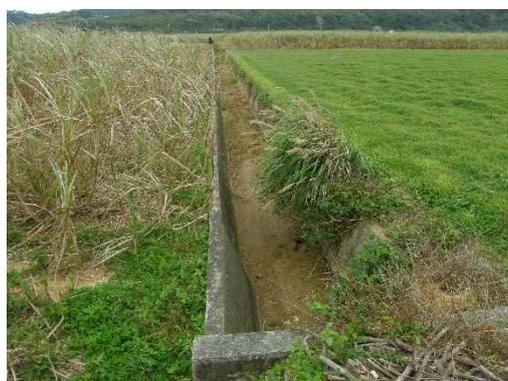
地点④ 河口近くの水路に堆積する土砂

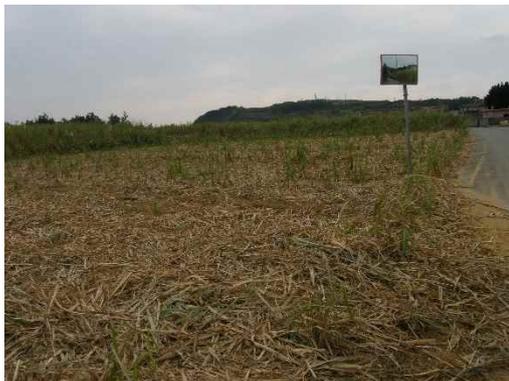
- ・ 前回以前に確認された道路や側溝への赤土流出が懸念される地点⑤～⑪では、マルチングやサトウキビが育ったことから赤土等流出の可能性が減少していた箇所(⑤⑥⑧⑩)もあれば、大きな変化は無く、赤土等流出の可能性が引き続き高い地点も確認された(⑦⑨)

地点⑤ マルチングによる対策(改善)

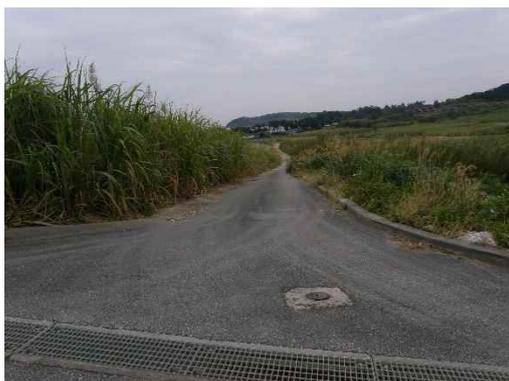
地点⑥ キビの成長により裸地減少(改善)

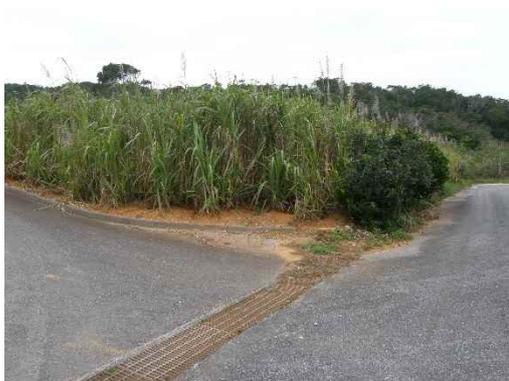
地点⑦ 水路へ流れ込む赤土流出痕(変化無し)

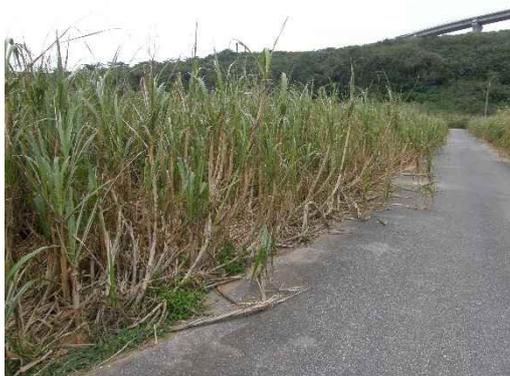
地点⑧ キビの成長により裸地減少(改善)

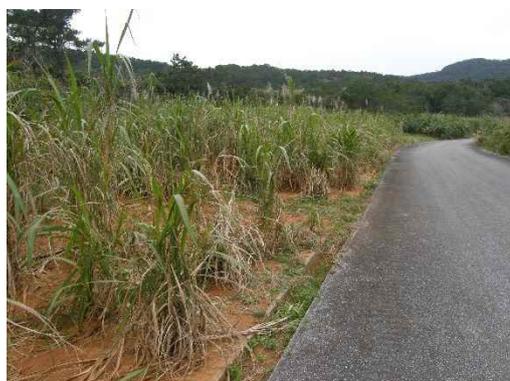
地点⑨ 畑から側溝への赤土流出(変化無し)

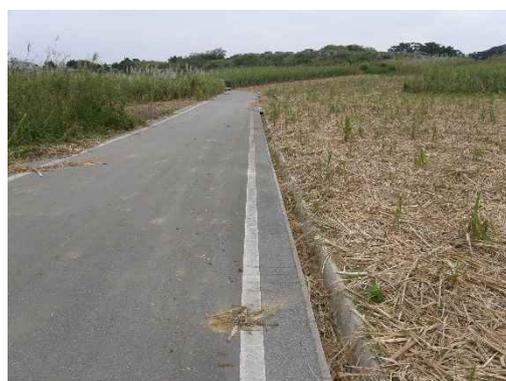
地点⑩ マルチングによる対策(改善)

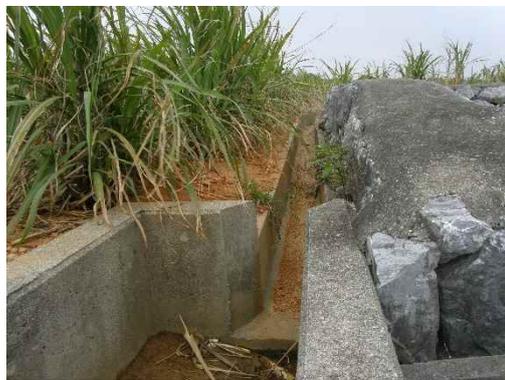
- ・ 前回調査時に、畑からの赤土が水路を通じて流れ込んでいた沈砂池(地点⑪)、第1回調査時は地点⑬)では、沈砂池上流の水路では土砂が堆積しており、水路横のサトウキビ畑からの土砂の流出が確認された。

地点⑪ 沈砂池直上の水路に堆積する赤土

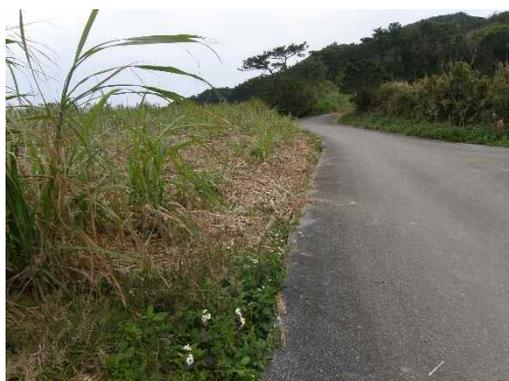
- ・ 昨年度調査時に壁が決壊し、畑の土砂により埋もれてしまった水路は、本調査時も変わらず土砂が堆積していたが、草本が茂り流出可能性は減少した(地点⑫、前回調査時は地点⑭)。

地点⑫ 土砂により埋もれた水路(変化無し)

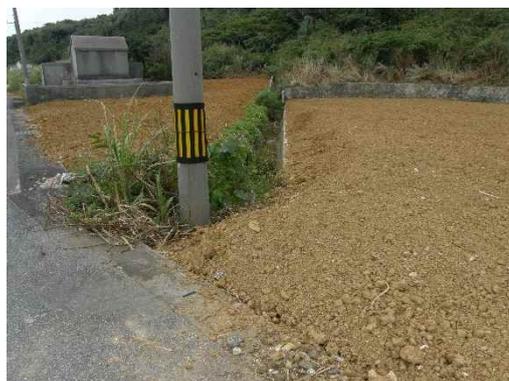
- ・ また本調査時に水路へ赤土が流出する可能性のある畑が確認された(地点⑬⑭)。降雨時に多量の赤土が流出することが懸念される。

地点⑬ 水路横に接する裸地

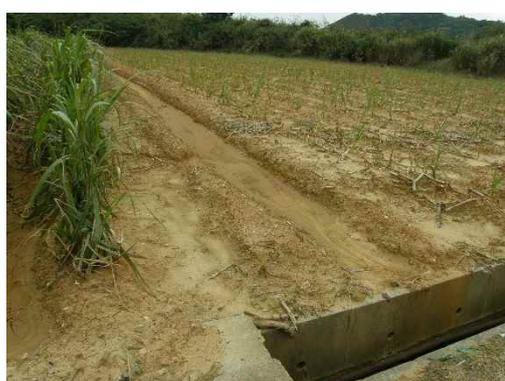
地点⑭ 水路横に接する裸地
