(16) 崎枝湾

1) 第1回調査(平成27年7月14日実施)

(17) 名蔵湾

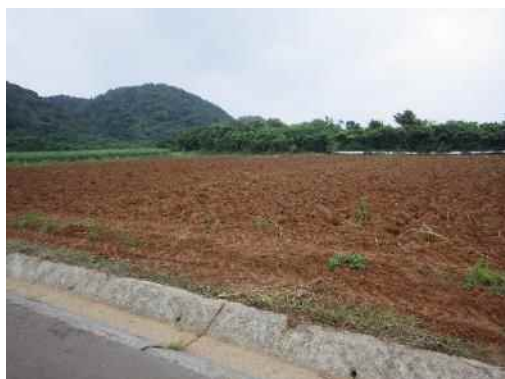
- H25 年度調査時、大雨で赤土等が著しく流出したサトウキビ畑においては、現在裸地が広がっており、降雨時には流出が懸念される(地点④)。

地点④ 現在裸地状態で流出可能性あり

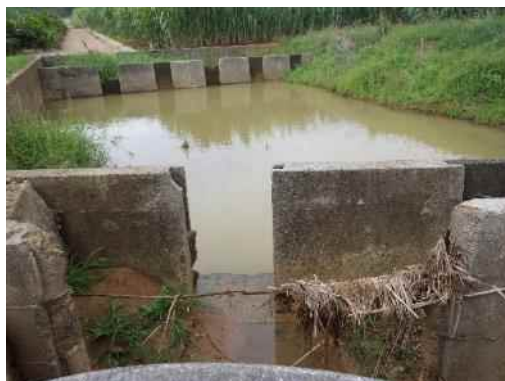
- 水路末端の集水枡において、今回枡外への流出は確認されなかったが、枡内では濁水が溜まっていた(地点⑤)。

地点⑤ 集水枡の状況

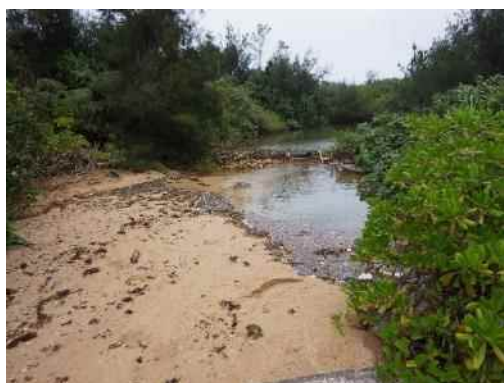
- H25 年度から確認されている流出水の水路末端では、半壊の状態ですとんかごが設置してあったが、今回調査時にはすんかごは一部瓦礫が残っているのみでほぼ無くなっていた(地点⑥)。また昨年度と同様に、今年度調査時も海域からの砂が厚く堆積しており、閉塞が起こっていた。

地点⑥ 海域近くの流出水の水路末端

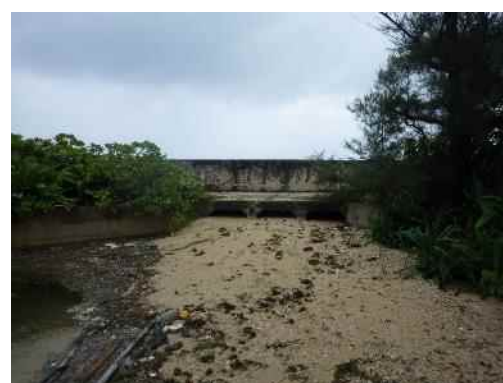
地点⑥ 水路から海域側(閉塞)

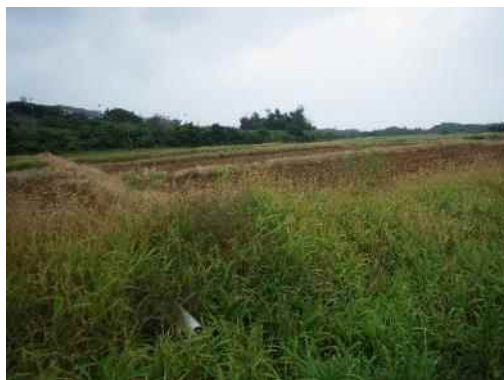
- 地点⑦の水田では、現在稲が植えられており、地点⑧の水田では、刈り取りが終わった状態であった。両地点で、濁水の流出は確認されなかった。

地点⑧ 刈り取り後の水田状況

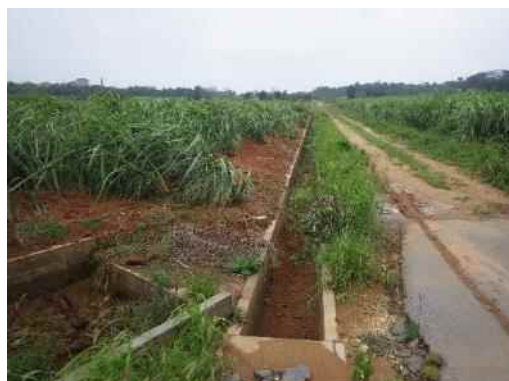
- 今回の調査時に、側溝へ赤土が流出した地点が確認された(地点⑨⑩)。これらの地点では、赤土流出を防止する対策は確認されず、今後も降雨の際に赤土が流出する可能性が高いと考えられる。

地点⑨ 赤土が流出した側溝

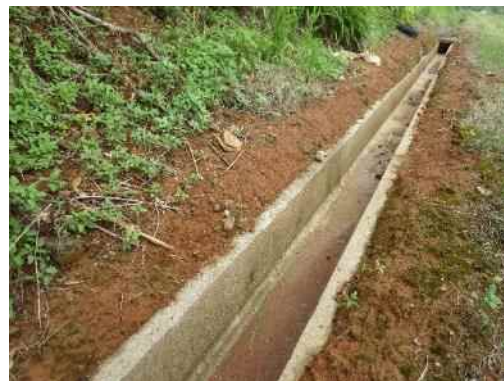
地点⑩ 赤土が流出した側溝

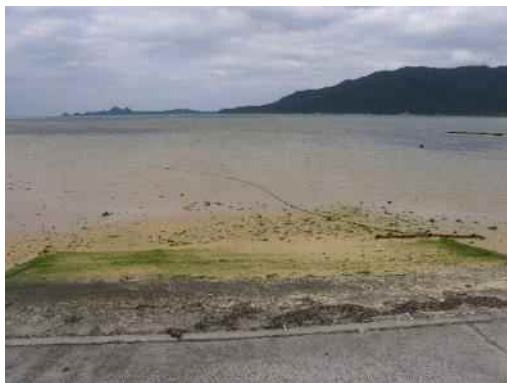
- ・ 河口域において濁りが確認されず、河口カルバートでは水が流れていなかった(地点①)。前回調査時同様に、地点①のカルバートに流れ込む河口部上流の貯水池には濁りが確認されたため、激しい降雨時には貯水池から河口に濁水が流出する可能性があると考えられる(地点②)。

地点① 河口域(濁り無し)

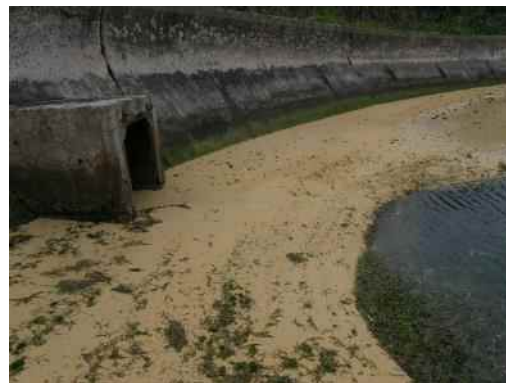
地点① 河口域カルバート(水流無し)

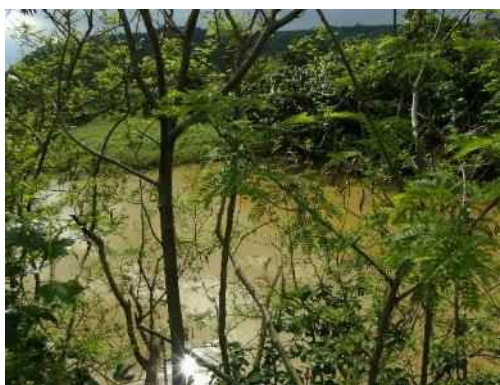
地点② 貯水池(濁り有り)

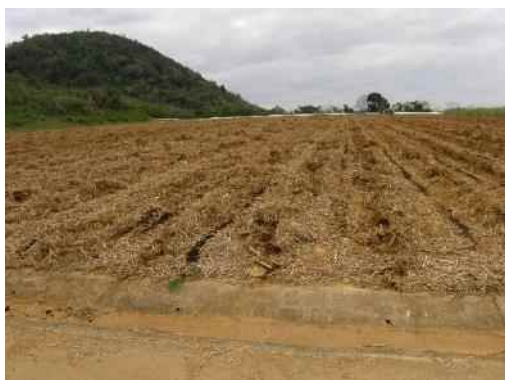
- ・ H25 年度時大雨で赤土等が流出したサトウキビ畑は、前回裸地が広がっていたが、今回マルチングが行われており流出可能性は減少した(地点④)。

地点④ マルチング対策(改善)

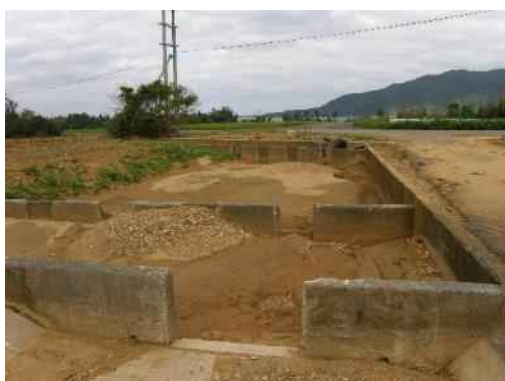
- ・ 水路末端の集水枡において、赤土が多量に堆積していることが確認された(地点⑤)。降雨時には、堆積した赤土が濁水となって流出する可能性が高い。

地点⑤ 集水枡の状況

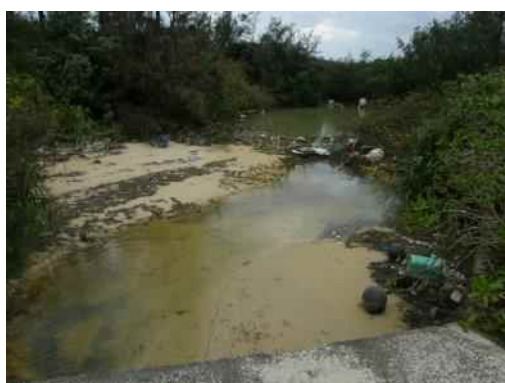
- ・ H25 年度から確認されている流出水の水路末端では、前回では河口閉塞が起きていたが、今回は閉塞せずに水が海域へと流れていた(地点⑥)。ただし濁水は確認されなかった。

地点⑥ 海域近くの流出水の水路末端

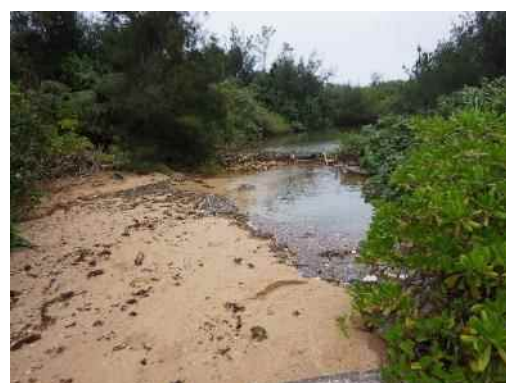
地点⑥ 前回状況(閉塞)

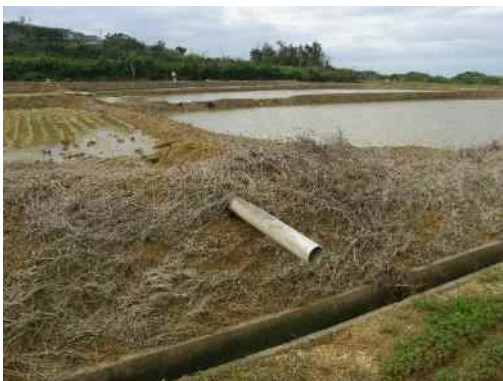
- 地点⑦⑧においては、植付直後の水を張られた状態の水田が見られたが、地点⑦⑧では濁水の流出は確認されなかった。ただし地点⑧のすぐ隣の水田からは、濁水が流出しているのが確認された。

地点⑧ 水田状況(流出無し)

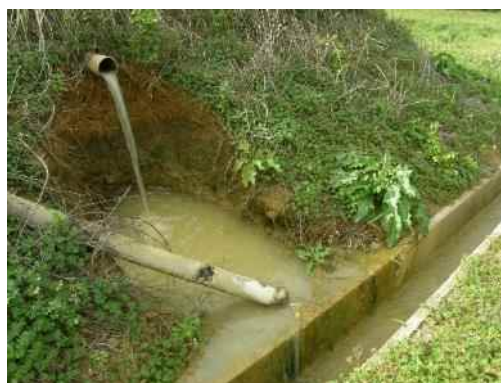
地点⑧ 水田状況(濁水流出)

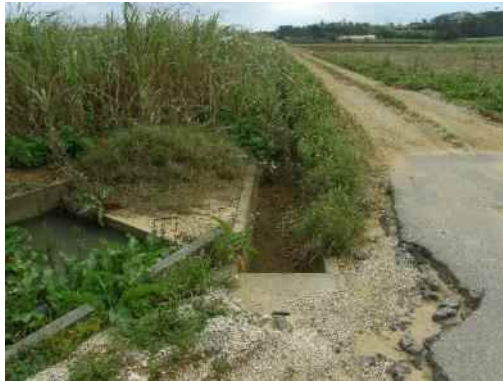
- 前回の調査時に側溝への赤土等流出が確認された地点(地点⑨⑩)では、地点⑨については、依然として側溝内に赤土等が堆積していたが、草本が茂り前回調査時に比べ赤土流出可能性は減少した。地点⑩は前回と比べて変化は無く、引き続き流出可能性が懸念された。

地点⑨ 草本が茂り流出可能性減(改善)

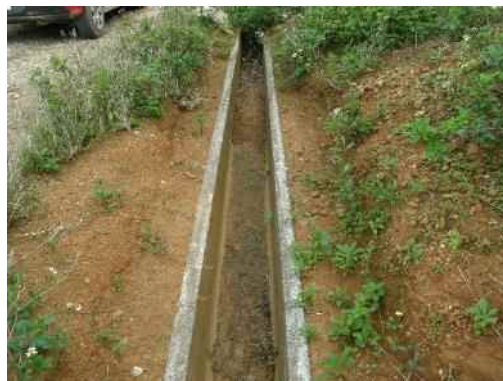
地点⑩ 赤土が流出した側溝(変化無し)

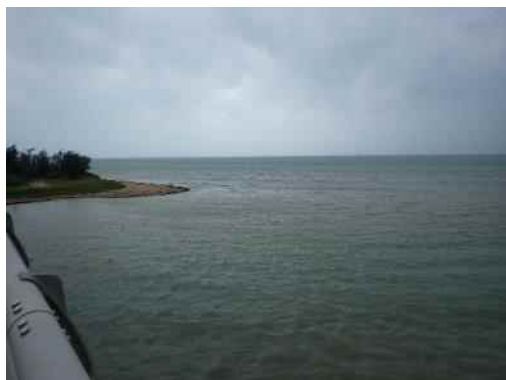
- ・ 河口域および名蔵アンパルでは、若干の濁りが確認された(地点①②)。濁度は見た目と比べて低く、7.8(度)であった。

地点① 河口域(濁り少)

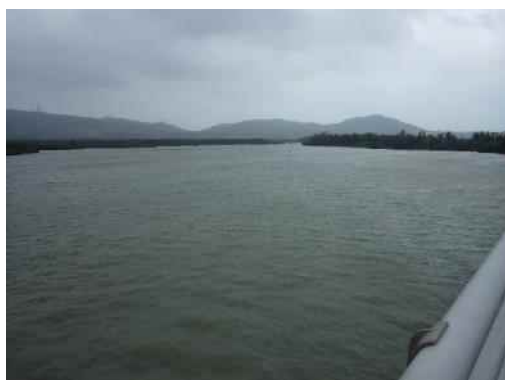
地点② 名蔵アンパル(濁り少)

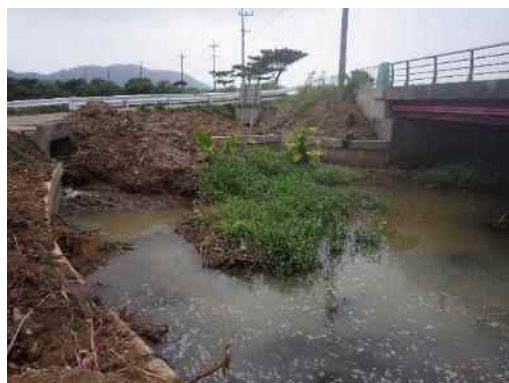
- ・ 名蔵アンパルへつながる用水路の集合箇所において、濁水が確認された(地点③)。濁水は、水田を通る用水路から流れてきており、河口域の濁りの要因の一つであると考えられる。また水田横を通り流れ込む濁水の濁度は、見た目と比べて高くなく、17.7(度)であった。

地点③ 2本の用水路の集合箇所(濁り有り)

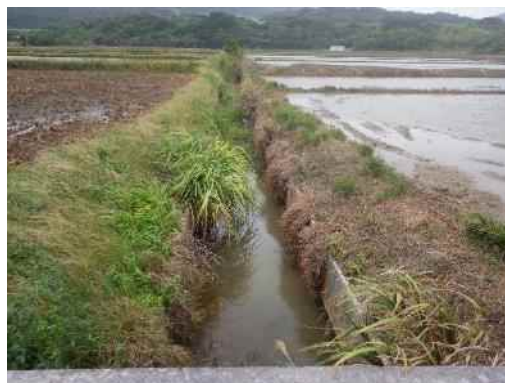
地点③ 用水路集合箇所につながる水田を通る水路

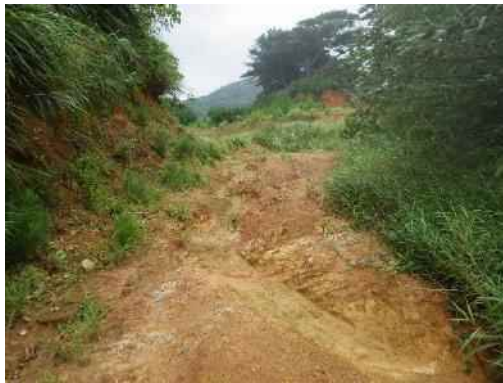
- H25 年度 2 回目調査時に確認された造成裸地では、侵食痕が確認された。過年度から改善が見られず今後も赤土流出の可能性が高いと考えられる(地点④)。

地点④ 造成裸地

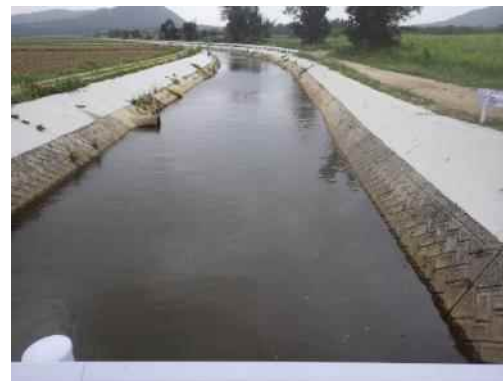
- H26 年度に造成された、水田横の水路には多少の濁りが確認された(地点⑤)。採水したところ、濁度は、3.1(度)であった。昨年度は、地点⑥の水田から濁水が流出していたが、本調査時にはこの水路周辺の特定の水田からの流出は確認されなかった(地点⑥⑦)。

地点⑤ 水田地帯の水路(濁り少)

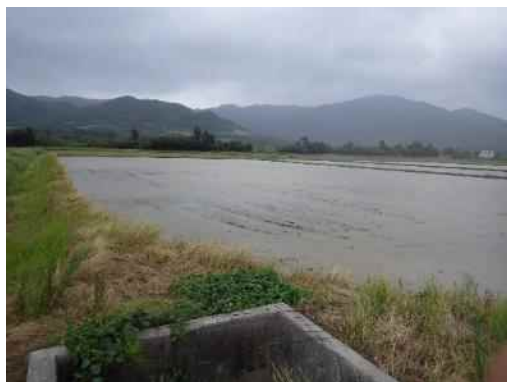
地点⑥ 水田の状況(濁水流出無し)

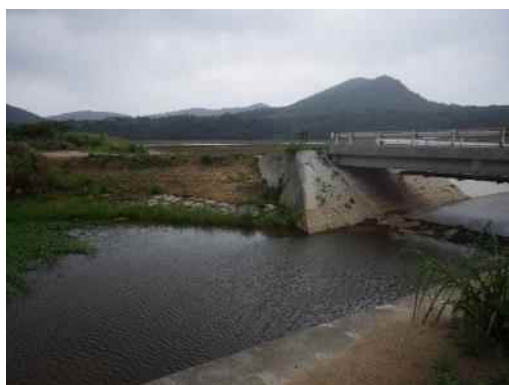
- 地点⑧の上流部にあたる地点⑨では、排水路整備工事が完了しており、水路として機能していた。この地点では濁りが確認されなかった。

地点⑨ 工事完了状況(濁り無し)

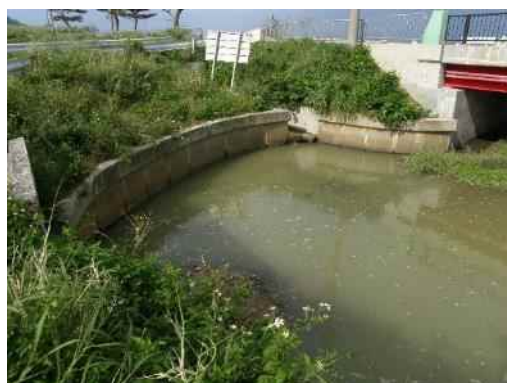
- ・ 名蔵アンパルへつながる用水路の集合箇所において、若干の濁水が確認された(地点③)。濁水は、水田を通る用水路から流れてきており、河口域の濁りの要因の一つであると考えられる。

地点③ 2本の用水路の集合箇所(濁り少)

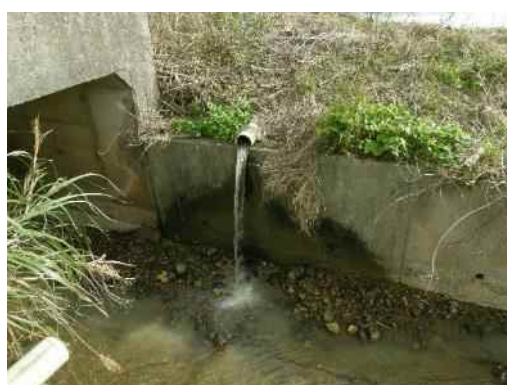
地点③ 水田からの流出(濁り小)

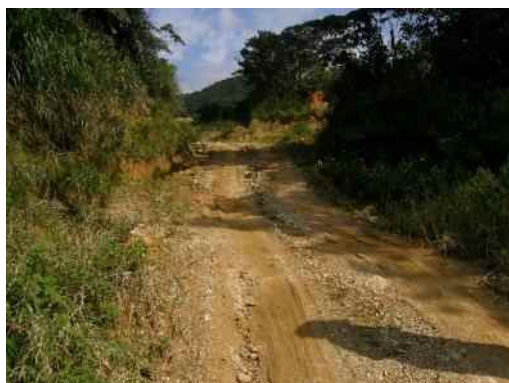
- H25 年度 2 回目調査時に確認された造成裸地では、引き続き侵食痕が確認された。本調査時にも造成が継続していた(地点④)。

地点④ 造成裸地

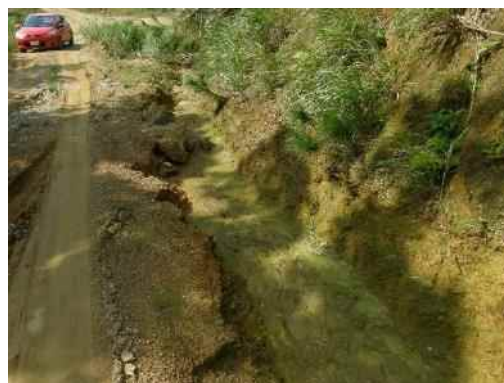
地点④ 裸地からの流出痕

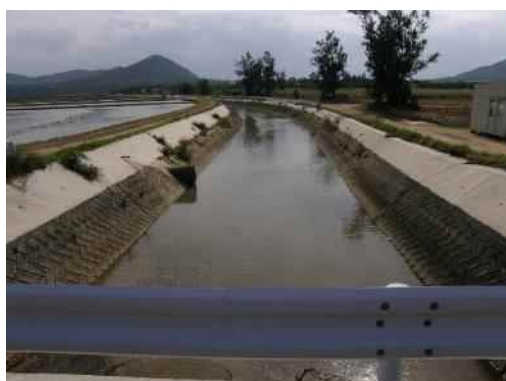
- H26 年度に作られた、水田横の水路には若干の濁りが確認された(地点⑤)。ただし、周辺の水田からの濁水流出は今回確認されなかった(地点⑥⑦)。

地点⑤ 水田地帯の水路(濁り少)

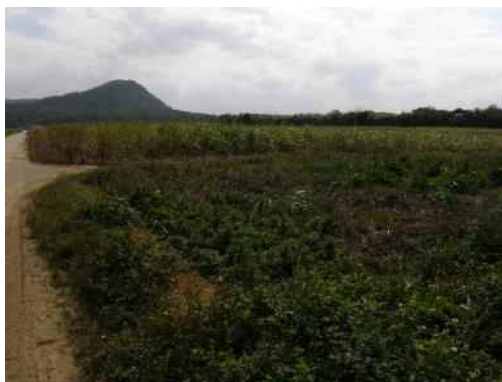
- 地点⑦の少し上流にある畑には、前回調査時同様に、草本が生い茂り、用水路への濁水流出源と断定できる箇所は見当たらなかった(地点⑧)。これより上流では濁りは確認されなかったため、用水路の濁水は、この付近の畑や水田から少量ずつ流出したものだと考えられる。

地点⑧ 草本が生い茂る畑

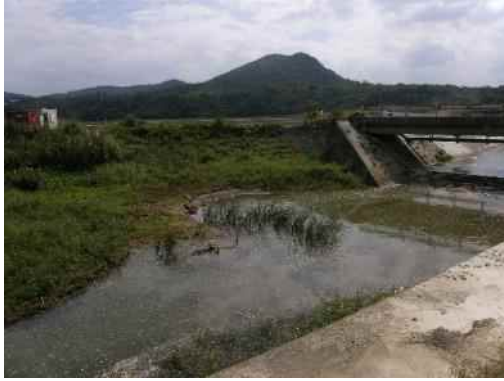
- 地点⑧の上流部にあたる地点⑨では、排水路整備工事が完了しており、水路として機能していた。この地点では濁りが確認されなかった。

地点⑨ 工事完了状況(濁り無し)

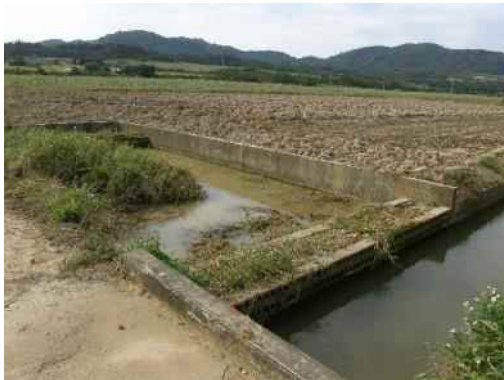
- 本調査時には、土砂が多量に流入した溜枡が確認された(地点⑩)。裸地の畑と接しており、降雨時には、土砂が更に流入し、濁水を流出する可能性が高いと考えられる。

地点⑩ 土砂の堆積する溜枡

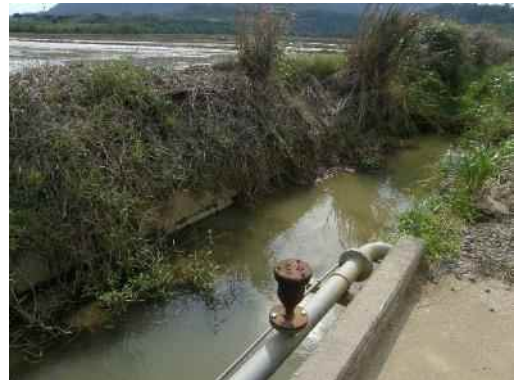
地点⑩ 溜枡横の水路
