(20) 野崎川河口

1) 第 1 回調査(平成 27 年 9 月 30 日実施)

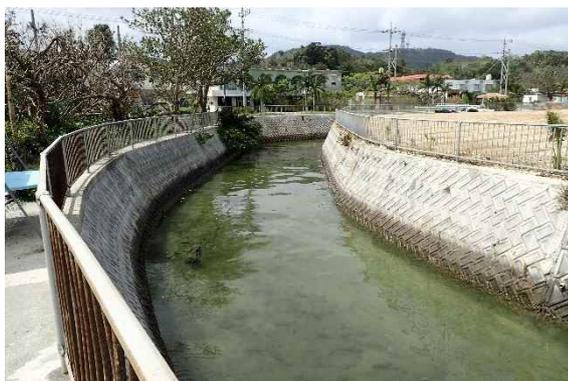
- ・ 河口域においては、濁りは確認されなかった(地点①)。

地点① 河口域(濁り無し)

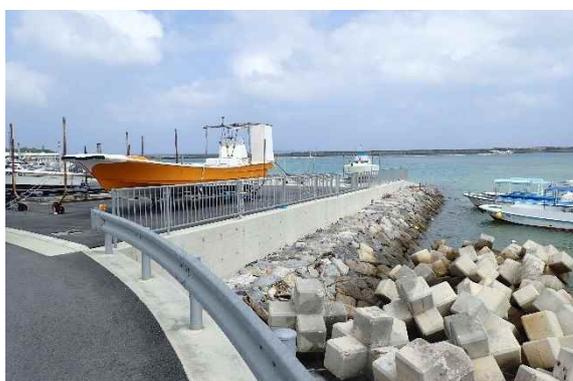
- ・ 昨年度確認された河口近くの船揚場工事は、本調査時には完成しており、以後この地点での赤土流出の可能性はほぼ無くなった(地点②)。

地点② 港揚場工事終了

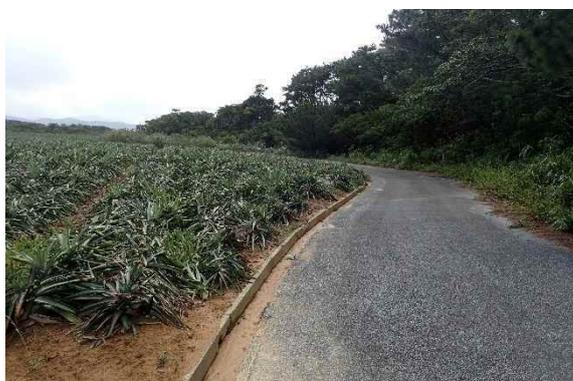
- ・ 昨年度、各種流出源として懸念される箇所や流出痕のある箇所について今回の状況を示した(地点③～⑧)。地点④⑤では縁に草本が生え、道路への流出可能性が減少していたが、地点③⑥⑦⑧では昨年度と同様流出可能性が懸念される状況であった。

地点③ 流出懸念箇所(変化無し)

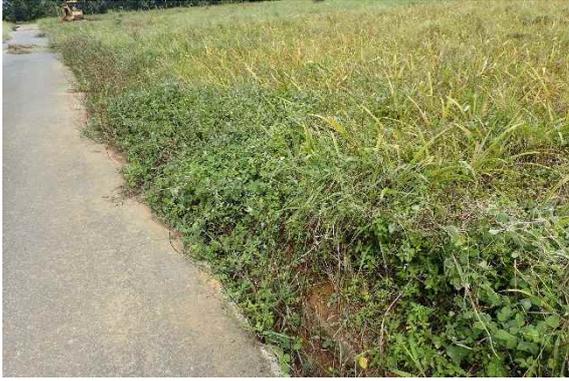
地点④ 流出懸念箇所(草本により改善)

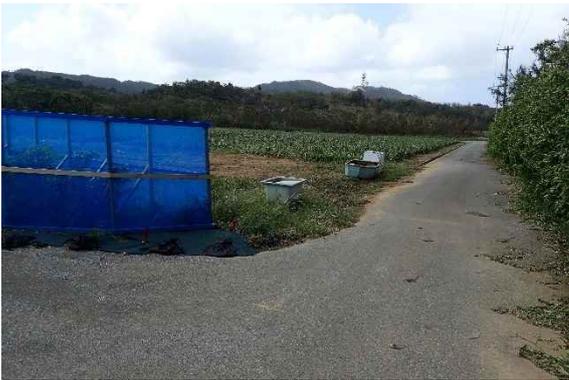
地点⑤ 流出懸念箇所(草本により改善)

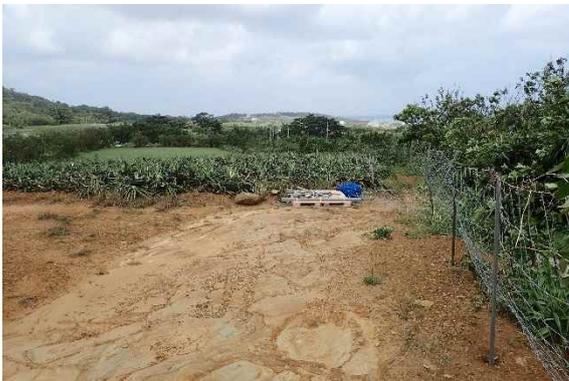
地点⑥ 流出懸念箇所(変化無し)

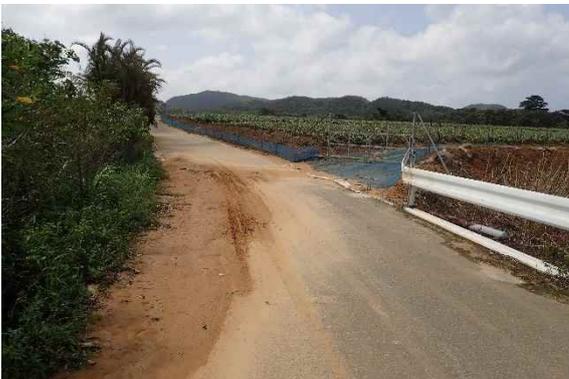
地点⑦ 流出懸念箇所(変化無し)

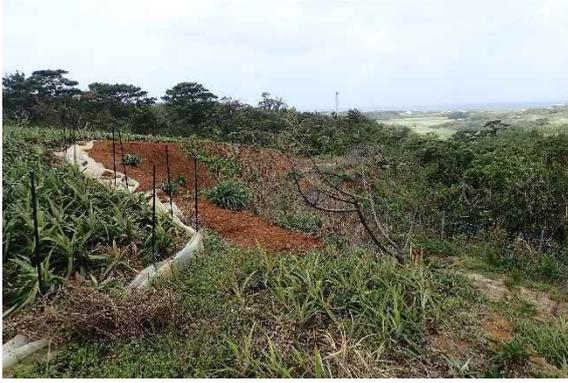
地点⑧ 流出懸念箇所(変化無し)

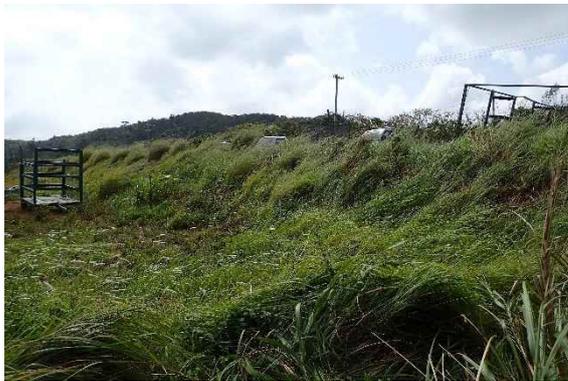
- ・ 昨年度第 2 回調査時に確認された造成裸地(約 50m×20m)では、草本が茂り、赤土流出の可能性は減少した。しかし、H26 年度 1 回調査時同様、末端の斜面に土砂が押し込まれており引き続き流出が懸念された(地点⑨)。

地点⑨ 現在草本が茂る(改善)

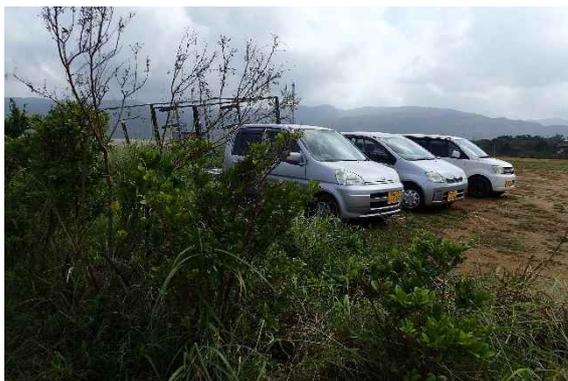
地点⑨ 昨年度裸地(改善)

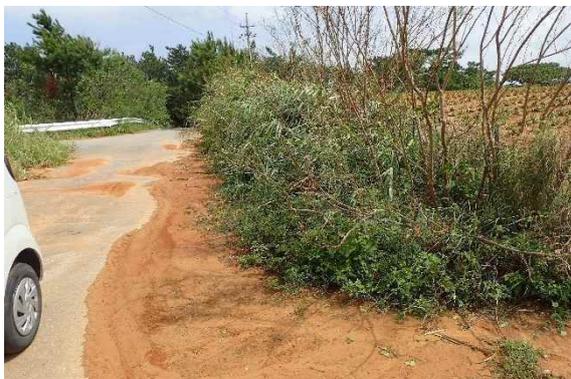
- ・本調査時には地点⑩⑪⑫において、周辺の道路などへの赤土流出が確認されており、降雨時には河川へ流出源となっていると考えられる。なお、地点⑫のすぐ横には沈砂池があり、土砂が沈砂池に多量に流れ込んでいると考えられる。

地点⑩ 畑から道路への赤土流出

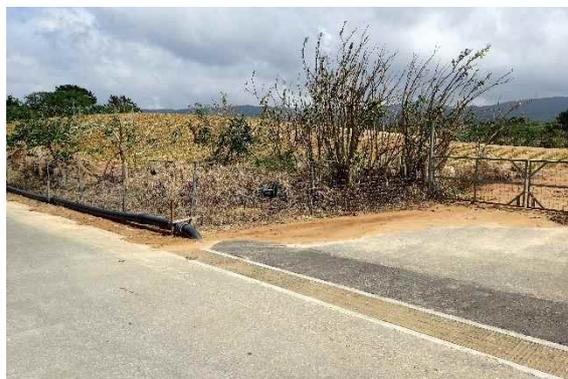
地点⑪ 畑から道路への赤土流出

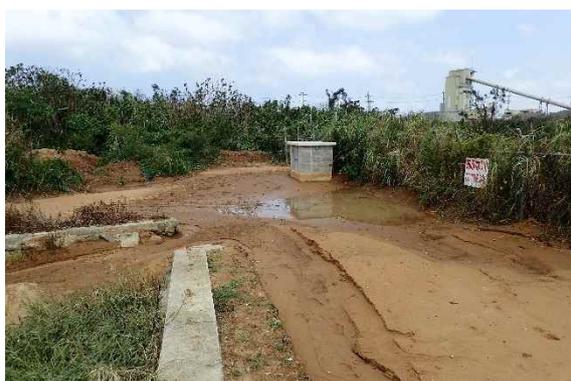
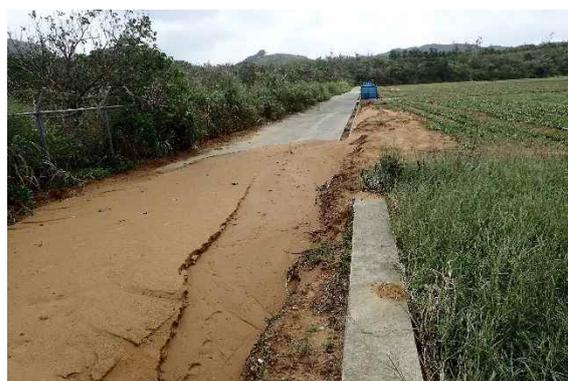
地点⑫ 畑から道路への赤土流出

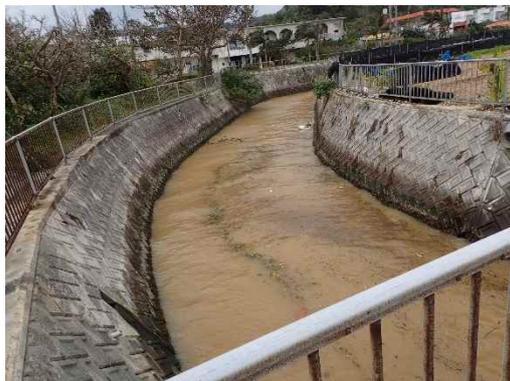
- ・ 河口域においては、濁りが確認された(地点①)。採水をおこなったところ、濁度は、19.8(度)であった。また、海域への流出状況が確認された。

地点① 河口域(濁り有り)

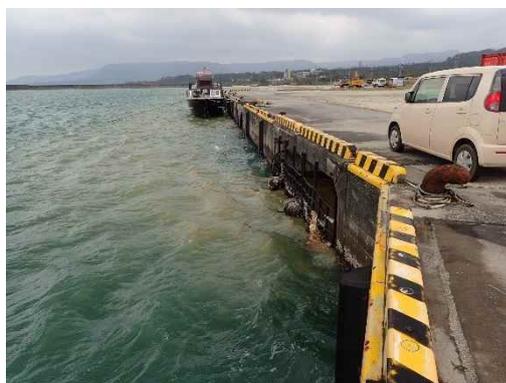
地点① 海域への流出(濁り有り)

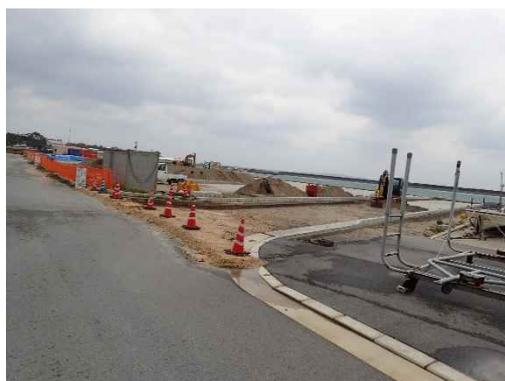
- ・ 昨年度確認された河口近くの船揚場工事のすぐ隣で、港内工事が行われていた(地点②)また、工事看板は確認されなかった。

地点② 港内工事状況

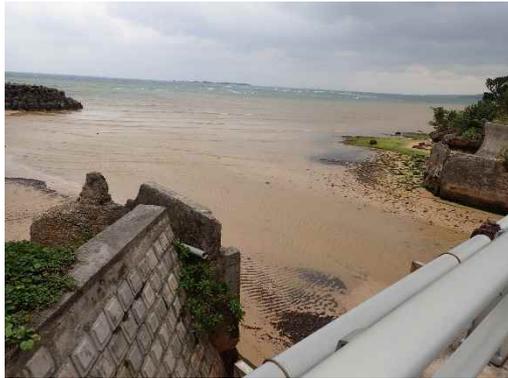
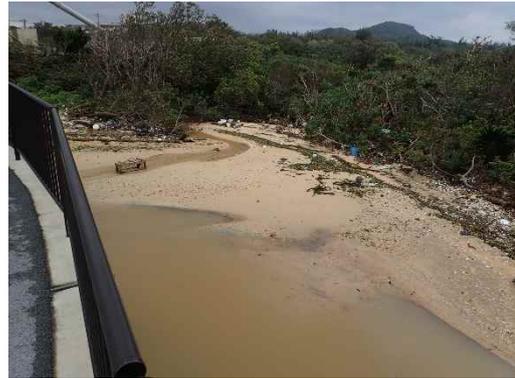
- ・また南側河口においても濁りが確認された(地点③)。採水をおこなったところ濁度は 32.6(度)であった。この河口のすぐ上流側には沈砂池があり、ここでは濁水が確認され、その周辺には厚く泥が堆積していた。調査時では降雨のピークは過ぎており、沈砂池からの流出は確認されなかったが(地点④⑤)、降雨時に本沈砂池から濁水が流出していたものと考えられる。なお、本沈砂池周辺では、以前から畑からの赤土等土砂が堆積している様子が確認されている(地点⑫)。

地点③ 南側河口部(濁り有り)

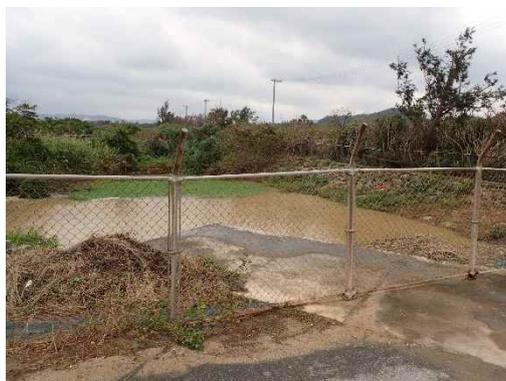
地点④ 地点③沈砂池(濁り有り)

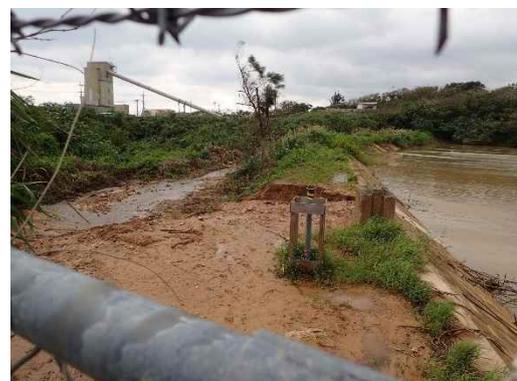
地点⑤ 地点③沈砂池に土砂が流れこむ

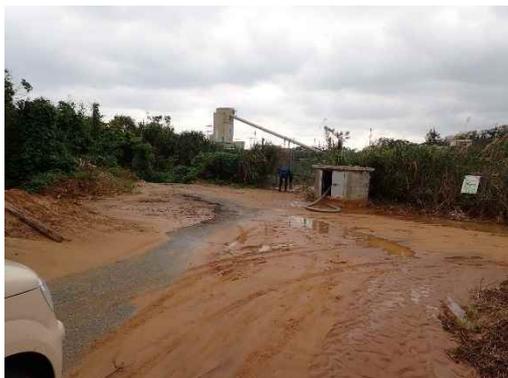
地点⑥ 畑から道路、沈砂地への赤土流出

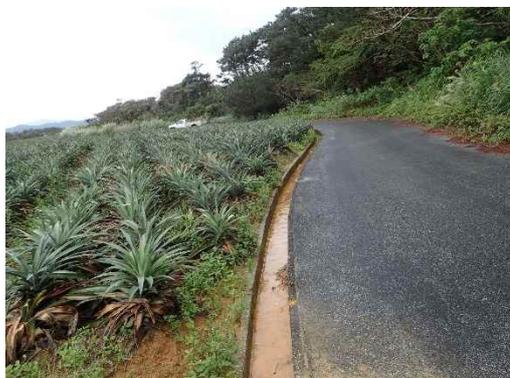
- ・ 昨年度調査時に流出可能性が高い地点として確認された地点においては（地点⑦～⑫）、どの地点においても改善は見られず、裸地及び、裸地から側溝や道路への流出が確認された。

地点⑦ 流出懸念箇所(変化無し)

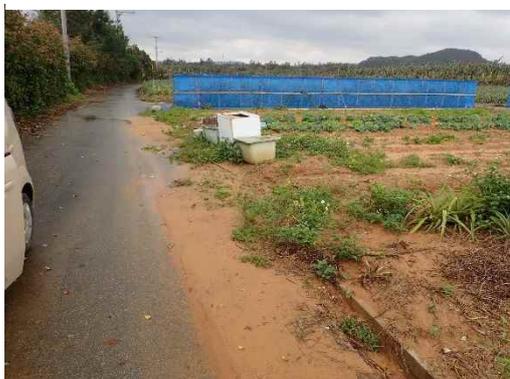
地点⑧ 流出懸念箇所(悪化)

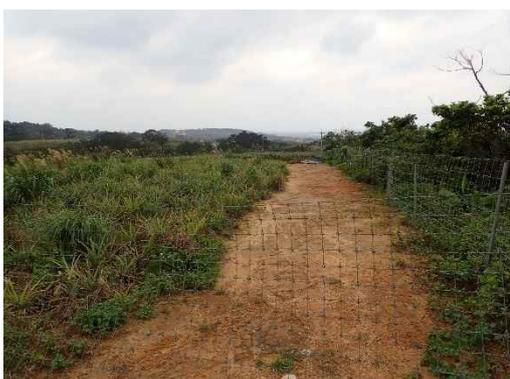
地点⑨ 流出懸念箇所(変化無し)

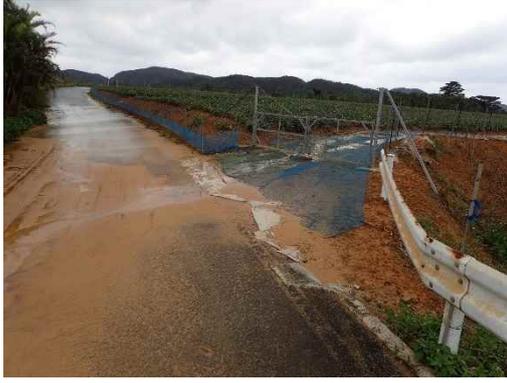
地点⑩ 畑からの土砂流出(変化無し)

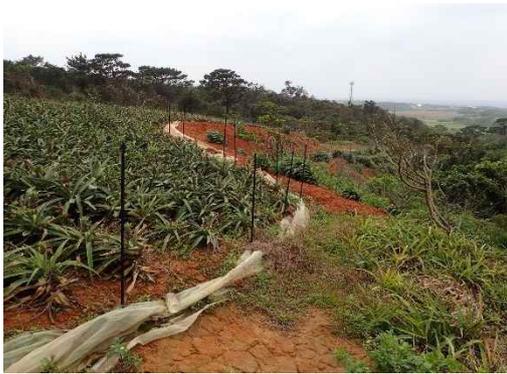
地点⑪ 流出懸念箇所(変化無し)

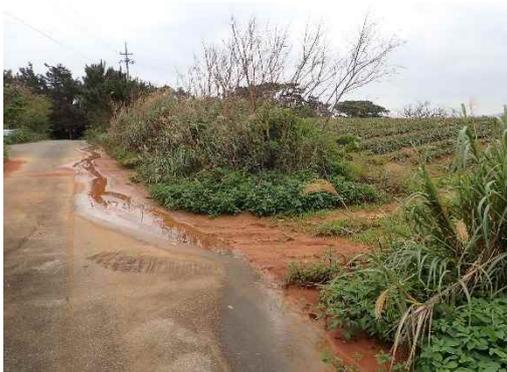
地点⑫ 畑から道路への赤土流出(変化無し)
