35 源河川河口

第1回調査(令和元年6月24日実施)

### 39 赤瀬海岸

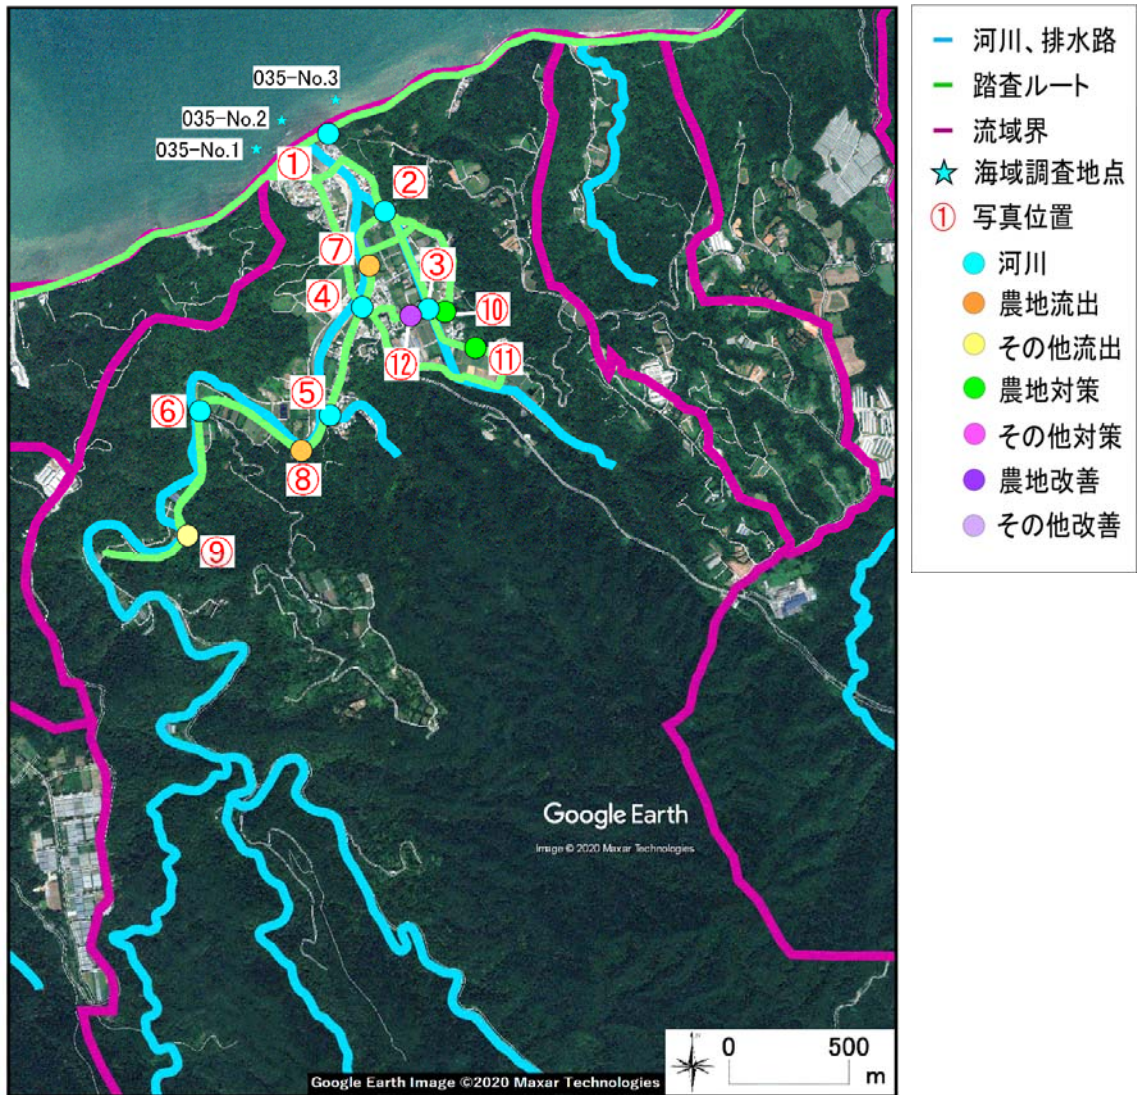
調査図

- ① 河口域において、若干の濁りが確認され、濁度は7.4(度)であった。河口域の濁りは、東側支川側が原因と考えられるが、特定の流出源はなかったため、支川周辺の農地等から少しずつ流出したものだと思われる。
- ② 東側支川下流域において、若干の濁りが確認され、濁度は9.5(度)であった。
- ③ 東側支川中流域において、若干の濁りが確認され、濁度は5.3(度)であった。
- ④ 西側支川下流域において、若干の濁りが確認され、濁度は4.0(度)であった。
- ⑤ 西側支川中流域において、若干の濁りが確認され、濁度は1.2(度)であった。
- ⑥ 西側支川中流域において、若干の濁りが確認され、濁度は2.3(度)であった。なお、これらの地点では採水すると外観ほどの濁りは確認されなかった。

- ⑦ 流域内北側において、ビニルハウス周辺の裸地等から側溝へ赤土等の流出が確認された。側溝内には濁水が流れ、西側支川へ流出しており、その濁度は2.4(度)であった。この濁りは、この地点を含め、水路周辺の農地から少しずつ流出したものと考えられる。
- ⑧ 流域内西側において、サトウキビ畑から道路へ赤土等の若干の流出が確認された。

- ⑨ 流域内西側において、路肩崩壊箇所が確認された。工事は継続しており、一部裸地があるが、法面の保護が見られるため、河川への流出はほとんどないと考えられる。

- ⑩ 流域内中央付近の農地裸地において、構造物や植栽による赤土等の流出防止対策が確認された。
- ⑪ 流域内東側の農地において、草本によるグリーンベルトが確認された。

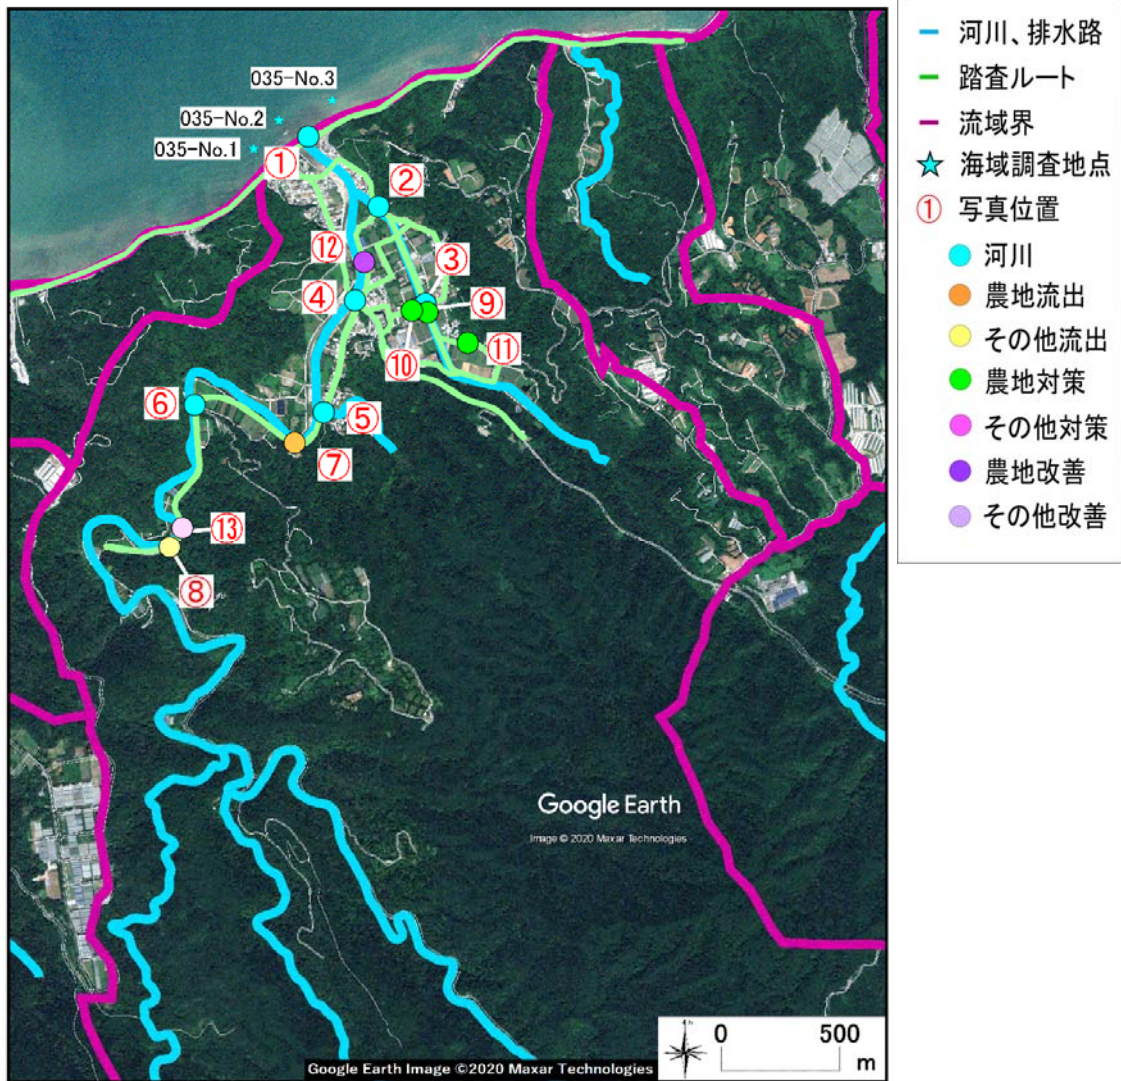
調査図

- ① 河口域において、濁りは確認されなかった。
- ② 東側支川下流域において、濁りは確認されなかった。
- ③ 東側支川中流域において、濁りは確認されなかった。
- ④ 西側支川下流域において、濁りは確認されなかった。
- ⑤ 西側支川中流域において、濁りは確認されなかった。
- ⑥ 西側支川中流域において、濁りは確認されなかった。

- ⑦ 流域内西側において、休耕地から道路へ赤土等の若干の流出痕が確認された。

- ⑧ 流域内西側において、路肩崩壊箇所が確認された。補修工事中のようであったが、裸地が目立つ状態であった。

- ⑨ 流域内中央付近の農地裸地において、構造物や植栽による赤土等の流出防止対策が確認された。
- ⑩ 流域内中央付近のサトウキビ畑において、マルチングによる赤土等の流出防止対策が確認された。
- ⑪ 流域内東側の農地において、草本によるグリーンベルトが確認された。

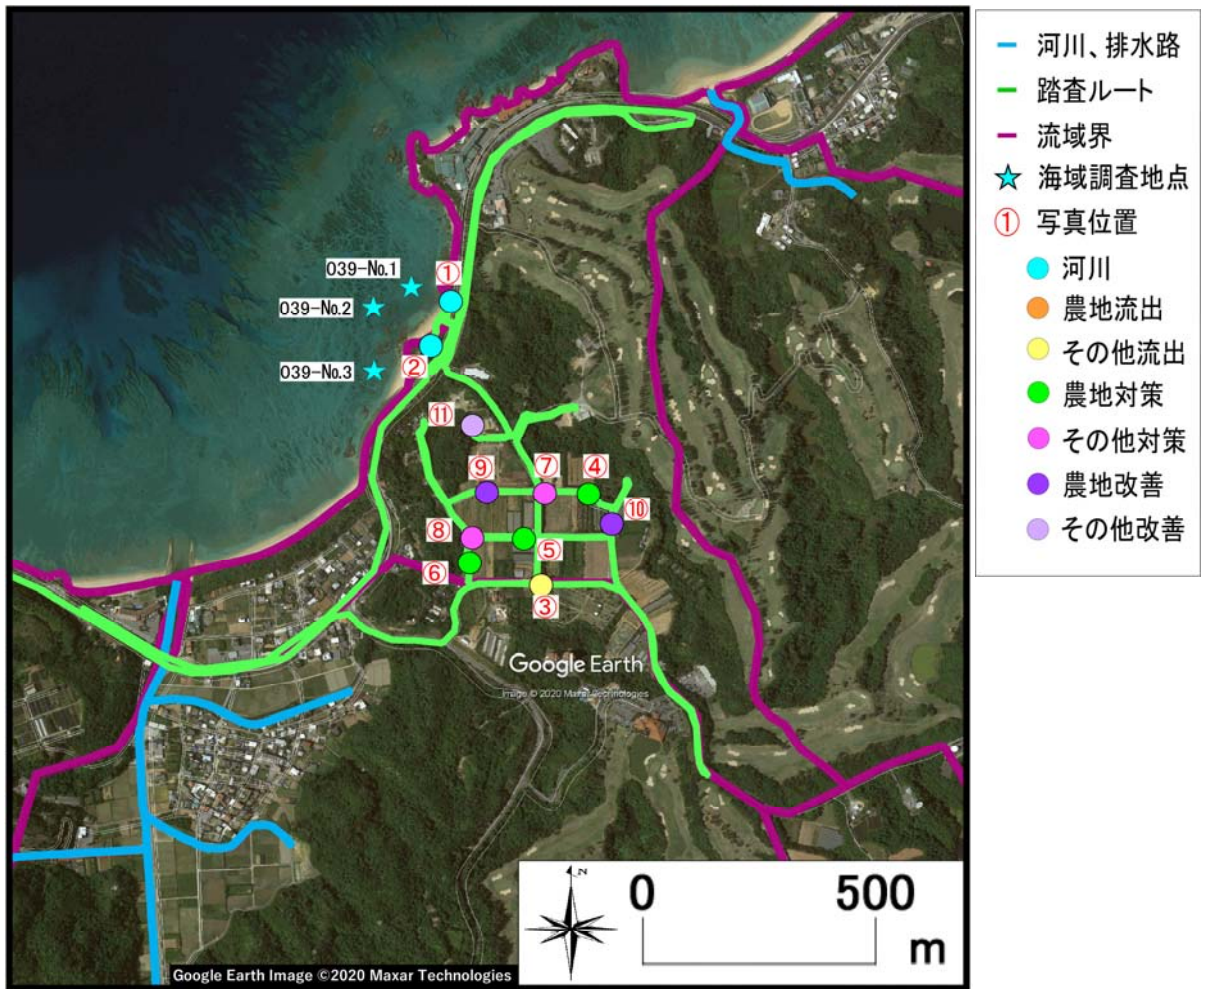
調査図

- ① 北側河口域のカルバートにおいて、濁りが確認され、濁度は28.1(度)であった。
- ② 南側河口域において、濁りが確認され、濁度は19.7(度)であった。

- ③ 流域内南側において、雑木林から道路へ赤土等の流出痕が確認された。

- ④ 流域内東側の農地において、構造物による赤土等の流出防止対策が確認された。
- ⑤ 流域内中央付近のビニルハウスにおいて、トタン板による赤土等の流出防止対策が確認された。
- ⑥ 流域内西側のサトウキビ畑において、植栽によるグリーンベルトが確認された。

- ⑦ 流域内中央付近において、沈砂池が確認された。オーバーフローはなかった。
- ⑧ 流域内西側において、土砂溜マスが確認された。オーバーフローしており、濁度は87.9(度)であった。

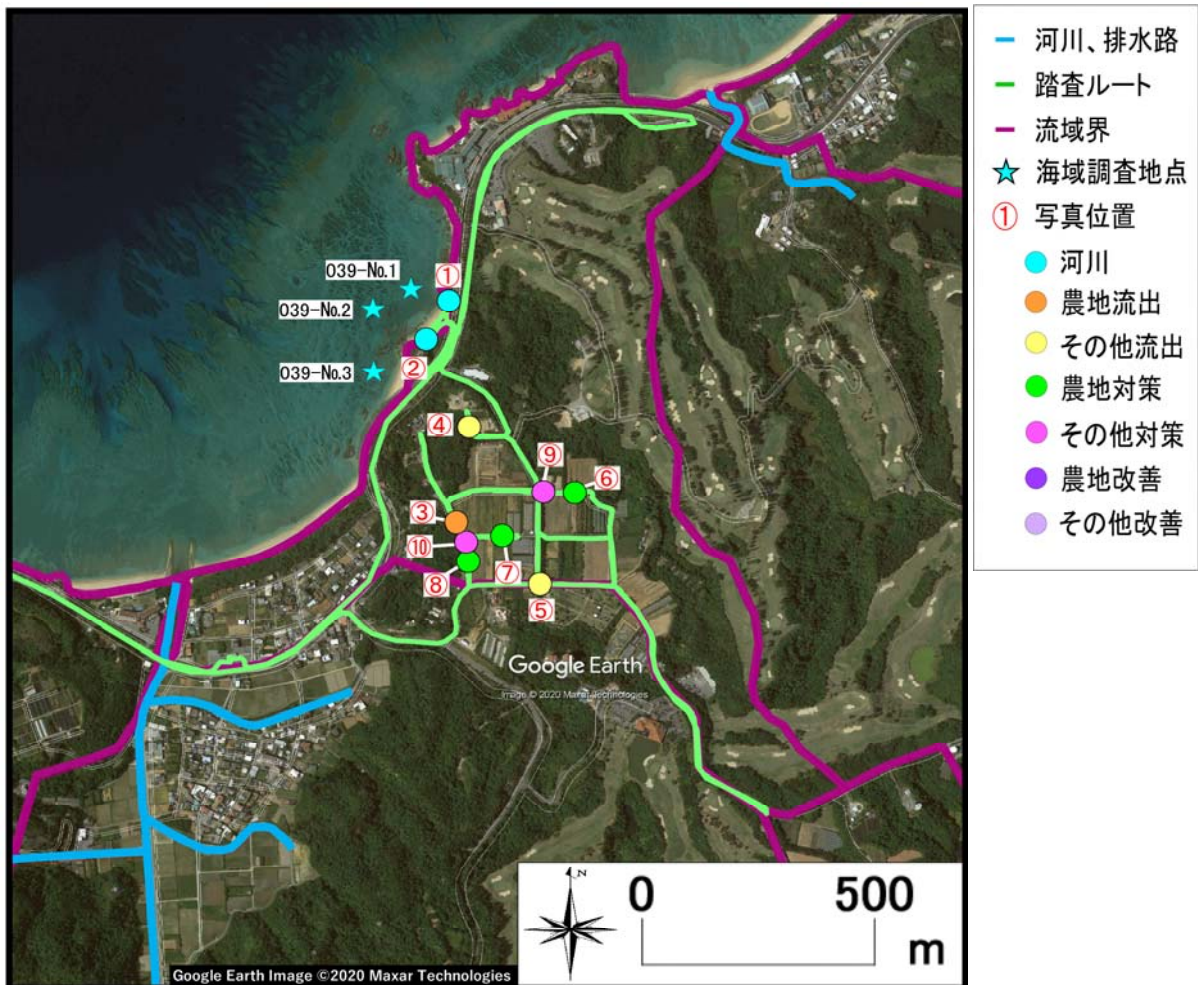
調査図

<b>39 赤瀬海岸 第2回調査(令和元年12月2日実施)</b>
<b>調査日には降雨があったが4mmであったため 平常時 として調査実施</b>
<b>流出情報等</b>
<b>(1)河口、河川</b>
① 北側河口域のカルバートにおいて、濁りは確認されなかった。
② 南側河口域において、濁りは確認されず、閉塞した状態であった。
<b>(2)農地</b>
③ 流域内西側において、農地から道路や側溝へ赤土等の流出痕が確認された。
<b>(3)その他(造成地や工事など)</b>
④ 流域内北側において、盛土等の工事が行われていた。規模は30×20m程度であり、赤土等の流出防止条例に係わる表示は確認されなかった。工事箇所には裸地が確認された。
⑤ 流域内南側において、雑木林から道路へ赤土等の流出痕が確認された。
<b>流出防止対策等</b>
<b>(1)農地</b>
⑥ 流域内東側の農地において、マルチングや構造物による赤土等の流出防止対策が確認された。
⑦ 流域内中央付近のビニルハウスにおいて、トタン板による赤土等の流出防止対策が確認された。
⑧ 流域内西側のサトウキビ畑において、植栽によるグリーンベルトが確認された。
<b>(2)その他(造成地や工事など)</b>
⑨ 流域内中央付近において、沈砂池が確認された。オーバーフローは確認されなかった。
⑩ 流域内西側において、土砂溜マスが確認された。オーバーフローは確認されなかったが、満水に近い状態であった。
<b>第1回確認地点との比較</b>
<b>流出情報等</b>
<b>(1)その他(造成地や工事など)</b>
④ 前回と比べ、盛土等の工事が再開されていた。前回に工事の完了が確認された箇所に裸地は確認されなかったが、今回の新たな工事箇所には裸地が確認された。
⑤ 前回と比べ変化はなく、雑木林から道路への赤土等の流出痕が確認された。
<b>流出防止対策等</b>
<b>(1)農地</b>
⑥ 前回と比べ変化はなく、構造物等による流出防止対策が施されていた。
⑦ 前回と比べ変化はなく、トタン板による赤土等の流出防止対策が施されていた。
⑧ 前回と比べ変化はなく、植栽によるグリーンベルトが施されていた。
