83 嘉良川河口

第1回調査(令和元年6月17日実施)

83 嘉良川河口 第1回調査(令和元年6月17日実施)

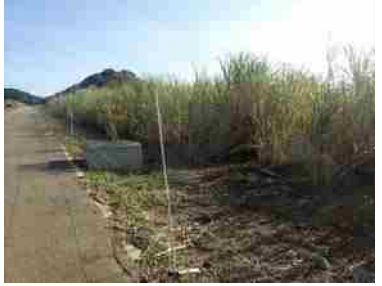
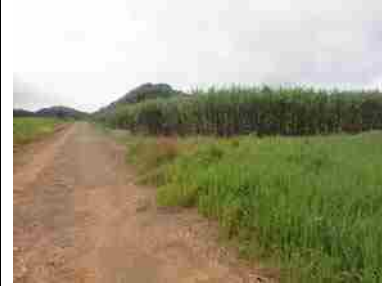
| ⑨,⑩ 前回と比べ、サトウキビ畑から道路へ赤土等の流出痕は確認されなかった。 |

| <p>⑨ サトウキビ畑の状況 (流出なし)</p> | <p>⑨ 前回の状況</p> | <p>⑩ サトウキビ畑の状況 (流出なし)</p> |

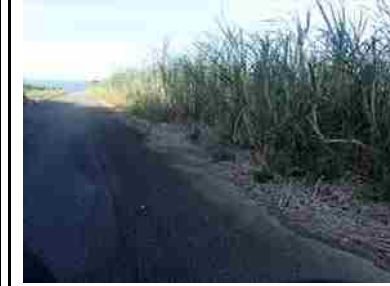
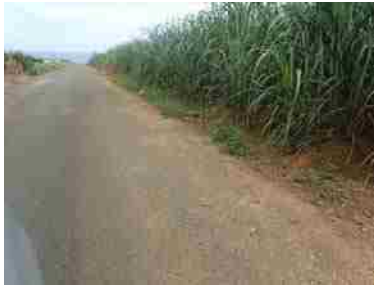
| <p>⑩ 前回の状況</p> | | |

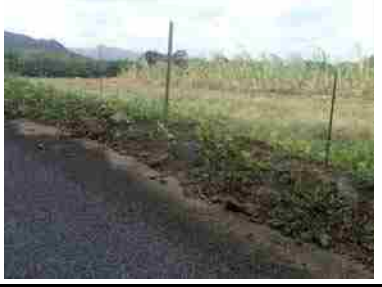
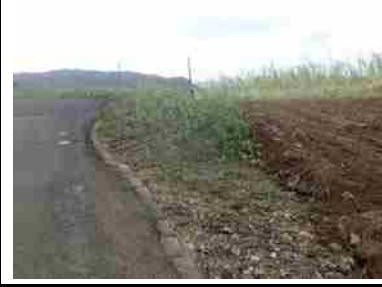
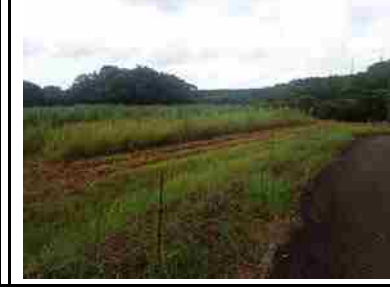
- ⑩ 前回と比べ変化はなく、サトウキビ畑に畦畔と草本によるグリーンベルトが施されていた。

| <p>⑩ 畦畔と草本によるグリーンベルトの状況</p> | <p>⑩ 畦畔と草本によるグリーンベルトの状況</p> | <p>⑩ 前回の状況</p> |

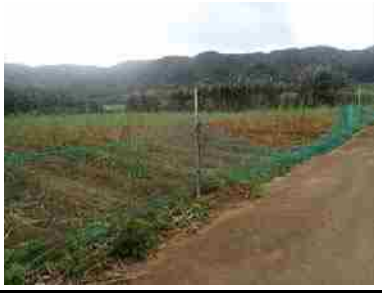
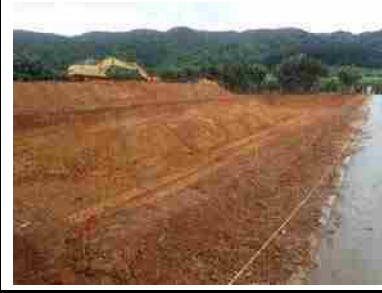
- ⑪ 前回と比べ、不発弾処理事業は完了し、サトウキビ畑となっていた。

| <p>⑪ 不発弾処理事業終了後の状況</p> | <p>⑪ 前回の状況</p> | |

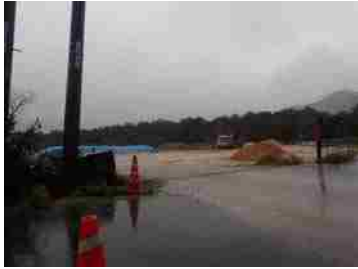
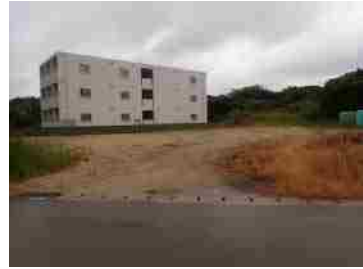
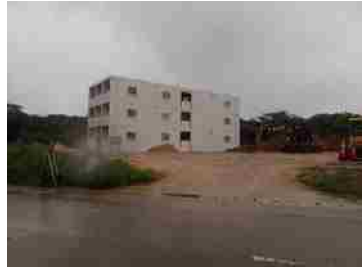
| ⑭ 昨年度と比べ、造成地は売地となっていた。草本が茂り、今回流出は確認されなかった。 |
| ⑮ 昨年度と比べ、宅地造成工事は完了していた。赤土等の流出は確認されなかった。 |

| <p>⑭ 昨年度の状況</p> | <p>⑮ 宅地造成工事完了後の状況(流出なし)</p> | <p>⑮ 昨年度の状況</p> |
