真喜屋のサガリバナ集落(舞香花 モーカバナ)

地上部の衰退度判定（認定番号114）

真喜屋のサガリバナ

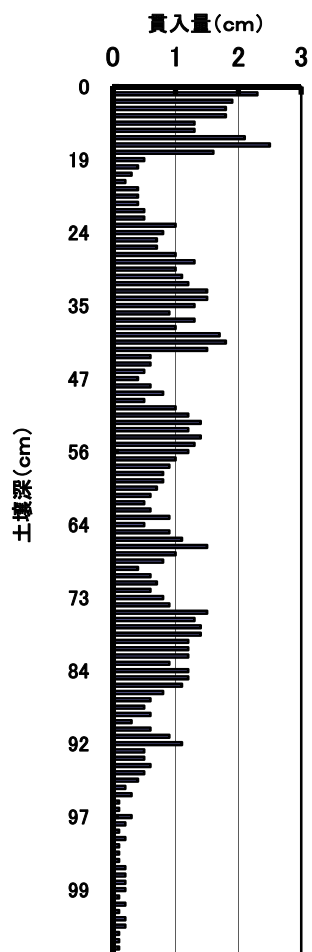
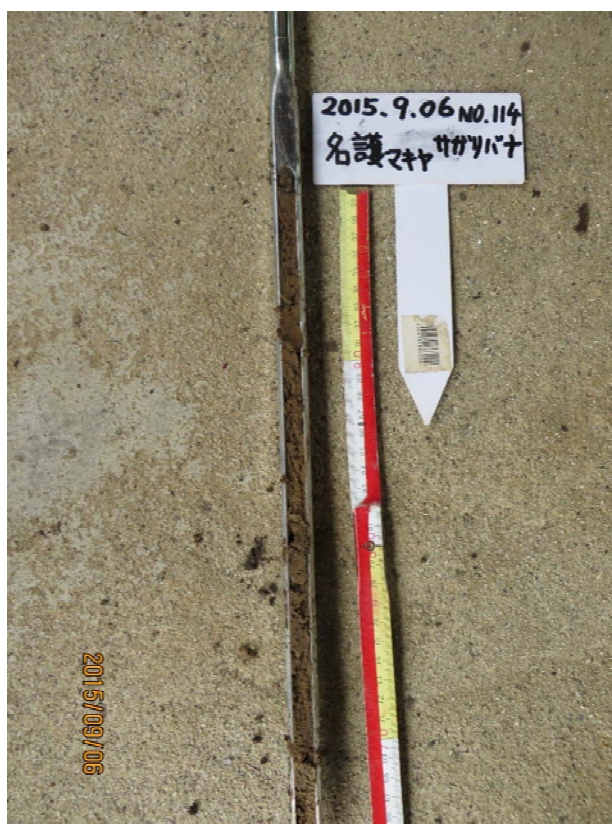
土壤貫入量結果

層位	土壤色	深さ	構造	土性	pH	EC(dS/m)
I	10YR3/2	0-3	—	埴壤土	7.9	1.6
II	10YR4/3	3-9	—	埴壤土		
III	10YR4/4	9-30	—	埴壤土		
IV	10YR4/4~6	30-	—	埴壤土

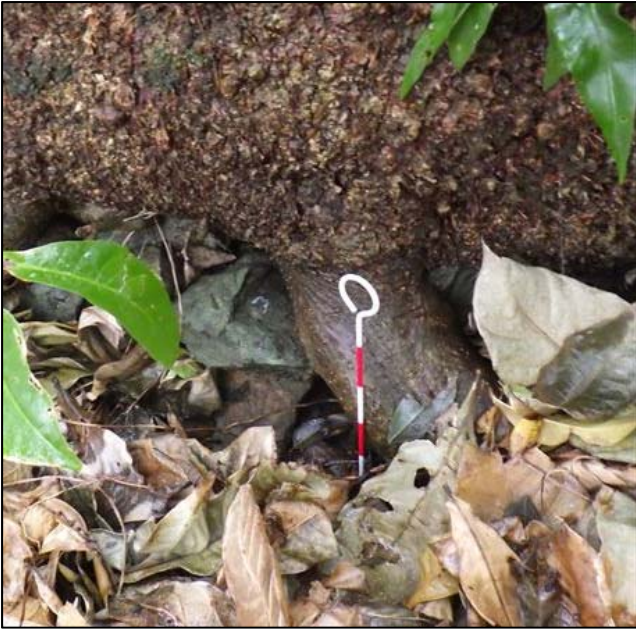
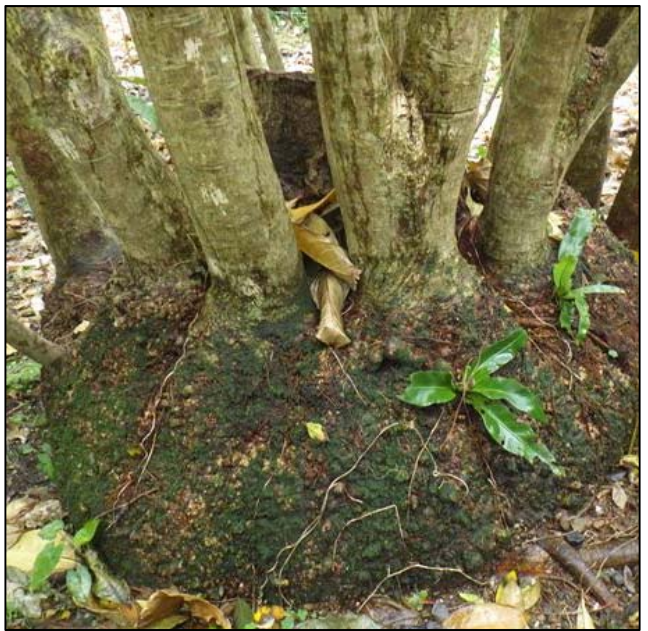
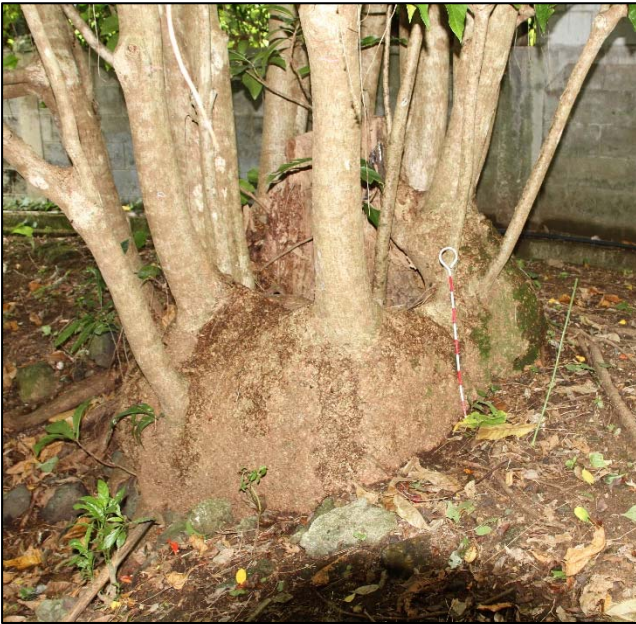
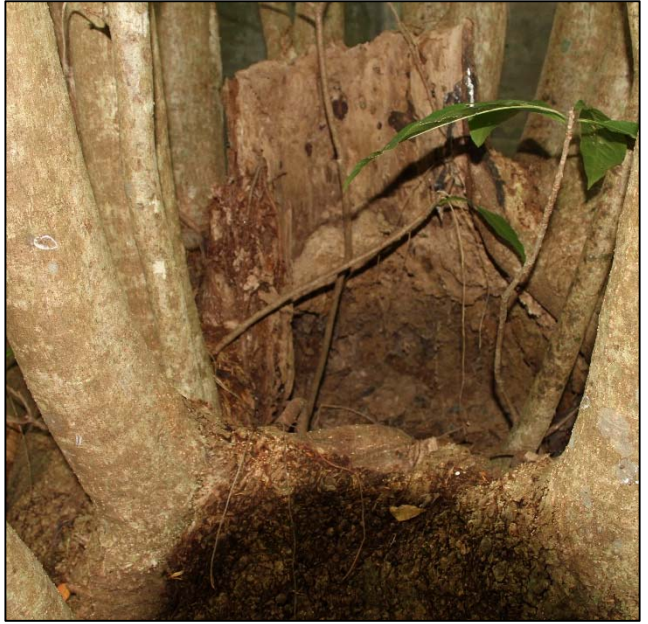
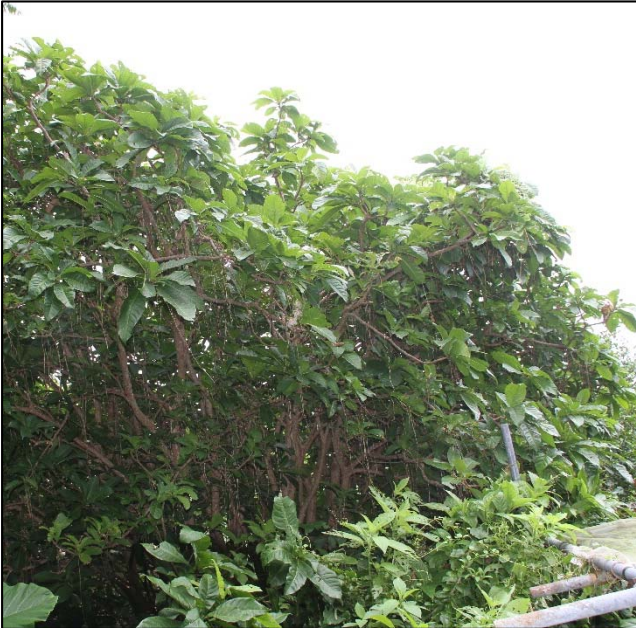
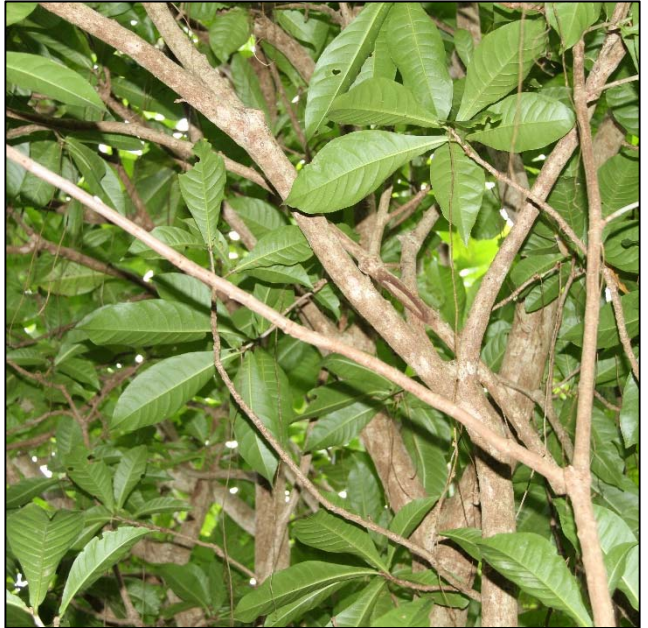
部位	所見	対応
土壌	・土壌の深さは 1m 以上ある。土性は埴壌土で 10cm～30cm に粘土層を挟む。全層湿潤である。pH: 7.9.EC: 1.6(dS/m)。	・無し
根	・根はよく発達し、鋼棒貫入異常も認められない。	・積極的な改善処置は要しないが、立ち入り制限など、根の保護対策を検討することが必要と考える。
幹	・高さ 0.8m から折損している。内部は根元まで空洞となり、不定根が発達する。	・不定根の保護・育成を検討する。
	・根際～折損部下方から十数本の萌芽枝が発生している。発生基部の支持力が懸念される。	・将来的に枝を支える支柱の設置を検討する。
	・空洞内部にシロアリの生活痕が見られる。シロアリが折損の原因と見られる。	・シロアリの発生について定期的な観察の実施を検討する。 ・シロアリが発生した場合駆除を検討する。
枝	・枝の伸長は良好であるが、基部に荷重がかかり過ぎないよう、注意する。	・早期に残すべき枝を決定し、不要枝の剪定の実施を検討する。 ・残存枝の伸長経過を観察して基部への荷重が懸念される場合は枝を切り詰めることも検討する。 ・枝を伸ばすには支柱設置が不可欠と考える。
葉	・葉の量、大きさとも正常である。	・無し。
備考	・2002 年の台風で幹下部から折損したとのこと。
