幸地河原ハーブ前のデイゴ(夫婦デイゴ)(2)

認定番号 115-2

地上部の衰退度判定（認定番号115-2）

土壤調査結果（認定番号 115-2）

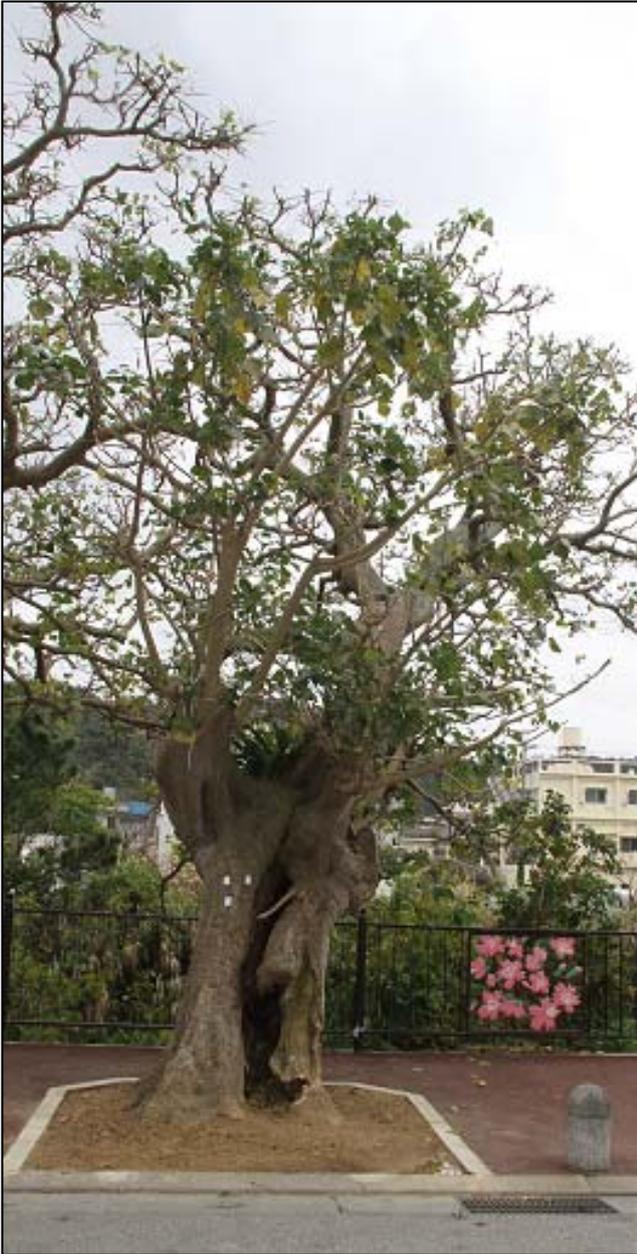
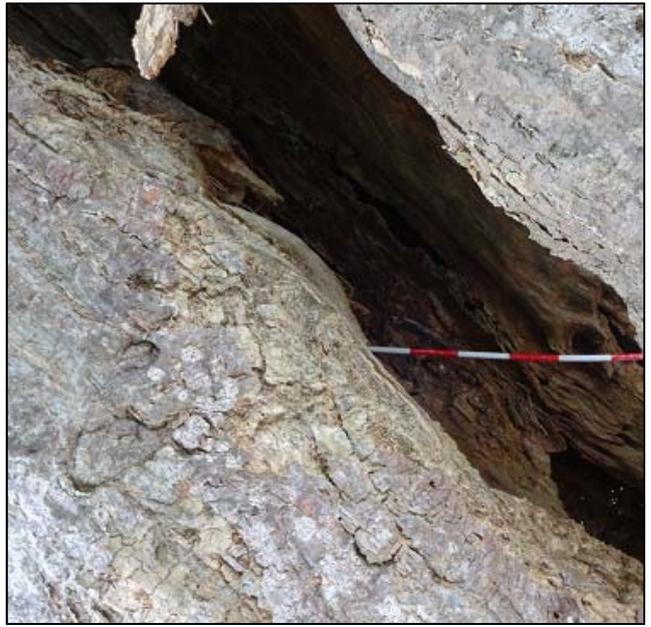
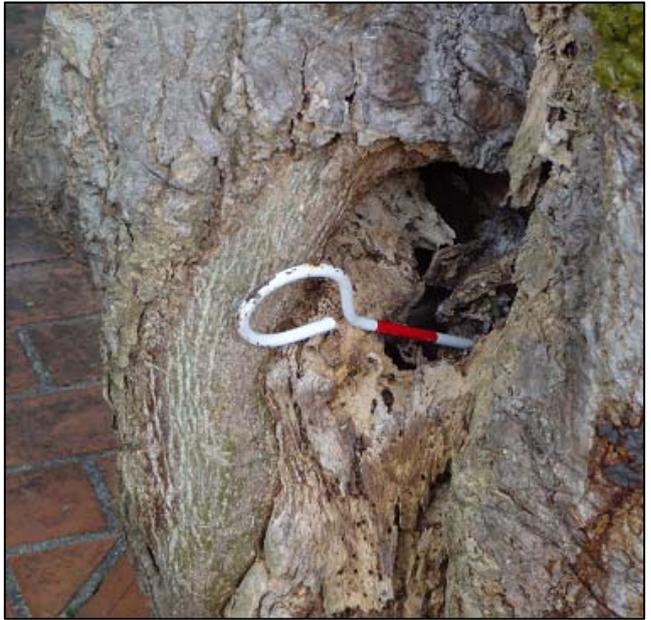
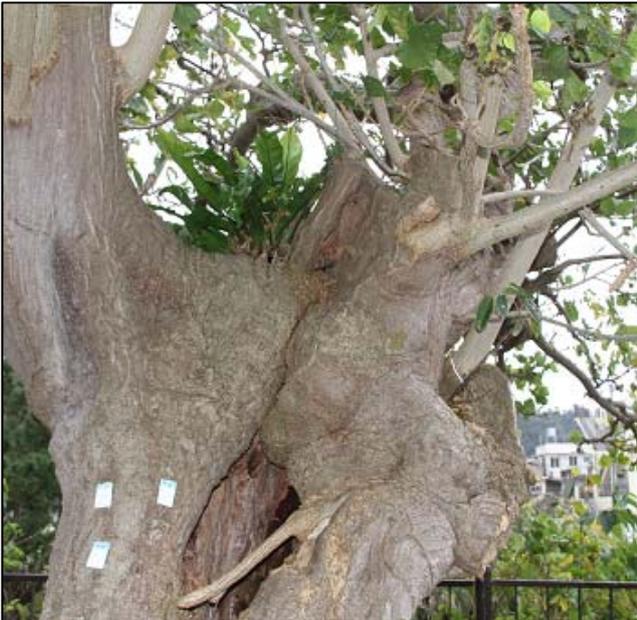
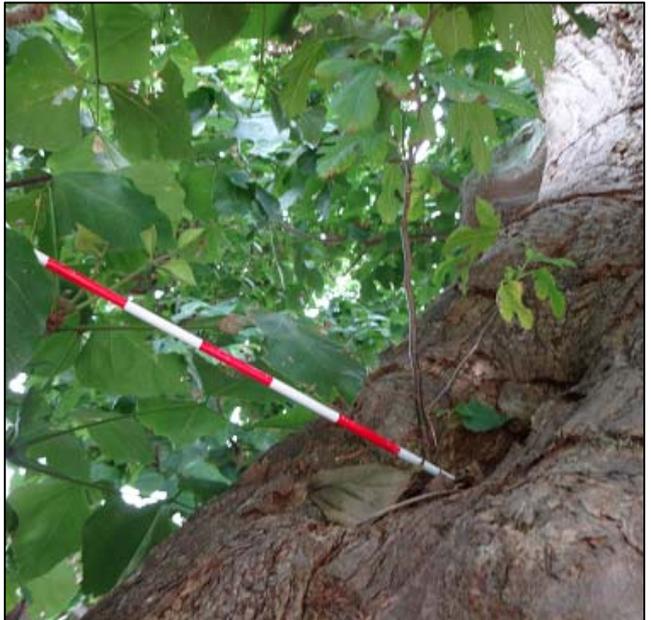
部位	所見	対応
土壌	<ul style="list-style-type: none"> ・歩道に設置された直径 2m のサークルの植柵に生育する。 ・近接する河川改修、道路整備等により柵の外は舗装される。 ・柵は黄色を呈する国頭マージで客土される。土性は埴壤土。土壌深は概ね 70cm 以上である。pH;7.9、EC:2.8(ds/m)。 ・幹の傾きは根の発達(特に道路側)が阻害されたために生じていると考えられる。 	<ul style="list-style-type: none"> ・根圏を確保することが重要。
根	<ul style="list-style-type: none"> ・植柵に沿って伸びており、巻き根となっている。 ・南西面は腐朽が著しく、地表下 30cm まで中空となっている。 ・シロアリの生活痕が見られる。 	<ul style="list-style-type: none"> ・腐朽の進行、シロアリの発生を定期的に観察し、被害程度に応じて防止対策を講じる。
幹	<ul style="list-style-type: none"> ・樹体は南側(川側)に大きく傾斜する。 ・北面の地際～60cm の樹皮欠損部及び西側地際～30cm に傷があり、癒合剤が塗布されているが、効果を発揮してない。 南面 1.5m～地際まで、治療痕があり、塗装されているが、効果はない。 ・幹空洞内の不定根は 115-1 に比べて乏しい。 	<ul style="list-style-type: none"> ・倒伏防止のため、支柱の設置が不可欠で急を要すると考える。その上で不定根の伸長・肥大を待つ。 ・腐朽部の除去、及び殺菌消毒、癒合剤の塗布を検討する。その際に不定根を傷つけないように留意する。
枝	<ul style="list-style-type: none"> ・枝のバランスは良好であるが、幹が傾いている方向に特に伸びている。 ・中枝の一部(小枝の基部)に傷があるが、樹勢に影響を与えるほどではない。 	<ul style="list-style-type: none"> ・南面の枝の伸長は樹体の傾斜を一層増大させるため、整枝が必要と考える。

葉	<ul style="list-style-type: none"> ・デイゴヒメコバチの被害は適切にコントロールされている。ベニモンメイガ等食用性害虫の食害痕が若干認められる程度。 	<ul style="list-style-type: none"> ・無し。
備考	<ul style="list-style-type: none"> ・維持するためには樹体の保持と活力の増進が不可欠と思われる。支柱設置と根系の確保が必須と考える。
