シヌグモのクワディーサー

認定番号 117

地上部の衰退度判定（認定番号117）

土壌硬度調査結果（認定番号 117 シヌグモのクワディーサー）

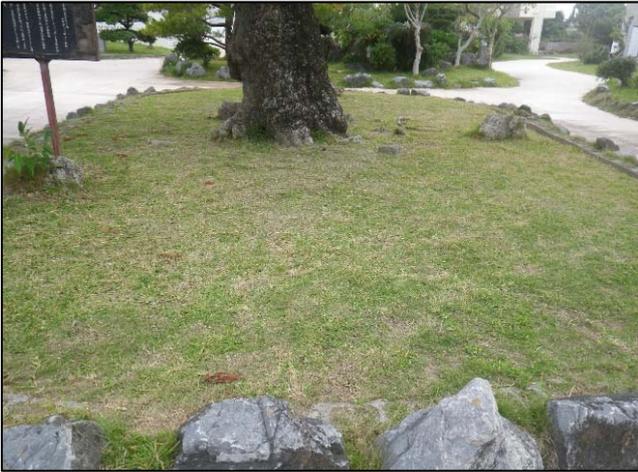
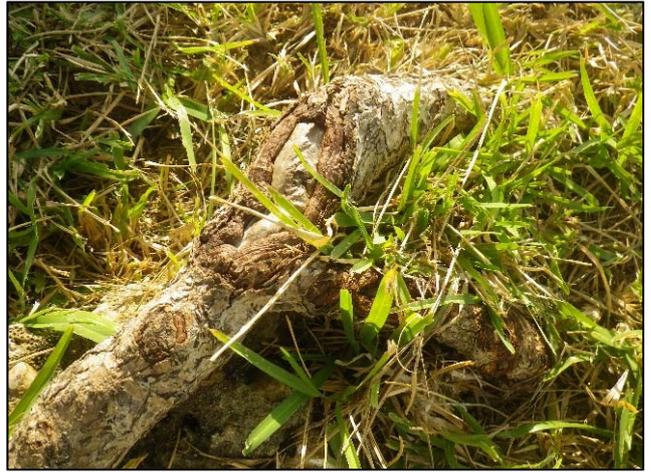
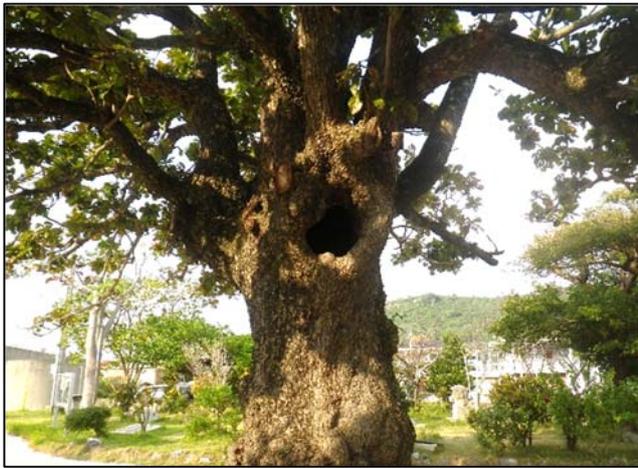
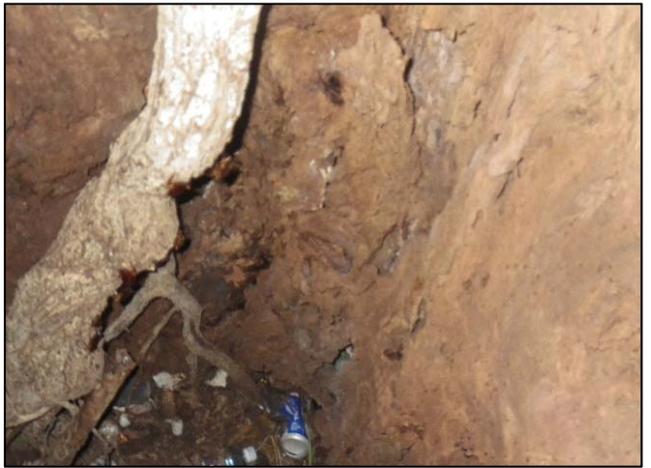
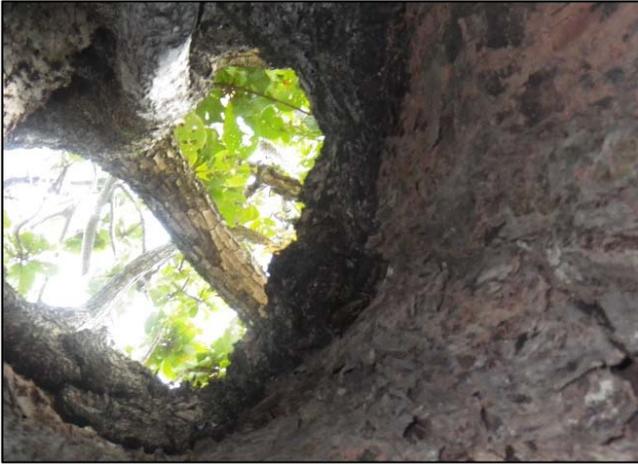
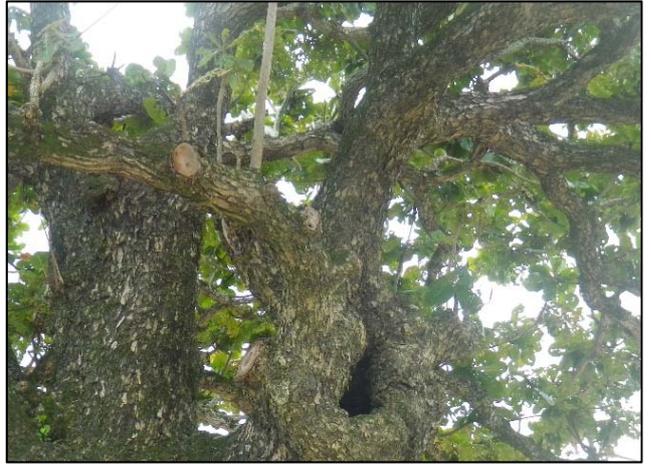
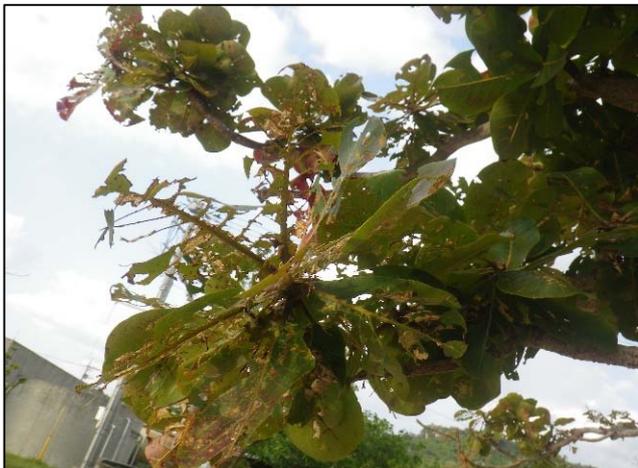
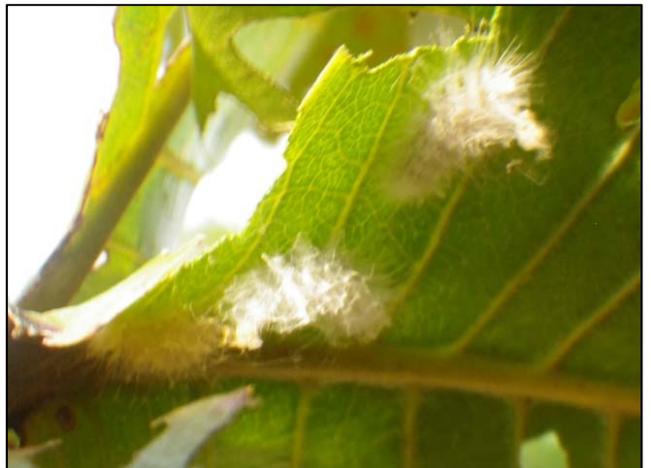
シヌグモのクワディーサー

部位	所見	対応
土壌	・表層は踏圧による固結が少し見られる。	・植え柵内への立入制限を検討する。 ・エアレーションの実施を検討する。
根	・踏圧と草刈り機による露出根の傷が見られる。	・露出根の保護を検討する。 ・植え柵内への立入制限を検討する。
幹	・高さ約 2.5m の枝の分岐部に開口空洞が見られ、幹の内部は地表から高さ約 3m まで中空となっている。空洞内面にはキノコが見られる。空洞の底には空き缶などゴミが投げ込まれている。	・空洞内を清潔に保つためゴミの投げ入れ禁止を検討する。 ・草刈り等の管理以外は植え柵内への立入禁止を検討する。
	・高さ約 3m の位置から不定根が発生し、空洞内部を通り地表まで達している。直径約 20 cm 程度に成長している。	・不定根の育成を検討する。
枝	・整枝剪定が行われた痕跡が見られる。概ね適切な位置で剪定が行われている。	・今後剪定傷には表面殺菌剤を塗布するよう検討する。 ・今後、枝の伸長に伴い枝の付根への荷重が増し、大枝の根本が折れることが考えられる。枝付根への荷重軽減のため適宜剪定を検討する。
	・枝折れ後、切り戻し剪定がされず放置された痕跡が見られる。	・枝折れ部は切り戻し剪定、および表面殺菌剤の塗布を検討する。
葉	・着葉量は多い。	・無し
	・モモタマナコブガの食害が少し見られる。	・無し。
備考	<p>・植え柵内への立入禁止、幹の内部空洞へのゴミの投げ込みの禁止、定期的な健全度診断の実施、必要に応じて土壌改良の実施など樹勢を保つために望ましいと考える。</p> <p>・樹勢を高く保つと枝の伸長量の増加、及び枝付根への荷重の増加が考えられる。枝付根への荷重軽減のため適宜剪定管理を行うことも重要と考える。</p> <p>・台風時には枝折れ等の注意喚起を行い近づかないようにすることも必要と考える。</p>
