シヌグモのデイゴ(北)

認定番号 119

地上部の衰退度判定（認定番号119）

土壌硬度調査結果（認定番号 119 シヌグモのデイゴ(北)）

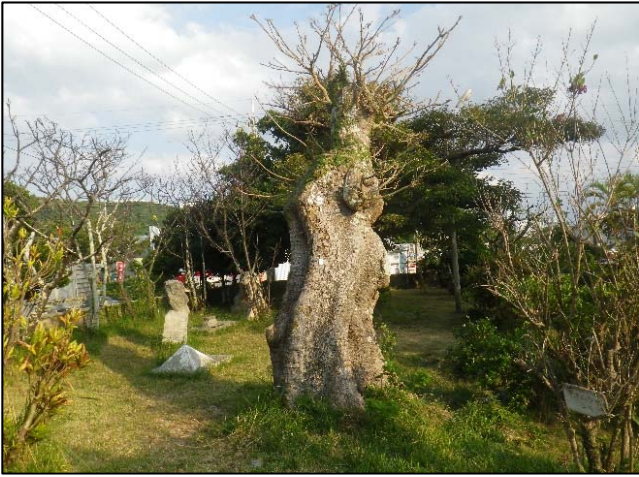
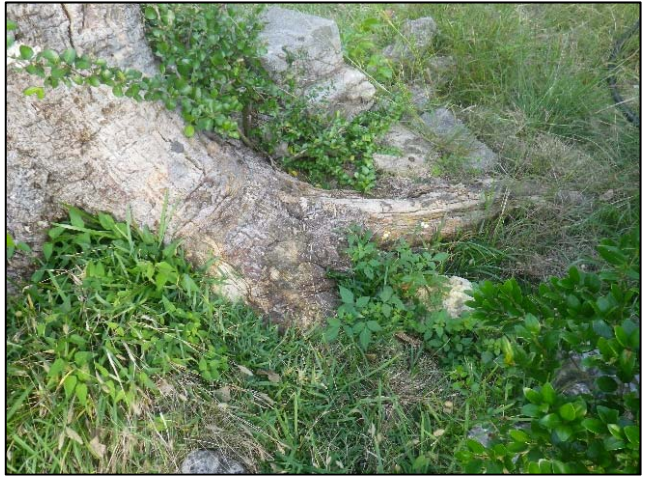
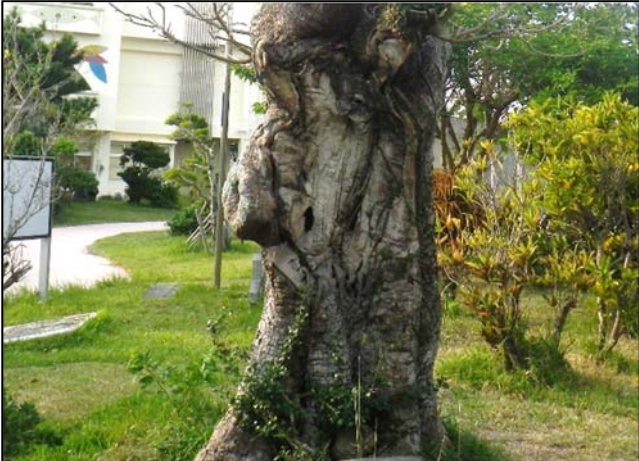
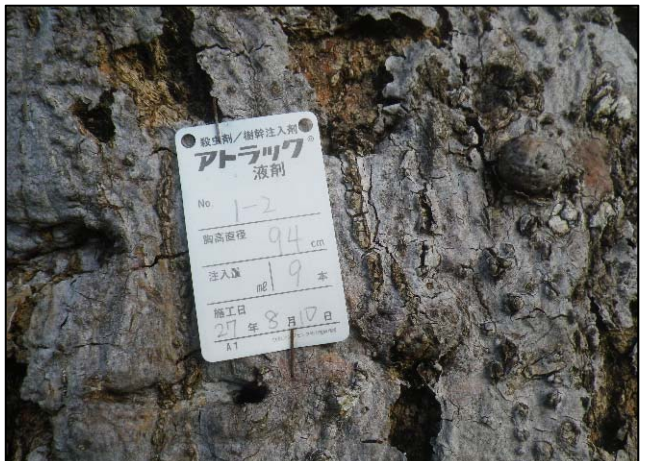
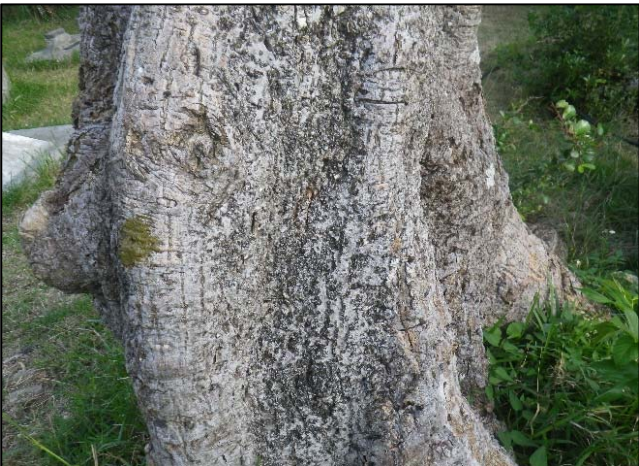
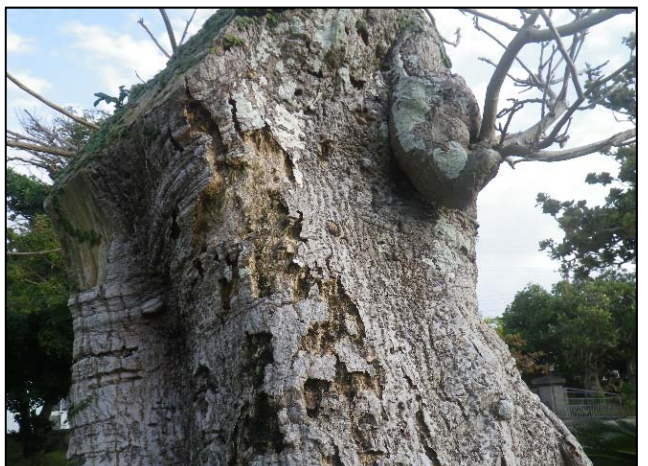
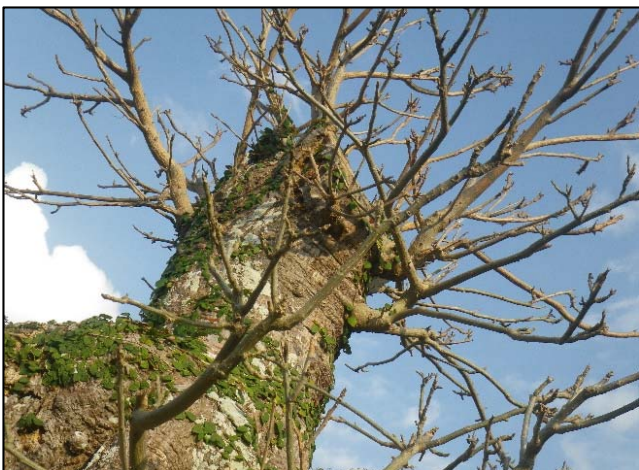
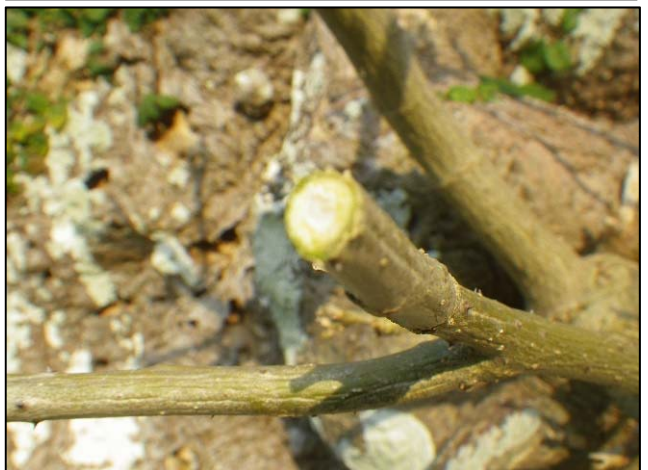
シヌグモのデイゴ(北)

部位	所見	対応
土壌	・表層は踏圧による固結が少し見られる。	・簡易な柵の設置、立入制限を検討する。 ・エアレーションの実施を検討する。 ・スポット状の土壌改良を検討する。
根	・踏圧により露出根に傷が見られる。	・露出根の踏圧防止のため、簡易な柵の設置、立制限を検討する。
幹	・地際部に草刈機によると思われる傷が見られる。	・草刈り作業時、幹の傍は剪定鋏を使用する等、幹へ傷を付けないような方策を検討する。
	・東側に治療痕が見られる。	・無し。
	・樹幹注入が施されている。	・着葉量が増えるまで実施しない。
	・外周はほとんど枯死している。南東部の一部のみ生きている。	・経過観察を検討する。
枝	・大枝は全て剪定されている。	・経過観察を検討する。
	・萌芽枝が多数発生している。	・経過観察を検討する。
葉	・落葉中のため着葉無し。	・経過観察を検討する。
備考	・2014年の台風により入り皮となっていた大枝の付根から折損、その後折損部を切り戻し剪定を行ったと思われる。土壌改良等により樹勢の回復を待つ。樹形の回復は困難であると考える。
