認定番号 12-1

地上部の衰退度判定（認定番号12-1）

上殿(イードン)のデイゴ(1)

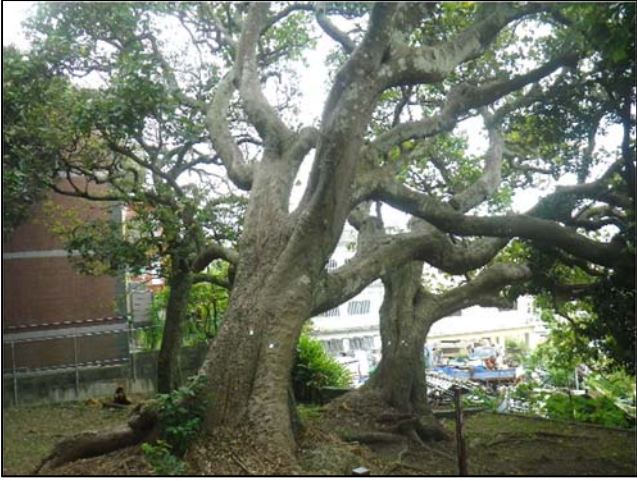
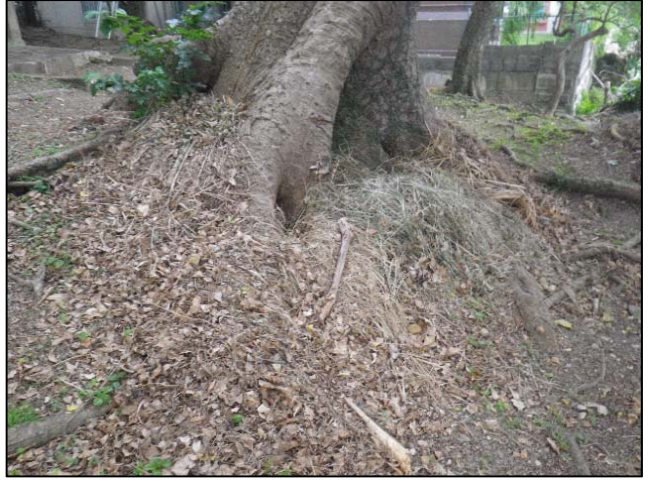
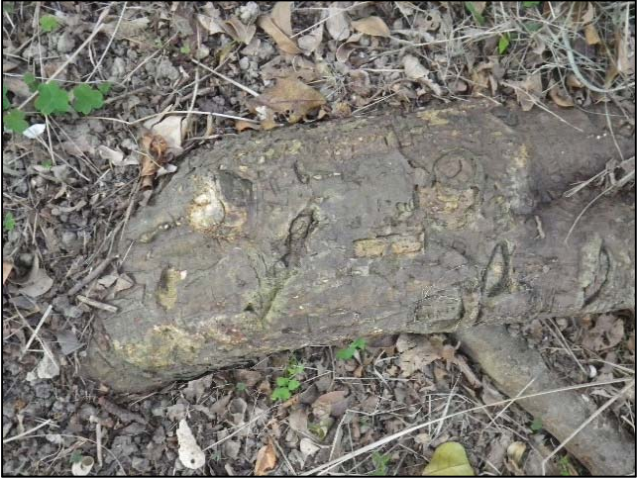
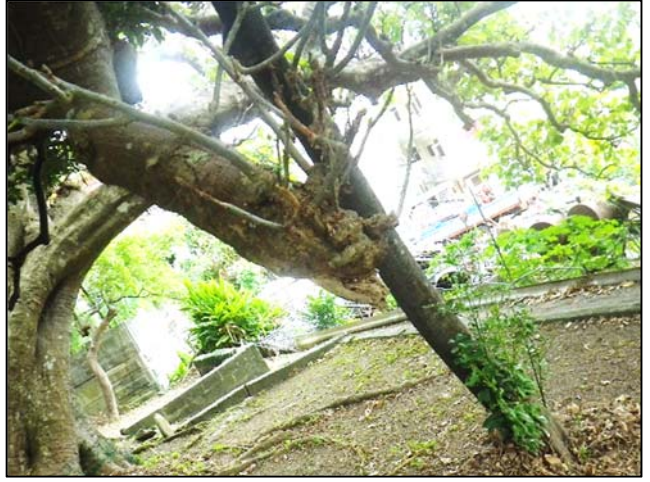
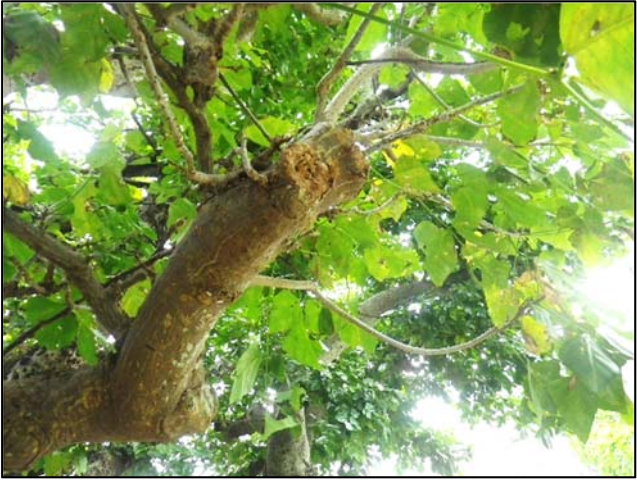
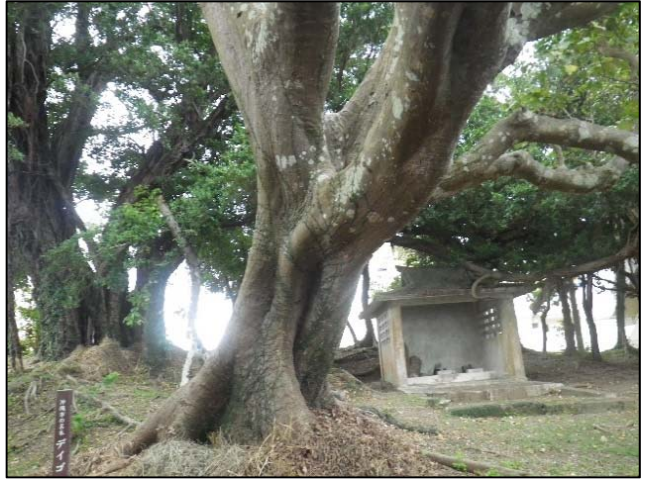
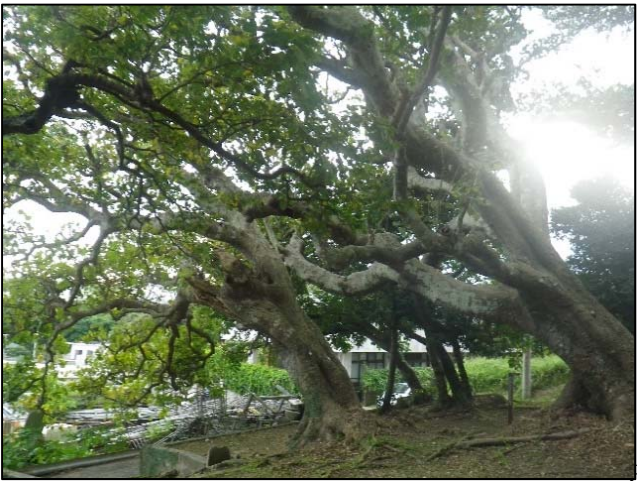
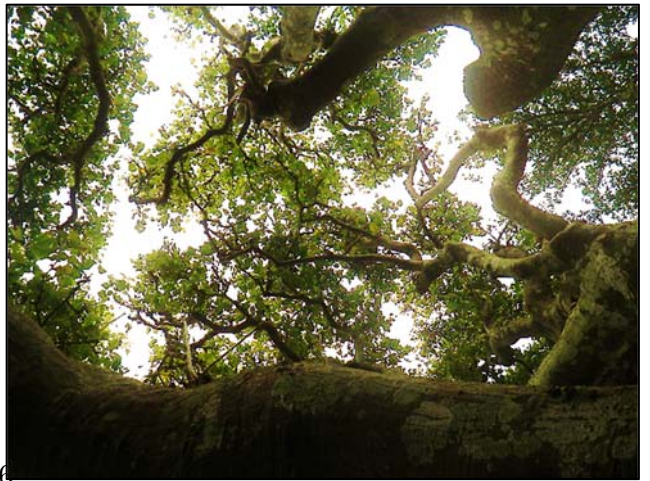
部位	所見	対応
土壌	・踏圧による土壌の固結はあまりない。	・無し。
根	・踏圧、草刈機による露出根の傷が見られ、傷に伴う腐朽が見られる。	・露出根の保護策を検討する。
	・樹体は斜面下方の南側(隣地側)に大きく傾いているが、北側の根はあて材をよく発達させ、樹体を保持している。 ・今後何らかの原因で樹勢が低下した場合、根系の腐朽の進行・枯死により、力学的なバランスが崩れ、寝返りが起こる可能性も考えられる。	・現時点では問題無いが、経過観察を実施することが望ましい。
幹	・南側(隣地側)に大きく傾いている。	・幹の傾きについて経過観察を実施することが望ましい。
	・デイゴヒメコバチ対策として樹幹注入剤(アトラック液剤)が施されている。(H27. 8. 6、11本)	・継続実施することが望ましい。
枝	・全て南側(隣地側)に向いて伸びている。	・無し。
	・高さ約 10m に中枝の途中から切られた剪定痕が見られる。 ・西側高さ約 3m に太枝が途中から切られた剪定痕が見られる。	・無し。 ・今後可能な限り、生きている太い枝の剪定は行わないような剪定管理を行い、止むを得ず剪定する場合は、適切な剪定方法で行うことが望ましい。
	・東側高さ約 3m に中枝折れが、南側高さ約 2m に大枝折れが見られる。共に腐朽している。	・切除を検討する。
葉	・食害が少し見られる。 ・着葉量は少し少ない。	・無し。
備考
