波平アシビナーのガジュマル(3)

認定番号 13-3

アシビナーのガジマル

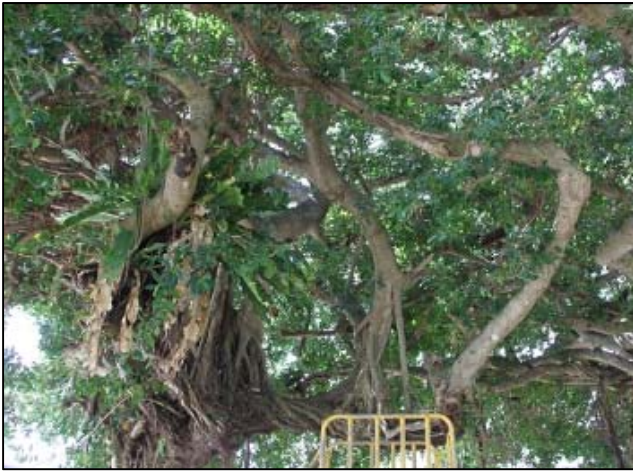
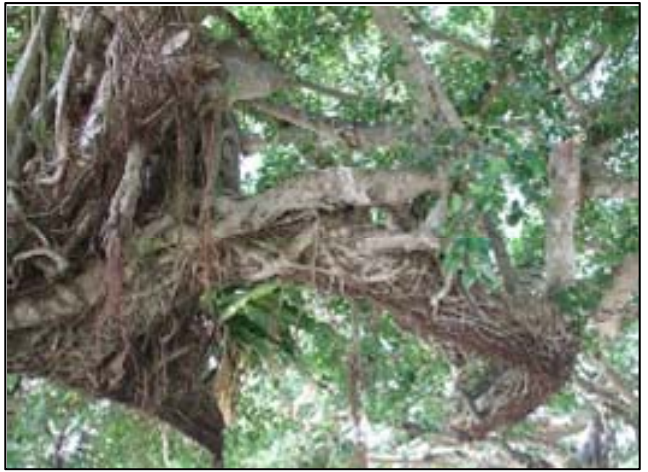
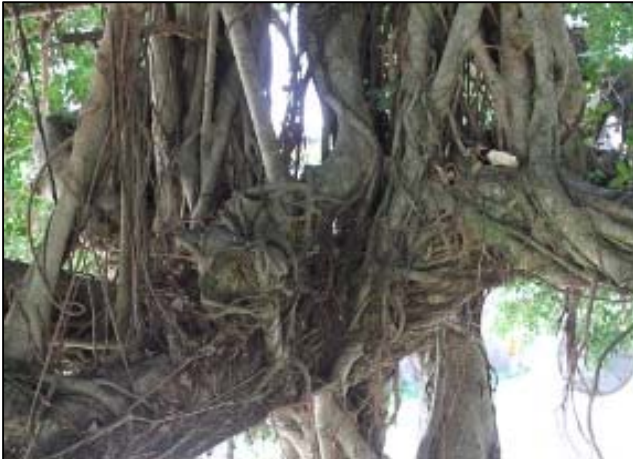
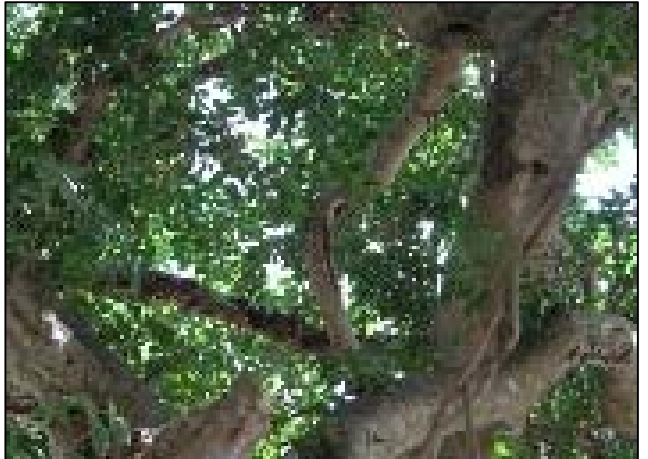
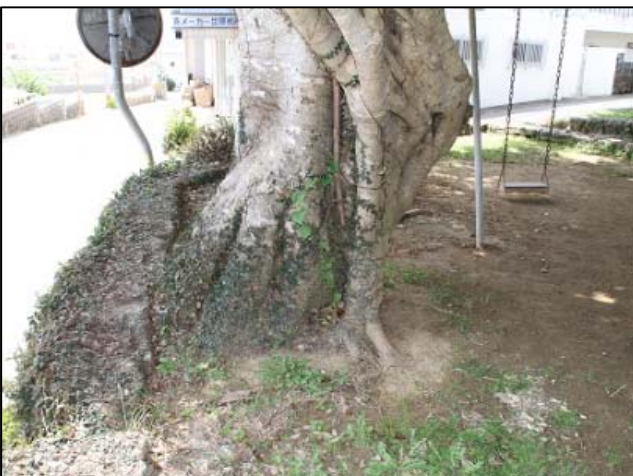
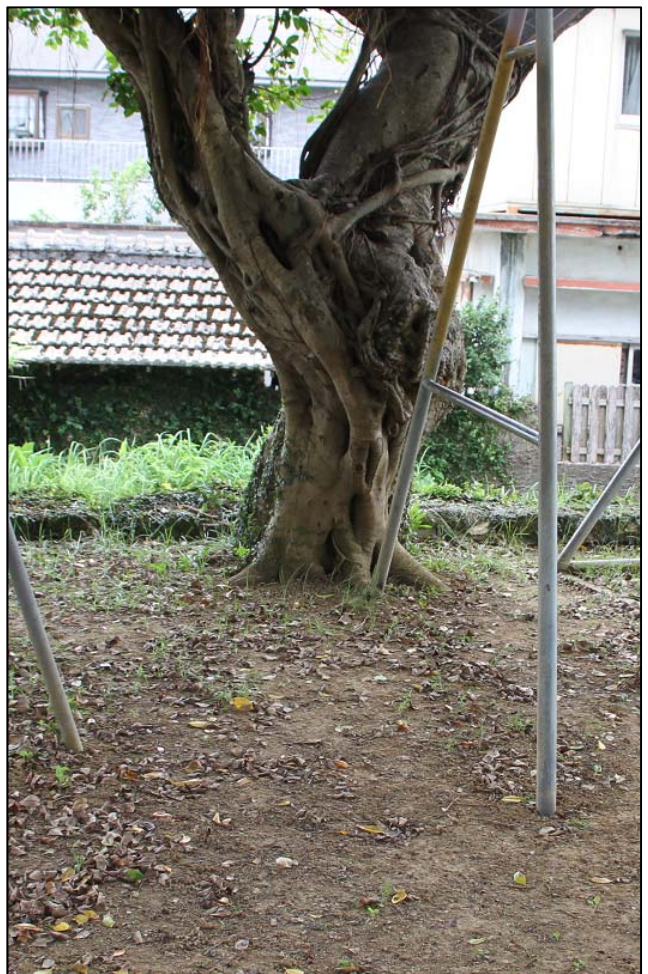
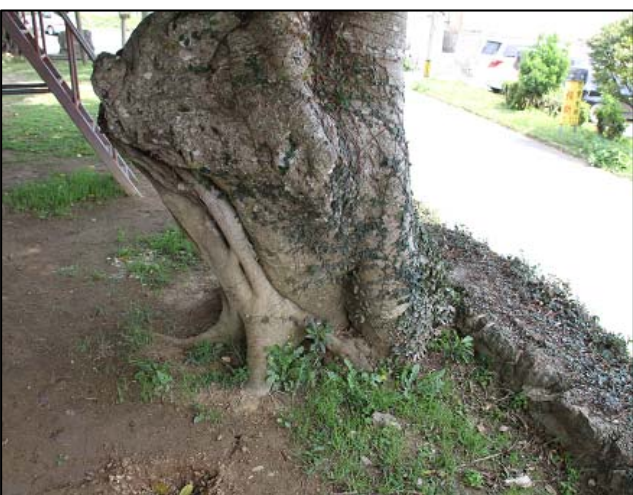
部位	所見	対応
土壌	・東側(石積み箇所)は固結しないが、他は固結している。	・保護柵の設置を検討する。 ・エアレーションの実施を検討する。 ・スポット状の土壌改良を検討する。
根	・露出根は殆ど見られない。	・無し
	・西側の根張りが悪く不安定となっているが、新たに生じた不定根で補強している。	・今後も不定根の育成を行うのが望ましいと考える。
幹	・傷が多い。イチジクカミキリの古い食害痕も確認されるが、腐朽の進行は認められない。	・無し
枝	・大・中枝に傷が多い。	・傷が深く、落枝の危険がある枝は切除を検討する。
	・北西向きの大枝から直径 30cm 程の枝が発生し、基部に重量がかかっており、基部から折損する可能性が考えられる。	・大枝の下に支柱の設置を検討する。
	・枝の密度が高く、枝同士の擦れで生じた傷が数箇所見られる。	・腐朽、折損の原因となるので一方を切除することが望ましい。
葉	・やや小さい程度で異常は認められない。	・無し
備考
