アカギ

樹種名	アカギ	科名	コミカンソウ科	方言名	アカギ	学名	<i>Bischofia javanica</i>				
形状・寸法	樹高 13 m	胸高周囲 5.5 m	根本周囲 7.6 m	樹幹占有面積 317 m ²							
	枝下高 1.7 m	枝張 東 11.2 m 西 7.7 m	南 11.1 m 北 10.2 m	最大樹冠幅 21.3 m							
通称	アカギ	樹齡	120 年(推定)	所有者	1 国 2 県 3 市町村 4 其他公有 5 社寺 6 個人 7 会社 8 其他民有 9 不明						
所在地	今帰仁村字与那嶺119			状況	1 単木 2 樹叢中 3 樹林中 4 その他						
立地場所	1 公園 2 庭園 3 個人の庭・屋敷 4 公共施設 5 学校 6 神社寺院 7 拝所 8 市街地 9 街路 10 その他 (史跡)										
保護制度	1 国指定天然記念物 2 県指定天然記念物 3 市町村指定天然記念物 4 景観重要樹木 5 保存樹(村文化財 1997年3月指定) 6 名木 7 その他 8 なし			気象条件	月	1月	2月	3月	4月	5月	6月
	1 樹林 a 大面積山林 b 小面積山林 2 芝地 3 耕地 4 建物の間 5 道路 6 河川 7 湖沼 8 その他 ()				平均気温(°C)	16.7	16.1	18.1	22.7	25.3	28.1
周囲の状況	1 平地(0~5°) 2 緩(5~15°) 3 中(15~30°) 4 急(30~45°) 傾斜方向:			地点:名護	平均気温(°C)	29.6	29.4	28.2	27.4	22.3	19.8
	1 堆積土 2 切り土 3 盛土 4 客土 5 その他 ()				2016年	降水量(mm)	101	172	359	139	118
土壌	1 堆積土 2 切り土 3 盛土 4 客土 5 その他 ()			潮風の影響	1 なし 2 ややある 3 ある 4 や強く受ける 5 強く受ける(特記)						
	1 山地 2 丘陵地 3 台地 4 平地 5 尾根 6 中腹 7 谷 8 窪窪 9 カルスト 10 埋め立て地 11 海岸段丘 12 その他				日照条件	1 良い 2 普通 3 やや不良 4 不良

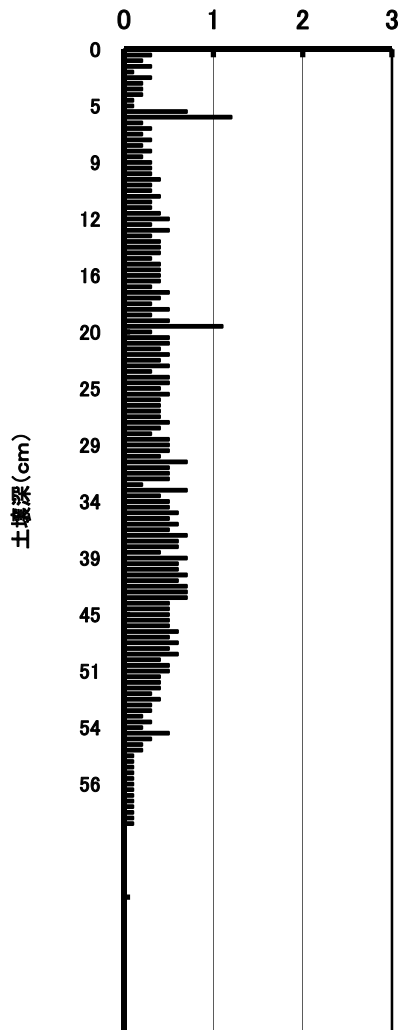
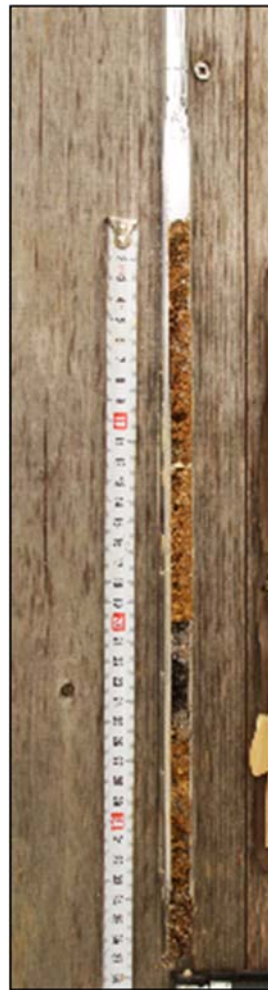
土壤貫入量結果

土壤調査結果(認定番号 26)

層位	土壤色	深さ	構造	土性	pH	EC(dS/m)
I	7.5YR5/5	0-12	—	砂壤土	8.17	8.8
II	7.5YR4/5	12-19	—	砂壤土		
III	—	19-26	—	アスファルト片		
IV	7.5YR6/5	26-33	—	埴壤土		
V	7.5YR4/4	33-	—	埴壤土

部位	所見	対応
土壌	<ul style="list-style-type: none"> ・幅の狭い斜面に生育する。 ・地表はサンゴ石灰石の礫で被覆され、その下部は島尻マーヅである。 ・斜面上部は切土で、国頭マーヅで客土され、小公園(ゲートボール場)となっており、土壌は著しく固結している。 ・下部は畑地をコーラルで客土し、碎石、砂の置き場となっている。固結が著しい。 	<ul style="list-style-type: none"> ・斜面上部の縁石を撤去したうえ、広場および下部の資材置き場の透水性、排水性に乏しい一部の客土層を剥ぎ取り、膨軟な土壌で埋め戻すことを検討する。 ・樹冠外縁に柵の設置、及び柵内への立ち入り制限を検討する。
根	<ul style="list-style-type: none"> ・不定根は見られない。 ・西側の地際部に空洞が認められる。 ・南～南西側のルートカラー部に空洞があり、石で塞がれている。 ・鋼棒貫入異常は概ね認められない。 ・斜面と斜面上部に敷設された縁石に沿って露出根がみられるが、太さとして10年以下の若い根と思われる。 ・上部の縁石を超えての露出根は認められない。 	<ul style="list-style-type: none"> ・無し。
幹	<ul style="list-style-type: none"> ・北側高さ1.4mに縦4cm、横6cm、深さ3cmの空洞があり、アリの巣となっている。 	<ul style="list-style-type: none"> ・無し。
枝	<ul style="list-style-type: none"> ・西側の大枝基部に石で塞がれた空洞が見られる。(長さ40cm、幅20cm)。 	<ul style="list-style-type: none"> ・無し。
	<ul style="list-style-type: none"> ・北側の中枝の基部に腐朽がみられる。その上部はモルタルで塞いだ治療痕がみられる。 	<ul style="list-style-type: none"> ・腐朽部の詳細な調査が必要と考える。

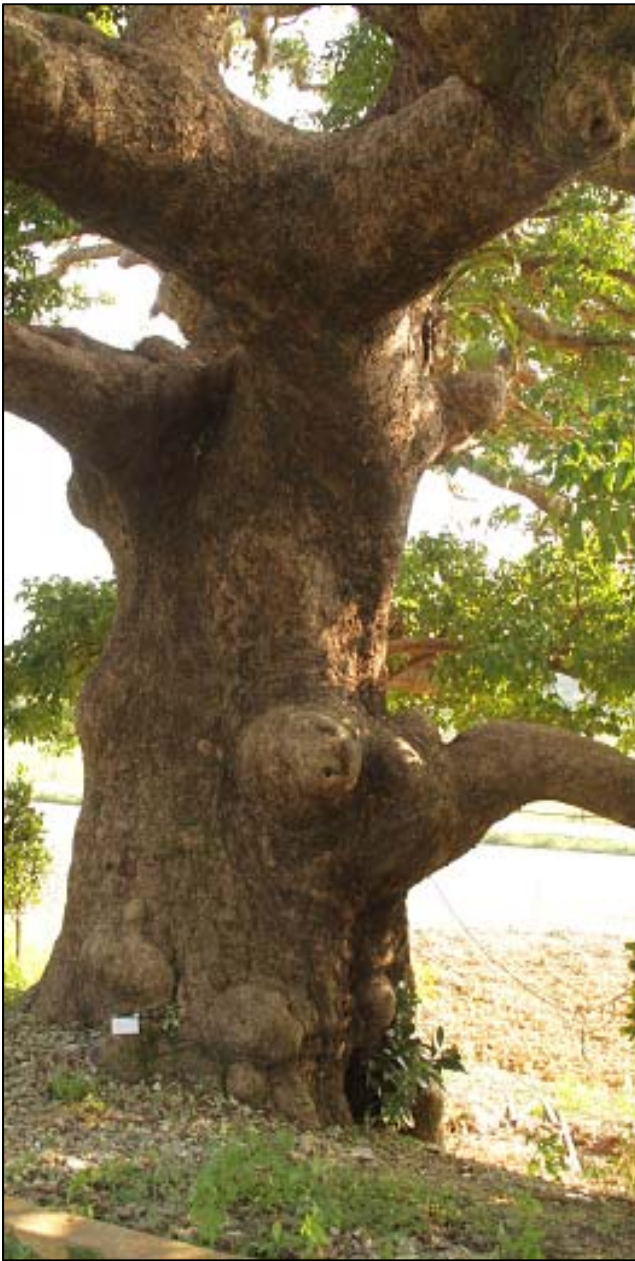
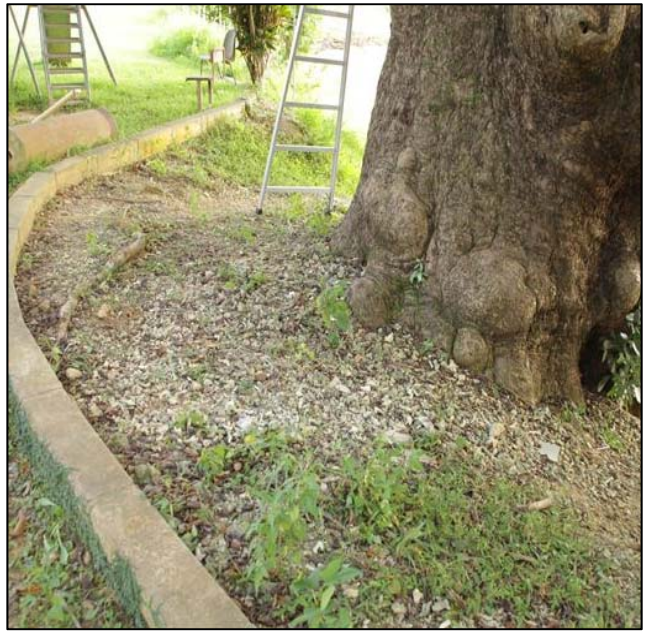
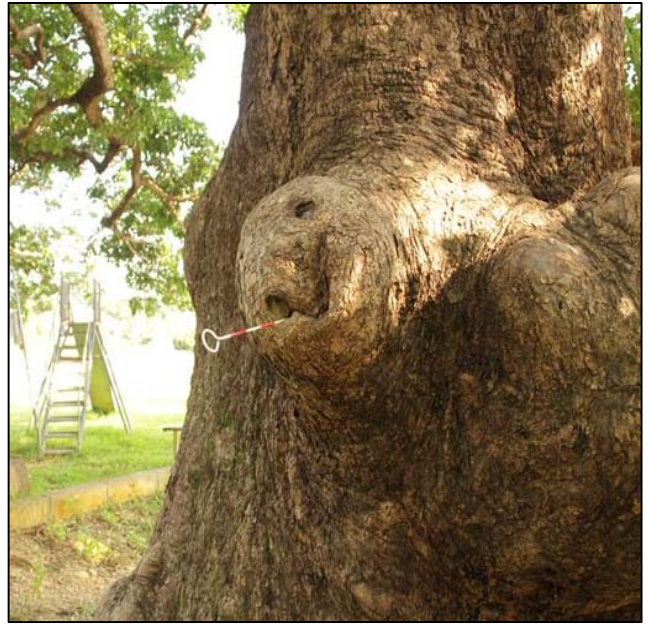
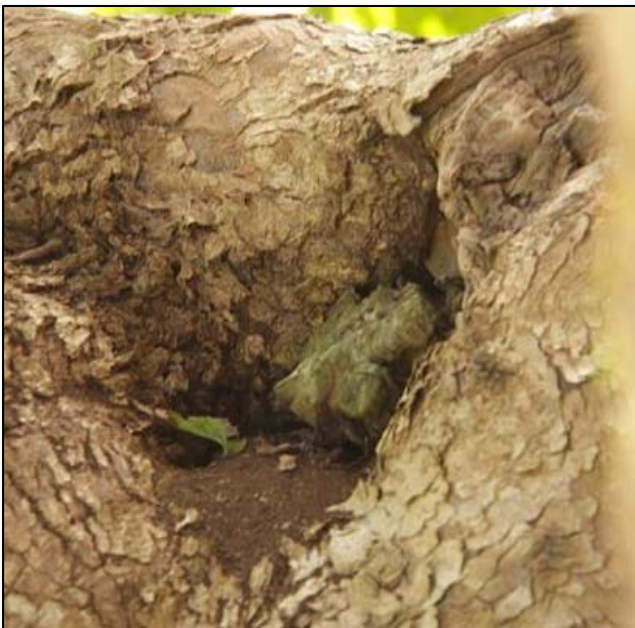
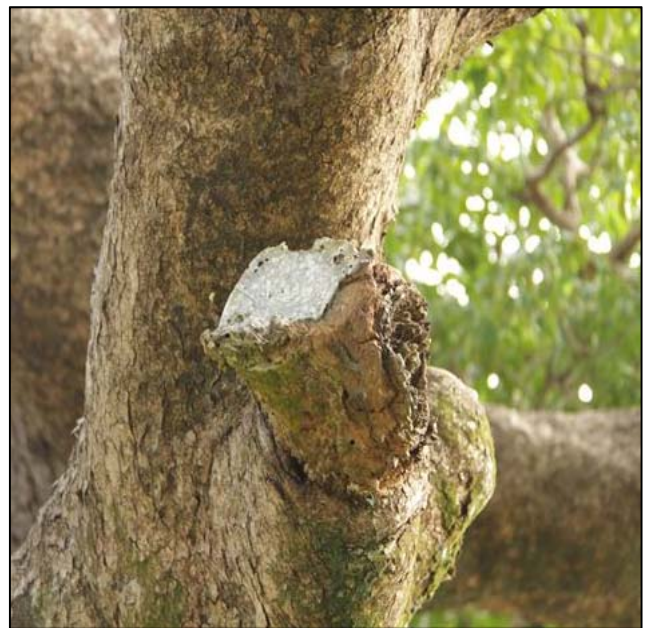
<ul style="list-style-type: none"> ・小枝の枯れが目立つ。新しい小枝は枯死が多く、葉量も乏しい。 	<ul style="list-style-type: none"> ・無し。
葉	<ul style="list-style-type: none"> ・古い葉はやや小型化している。新梢先端の葉は葉縁部が赤味を帯び、著しく小型化し、かつ固い。先端部ほど小型化が著しい。土壌水分の慢性的な欠乏が原因と推察される。 	<ul style="list-style-type: none"> ・「土壌」の対応と同様。
備考	<ul style="list-style-type: none"> ・病害の兆候は認められない。 ・最近、急激に衰弱が進行したとされる(区長)。葉の矮小化の進行から根系の異常が考えられる。
