認定番号 29

地上部の衰退度判定（認定番号29）

済井出のアコウ

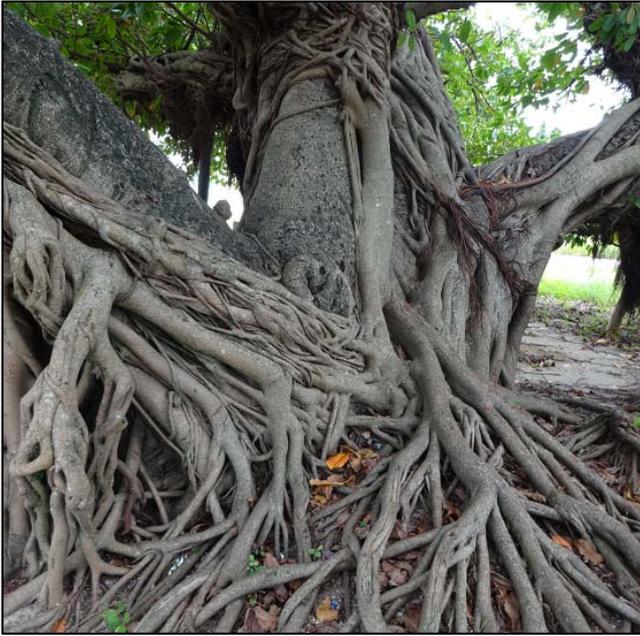
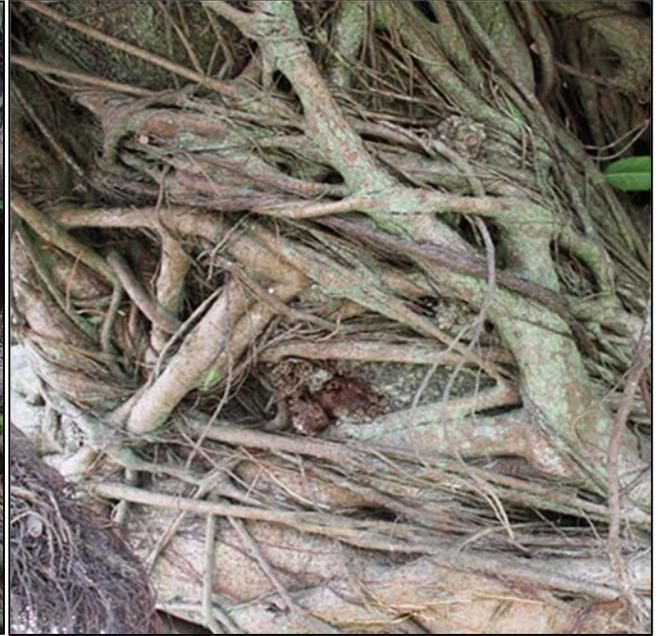
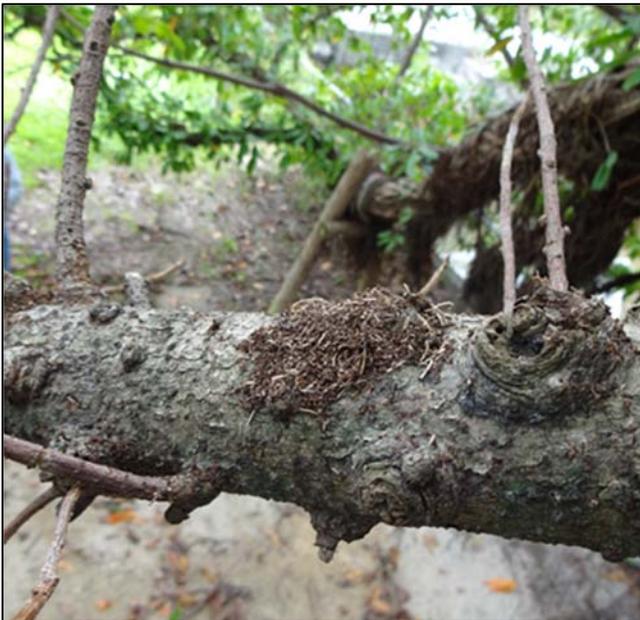
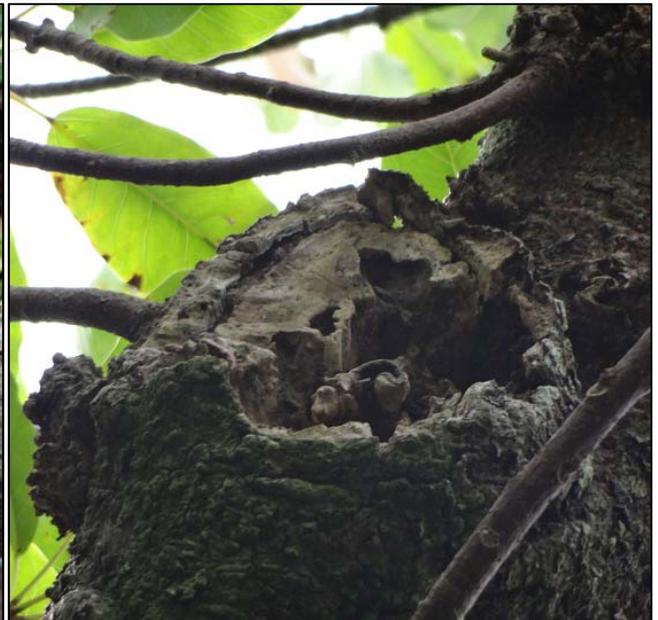
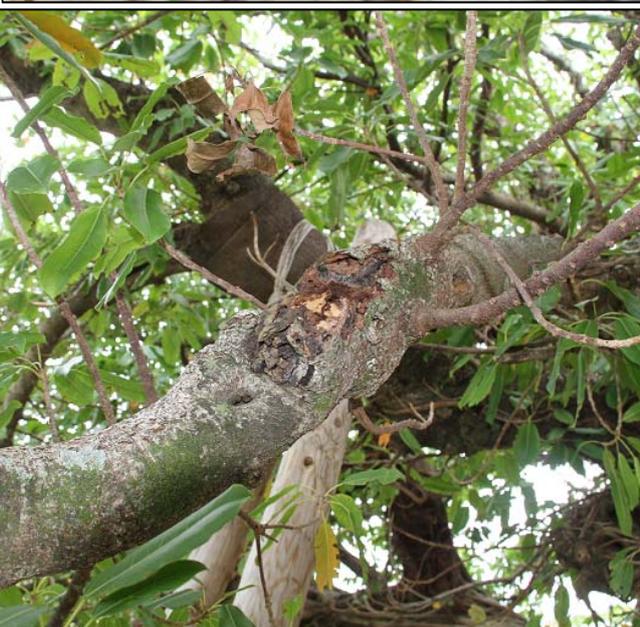
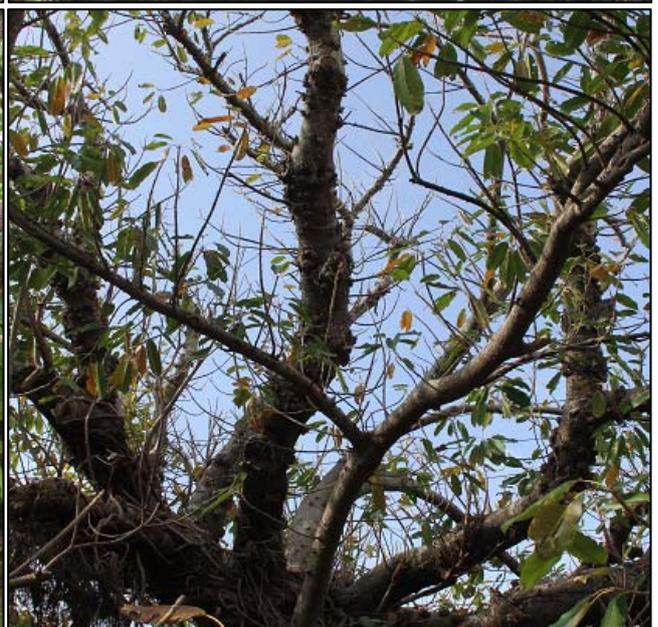
部位	所見	対応
土壌	・土壌は沖積土で土層は深く 100cm 以上ある。砂質で礫を殆ど含まない。5～20cm まではやや締まっているが、表層に固結は見られない。	・無し。
	・pH、EC はそれぞれ 9.2、0.75(dS/m)。	・EC の値から養分の欠乏が推定されるため、堆肥等で施肥を行うことを検討する。
根	・鋼棒貫入の異常は認められない。	・無し。
	・露出根が多く傷が目立つが、踏圧は大きくはない。	・露出根を保護するために立入の制限は必要と考える。
	・古い根にイチジクカミキリのフラスが認められる。	・早期に駆除することを検討する。
幹	・幹は高さ 1.5m で分岐するが、亀裂、腐朽はなく、イチジクカミキリの被害も認められない。	・分岐部の開きが大きく、裂けやすいのでイチジクカミキリの被害、亀裂の増加を点検するため、定期的な観察が必要と考える。
	・幹の傾きが大きい。	・気根を誘導し、支柱根に仕立てることが望ましい。
	・高さ 3m の部位の古い幹にイチジクカミキリのフラスが排出されている。	・イチジクカミキリを駆除、または被害枝の切除を検討する。
	・幹の先端部が著しく衰弱しており、一部枯死している。 ・古い幹の樹皮は傷が多く黒く乾いており、活力は乏しい。	・枯死枝や腐朽により落枝の危険の考えられる枝の切除を検討する。
枝	・枝どうしの擦れによる損傷が目立つ。落枝の可能性はある。	・整枝剪定を検討する。
	・枝が細く、短い。枯死枝も見られる。	・枯死枝の切除を検討する。
	・樹皮の活力が乏しい。 ・切断された枝の基部にコウシュンシロアリの食害が見られる。	・無し。
葉	・局所的に小さい葉がある。その他特に異常は認められない。	・無し。
備考	・樹勢の衰退が認められる。堆肥等を施すとともに定期的な病害虫(特にイチジクカミキリ)の管理を行うことが望ましい。
