サキシマスオウノキ

認定番号 3

地上部の衰退度判定（認定番号3）

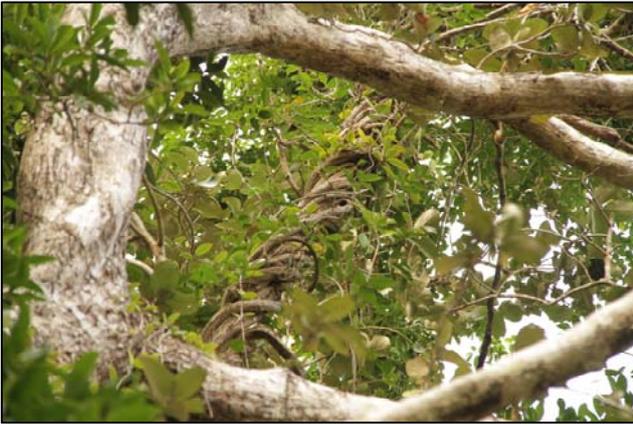
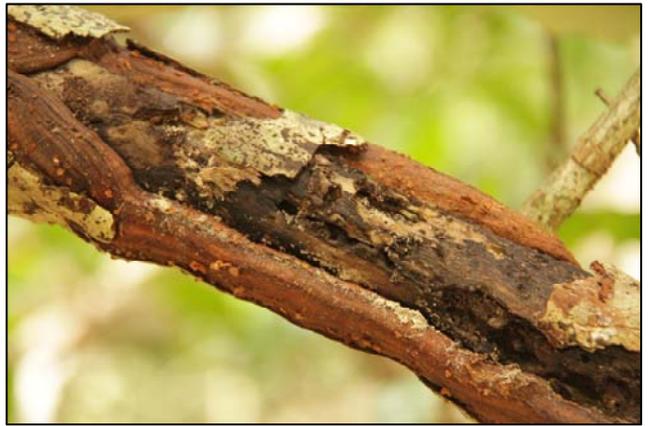
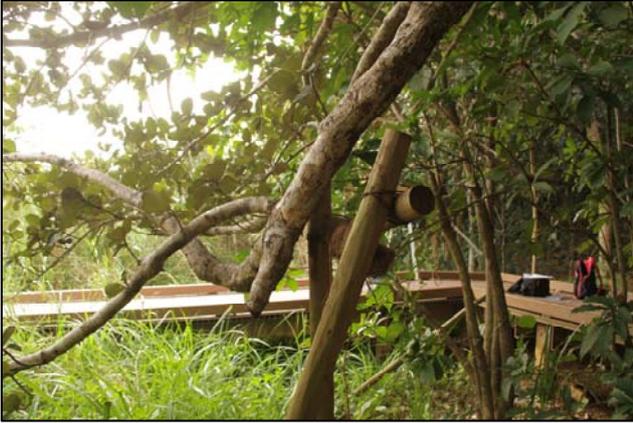
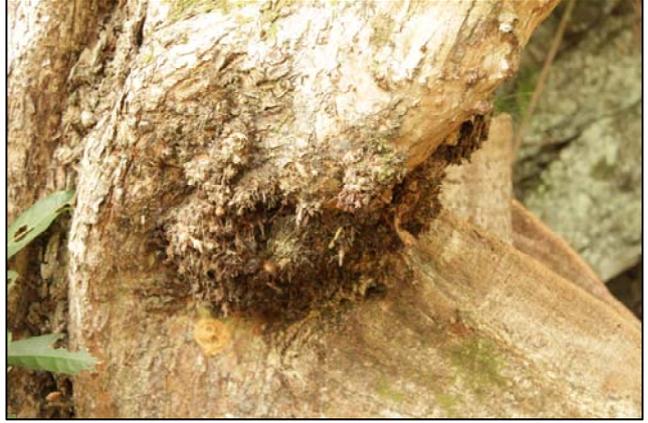
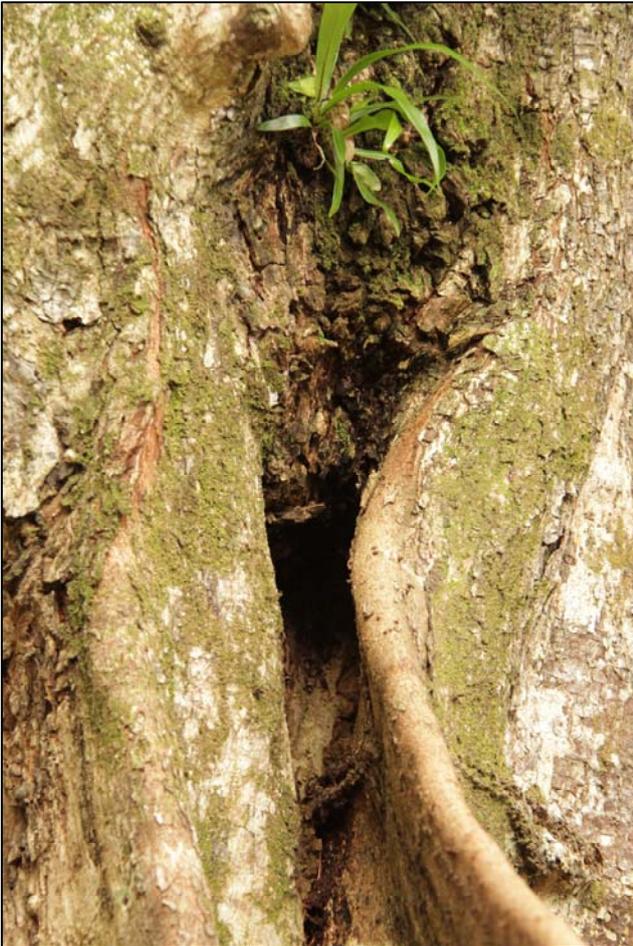
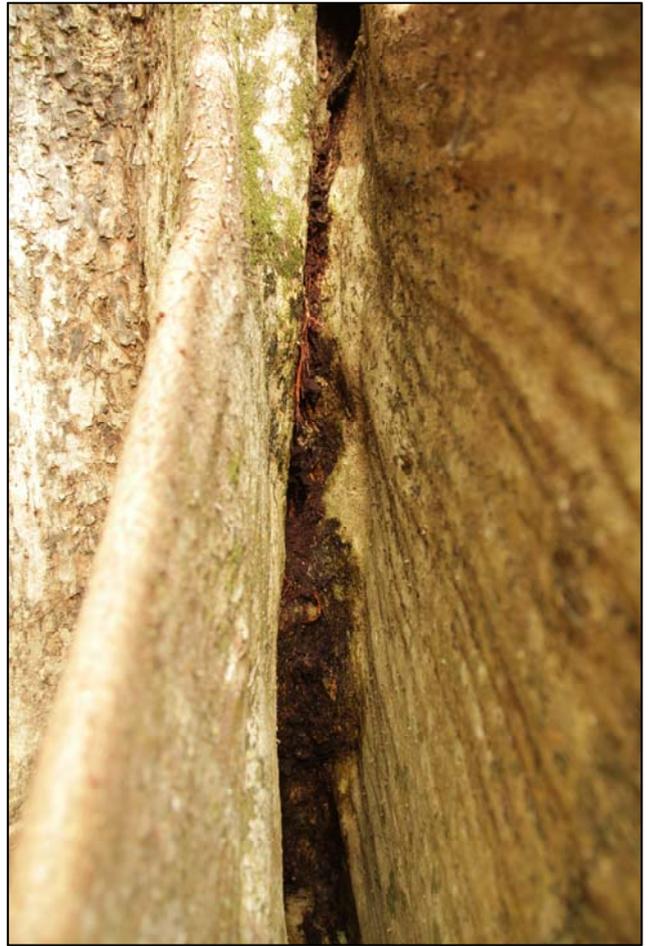
部位	所見	対応
土壌	・水分を多く含み強粘。	・無し。
根	・板根の下方に異常音が認められ、腐朽の存在が推定される。 ・東方向に 3.0m、西方向に 2.7m、南方向に 3.5m、北方向に 3.4m に露出根が見られる。	・無し。
幹	・南面の板根の基部上方に開口空洞があり、その直下から不定根が発生している。	・無し
枝	・南面の高さ 2.5m の枝先が枯死している。 ・大枝にツタ(イルカンダ)の巻き付きが見られ、被圧を受けている。 ・枝の折損部位にシロアリの食害痕が見られる。 ・一部の枝に腐朽が見られる。	・支柱の再設置を検討する。その際、設置すべき箇所についても検討する。
葉	・枝端部に若干小さい葉が見られる。	・無し。
備考	・支柱が設置されているが、機能を果たしていない。再設置が望まれる。
