観音寺のフクギ

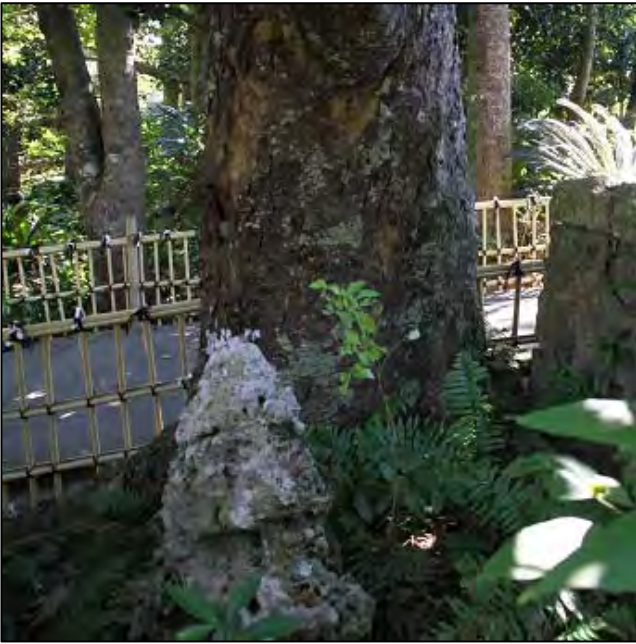
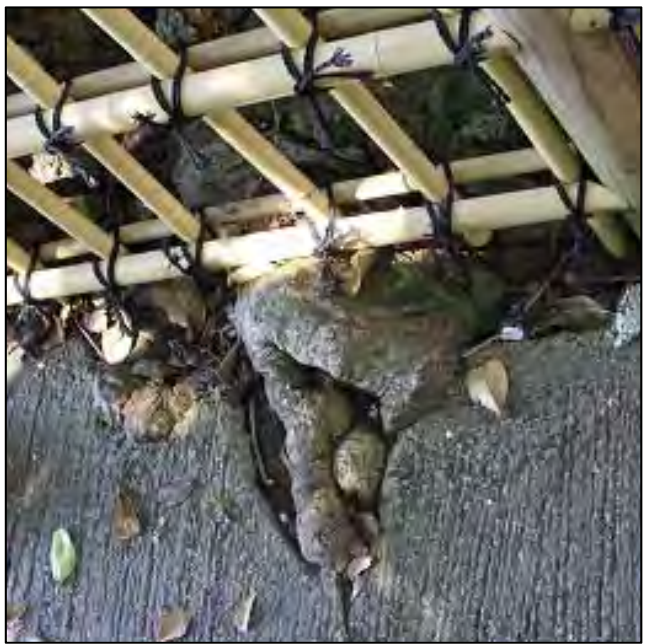
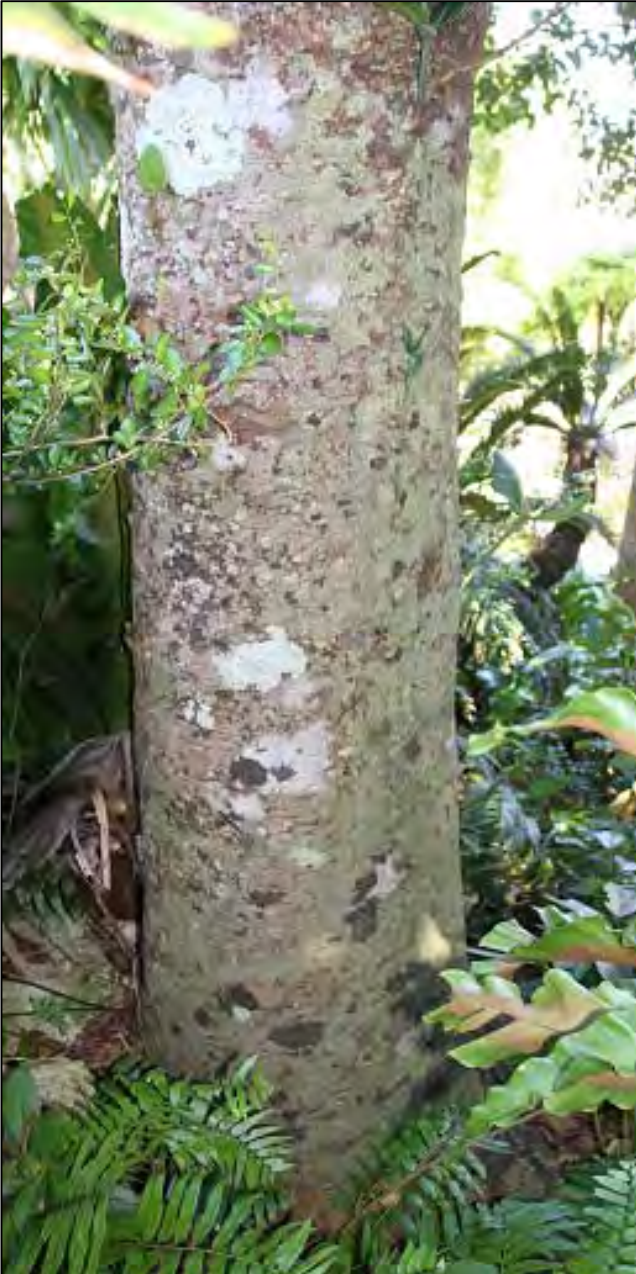
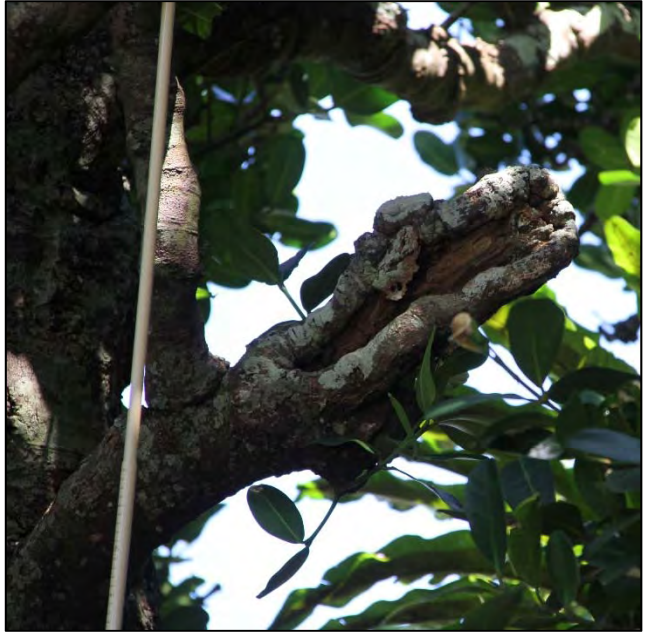
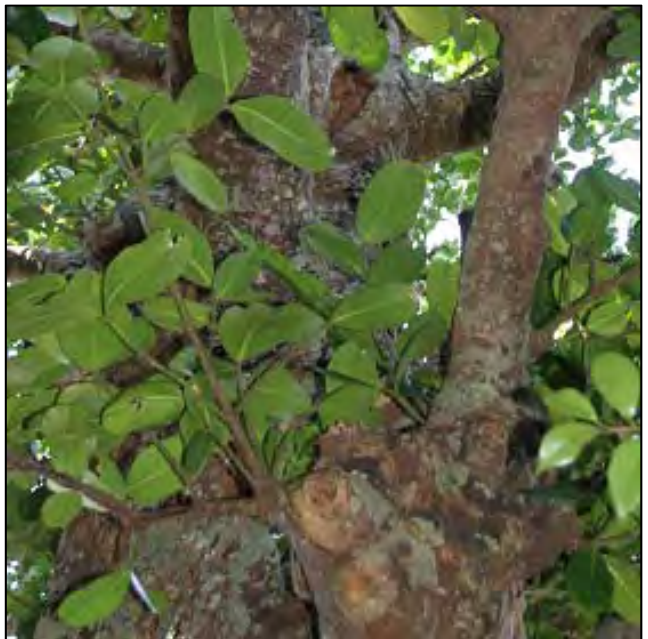
部位	所見	対応
土壌	<ul style="list-style-type: none"> ・土壌は珊瑚石灰岩が風化した島尻マージで土層は浅く 30～50cm 程度である。 ・表層 0～8cm までは粒状構造、8cm 以深は堅果状構造となる。 ・土性は表層は埴壤土で、やや固決している。それ以深は風化した基岩の風化層となる。 ・pH、EC はそれぞれ 7.1、2.5(dS/m)。 	<ul style="list-style-type: none"> ・活力の減退が見られるので、根域を広げ根の発達を促すことが重要と考える。このため、コンクリートは透水性の舗装(部分的でも可)に変えることが望ましい。
根	<ul style="list-style-type: none"> ・鋼棒貫入の異常は認められない。 ・根がコンクリート舗装を割っている。 ・樹皮に、上部の空洞の影響と思われる捲れが見られる。 	
幹	<ul style="list-style-type: none"> ・ガジュマル、オオタニワタリ、ホウビカンジュ等が着生している。 	<ul style="list-style-type: none"> ・着生植物(特にガジュマル)は早期に除去する必要があると考える。
	<ul style="list-style-type: none"> ・北側 4.5m の大枝基部に深さ 10cm の空洞。 ・南西側 4m に深さ 40cm の芯に達する空洞。 ・大枝の基部に芯に達しない空洞(深さ 15cm)がある。腐朽の進行は見られない。 	<ul style="list-style-type: none"> ・無し。 ・傷痕部は 2～3 年に一回程度観察を実施することが望ましい。
	<ul style="list-style-type: none"> ・高さ 3.9m の幹の分岐部に亀裂が見られる。 	<ul style="list-style-type: none"> ・傷痕部は 2～3 年に一回程度の観察を実施することが望ましい。
枝	<ul style="list-style-type: none"> ・枝が短く、かつ細い。 ・中枝及び端梢部の枝の枯損が目立つ。 	<ul style="list-style-type: none"> ・落枝の可能性は低いので、枝の剪定は控える方が望ましい。

葉	<ul style="list-style-type: none"> ・枝葉の密度がやや疎で、葉が小さい。 	<ul style="list-style-type: none"> ・根域の拡大による樹勢回復措置により解消と思われる。
備考
