渡慶次小学校のガジュマル

認定番号 58

地上部の衰退度判定（認定番号58）

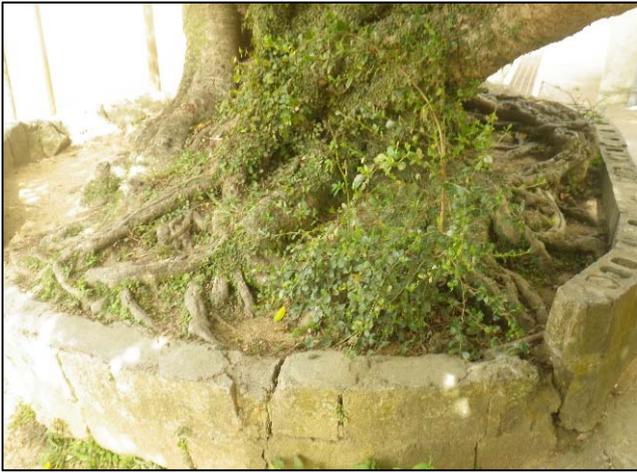
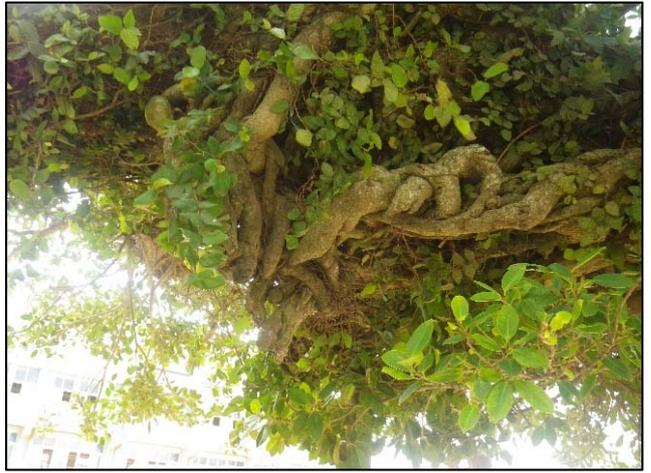
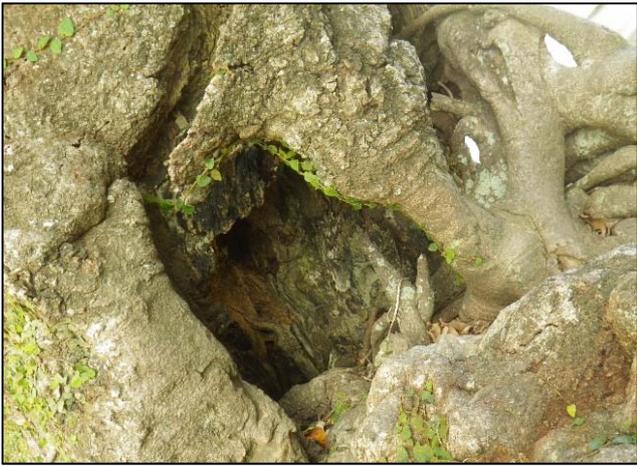
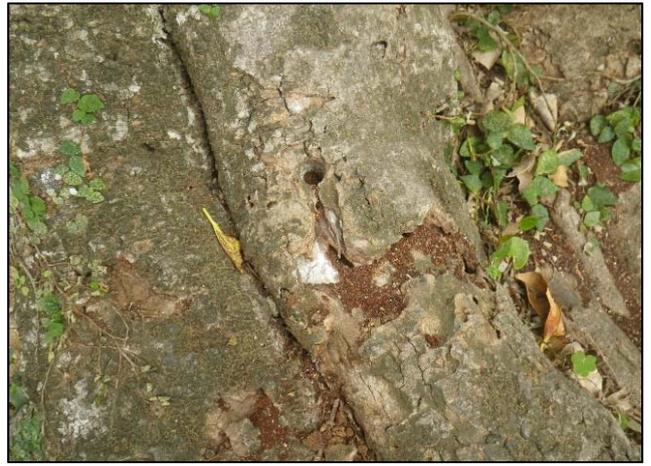
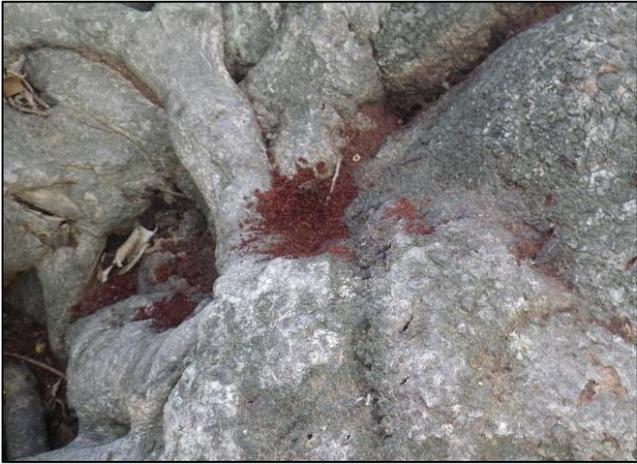
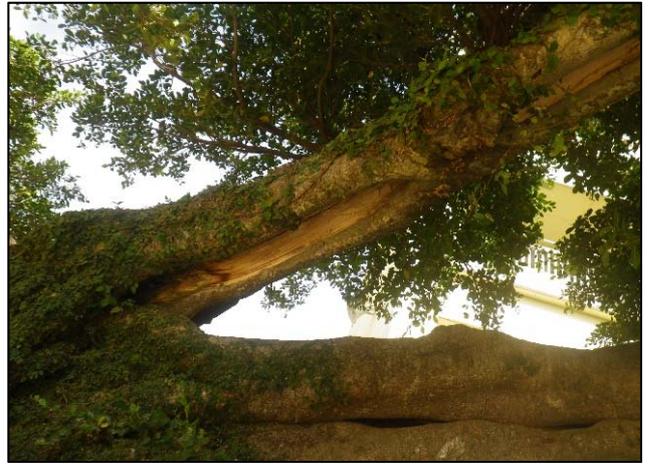
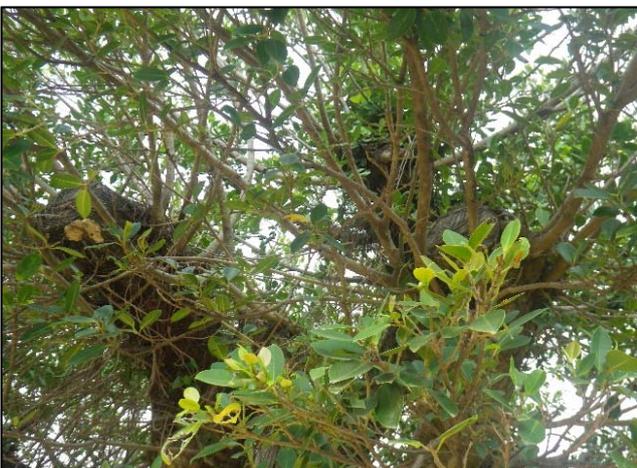
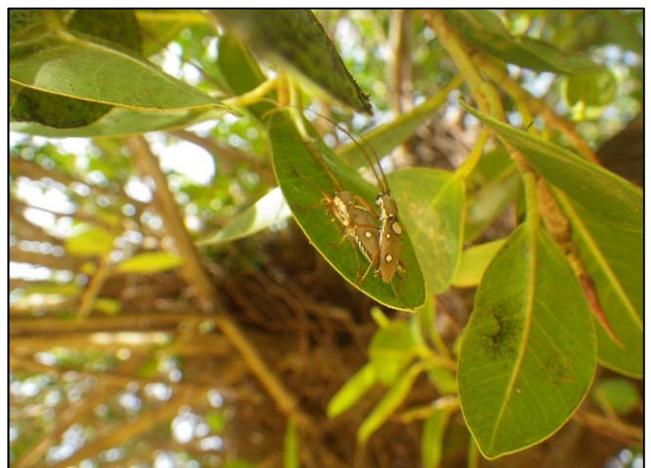
部位	所見	対応
土壌	・植え枿内外とも固結している。	・土壌改良の実施を検討する。この際、数年かけて異なる場所で行うのが望ましい。
	・植え枿が小さい。	・土壌改良を行う範囲内への立入禁止を検討する。
根	・根圏が狭く、植え枿外にも露出根が見られる。	・植え枿の拡大を検討する。
	・気根は切断されている。	・樹体のバランス保持、養水分の吸収能を向上させるために可能な限り気根は育成し支柱根にする。特に西側の太枝を支持するために重要と考える。
	・イチジクカミキリの脱出孔が見られる。フラスも見られる。	・イチジクカミキリの防除を検討する。
幹	・イチジクカミキリの脱出孔が多数見られる。フラスも見られる。	・イチジクカミキリの防除を検討する。
	・太枝の分岐部に大きな空洞があり、腐朽が見られる。	・土壌改良、気根の支柱根化により樹勢を上げ、腐朽の進展の抑制、または進展を緩やかにすることが望ましい。
	・ヒメイトビが樹幹を覆っている。	・除去を検討する。
	・イチジクカミキリの脱出孔付近から進展したと思われる腐朽による樹皮の欠損が見られる。	・イチジクカミキリの防除の実施を検討する。
枝	・東に張り出している太枝の下面が溝状に大きく欠落している。	・土壌改良、気根の支柱根化により樹勢を上げ、腐朽の進展の抑制、または進展を緩やかにすることが望ましい。
	・東西に張り出している太枝に支柱が設置されている。長期間同じ場所に支柱を設置していると枝の肥大成長により支柱が取り込まれてしまう。	・定期的に支柱の位置を変えることを検討する。
	・樹冠付近に太枝の剪定痕が見られる。多数萌芽枝が見られる。	・今後は可能な限り太枝を剪定しないような管理を検討する。
葉	・着葉量は多い。	・無し
	・オキナワイチモンジハムシ、イツボシシロカミキリ等による食害痕が散在する。	・無し。
備考	・イチジクカミキリの防除を行い、土壌改良や気根の支柱根化により樹勢を向上させることが重要と考える。
