認定番号 62

地上部の衰退度判定（認定番号62）

土壌調査結果（認定番号 62）

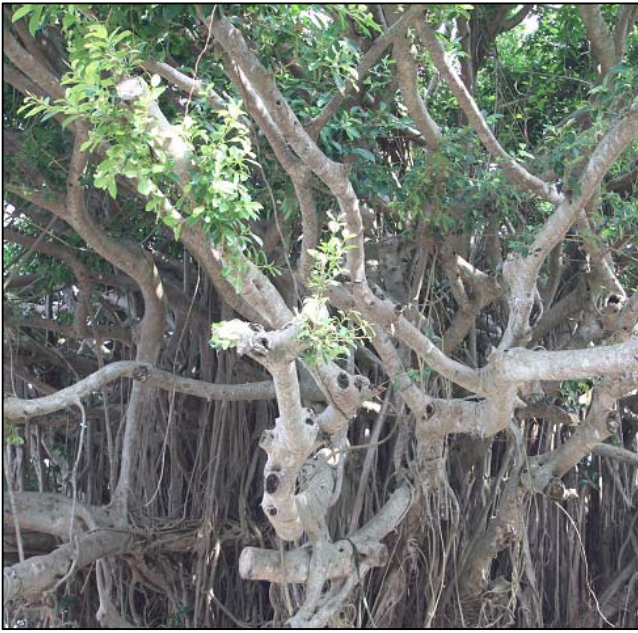
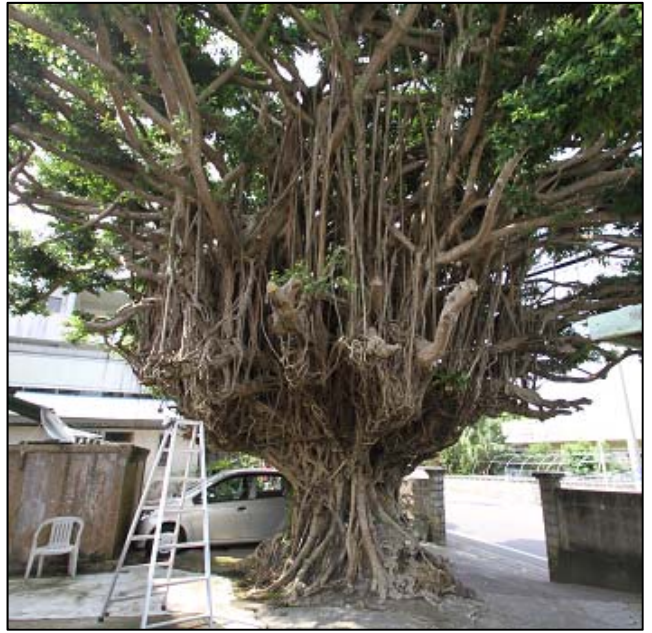
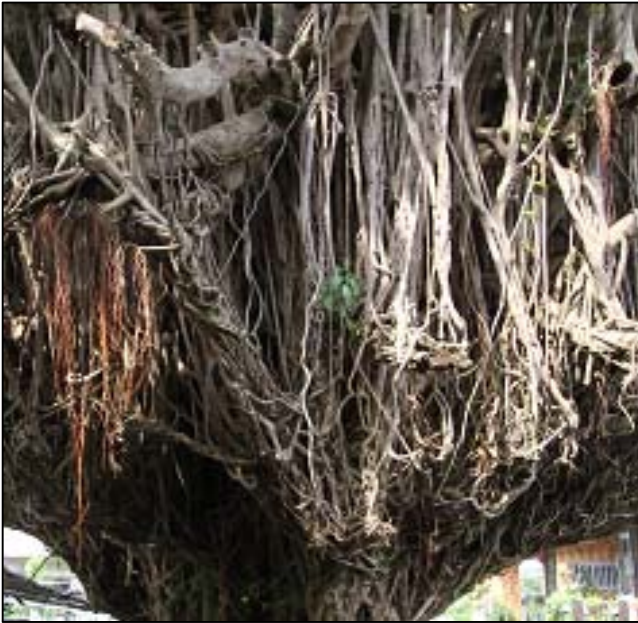
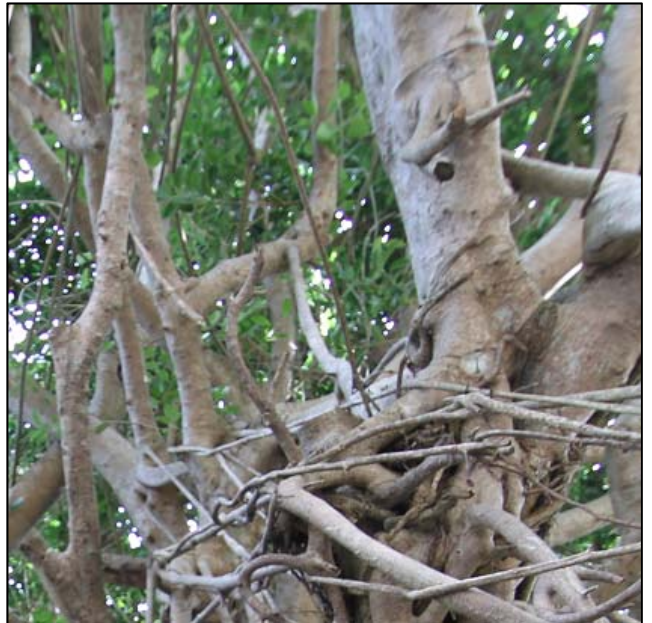
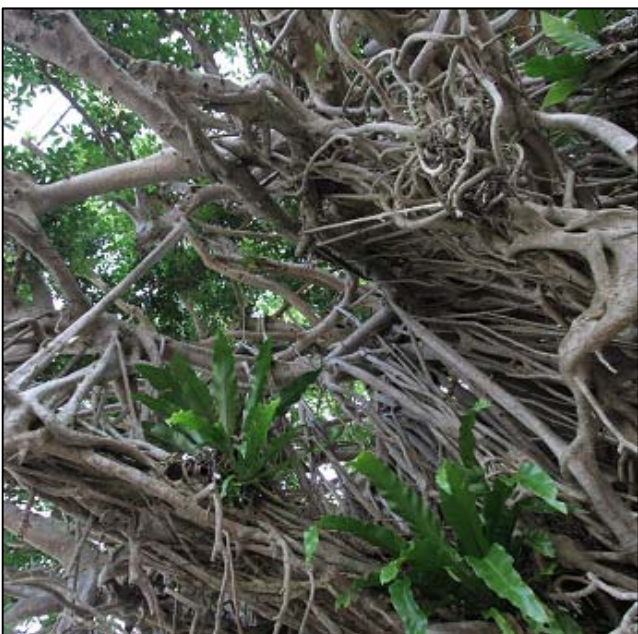
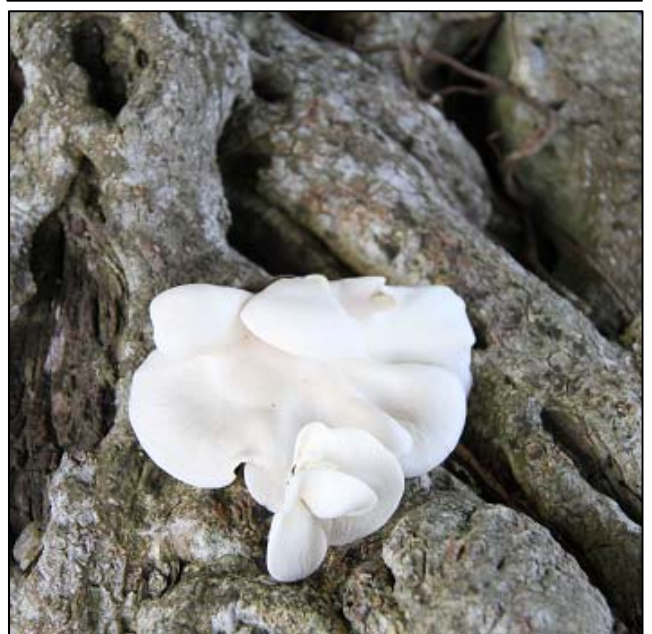
部位	所見	対応
土壌	・全面モルタルが敷かれている。	・樹勢に強い影響を与えていないが、今後、継続して観察を行う必要がある。
根	・古い根を新しい根が覆い、根株を形成している。 古い根の活力は乏しいが新しい根の活力は良好である。	・無し
幹	・気根が 2～3mの高さで切り揃えられおり、幹下部が極端にくびれ、強風に対して弱い樹形となっている。	・今後気根は切らずに、幹周り及び地中に誘導して支柱根に仕立てることが望ましい。
枝	・適宜剪定を行い、樹形は美しく保たれている。	・風圧を軽減するためにも、今後とも剪定はこれまで同様に行うことが望ましい。
	・剪定部位の局所からヒラタケ、キクラゲの発生が見られるが、概して腐朽は少なく、かつ軽度。	・腐朽枝の切除を検討する。
葉	・葉量・葉色とも良好	・無し
備考	・強風に対して弱い樹形となっている。岩盤上に生育するため根返りの可能性は低いですが、幹内部の腐朽が懸念されるため、支柱根を育成し、補強する必要がある。
