天底小学校のガジュマル

認定番号 71

地上部の衰退度判定（認定番号71）

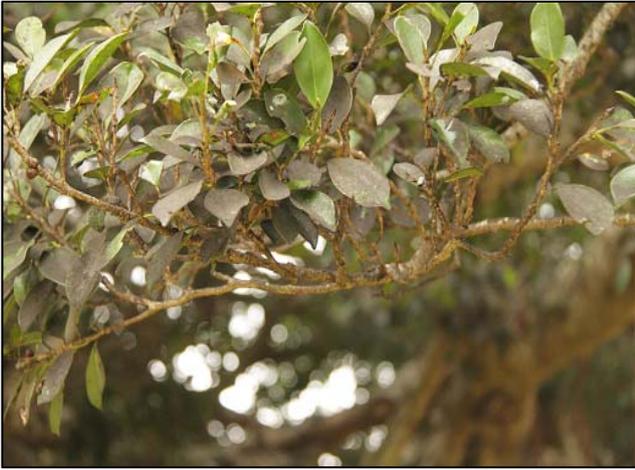
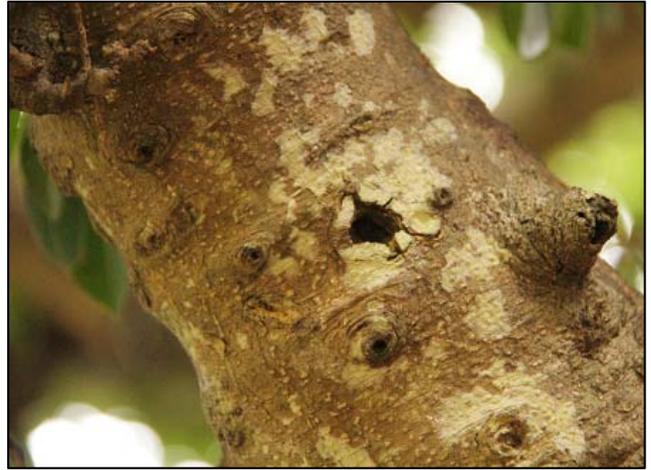
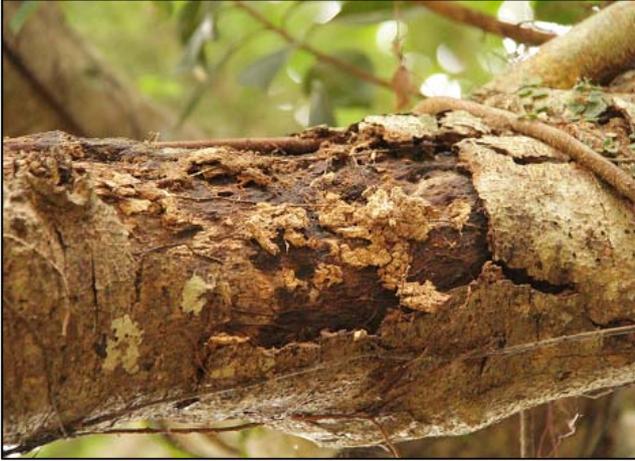
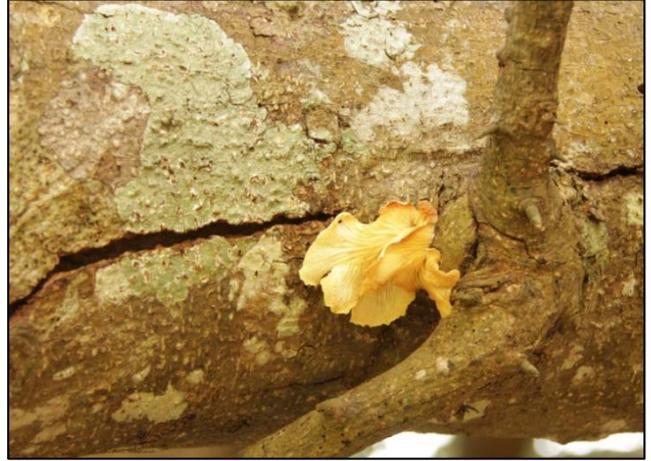
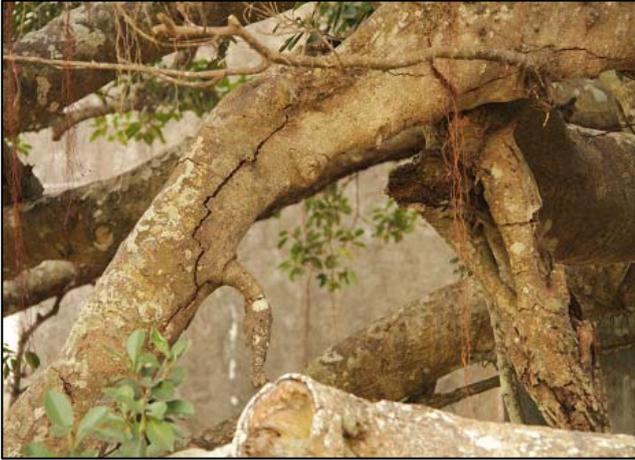
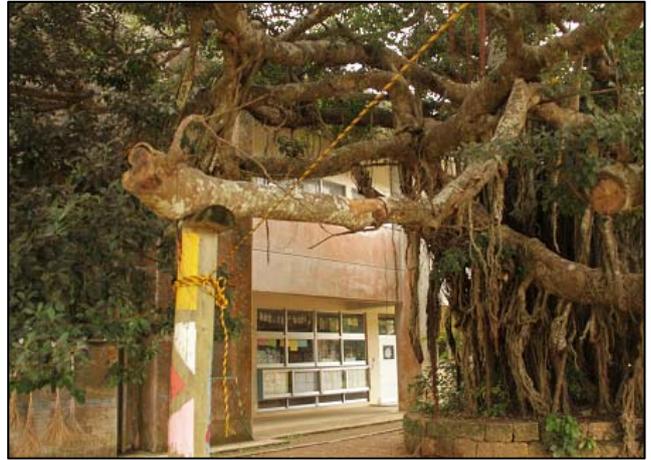
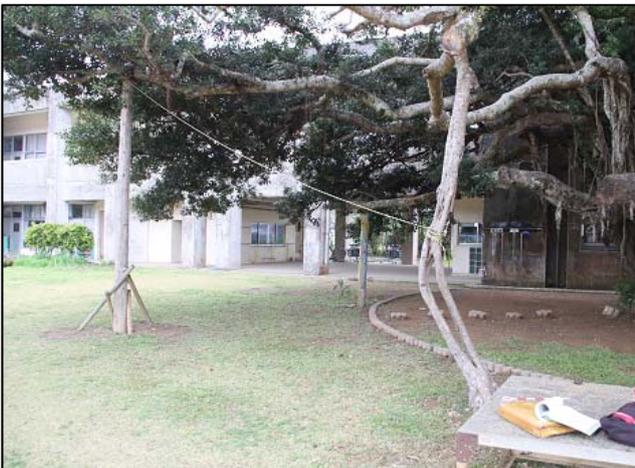
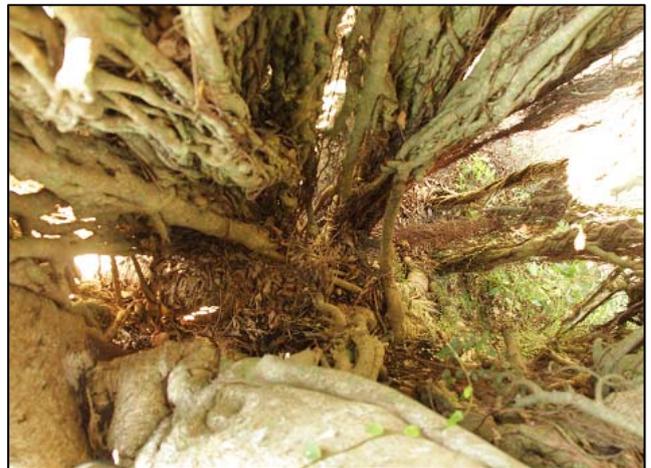
部位	所見	対応
土壌	・土壌構造は塊状、土性は砂壤土である。	・特に無し。
根	・根は石積み内に伸長しているが、その外には石積み外縁に若干見られる程度で、露出根は少ない。 ・つる植物が根本を被覆している。	・サークル外の露出根の保護を検討する。 ・つる植物を除去し、根～幹下部を露出して腐朽の有無とその程度の観察を行うことが望ましい。
幹	・樹皮の傷、脱出孔、古いフラスの様相から過去にイチジクカミキリによる被害が発生していたことが見られる。現在はカミキリの生息は認められない	・無し。
	・新しい気根の発生が見られる。	・枝から伸びる気根は支柱根に仕立て、将来は支柱を撤去することを検討する。
	・高さ 1.2m で双幹となり、その周囲を支柱根で覆われる。古傷が目立つ。	・無し
	・南東側の枝の切り口に腐朽の進行が見られる。 ・その他腐朽枝が見られる。	・腐朽枝の切除を検討する。
	・若い支柱根がロープで横方向に引っ張られ、湾曲している。	・支柱根を引っ張っているロープの除去を検討する。湾曲した部位は縦方向の力に弱くなるので、支柱を設置し、支柱根を真下に誘導することが望ましい。
枝	・腐朽部・傷痕部が多い。 ・南～南西方向に伸びる大枝(ポイントされた支柱)は付け根から枯死しており、キクラゲが発生している。 ・南東方向の枝(中枝)が枯死、落下の可能性が高い。	枯れた大枝・中枝は、基部から切除を検討する。
	・南～南西方向に伸びる大枝(ポイントされた支柱)は付け根から枯死しており、キクラゲが発生している。	・枯死した枝の切除、及び支柱の撤去を検討する。
葉	・南南西の上方の大枝の梢端部の葉は、小型化して、やや退色が認められる。	・無し
	・ミノガ、オキナワイチモンジハムシ、スス病が見られる。	・無し。被害が大きくなりそうな場合は、捕殺または、被害枝(葉)の切除を検討する。
備考	・石積の縁から約 5.5m 外側にコンクリートコアを利用したサークルが設置されている。支柱はその外側に 5 本、内側に 3 本設置されている。
