内間の大アカギ

認定番号 79

地上部の衰退度判定（認定番号79）

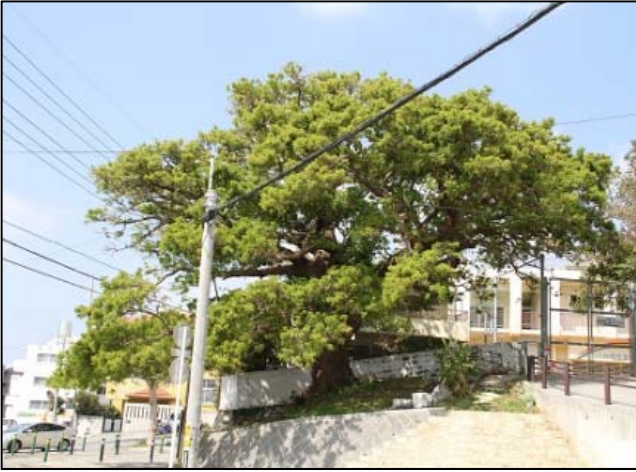
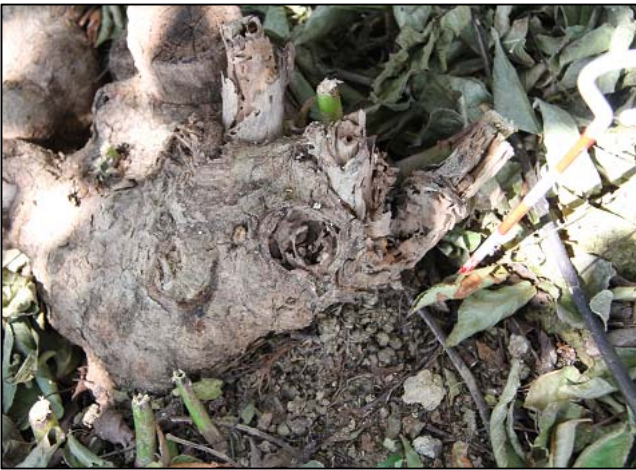
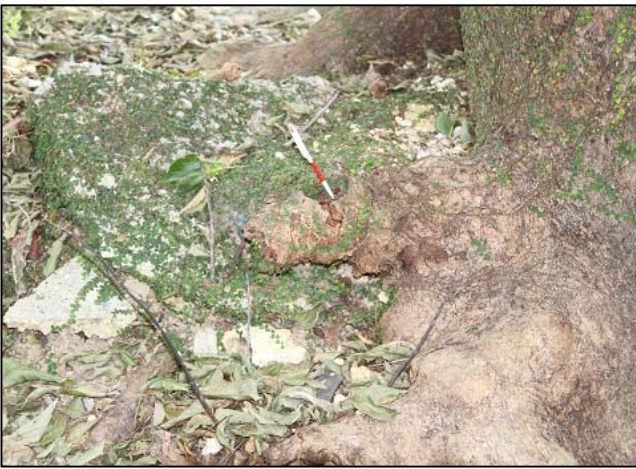
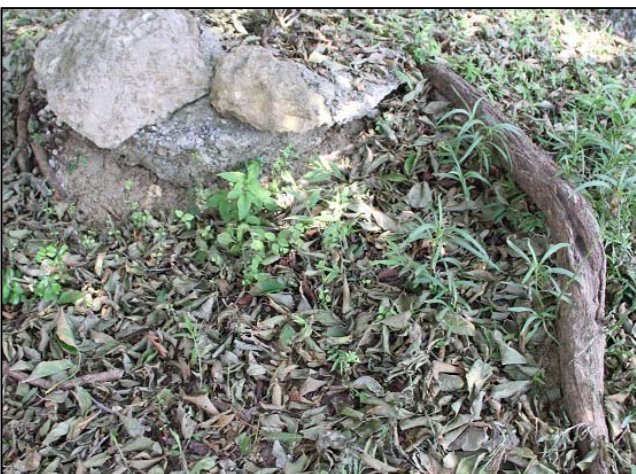
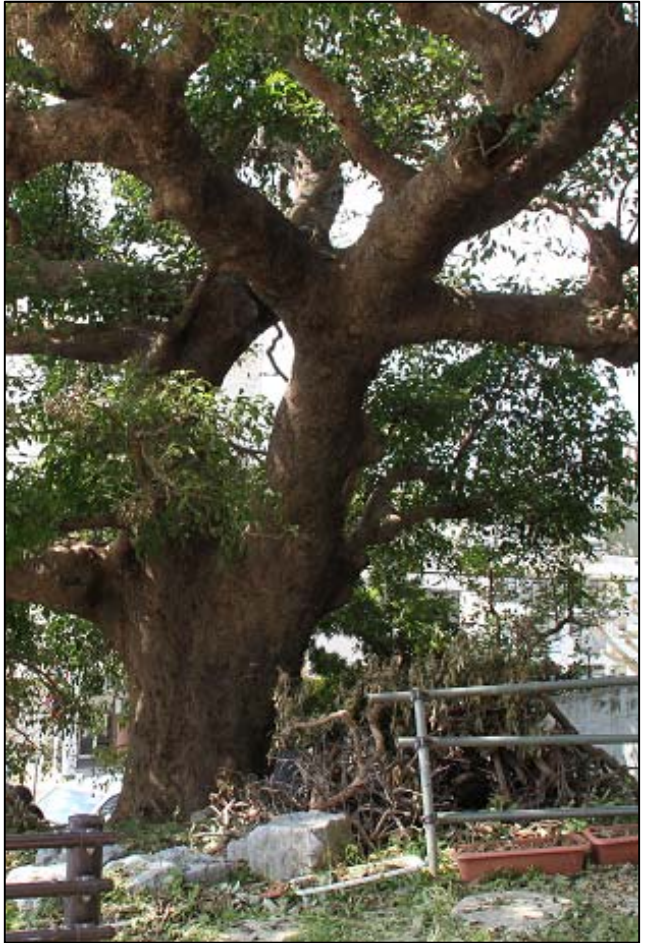
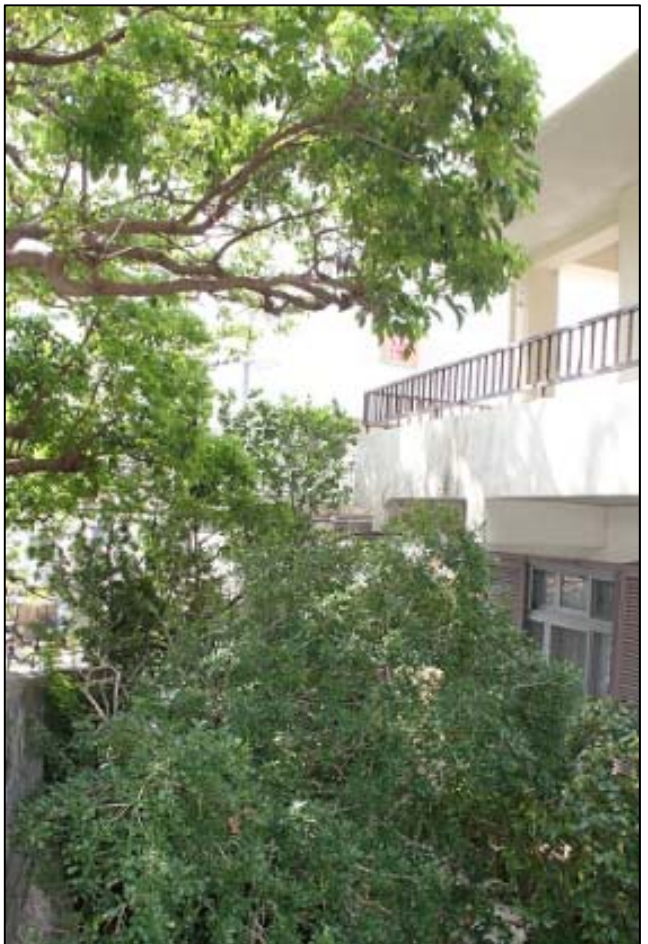
内間の大アカギ

部位	所見	対応
土壌	<ul style="list-style-type: none"> ・固結なく良好である。 ・かつての土留めと思われるコンクリート塊やコンクリート片が多い。 	<ul style="list-style-type: none"> ・可能な限り除去することを検討する。
根	<ul style="list-style-type: none"> ・瘤状の腋根からヒコバエ数本見られる。 	<ul style="list-style-type: none"> ・無し。
	<ul style="list-style-type: none"> ・瘤状の根の切断部位が腐朽している。 	<ul style="list-style-type: none"> ・腐朽部を削り取って殺菌癒合剤の塗布を検討する。
幹	<ul style="list-style-type: none"> ・南西側 1.2m に開口部があるが、材の腐朽は認められない。 	<ul style="list-style-type: none"> ・定期的な観察の実施を検討する。 ・特に早急な処置は要しないが、腐朽が入る場合は外科的処置を検討する。
枝	<ul style="list-style-type: none"> ・西側の大枝が民家に 2m 越境して伸びている。 ・北側高さ 1.5mの箇所の中枝の折損部位にハマイヌビワ、ガジュマルが着生している。 	<ul style="list-style-type: none"> ・切除を検討する。
	<ul style="list-style-type: none"> ・小枝の折損が多い。台風の影響と思われる。 	<ul style="list-style-type: none"> ・自然回復を待つ。
葉	<ul style="list-style-type: none"> ・異常は認められない。 	<ul style="list-style-type: none"> ・無し
備考
