伊部岳のオオウラジロガシ

認定番号 86

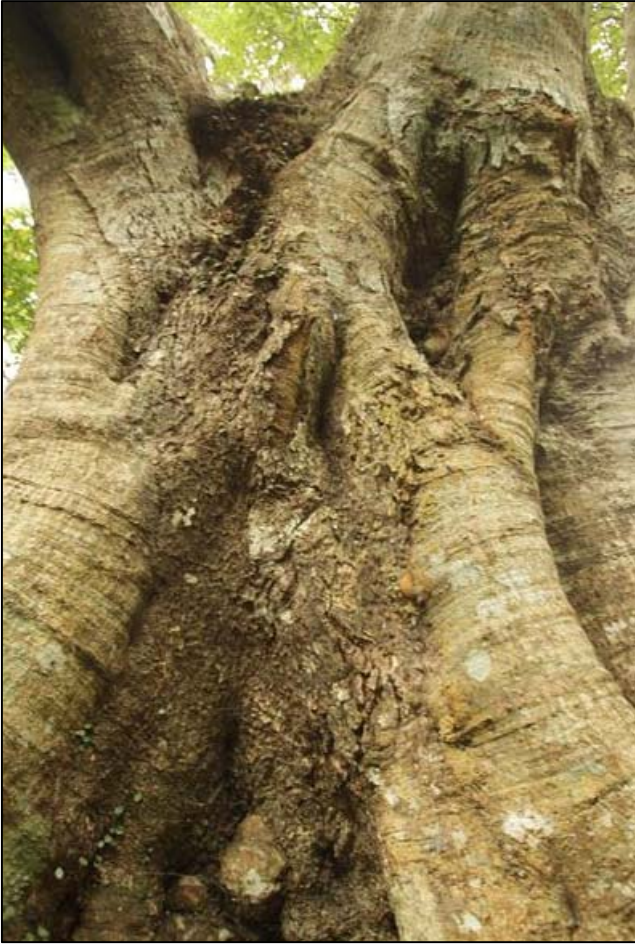
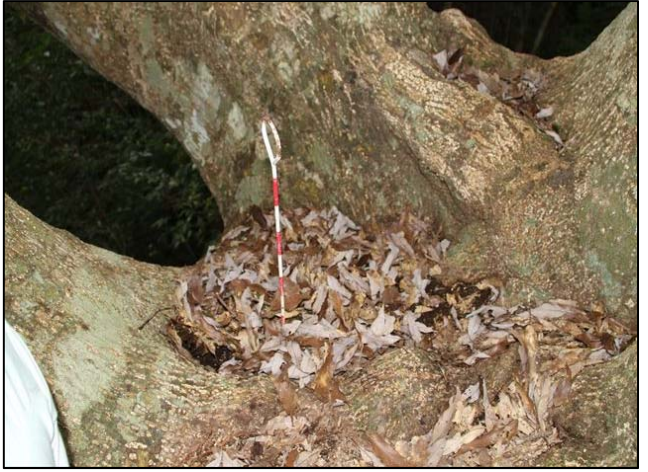
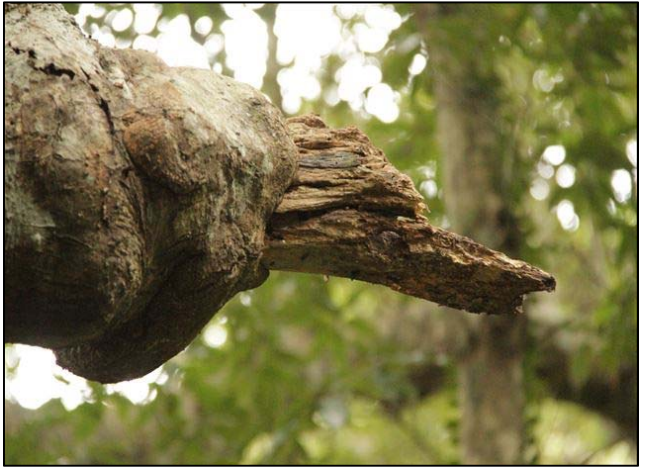
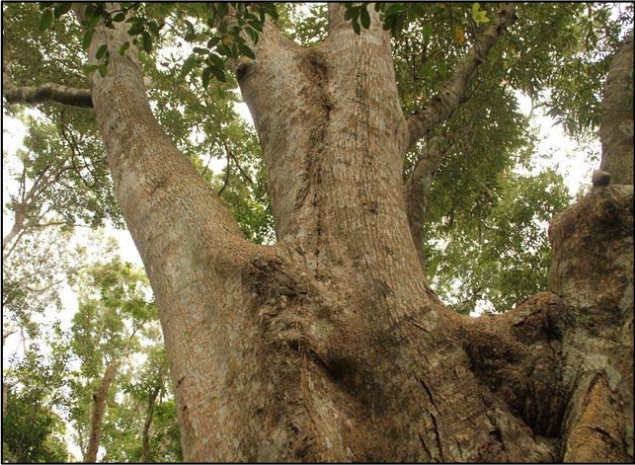
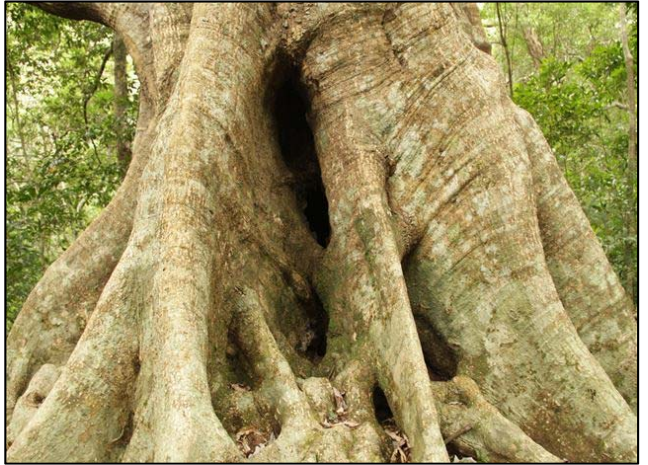
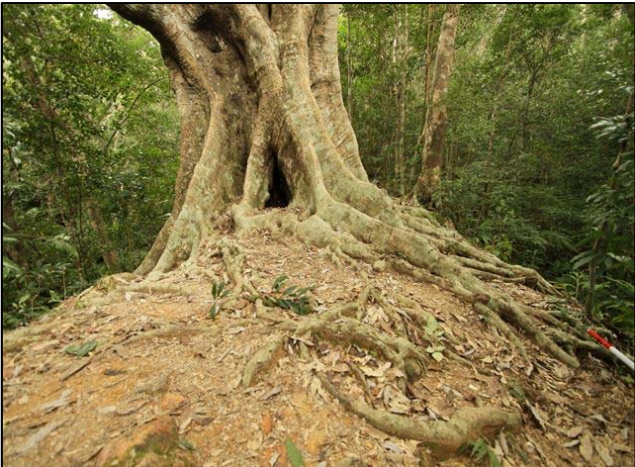
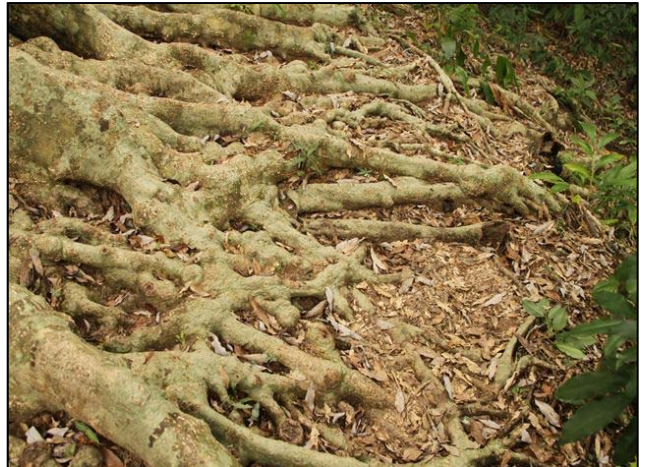
部位	所見	対応
土壌	<ul style="list-style-type: none"> ・弱乾性黄色土である。 ・表層の流亡が著しく、L,F 層を欠き、A層も薄い。 	<ul style="list-style-type: none"> ・編柵を等高線上に設置を検討する。これにより土壌の流亡が抑制されると思われる。
根	<ul style="list-style-type: none"> ・西側、南側の歩道の露出根の上部が踏みつけにより損傷が見られる。 ・北面地際に縦 70cm、底辺 35cm の三角形の開口部を持つ空洞があり、内部は腐朽している。 ・南面の地上高 40cm に縦 60cm、横 20cm の開口空洞が見られる。 ・上記の露出根の損傷は見学者等の移動、停留によるものと推察される。 	<ul style="list-style-type: none"> ・木道の設置等、踏圧防止策が必要と考える。
幹	<ul style="list-style-type: none"> ・北西面の高さ 60cm に縦 70cm、横 20cm の開口空洞が見られる。 ・幹内部は高さ約 210cm まで空洞となり、根、幹の開口部とつながる。 ・空洞内部は比較的乾燥しており、腐朽の進行は緩慢と思われる。 ・樹皮の活力が若干低下しており、局所的に損傷が見られる。 	<ul style="list-style-type: none"> ・定期的な観察を検討する。
枝	<ul style="list-style-type: none"> ・大枝に胴吹き状に多数の新枝が発生しており、その一部に枯死が目立つ。 	<ul style="list-style-type: none"> ・定期的な観察を検討する。
葉	<ul style="list-style-type: none"> ・葉色、葉量、大きさとも異常は認められない。 	<ul style="list-style-type: none"> ・無し。
備考	<ul style="list-style-type: none"> ・幹は大枝の分岐部までは中は空洞となっているが、根張が安定しているので、倒伏の危険は低いと考える。 ・流亡した土壌補てんのために来訪者による土壌の持ち込み散布が行われているが、南根腐病等土壌病害の感染防止のため、禁止すべきと考える。
