# 城岳のガジュマル

認定番号 92

地上部の衰退度判定（認定番号92）

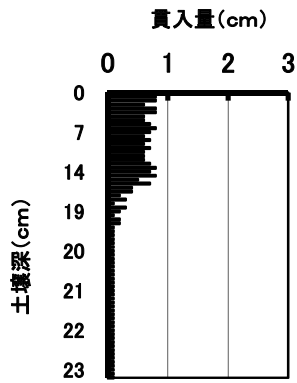
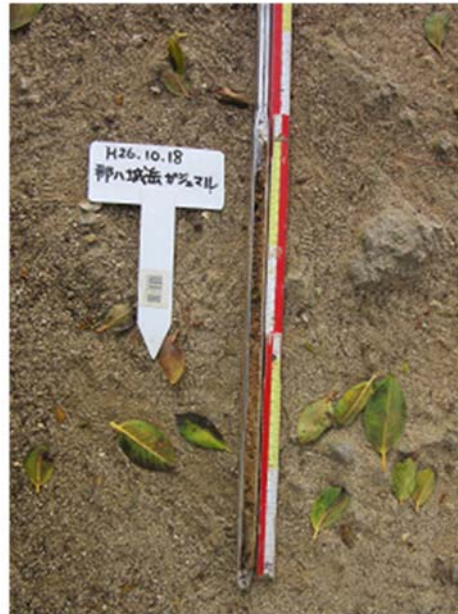
土壤貫入量結果

層位	土壤色	深さ	構造	土性	pH	EC(dS/m)
I	7.5~10YR3/3	0-16	—	埴壤土	7.6	2.0
II	10YR4/4	16-	—	埴壤土

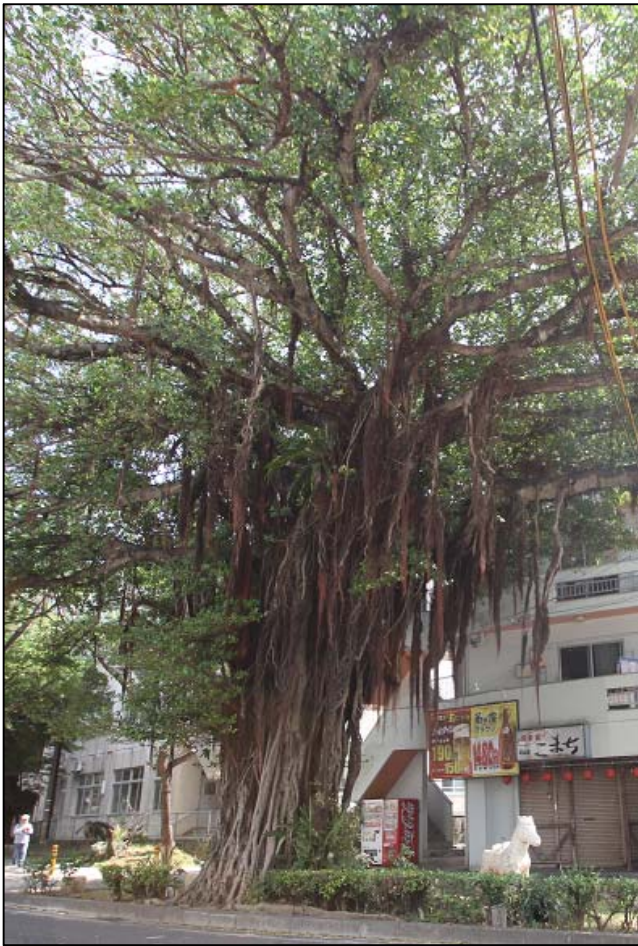
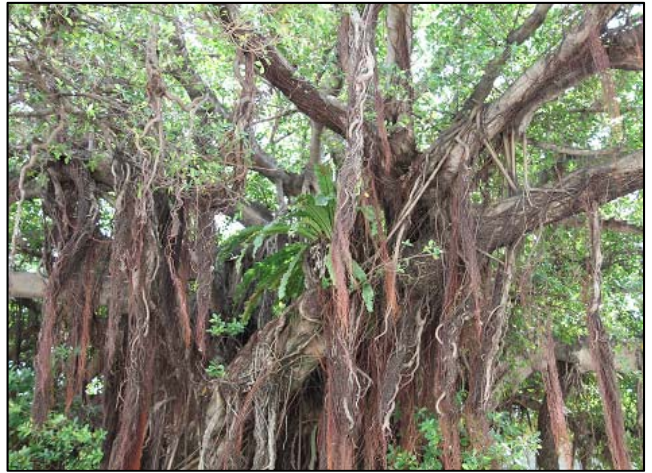
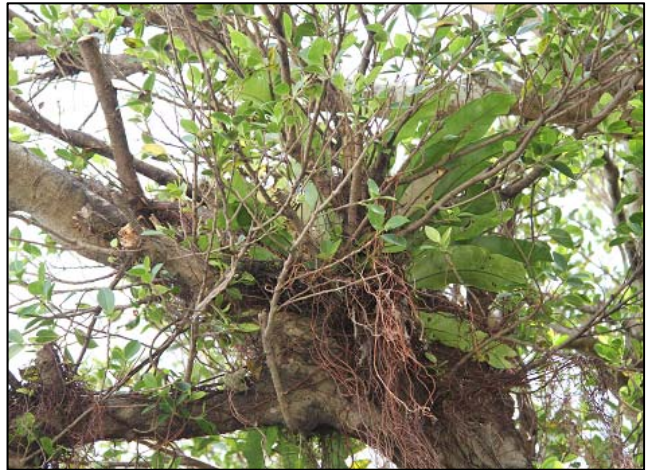
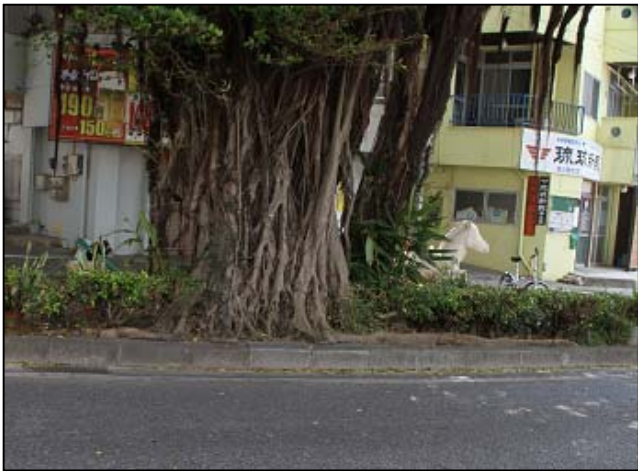
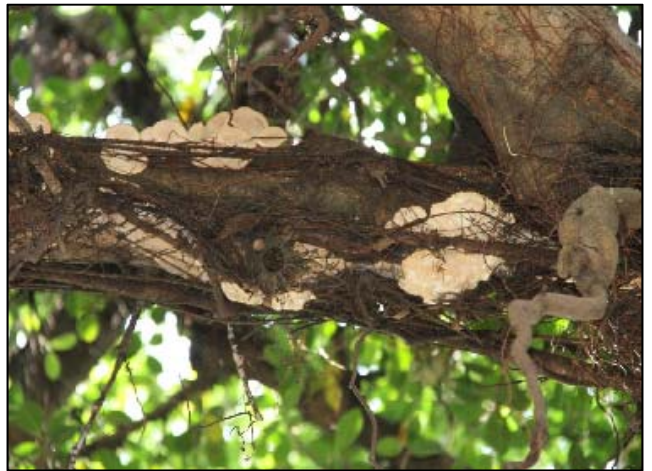
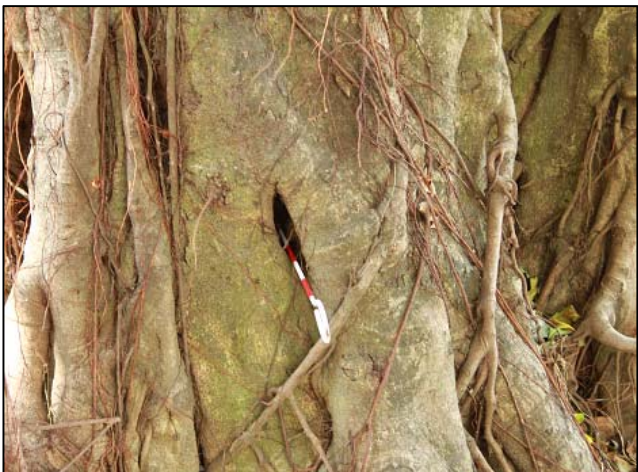
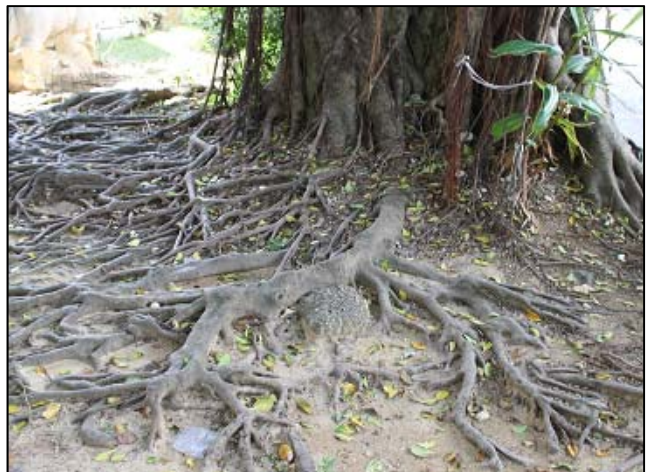
部位	所見	対応
土壌	・固結している。特に南側の馬の石彫付近の踏圧が著しい。	・可能な限り広い柵の設置を検討する。 ・スポット状の土壌改良を検討する。
根	・露出根は多いが異常は認められない。	・露出根を踏まないよう、柵の設置を検討する。
	・縁石が根の発達の障害となっている。	・縁石の撤去を検討する。
	・地上 30 cmの北東側に空洞があるが、幹と幹の間隙である。	・無し。
幹	・古傷はあるが、異常は認められない。	・無し
枝	・西側の中枝に背着生のキノコの発生が見られる。	・気根を誘導し、支柱根に育成を検討する。
	・南側に伸長している枝が長さ 4m の部位でカットされている。恐らく隣接する民家の敷地内にかかったためと思われる。	・越境枝、不要枝の管理を検討する。
葉	・局所的に葉の小型化が見られる	・無し
備考	・付近の古老からの間取りによると、当該樹木は幹内に電柱を巻き込んでいる。
