令和7年度 第1回 中城御殿跡地整備検討委員会

いいぬ うどうん  
**上之御殿エリアの整備について**

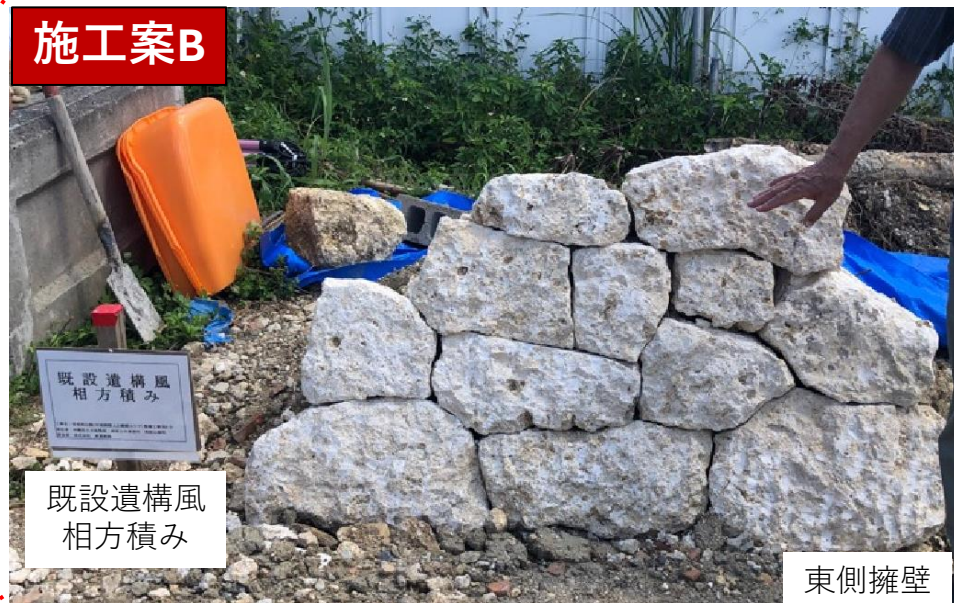
施工案B

○東側擁壁（施工案B）

➤往時の積み方を参考とし、要所に細長い形状を配置し、大きさは見本より小さめとする。

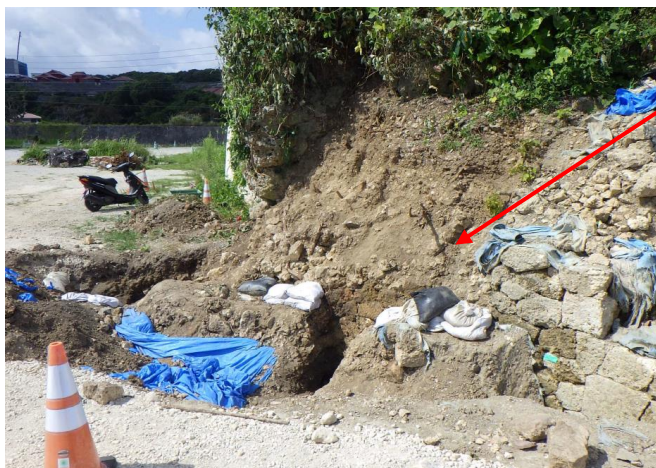
○新たに遺構が出現。東側擁壁から石階段より南側まで連続している。

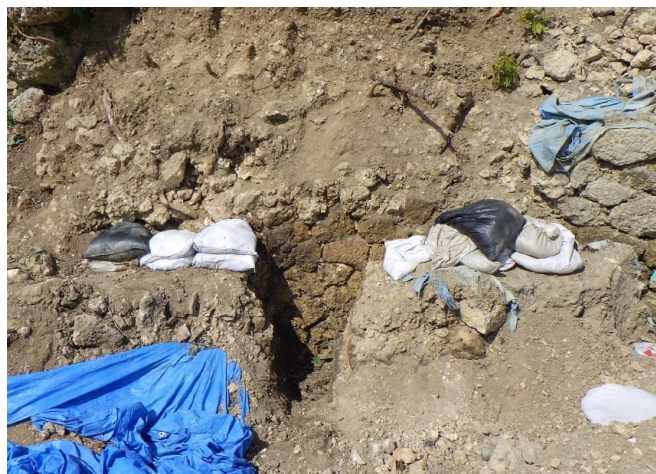
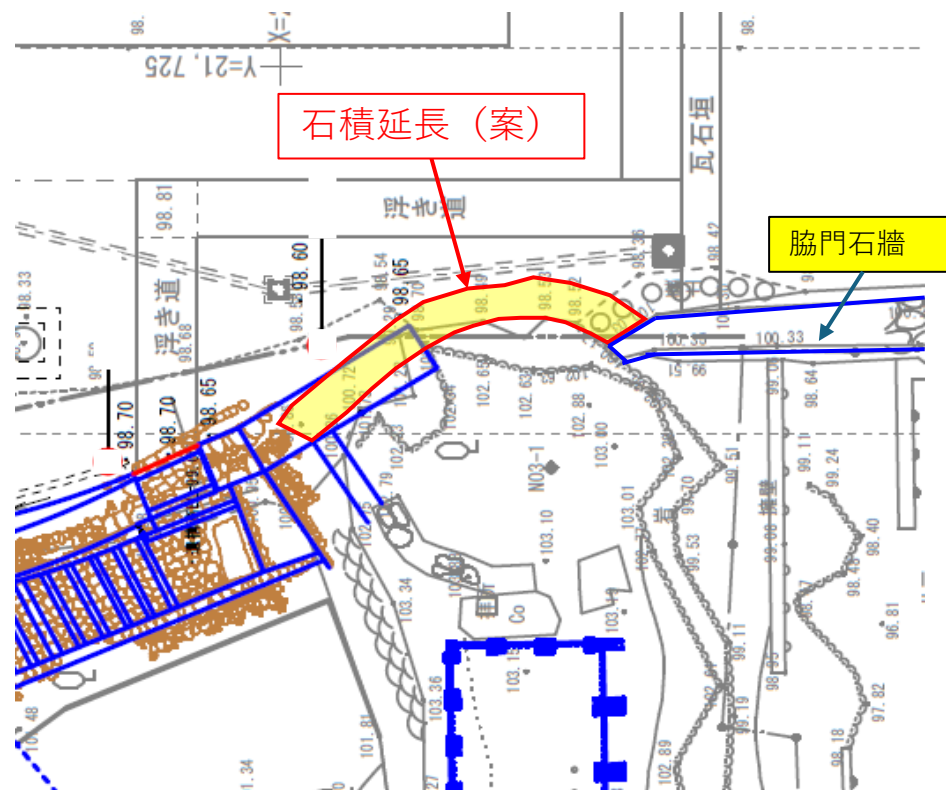
未調査箇所の掘削を行い、遺構が確認され設計法線より1～2 m前面に移動変更が必要。

○新たな遺構を考慮した法線の確認。脇門石牆まで石積を延長する。  
（延長部分の地下遺構状況を確認し、遺構に沿った聖地とする。）

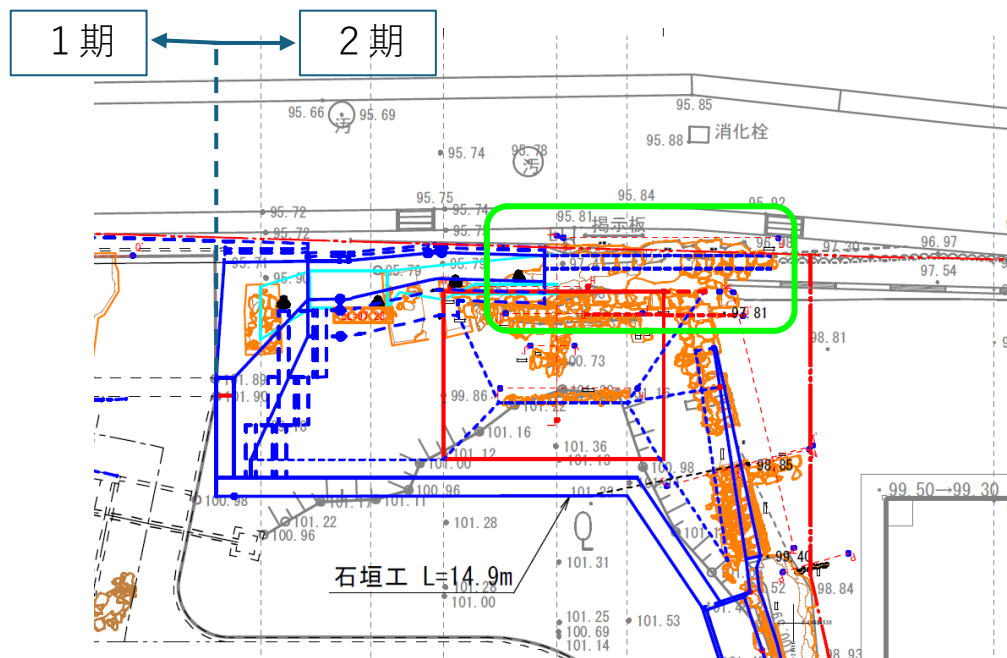
○北側擁壁について、新たに遺構（1 m程の大きな根石）が見つかった。

○現在、施工方法を検討中。

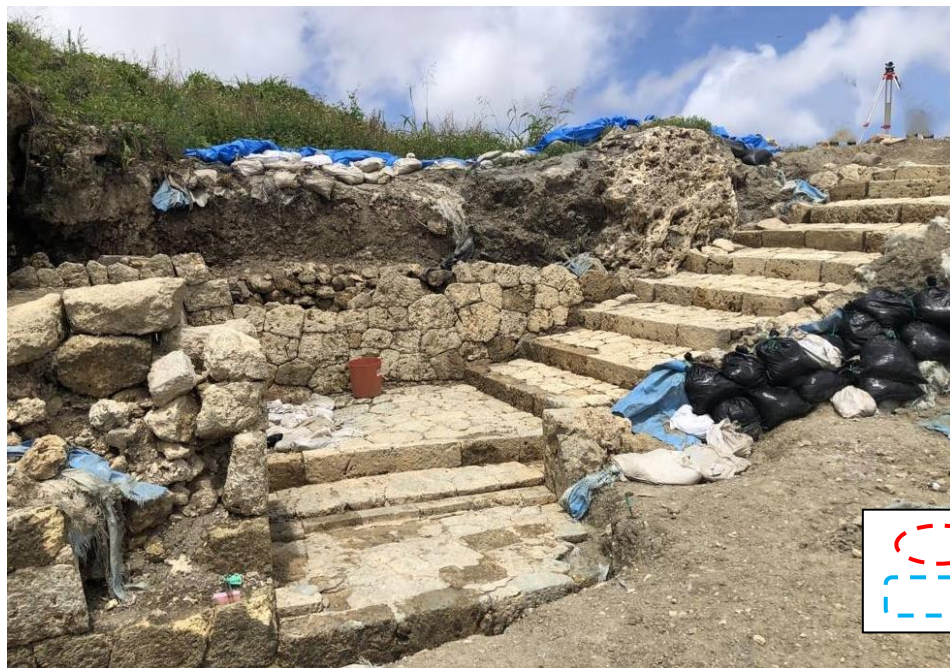
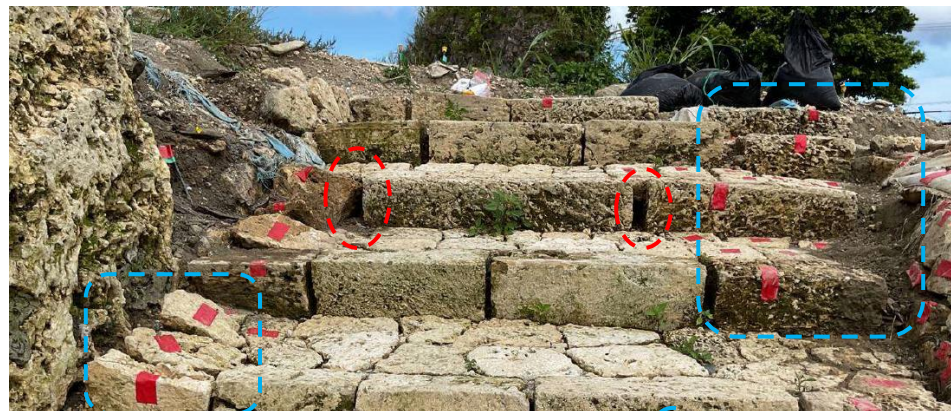
- 階段について、遺構の状態が良いため遺構を活かす（見せる）検討を行う。
- 斜めになっている箇所・隙間が大きい箇所については積み直す。

○ : 隙間  
□ : ずれ（斜め）

- 必要最低限の範囲を選定
  - ①. 階段部分、既存に合わせてズレ等を修復する。
  - ②. 隙間が大きい箇所・劣化箇所は、新材を加工する。  
（隙間の修復材は検討中。）
