令和 6 年度 第 3 回 中城御殿跡地整備検討委員会

## 脇門石牆の整備について

## 脇門石牆の整備方針

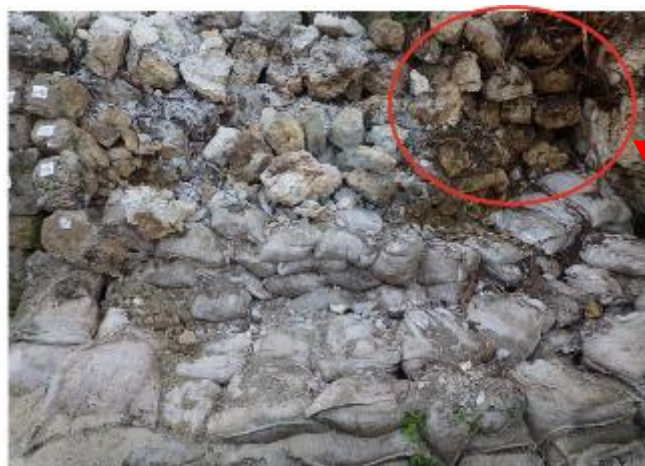
不可視部分である土のう箇所を撤去したところ、風化した石積が一部残存するのみであったことから、新規石材を使用して修復を行う。

土のう撤去中

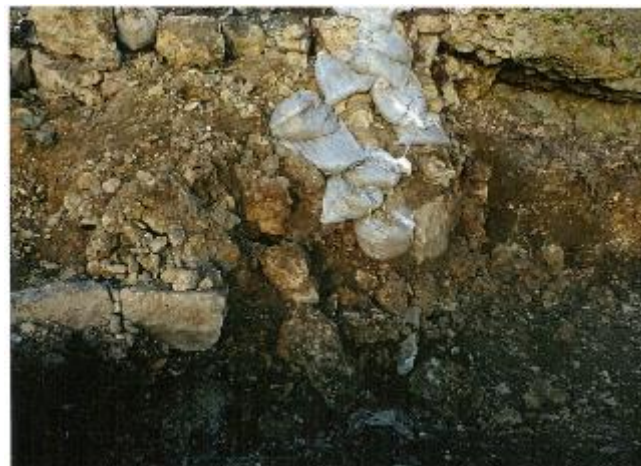
土のう撤去後、近景

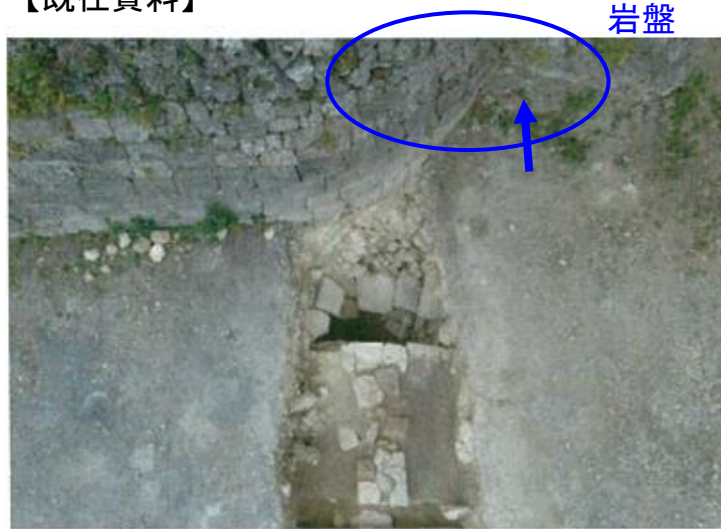
石積位置は、既往資料を確認して、岩盤までとする。

遺構番号98.石牆(埋文(3)石牆根石 東から)

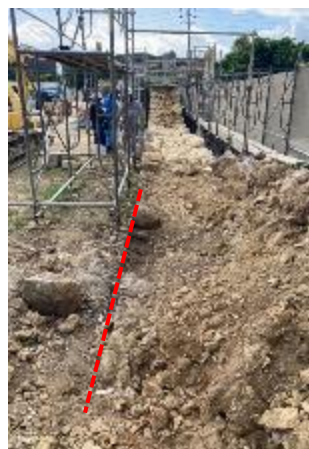
状況写真①

土のう箇所の解体作業を行う中で、今回修復対象となっている石牆の根石が確認された。根石は岩盤方向へ曲がり岩盤へすりつくことが判明した。

今回の工事は、崩落部分の修復が目的のため岩盤にすりつけて修復を行う。

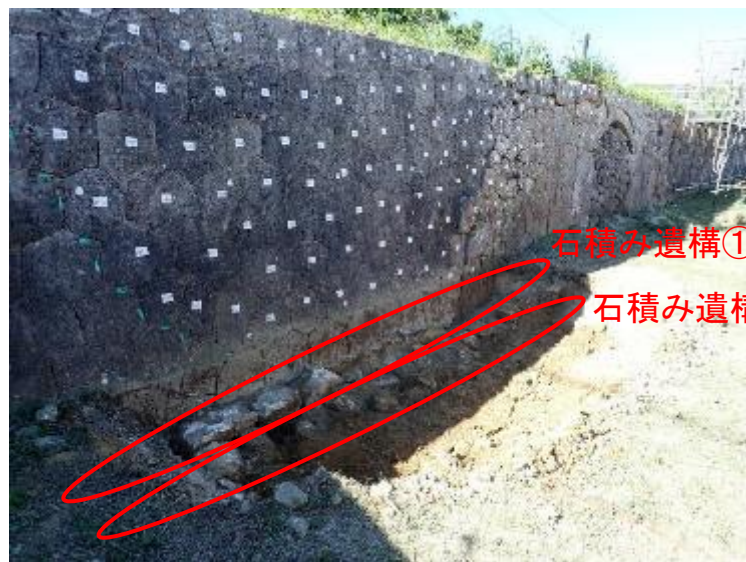
修復作業中に、脇門内側で石積み遺構を確認された。

確認した遺構は、現在修復中の石牆と並行する石積み遺構と考えられる。

ただ、これまでの発掘調査等で確認していない遺構であるため、詳細は不明。

脇門内側の状況写真

- ・遺構の広がりを確認するため、掘削箇所を拡大し、遺構の延長状況を確認した方がよい（遺構が脇門等へ延長する場合、脇門周辺への工事にも影響するため。）

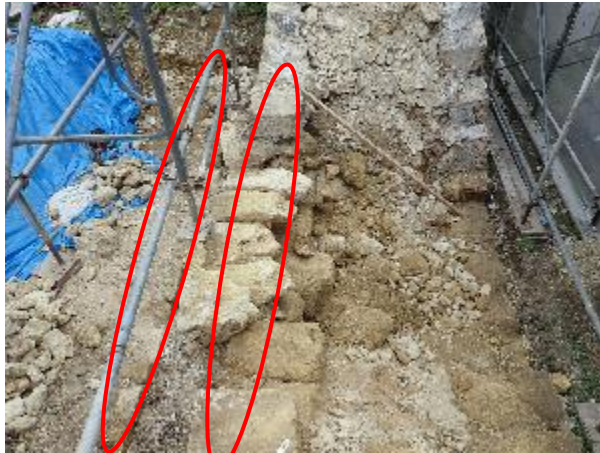
【写真1】石牆解体内部

解体対象石牆の積み石が前方方向（中城御殿の内側）にすべり落ちていることが確認された（写真1）。記録作業後に積み石を取り外した結果、前回部会で報告した西側石牆に並行する石積みは、石牆に伴う外構（水路遺構）の石積みであることが判明した（写真2）。

石積み遺構②（水路遺構）

石積み遺構①（石牆）

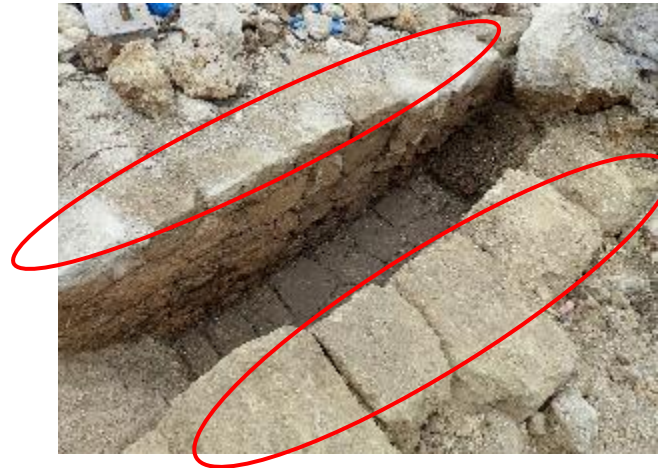
【写真2】中城御殿外構跡

石積み遺構②（水路遺構）

石積み遺構①（石牆）

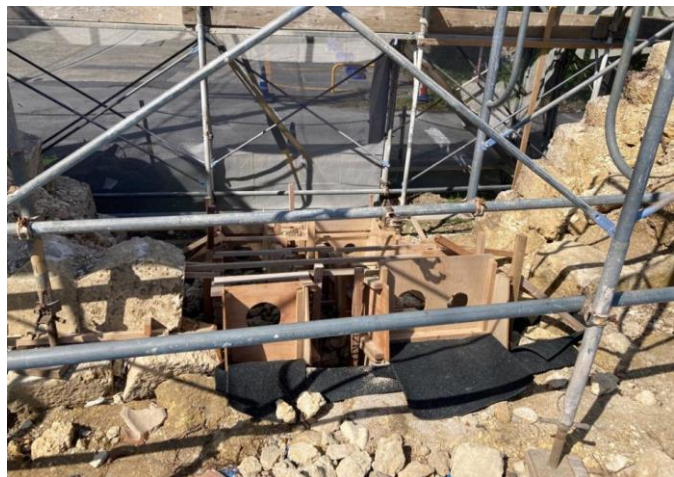
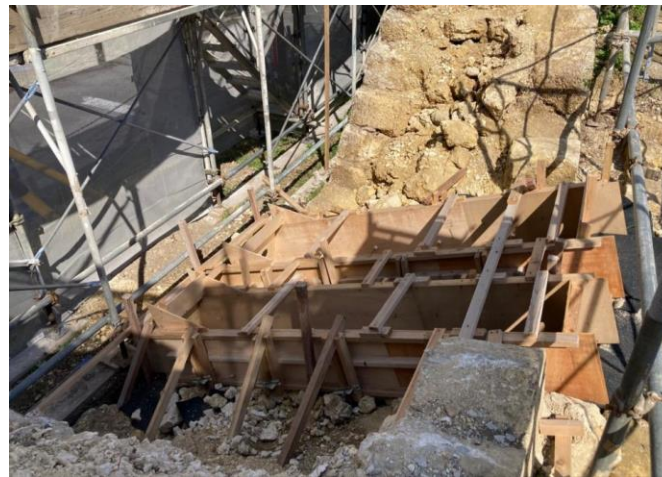
石牆下部に設置する管防護工については、当初設計で想定した位置に遺構が確認されたため、遺構に影響がない範囲に設計変更を行い、施工を進めている。

管防護工型枠設置状況写真

**変更** 遺構に影響がない範囲で、遺構の上部から石牆内部を貫通させる
