## 第2章 首里城公園の施設

### 2-1. 首里城公園の施設の概要、設備及び管理の状況

## 2-2. 首里城公園の立地及び敷地特性並びに建築物の特性

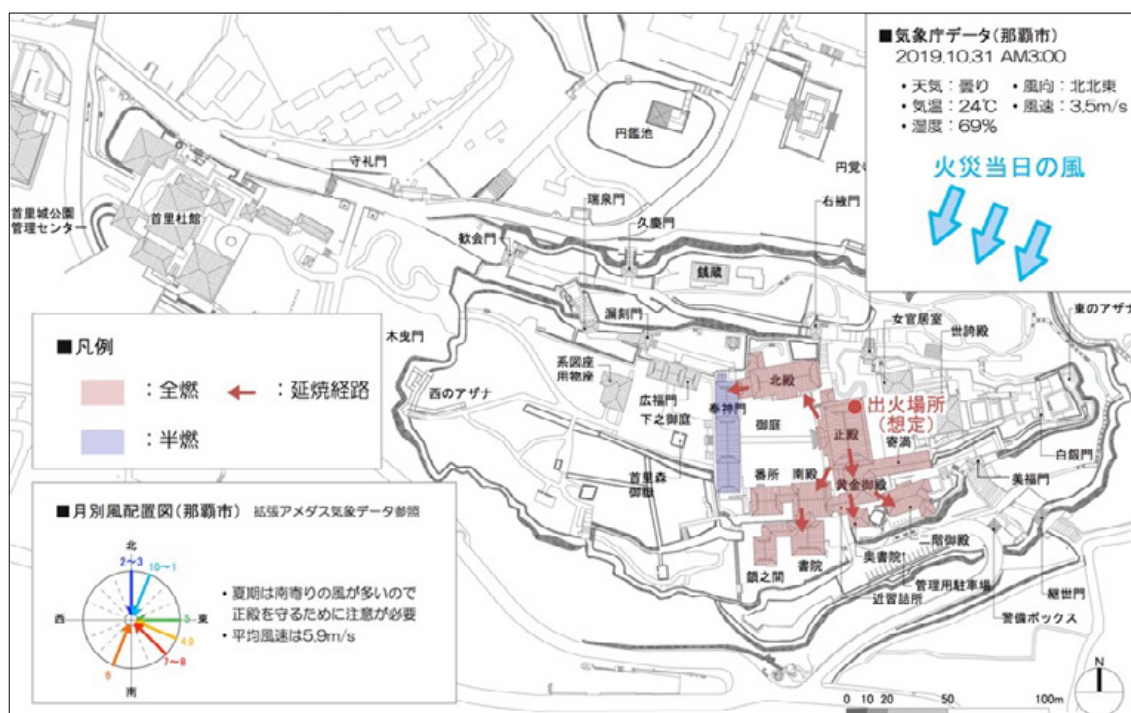
図 2.12：風向きと延焼経路（気象庁 HP・自立循環型住宅 HP を参考に作成）

また、同データによる月ごとの風向は下図のとおり、春・夏は南東風、秋・冬は北北東風が多い。火災当日(秋)の風向は北北東だったが、正殿を守る視点では、春・夏は建築物が密集している正殿南側からの風に注意する必要がある。

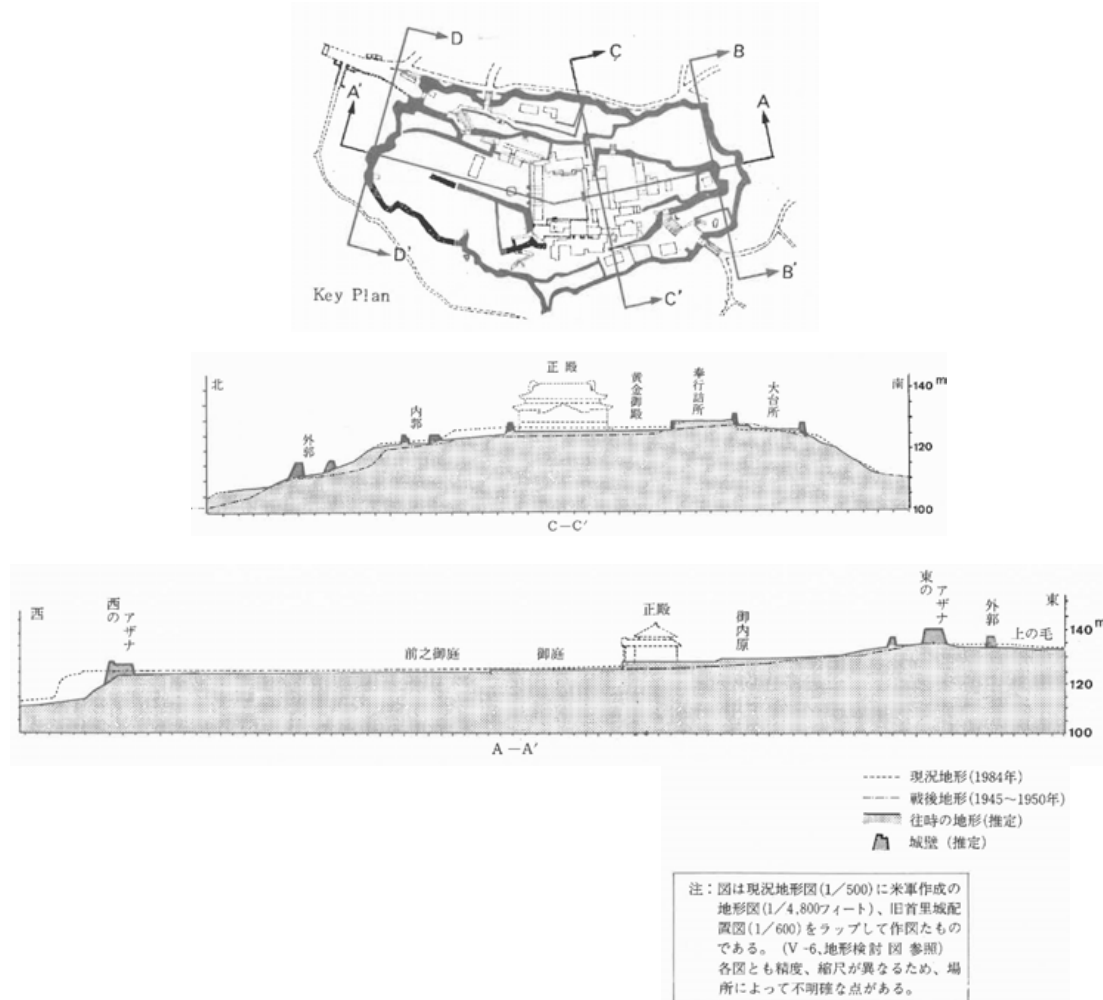
図 2.14：敷地の高低差（出典：国営沖縄記念公園首里城地区基本計画／昭和 62 年／沖縄総合事務局開発建設部）

首里城公園是那覇市東部の緩やかな丘陵地にあり、標高約127m（御庭）の高台に位置する。城郭内外で南側（御庭～継世門）7m、北側（御庭～久慶門）23m、西側（御庭～守礼門）16mの高低差があり、城郭内は周囲に比べて特に高くなっているため、局地的な強風が吹くことが多い。

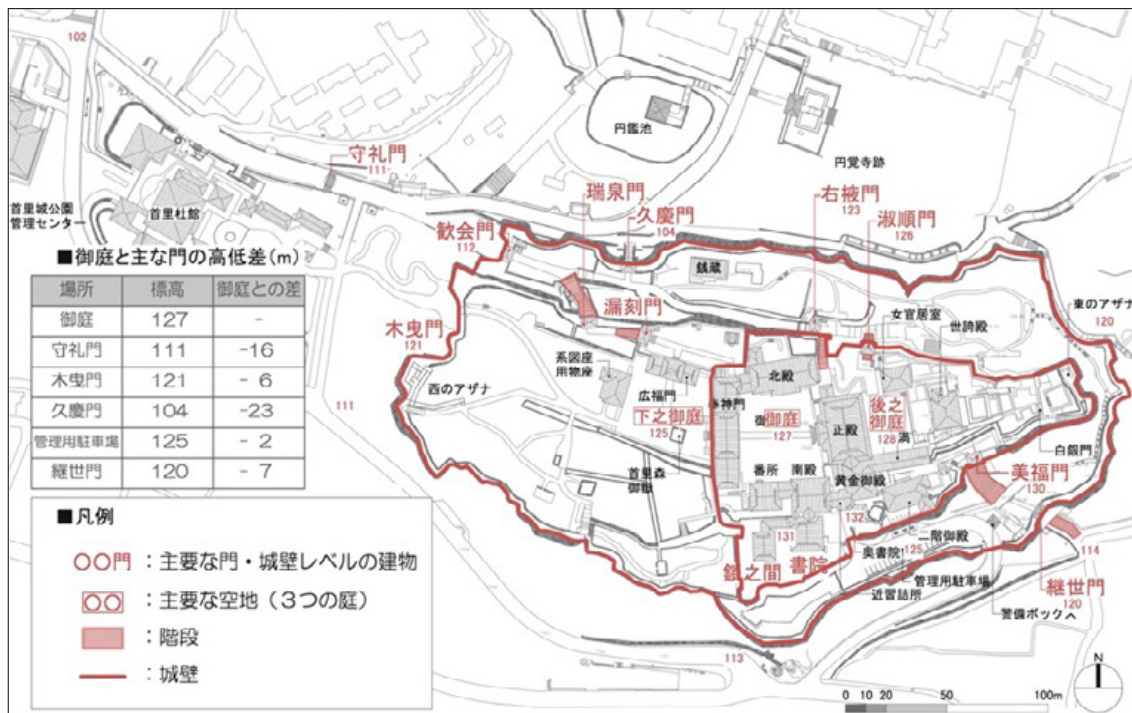
図 2.15：敷地の高低差と門

また、消防車両の部署する位置に対して消火活動を行う位置が高い場所にあるため、消防隊員の移動やホースなどの運搬の障害となる可能性がある。例えば久慶門から御庭までの高低差は23mあり、一般的な建築物では6～7階レベルに相当する。

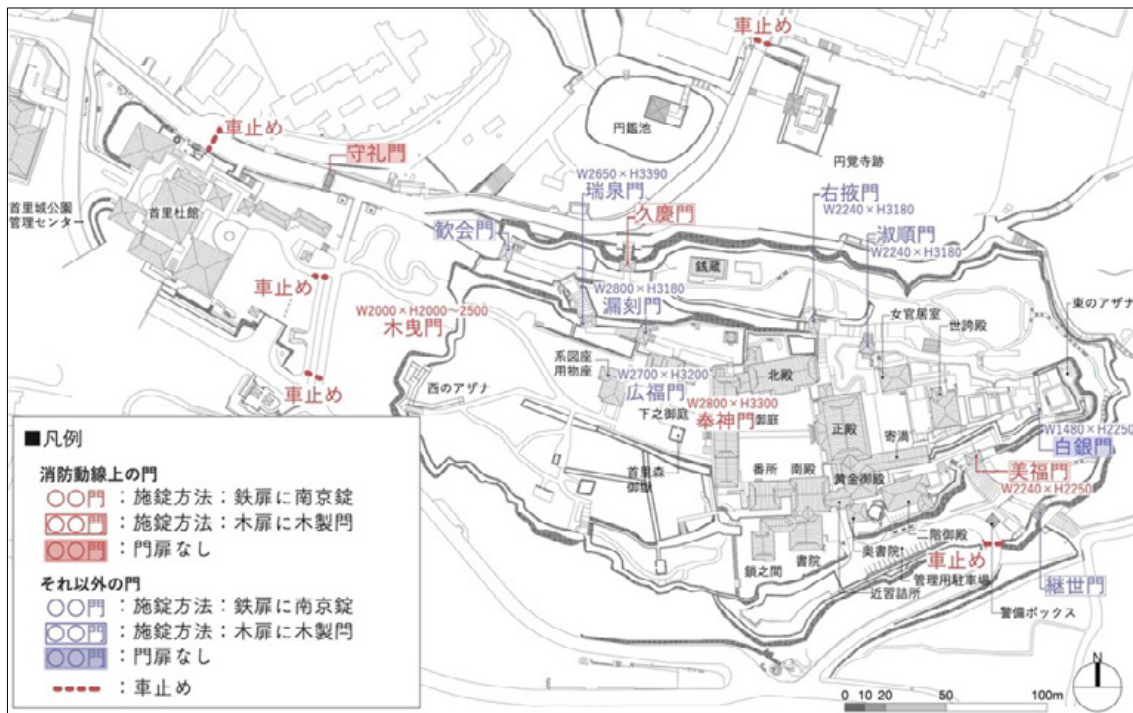
図 2.16：門と車止め

消防隊の動線上では木曳門、久慶門、奉神門、美福門が施錠されており、守礼門、木曳門、久慶門の手前には車止めも設置されていた。これらは防犯上有効だが、夜間の円滑な消防活動を阻む要因の一つといえる。

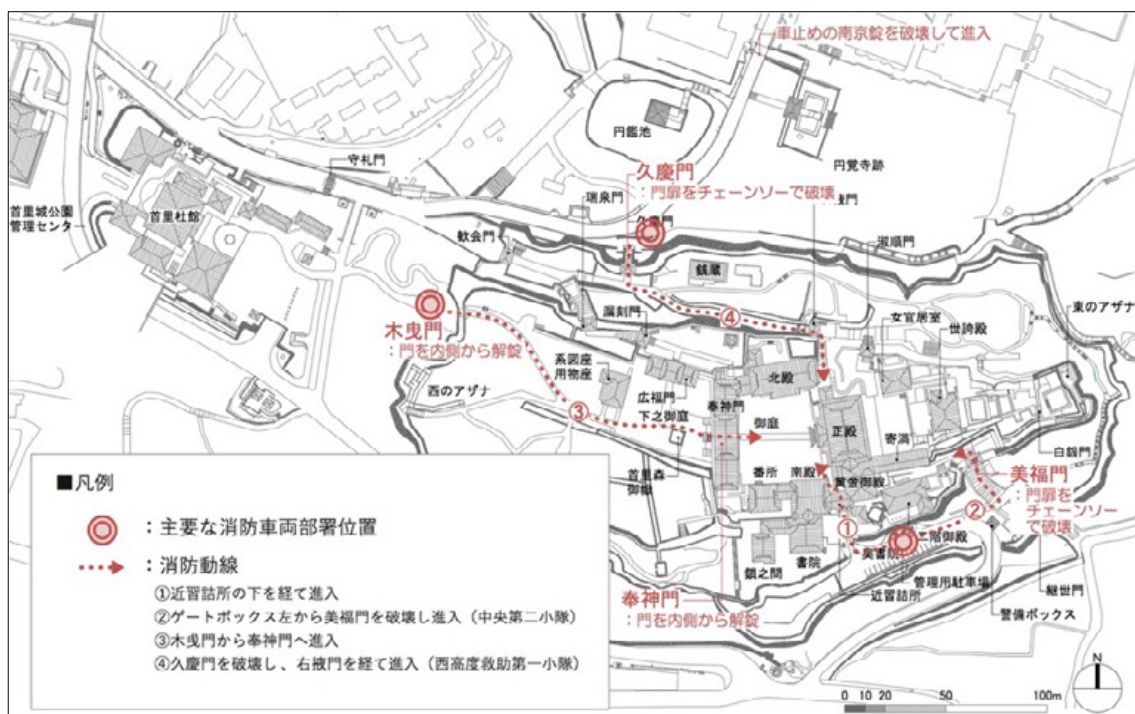
図 2.17：消防活動動線（消防活動報告書／令和元年 11 月 22 日 那覇市消防局 を参考に作成）

今回の首里城火災では消防隊が部署位置から久慶門、美福門の木製の扉を破壊して進入した。また、県立芸術大学前の車止めが消防車両の動線上にあったため、消防隊が南京錠を破壊した。

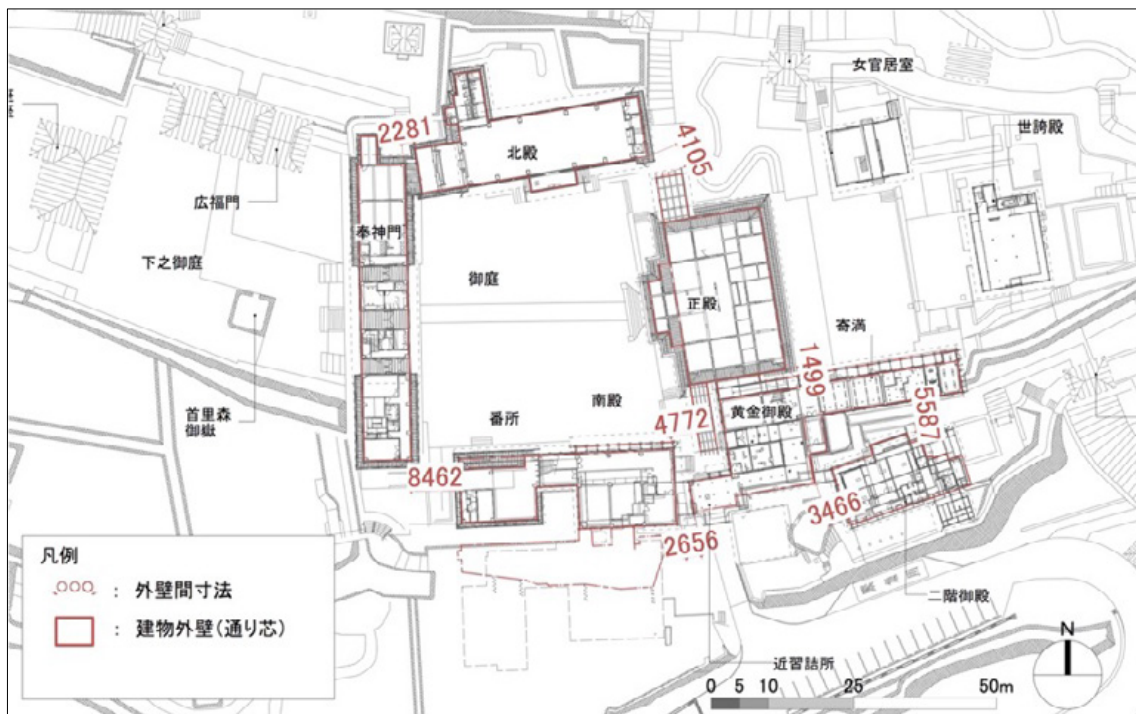
図 2.18：建築物の隣棟間隔/正殿1階レベル（外壁芯々距離）

正殿1階レベルの隣棟間隔（外壁芯々距離）は、正殿と黄金御殿・寄満・近習詰所・奥書院間が約1.5m、正殿と北殿間が約4.1m、北殿と奉神門間が約2.3m、正殿南之廊下と南殿・番所間が約4.8mであった。

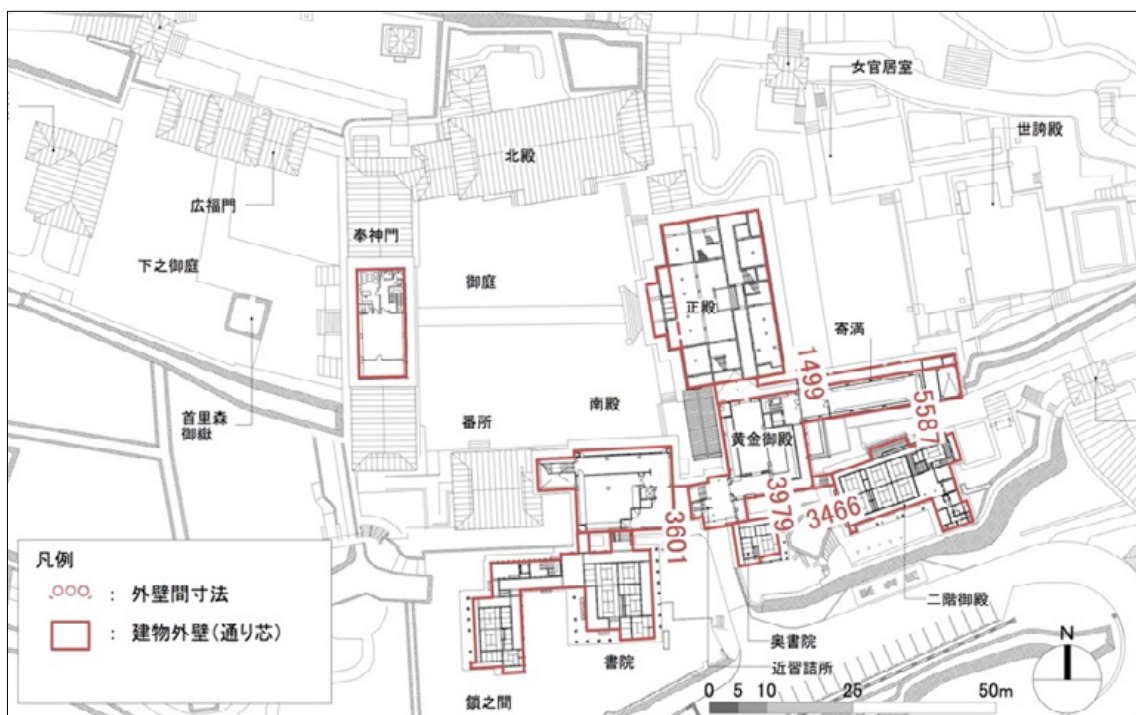
図 2.19：建築物の隣棟間隔/正殿2階レベル（外壁芯々距離）

正殿2階レベルの隣棟間隔（外壁芯々距離）は、正殿と黄金御殿・寄満・近習詰所・奥書院間が約1.5m、南殿・番所と書院・鎖之間間が約3.6m、黄金御殿・寄満・近習詰所・奥書院と二階御殿間が約3.5mであった。

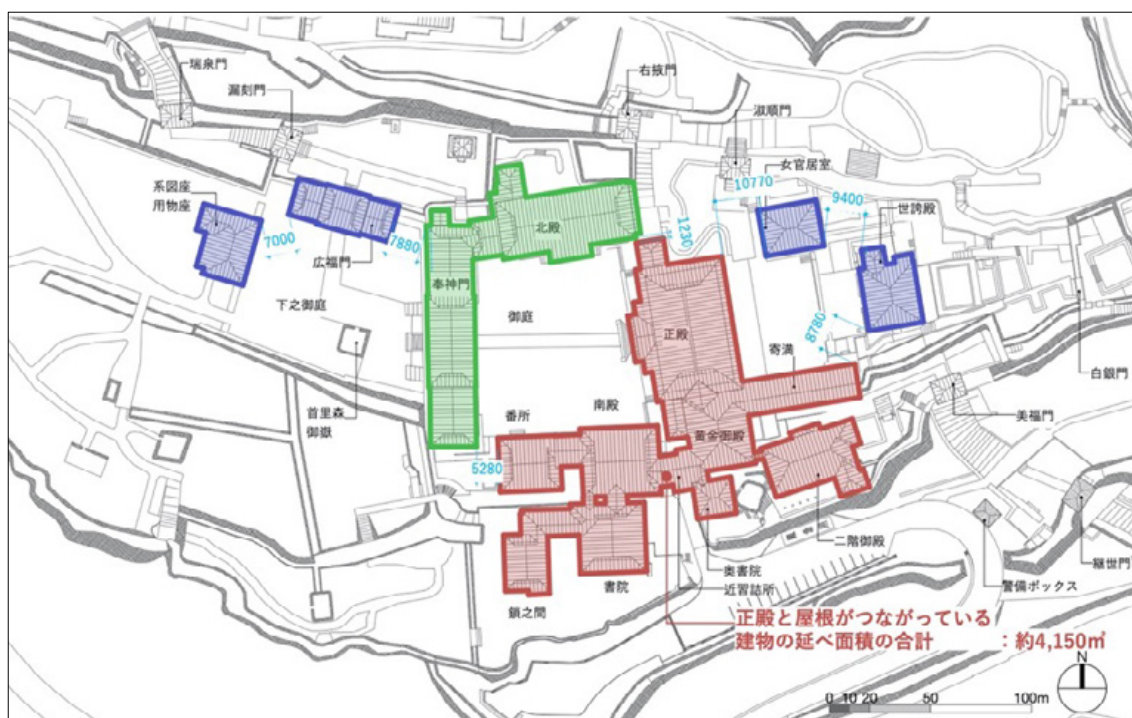
図 2.20：屋根のつながり

正殿と黄金御殿・寄満・近習詰所・奥書院、二階御殿、南殿・番所、書院・鎖之間の5棟は、黄金御殿等の建築により屋根や軒が連続することになったため、平成25年に消防法上、一棟とみなされることになった。屋根が連続した5棟の延べ面積は約4,150㎡であり、つながった軒等が延焼経路となった場合、今回の火災のように延焼範囲が大きくなる危険性がある。

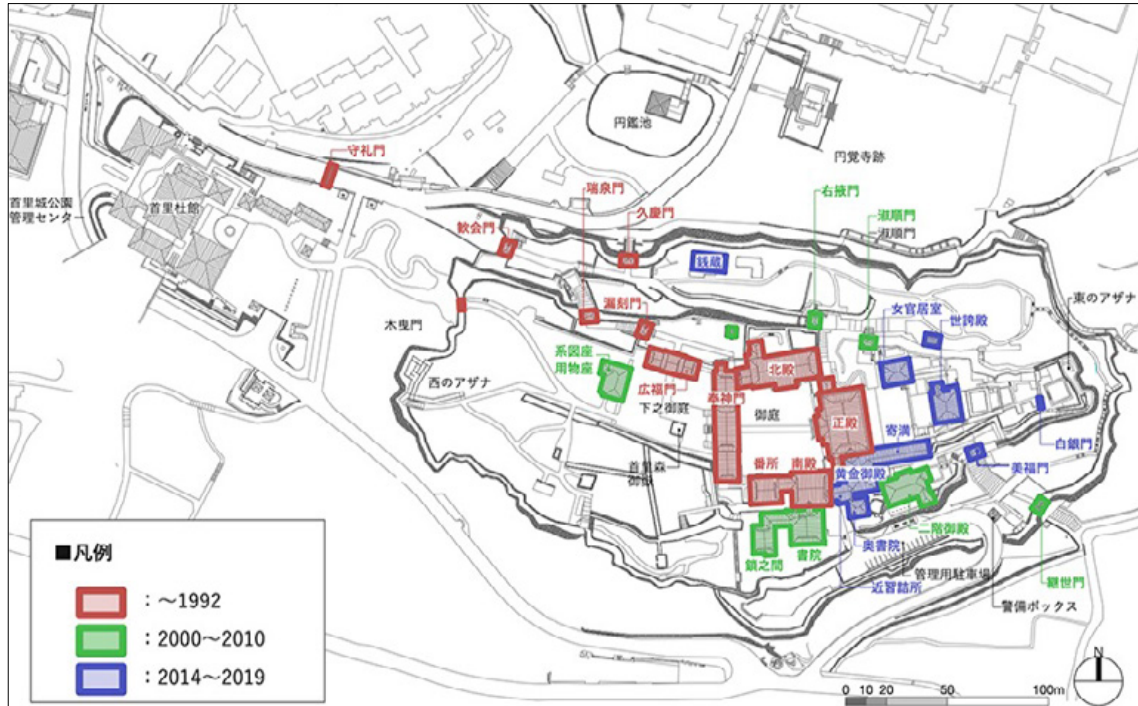
図 2.21 : 建築物密集化のプロセス

平成4年(1992年)に竣工した正殿他、御庭ゾーンの3棟の建築物と広福門やその他の門に加えて、平成12年~22年(2000~2010年)には正殿のまわりに書院・鎖之間と二階御殿を復元し、さらに平成26年(2014年)に黄金御殿・寄満・近習詰所・奥書院を復元した結果、上記のとおり正殿を含む5棟の建築物の屋根が連続することになった。

この段階で、管理用駐車場から御庭に緊急車両が入れなくなっただけでなく、正殿南側に建築物が密集し、前述のように隣棟間隔が狭くなった。

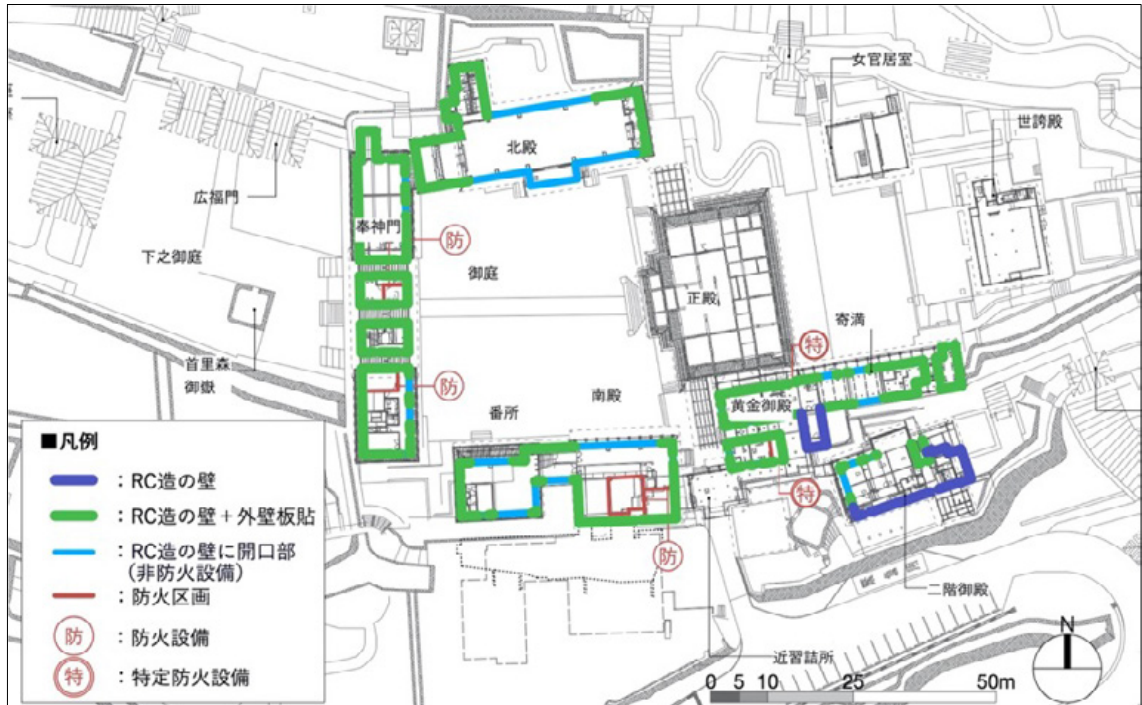
図 2.22：外壁の構造・防火区画・防火設備の状況/正殿1階レベル（沖縄美ら島財団提供 各建築物竣工図をもとに作成）

各建築物の外壁の多くには、外観復元のために鉄筋コンクリート造の外壁の上に板貼りとなっていた。
