第4章 首里城火災の原因・延焼拡大の要因と 再発防止のための課題

4-1. 出火原因の検討

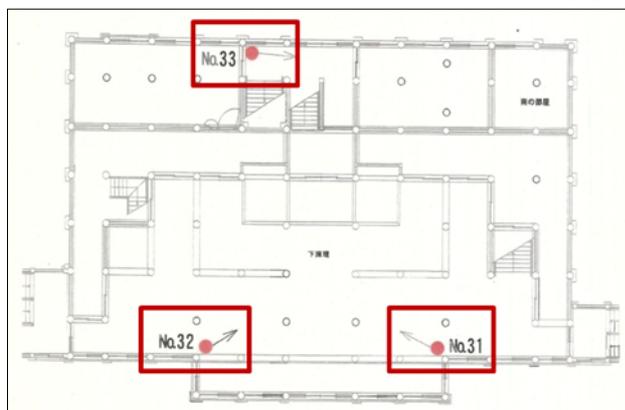
図4.1：正殿1階カメラ位置

階	カメラNo	選定理由
1階	No,31	火元とみられる場所へ至る経路を見渡せる
	No,32	
	No,33	火元とみられる場所に一番近い
2階	No,37	火元とみられる場所の近くの階段
