本部港上屋事故に係る再発防止検討委員会

報 告 書

(概要版)

令和4年3月

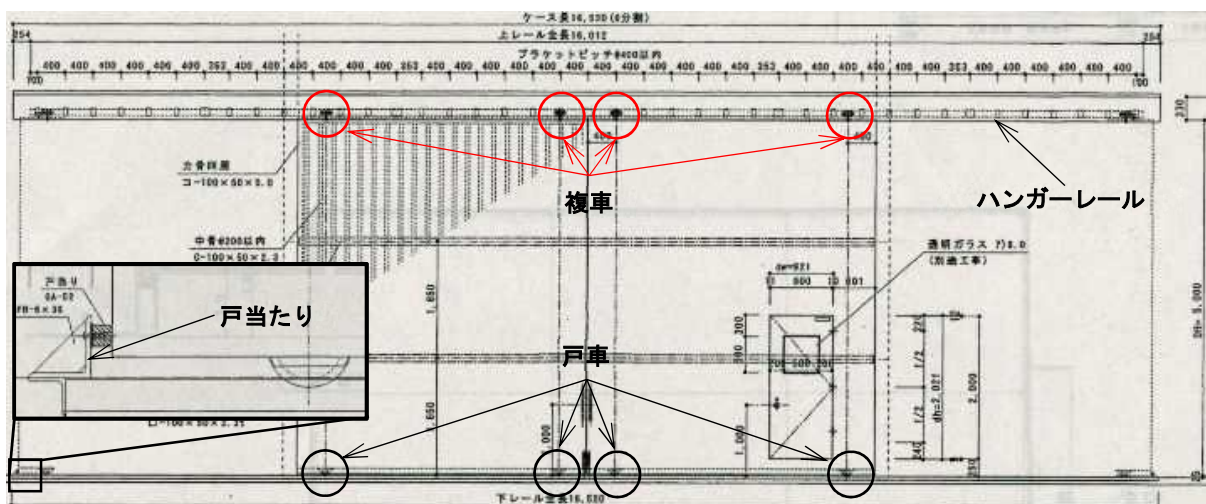
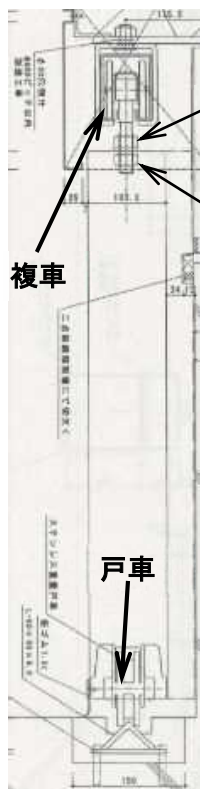
(a) 入口扉断面図

本件上屋に使用された入口扉は2枚の引き分け型であった。扉1枚の寸法は、幅4,155mm、高さ5,000mm、厚さ103mmであり、左右共にそれぞれ扉上部に「複車（ふくしゃ）」2個、及び扉下部に「戸車（とぐるま）」2個が設置されていた。なお、本件入口扉1枚の重量は、扉製作時に1000kgfと積算されていたが、本件事故後の再計算により、実際の本件入口扉1枚の重量は1100kgfであることが確認された。

本件入口扉の上部の複車は施工段階の設計変更により採用された。設計上の複車の機能は、扉の振れ止めや風のあおり止めであったが、かかる機能を踏まえて本件入口扉の取付け工事が適切に施工されているかは確認できなかった。

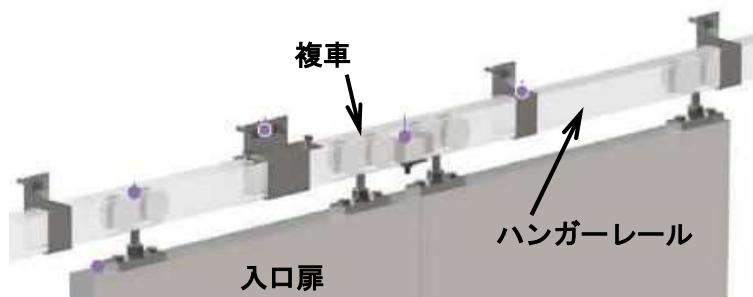
(b) 入口扉上部イメージ²⁻¹⁾

本件入口扉は、入口扉本体が上部の複車から脱落すると、扉の振れ止め機能が無くなり、扉が傾倒する危険性が高くなる。本件事故当時、左右の入口扉はいずれも上部の複車の軸ボルトが扉に接合されたナットから外れており、左側の入口扉については、扉から外れていた複車がレールから撤去されていた。

このような入口扉本体の複車からの脱落の原因としては、(a) 入口扉に溶接されていたナットからの複車軸ボルトの抜け出し、(b) 入口扉開閉時の振動による複車軸ボルトの回転緩み、といった複車と入口扉の接合状況、及び(c) 入口扉重量による鉛直荷重、(d) 開閉時に扉に加わる力と戸当たりからの反力による偶力モーメント、(e) せん断力、といった応力状態が複合的に関わっていた可能性がある。

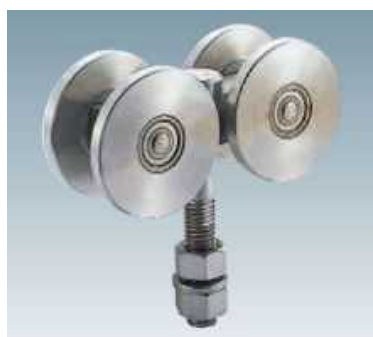
(c) 複車²⁻¹⁾

注1) 型番: #5S-4WH、材質: ステンレス SUS304、質量500kgfまで(2個吊り)、ボルト: M18

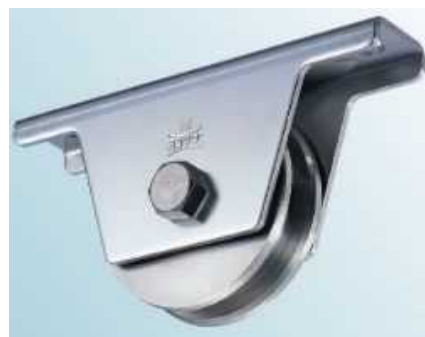
(d) 戸車²⁻²⁾

注2) 型番: JCS-1006、材質: ステンレス SUS304 (枠・ボルト)、SUS303 (車)、耐荷重1000kgfまで(2個あたり)

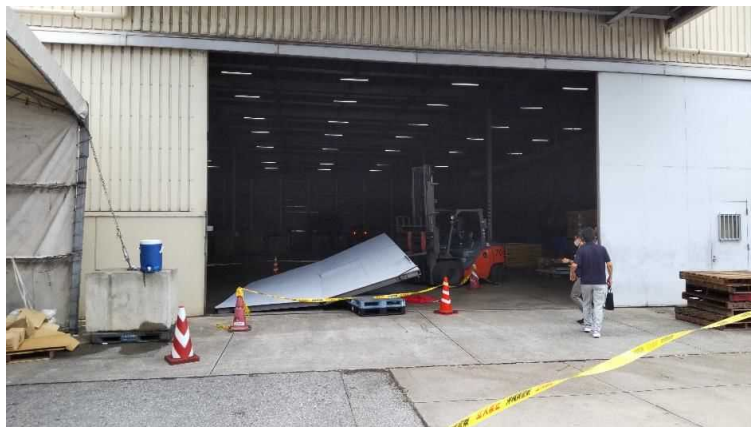
本件上屋での荷役作業を終了後、被害者は、被害者の同僚の本件入口扉を閉める作業を補助するため、左側扉の内側のハンドル付近に立ち、左側扉を本件上屋の入口中央部分に向かって押していた。左側扉を中央部分付

近まで閉めたところで本件入口扉が傾倒し、被害者は、その倒れた左側扉の下敷きになってしまった。同僚は、直ちにフォークリフトを運転して左側扉を持ち上げ、被害者を救出した。被害者は午後6時30分頃、駆け付けた消防隊員によって病院に搬送された。
