本部港上屋事故に係る再発防止検討委員会

# 報 告 書

令和4年3月

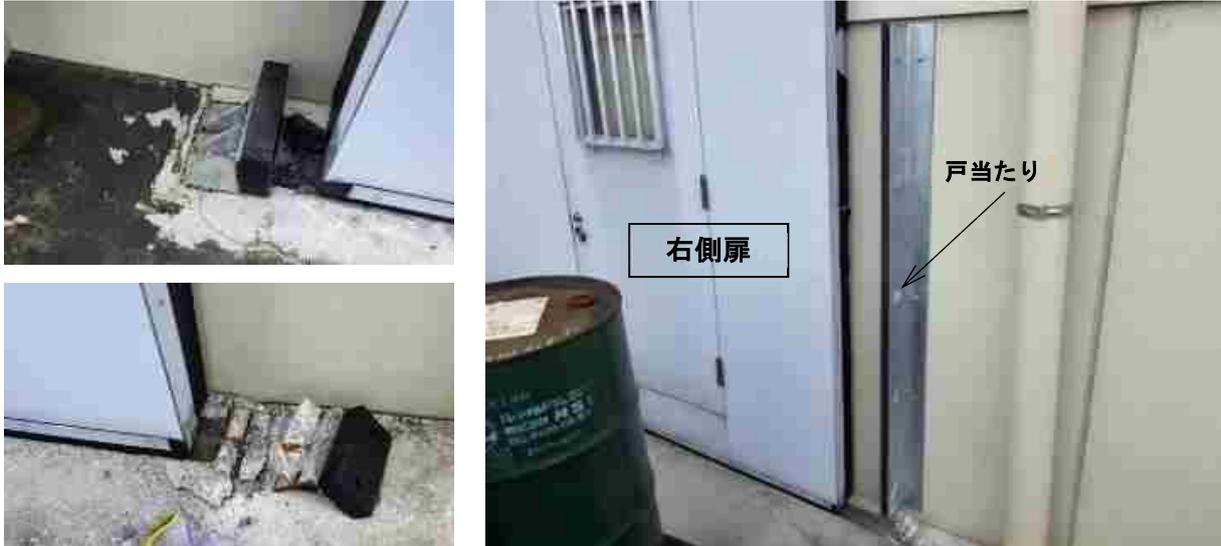
入口扉を所定の位置で止めるためのストッパーである「戸当たり」は、複車が走るハンガーレール（図 2-5-1）中央部付近に竣工時から 2 個設置されており、また、入口扉の戸車レール終端部にも「戸当たり」がそれぞれ 1 個設置されていた。戸車レール終端部の「戸当たり」は、平成 29 年 12 月 7 日の点検時に破損していることが確認されたため、ゴム付きで高さが 1800mm の山形鋼（アングル材）によるストッパー機能を強化した戸当りに修繕が行われた（写真 2-5-1）。

(a) 修繕前の破損した戸当たり

(b) 修繕後の戸当たり

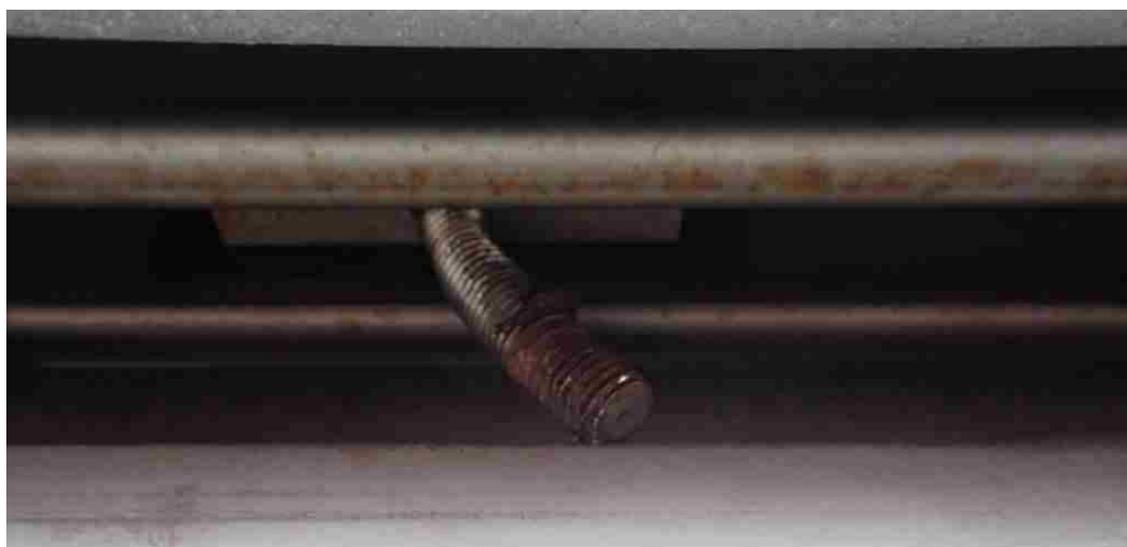
本部町は、令和2年1月23日の使用者Aからの報告を受けて、同日、本件上屋に赴き、本件入口扉を確認し、その上部ボルトの状況を写真撮影した。左側扉の状態は、左側扉本体と左右の複車とを繋げていた上部ボルトが、左右共に扉本体から抜けている状態であった(写真2-6-1、写真2-6-2)。

写真 2-6-1 左側扉の上部ボルト(右)

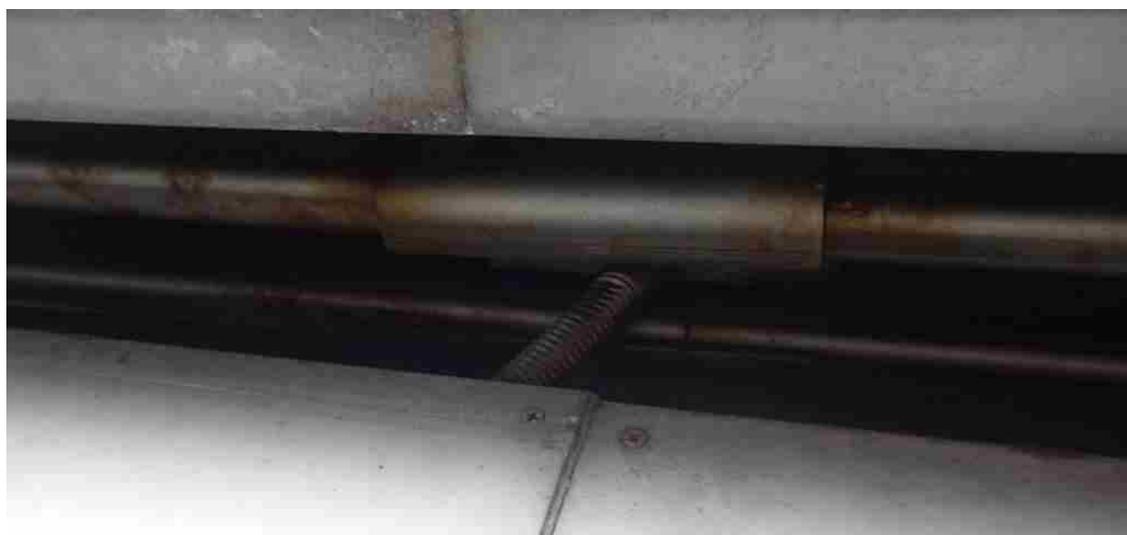
写真 2-6-2 左側扉の上部ボルト(左)

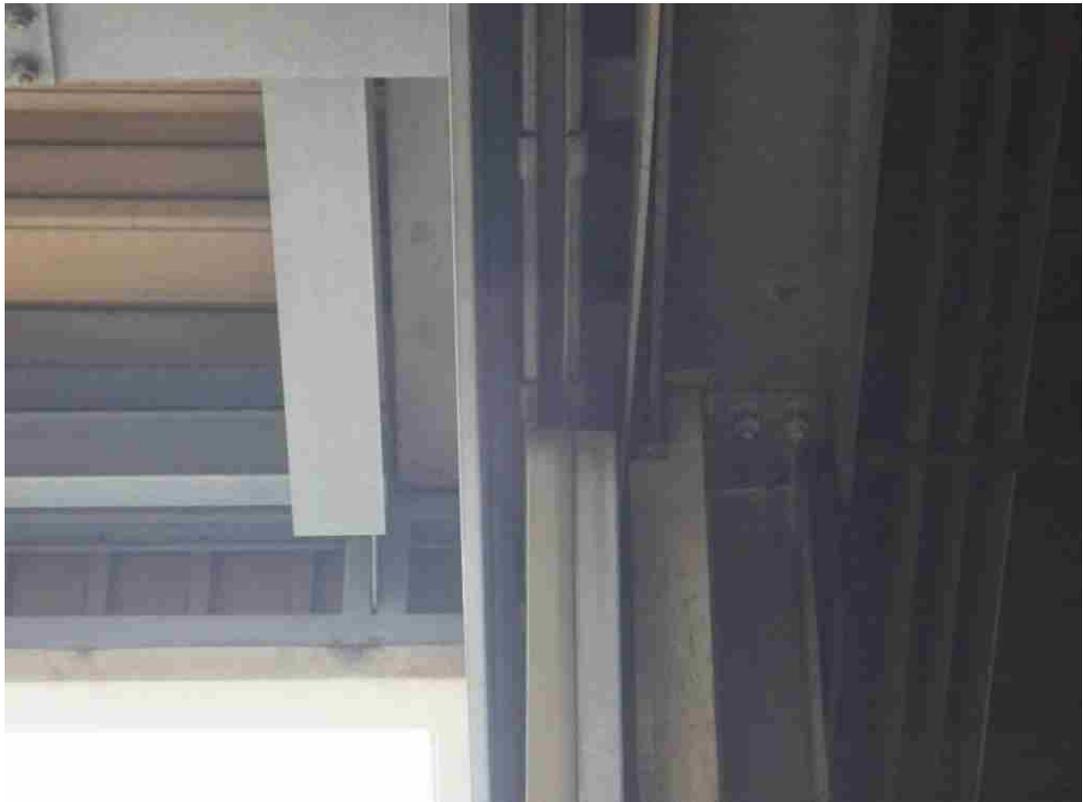
その結果、左側扉（写真 2-6-3）は、右側扉（写真 2-6-4）と比較すれば明らかなとおり、本件上屋内方向に向かって傾斜していたが、一応自立している状態であった。

写真 2-6-3 左側扉の状況(上部)

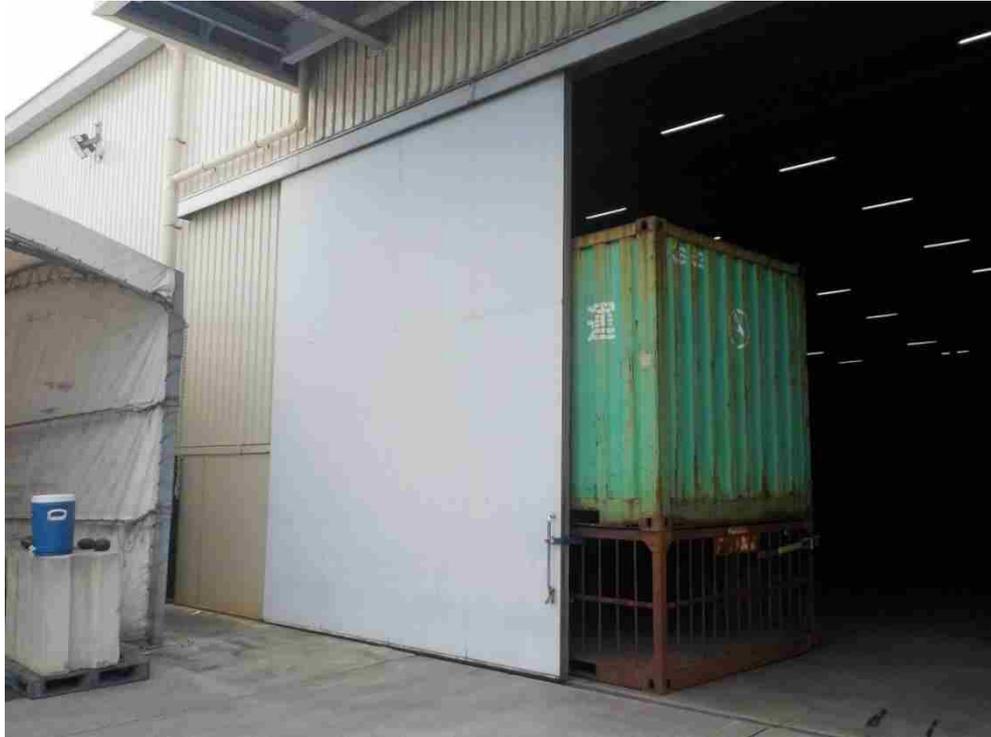
北部土木事務所都市港湾班は、令和3年4月20日、本件上屋に赴き、本件入口扉を確認した。本件入口扉の状態は、その時点で、左側扉が本件上屋外壁と本件上屋内に配置されたコンテナにもたれ掛かっているような状態であった（写真2-6-5）。そして、左側扉は、本件上屋内に配置されたコンテナの土台部分とバンドで繋ぎ留められていた（写真2-6-6）。

写真 2-6-5 左側扉の状況(令和3年4月20日)

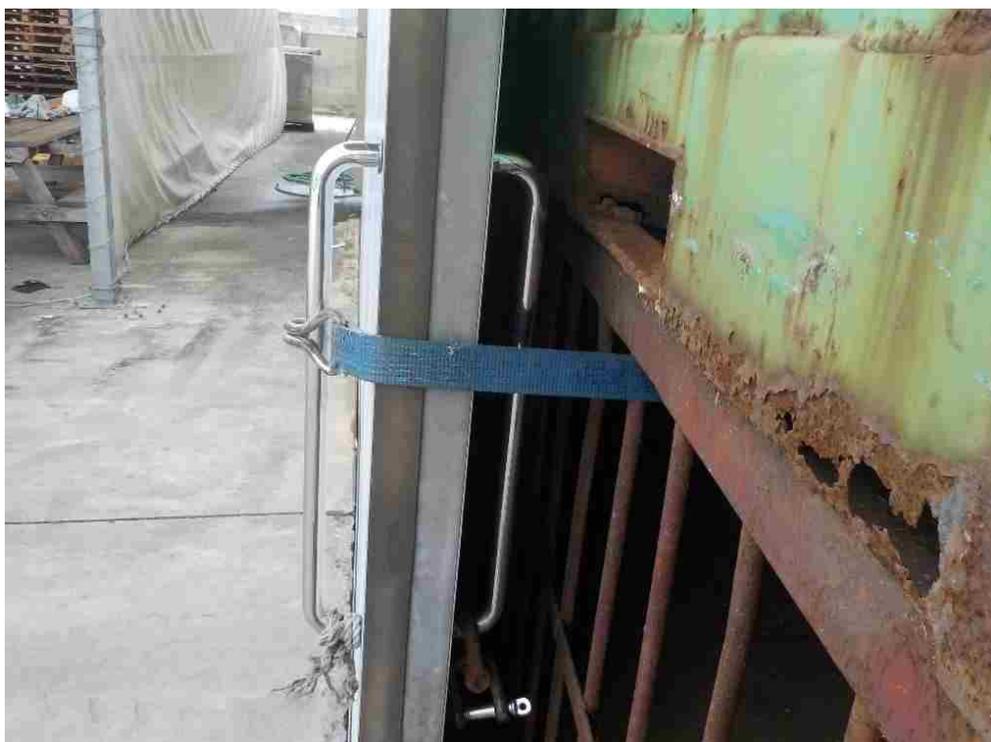
写真 2-6-6 左側扉とコンテナの状況(令和3年4月20日)

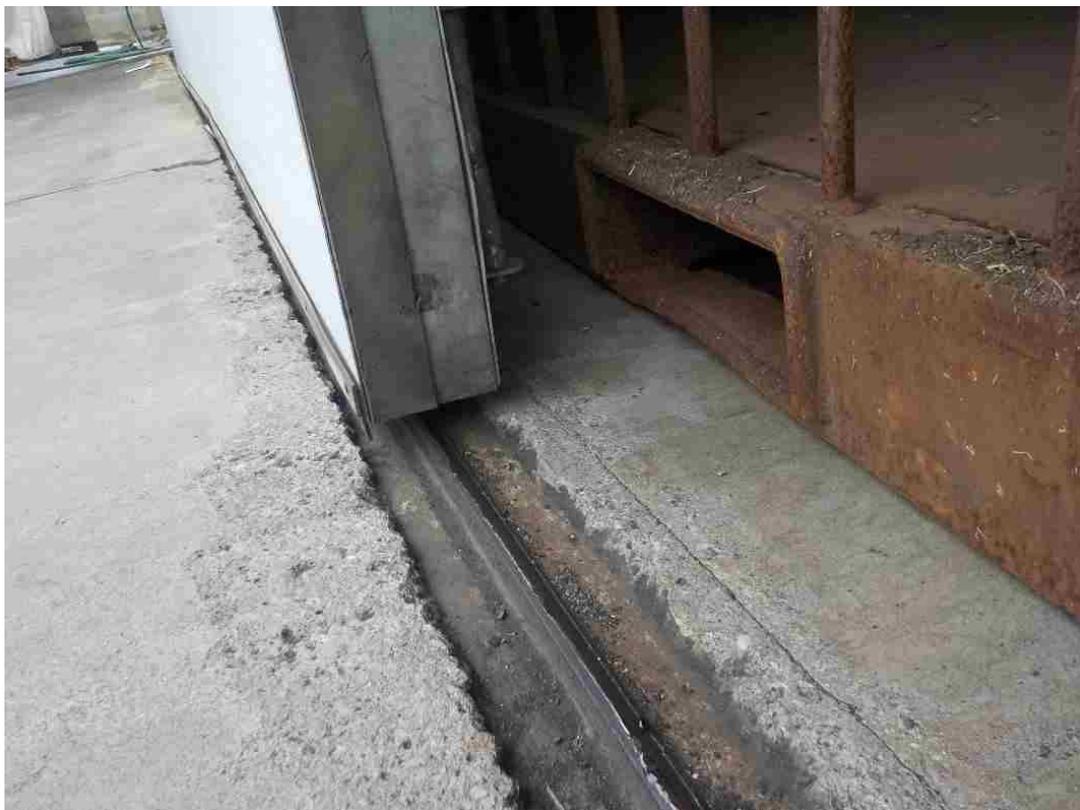
さらに、左側扉（写真 2-6-7）は、右側扉（写真 2-6-8）と比較すれば明らかなとおり、下部戸車が下部レールから外れている可能性も否定できない状態であり、本件上屋内方向にずれ込んでいる状態であった。

写真 2-6-7 左側扉の状況(下部)

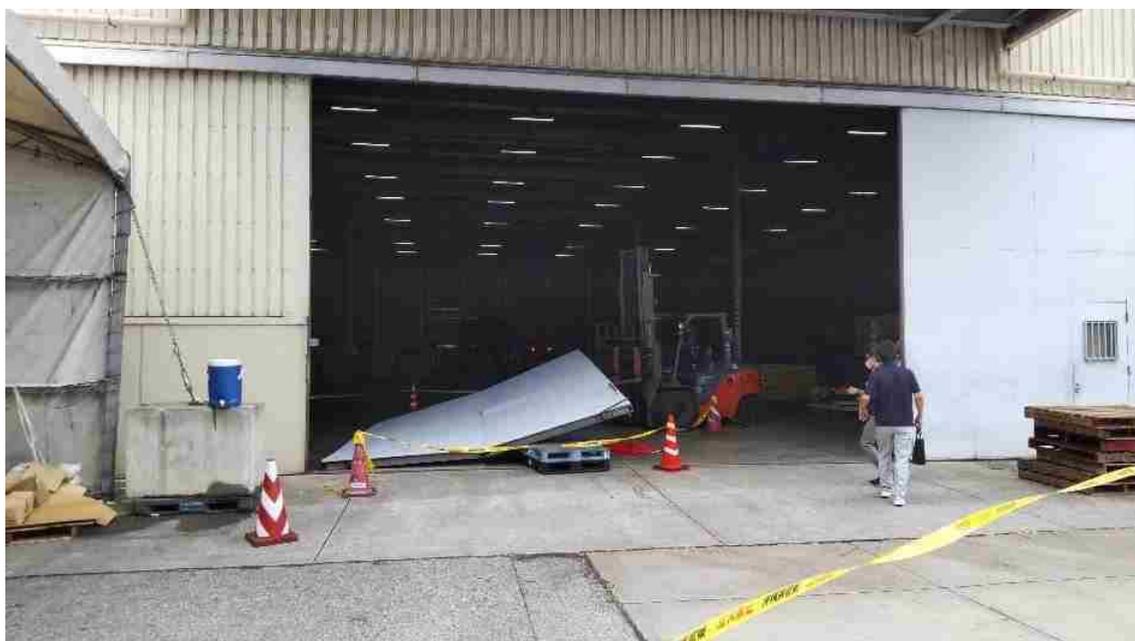
令和3年5月27日午後6時10分頃、被害者の同僚が、本件入口扉の下部レール上に立ち、本件入口扉の内側と外側のハンドルを持って両手で引く形で、左側扉を閉めようとしていた。被害者は、同僚のこの作業を補助するため、左側扉の内側のハンドル付近に立ち、左側扉を本件上屋の入口中央部分に向かって押していた。そして、左側扉を中央部分付近まで閉めたところで、本件入口扉は傾倒した。本件入口扉は、本件入口扉の下部の地面に接する部分を支点にするような形で本件上屋の内側の方向に倒れたと推測する。被害者は、その倒れた左側扉の下敷きになってしまった。

写真 2-7-1 上屋扉の傾倒状況(外側)

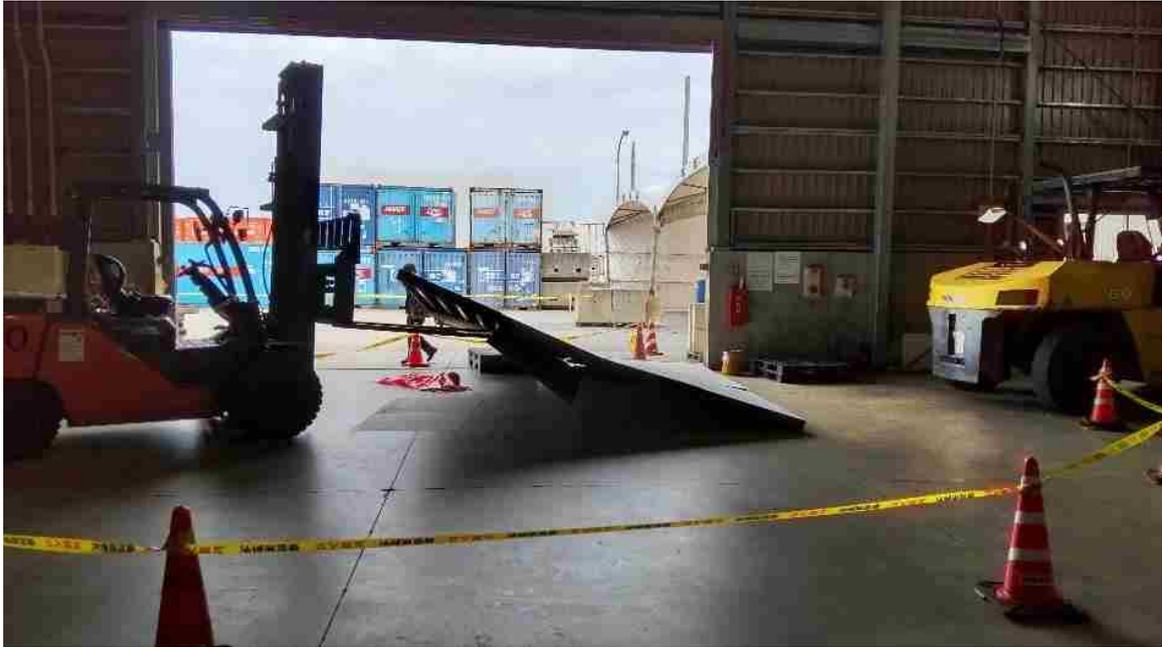
写真 2-7-2 上屋扉の傾倒状況(内側)

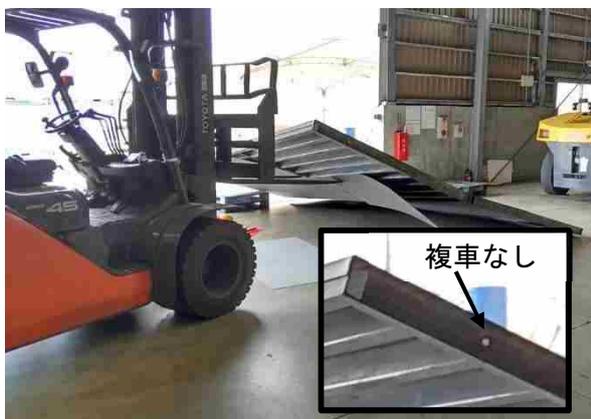
左側扉は本件上屋の内側に傾倒した(写真2-7-3(a))。

(a) 倉庫内側に傾倒した左側扉

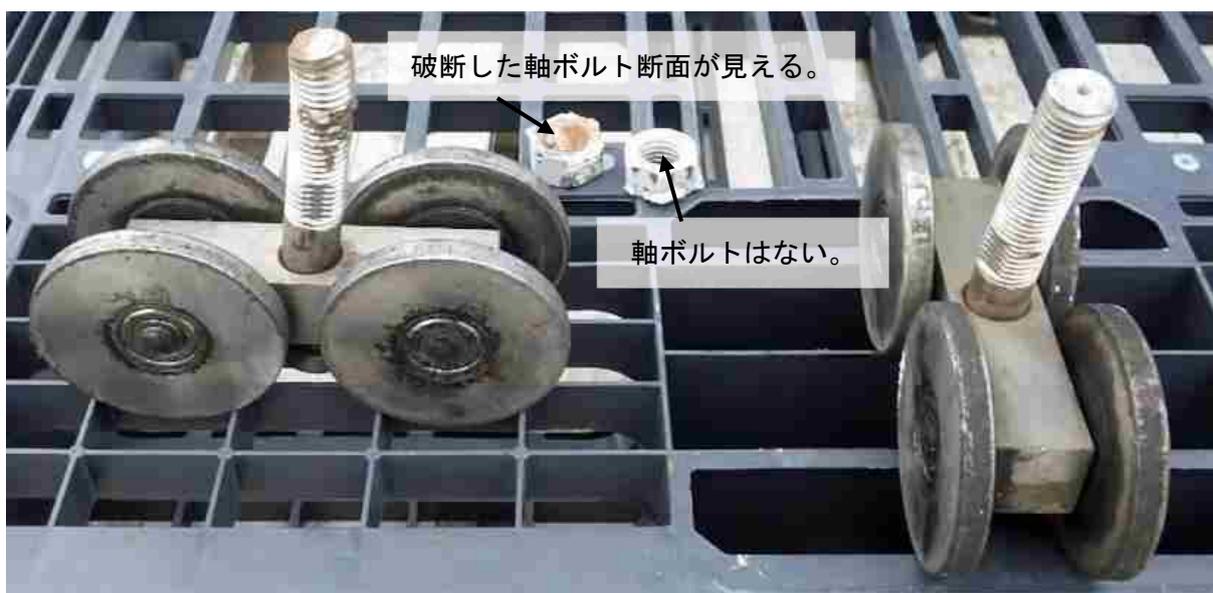
写真2-7-5は、右側扉から取り外された複車の写真である（撮影日：令和3年7月2日）。施工業者Eによれば、2つの複車のうち、1つの複車の軸ボルトは、入口扉の鉄骨上枠板厚内で破断していたとのことであり、もう1つの複車については、軸ボルトは破断していなかったとのことであった。写真2-7-5より、1つのナットには破断した軸ボルトが残っており、もう1つのナットにはボルトがないことも確認できる。加えて、複車の軸ボルトには曲げ変形も確認できる。しかも、複車の軸ボルトには上部ナットが存在していない。施工業者Eによれば、ボルトの破断面はきれいではなかったとのことである。

写真2-7-5 右側扉の複車の状況  
(撮影：本部港管理事務所、撮影日：令和3年7月2日)

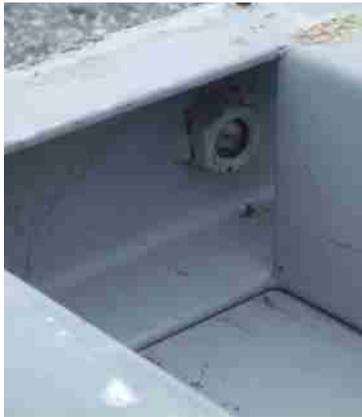
写真2-7-6は、右側扉の複車に使用されていた上下2つのナットのうち、右側扉の鉄骨上枠下面に溶接固定されていた複車の下部ナットの状況写真である。写真2-7-6 (a)、(b)より、複車軸ボルトはナットの8割程度しかねじ込まれていないこと、また、写真2-7-6 (c)、(d)より、軸ボルトの破断面を確認できる。なお、右側扉の複車などについても全て沖縄県警が押収しており、複車実物や複車の状況を直接確認することはできない状況にある。

(a) 破断した複車軸ボルト  
先端が残っているナット

複車に使用されていたステンレスボルトは M18 であり（ねじ部を考慮した有効断面積  $192\text{mm}^2$ ）、その機械的性質は、0.2%オフセット耐力が  $205\text{N/mm}^2$ 、引張強さは  $520\text{N/mm}^2$  以上である<sup>3-2)</sup>。従って、M18 ステンレスボルト 1 本の破断耐力は、 $520\text{N/mm}^2 \times 192\text{mm}^2 = 99840\text{N} = 99.8\text{kN}$ （= 約 10tf）である。入口扉 1 枚の重量は設計時に  $1000\text{kgf}$ （= 1tf）であり、1 本のボルトだけでも破断耐力  $99.8\text{kN}$ （= 約 10tf）> 入口扉本体の重量 1tf の関係が満足されているため、例えば、ハンガーレールやハンガーレールが接合される上屋躯体との接合耐力などが十分に強いと仮定すると、本件入口扉の重量が複車軸ボルトのみに作用したとしても、計算上軸ボルトが単純引張で破断することはない。しかしながら、実際には上屋完成後、わずか 6 年の期間内にステンレスの複車軸ボルトは破断している。このことから、軸ボルトの破断には、ボルトに発生する応力だけでなく別な要因も関わっていたことが考えられる。

ステンレス鋼の腐食形態として「孔食、すきま腐食、応力腐食割れ」の存在が指摘されている。文献 3-3)によれば、『「孔食」はピット状の孔があく腐食、「すきま腐食」はボルト接続部のようなすきま部が選択的に腐食する腐食形態である。「応力腐食割れ」は、溶接部のよう

に引張応力が存在する部位で発生する割れで、孔食、すきま腐食、応力腐食割れともに、海塩粒子や海水等に含まれる塩化物イオンが腐食発生のトリガーとなる。』とある。本件上屋は岸壁のすぐ横に建設されており、本件上屋が置かれていた条件としては厳しい腐食環境にあったことが指摘できる。

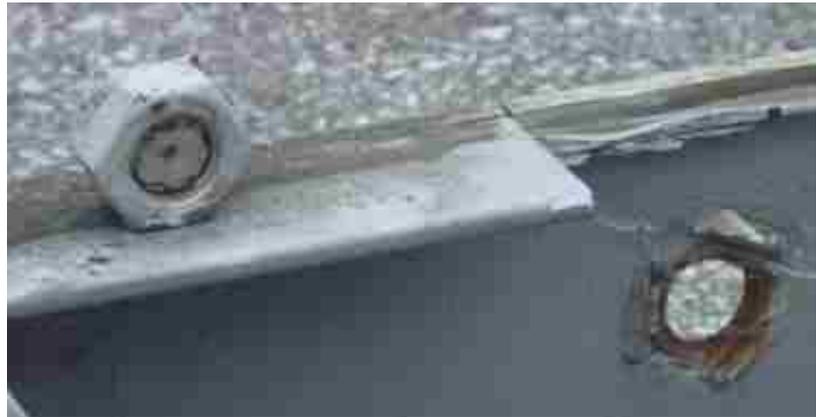
(b) 扉から外されたナット  
(軸ボルト先端がナットから突出していない。)

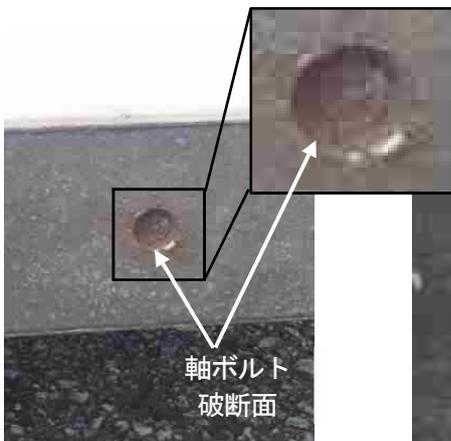
(c) 鉄骨上枠上面か  
らみた破断面

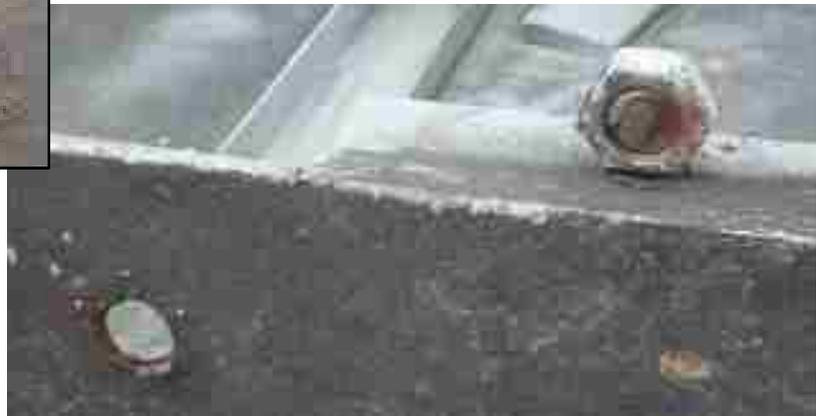
(d) 外されたナットに残る軸ボルトと破断面の状況

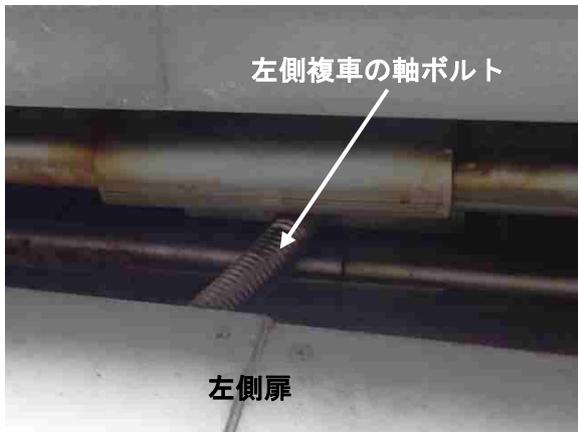
左側扉の開閉障害による修繕要望が本部港管理事務所から北部土木事務所などへ届いたのは、令和2年1月23日であった。写真 2-7-7 は、令和2年1月23日に本部港管理事務所が北部土木事務所などへ送信した左側扉の状況写真の一部である。本部港管理事務所からの報告では、左側扉は何らかの原因で右側複車から脱落しており（写真 2-7-7 (b)）、また、写真 2-7-7 (a) に示す左側複車は、左側扉の中央部付近で観察されたとのことであった（写真 2-7-7 (c)、及び参考図参照）。つまり、左側扉が左側複車から脱落していたかどうかは、写真 2-7-7 (a) のみでは判断できないが、左側扉の上部左端に接続固定されているはずの左側複

(a) 曲がった左側複車の軸ボルト

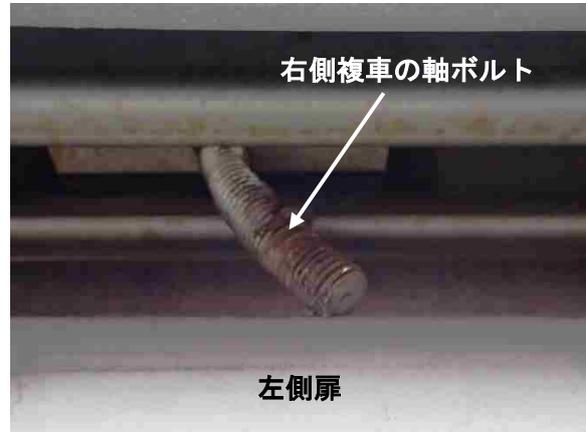
(b) 入口扉から外れた右側複車の軸ボルト

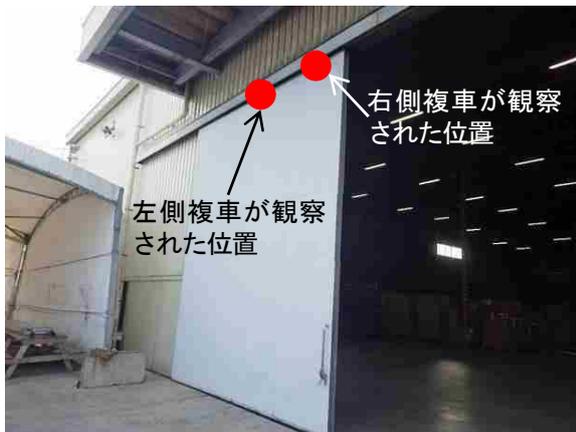
車が左側扉の上部中央付近で観察されたということは、左側複車もまた右側複車同様に扉から外れていたことを示唆している。また、左側扉は倉庫内側に傾いていた（写真 2-7-7 (d)）。右側扉については、状況の悪化を示すような写真、及びコメントは付されていなかった。

(c) 左右複車が観察された位置

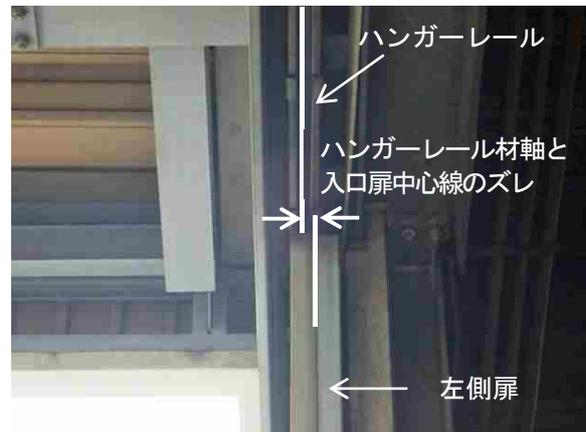
(d) 倉庫内側に傾いた左側扉

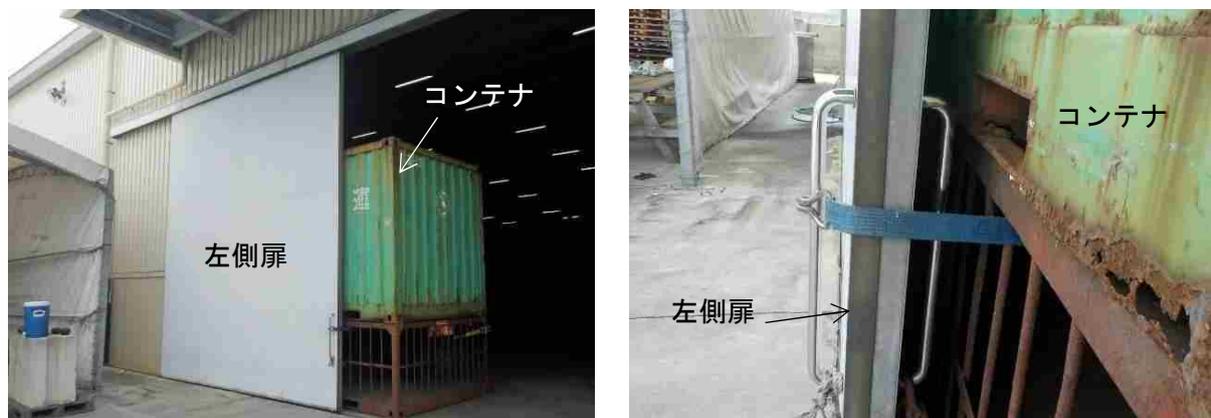
その後、令和 3 年 4 月 20 日に北部土木事務所によって現場確認が行われた（写真 2-7-8）。写真 2-7-8 (a) に示すように、左側扉の近傍、かつ、倉庫内側にコンテナが設置されていたことがわかる。加えて、写真 2-7-8 (b) より、左側扉とコンテナは荷締め具のようなもので結ばれていたことも分かる。令和 3 年 4 月 19 日には、開閉障害の原因となっていた（外れた複車が左側扉の上部に接触していたことで開閉に支障が生じていたと考えられる）左側扉の

複車2つが使用者Aによって取り外されたため、北部土木事務所が現場確認を実施した令和3年4月20日時点では、既に入口扉は完全に自立できない状況となっていたことを写真2-7-8は示唆している。

(a) 倉庫内側にコンテナが設置されている様子 (b) コンテナと左側扉が固定された様子

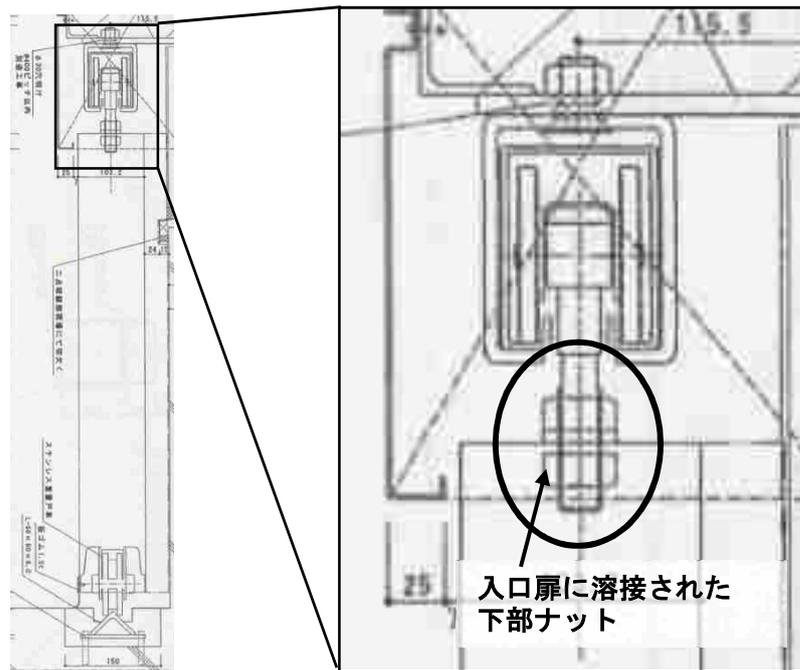
図 3-1-1 入口扉に用いられた複車の施工図面（再掲）

必要十分にねじ込まれ、かつ、戸車が入口扉本体の重量を負担するように施工されている（戸車がレール上面と接触している）のであれば、複車軸ボルトがナットから抜け出す鉛直方向の寸法的余裕はないため、本件入口扉が複車から脱落する可能性はかなり低くなる。

しかしながら、仮に入口扉本体が複車によって吊り上げられていた（戸車がレールから浮いていた）としたら、吊り上げられていた高さ分だけ入口扉は下方に変位することが可能である。なお、施工において、「戸車形式」が実現されていたのかどうかについては、後ほど指摘する。また、戸車が何らかの原因でレールから脱線（あるいは脱輪）した場合も本件入口扉は下方に変位することになるが、戸車が脱線していたかどうかは、事故前後を通して明確に目視観察されていない（右側扉も同様）。これに関連して、写真 3-1-1 は、本部港上屋の現地視察時（令和 3 年 11 月 26 日）に撮影された右側扉に取付けられた状態の戸車である。写

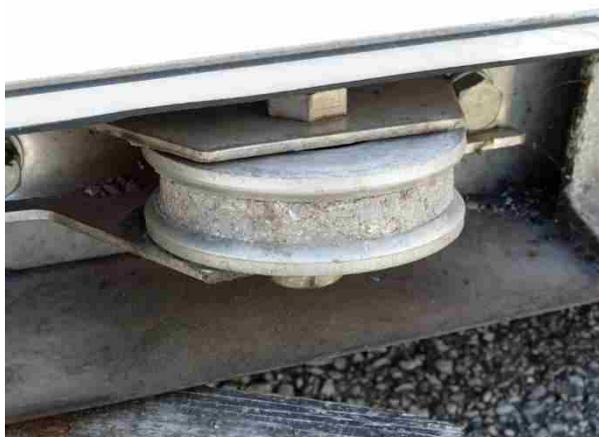
(a) コンクリート層が詰まった戸車

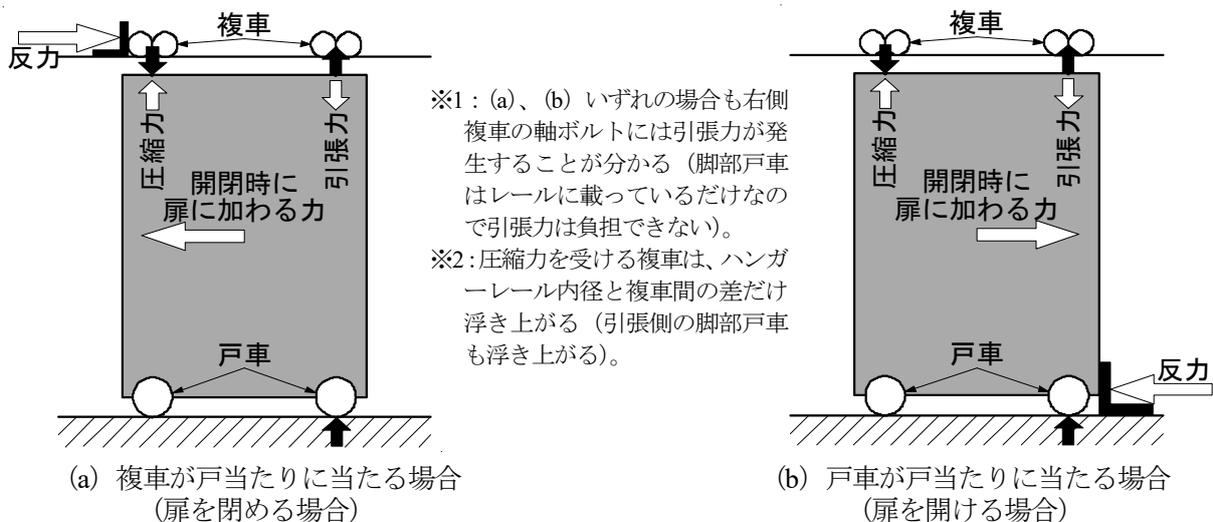
図 3-1-2 は、右側扉を例として、複車軸ボルトに生じると考えられる軸方向応力のイメージを示している。右側扉の場合、扉に加わる力と戸当たり反力による偶力（大きさが同じで向きが反対、かつ 2 力の作用線が離れている一対の力）は、時計回りのモーメント（回転力）を生じさせ、時計回りのモーメントは複車軸ボルトにそれぞれ引張力（右側）、圧縮力（左側）の応力を生じさせる。この応力状態は、扉を開ける場合、閉める場合で同じである。即ち、右側複車の軸ボルトには引張応力が生じる状況にあった。

その他、図 3-1-2 (b) より、ハンガーレール内径が複車よりも大きい場合、圧縮側となる左側複車は浮き上がり（脚部戸車においては左側の引張側戸車が浮き上がる）、扉が傾く分だけ右側複車軸ボルトに生じる引張力にも傾きが生じる。つまり、扉が傾かない場合に比べて、傾きが生じた軸ボルトの引張力はやや大きくなることも予想される。写真 2-7-4 (b) では右側複車軸ボルトの破断していない先端が見えることから、右側入口扉においては、右側複車の軸ボルトは左側複車軸ボルトよりも扉上枠下面に溶接された下部ナットから抜け出しや

図 3-1-2 開閉時に扉に加わる力によって複車軸ボルトに生じると考えられる軸方向応力（右側入口扉の例）

すい応力状態になっていたと考えられる。なお、斜めになった複車軸ボルトの引張力の水平成分は、複車軸ボルトにせん断力を発生させる。以上の応力状態は扉を閉める場合（図 3-1-2 (a)）も同様である。

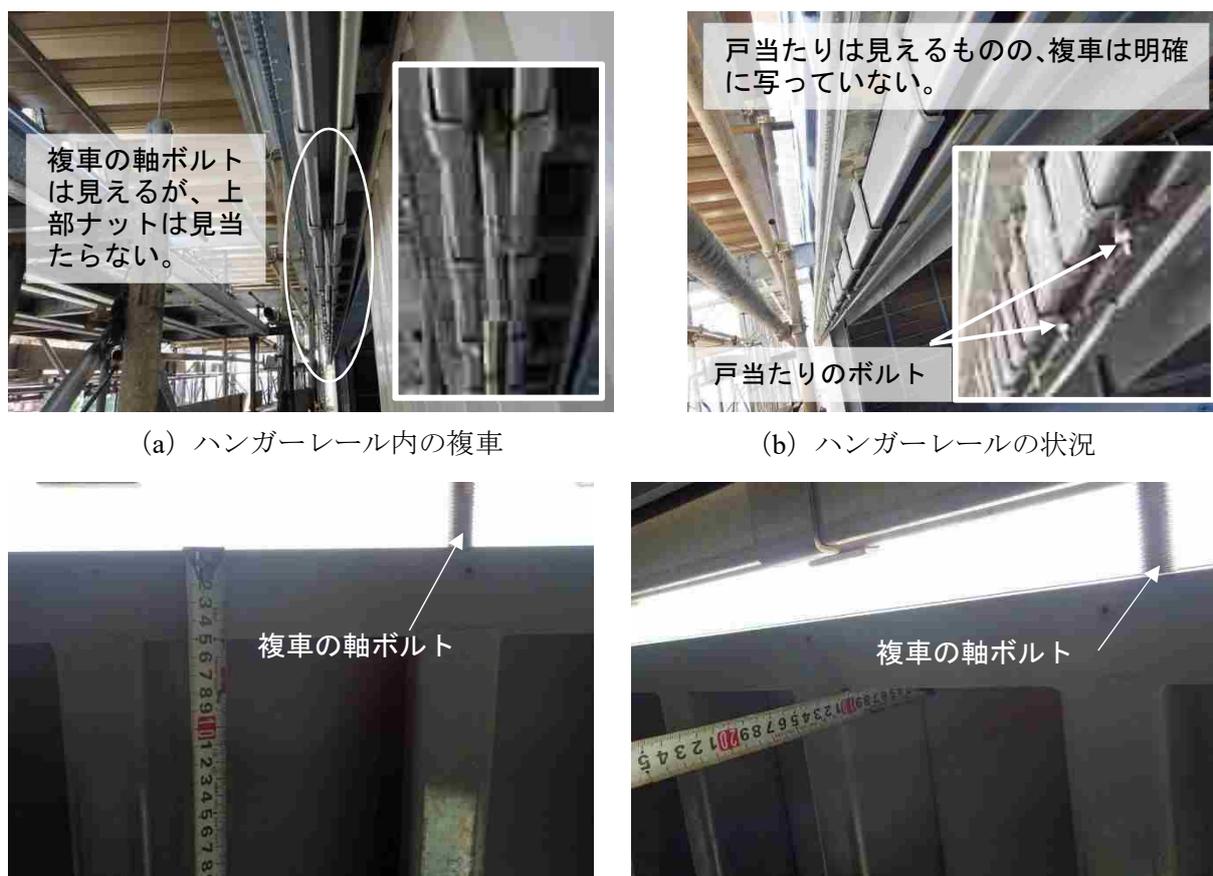
この状況は、前述のように、本件入口扉の重量負担の形式が戸車形式のため、振れ止めとしての複車を重要視していなかったということをも裏付けている。一方で、見方を変えれば、工事監理の観点からは、「戸車形式」を採用した本件入口扉の重量を戸車に確実に負担させたかどうかを確認することは重要であるが、確認結果を示すはずの工事記録写真が残されていないため、取付け施工において「戸車形式」が実現されていたのかどうかについて疑念が生じる原因にもなっている。

(c) 複車の軸ボルトに上部ナットが写っていない状況

写真 3-3-3 複車が写った工事記録写真

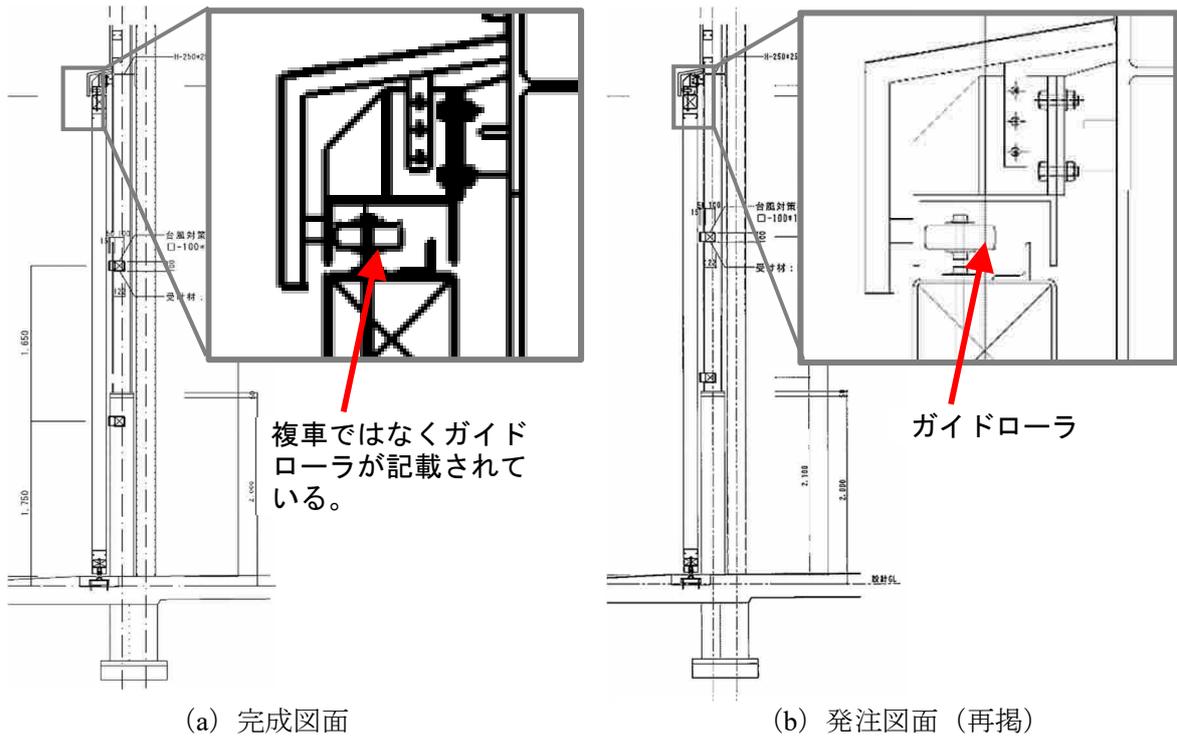
図 3-3-3 (a) と (b) は全く同じであり、入口扉のガイドローラをドアハンガーである複車に変更したことが完成図面に反映されていないことがわかる。即ち、設計図書と成果物である本件上屋の客観的状況が異なっている。

指摘するまでもなく、完成図面は建築物完成時の建築物の客観的状況を正確に反映すべきものであり、建築物の施工の基本である。残念ながら本件上屋については、竣工した状態を図面に起こすという基本的なルールが遵守されていないことが明らかである。

図 3-3-3 完成図面と発注図面
