3.4 陸域調査結果

3.4.1 海域別調査結果

(1) 平南川河口

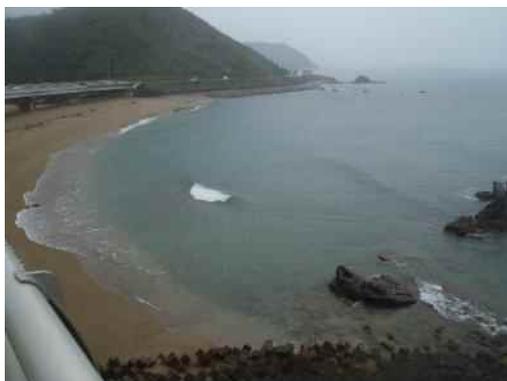
- 平南川河口部においては、調査開始時の 9:00 頃では河口閉塞の状態で海域は清浄であったが、12:30 頃では河川からの濁水により閉塞が解かれ、海域に濁水が広がっていた(地点)。

地点① 9:00 段階の河口部(濁り無し)

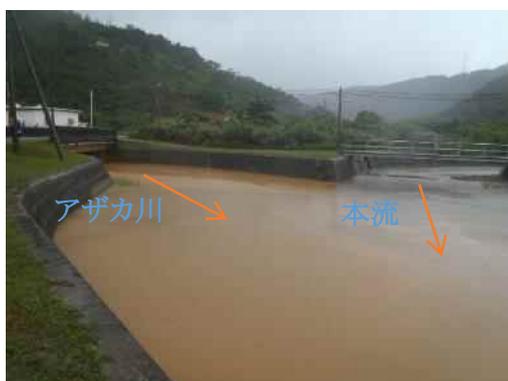
- ラバー堰直上の平南川とアザカ川(支流)の合流部においては、アザカ川側からより強い濁水が流れていた(地点)。またアザカ側での濁度は、97.1(度)であった。

地点③ 合流部(アザカ川から濁水)

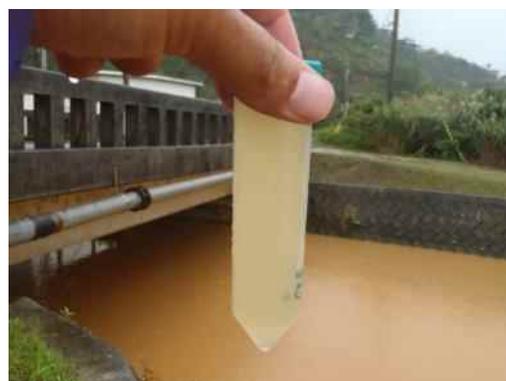
地点③ 採水状況

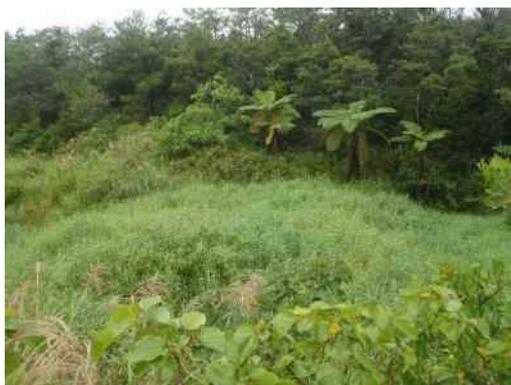
- ・昨年度確認された造成裸地については、裸地に草本が茂っており赤土流出の可能性が減少した(地点)。

地点⑤ 裸地に草本が覆う(改善)

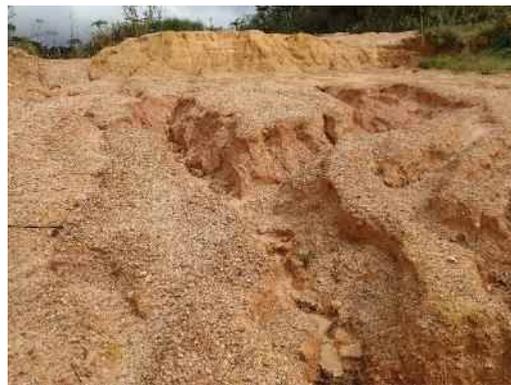
地点⑤ 裸地の赤土流出痕(昨年度状況)

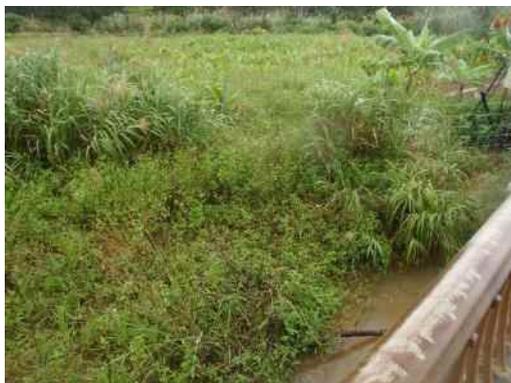
- ・昨年度確認された水路側の裸地は草本に覆われており、この地点からの赤土流出可能性は減少した(地点)。

地点⑥ 草本が覆い流出可能性減(改善)

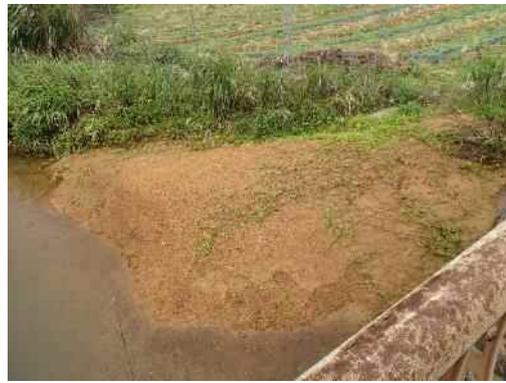
地点⑥ 河川岸に造成された裸地(昨年度状況)

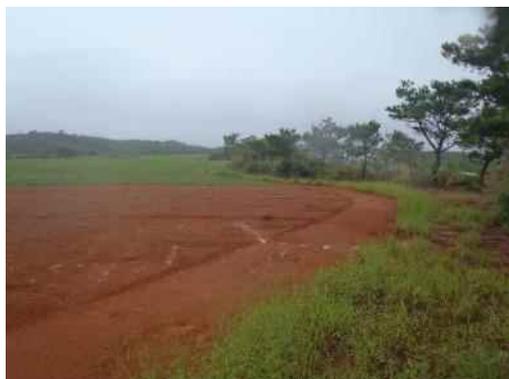
- ・昨年度確認から確認されている裸地を含む広大なキャベツ畑(約 300m×50m)には、依然として裸地が広がっていた。直接、斜面側への流出は確認できなかったが、斜面と反対側道路への流出が確認されたことから、斜面側へも流出していると考えられる(地点)。

地点⑦ 裸地を含むキャベツ畑(変化無し)

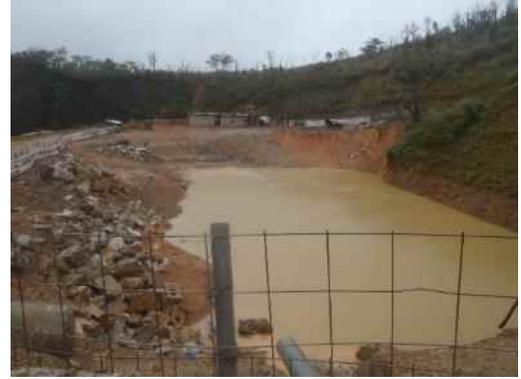
地点⑨ 工所用沈砂池

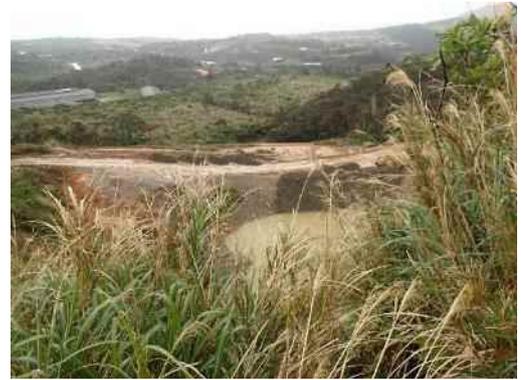
地点⑨ 昨年度状況

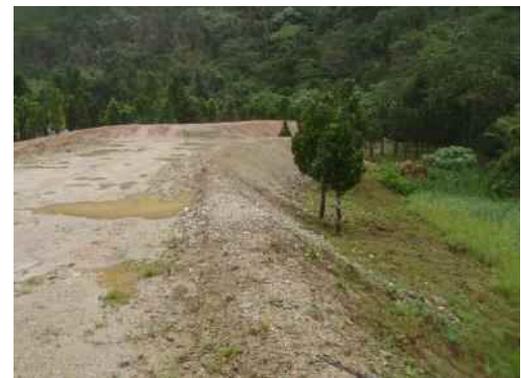
- ・地点⑩においては、川側にて新規造成地が確認された。規模は約250m×25m程度であった。また赤土等流出防止条例に係わる看板は無かったが、畦畔による赤土流出防止対策が行われており、流出も確認されなかった。

地点⑩ 畦畔による対策(流出無し)

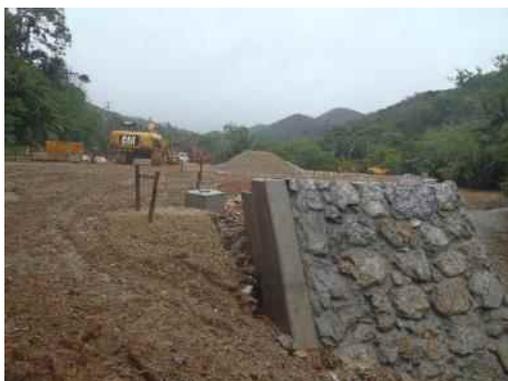
- ・ 地点 においては、川側にて新規に駐車場整備工事が行われていた。規模は 90m × 40m 程度であり、赤土等流出防止条例にかかる看板は確認されなかった。川へ若干の濁水が流出しているのが確認された。また濁度は 2.0(度)であった。

地点① 工事状況

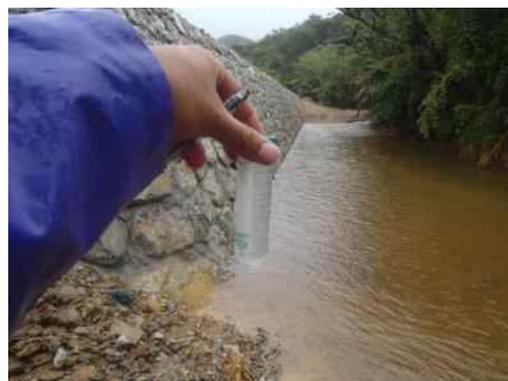
地点① 採水状況

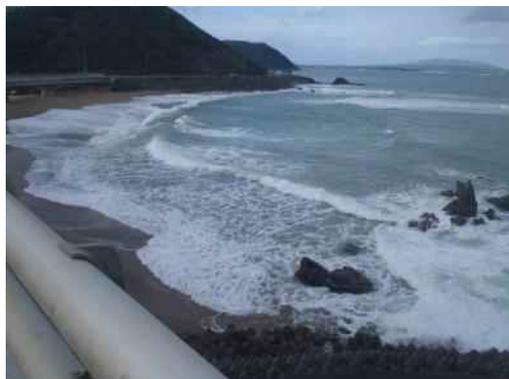
- ・平南川河口部においては、河口は閉塞しており、海域は清浄であった(地点)。

地点① 河口部(濁り無し)

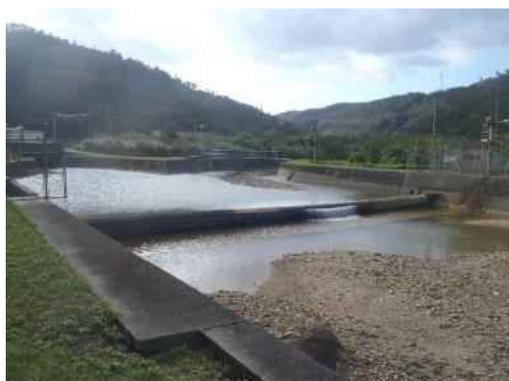
- ・河口部のラバー堰(地点)、およびその直上の平南川とアザカ川(支流)の合流部においても、濁りは確認されなかった(地点)。

地点② ラバー堰(濁り無し)

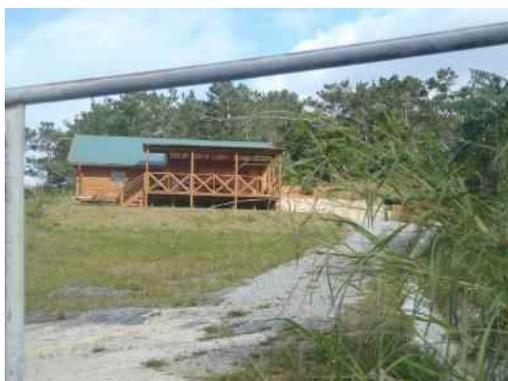
- ・ 昨年度確認された造成裸地については、ログハウスが建造され、また、裸地には草本が茂っており、赤土流出の可能性は減少した(地点)。

地点⑤ ログハウス造成・裸地減少

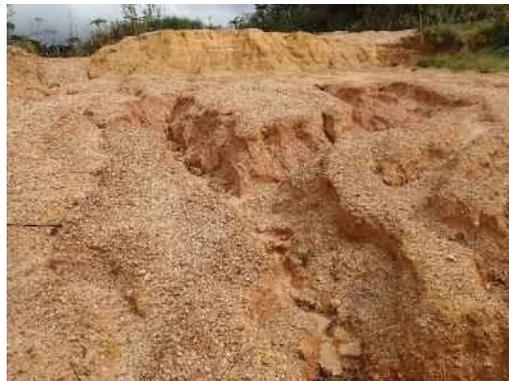
地点⑤ 前年度状況

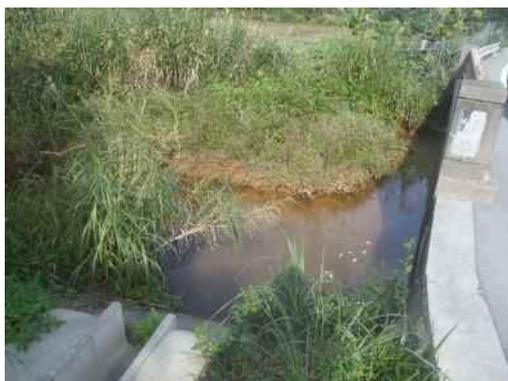
- ・ 昨年度確認された水路側の裸地は草本に覆われており、この地点からの赤土流出可能性は減少した(地点)。

地点⑥ 草本が覆い流出可能性減(改善)

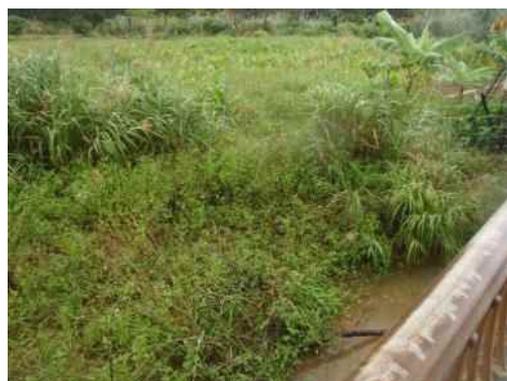
地点⑥ 前回状況

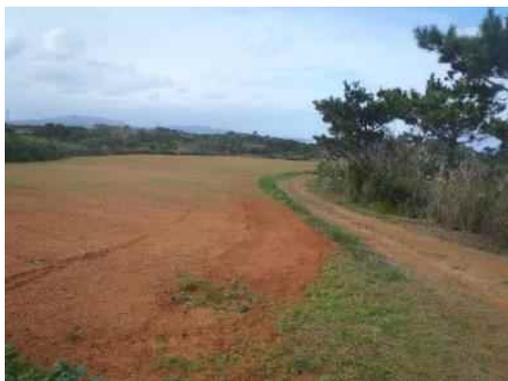
- ・ 昨年度確認から確認されている裸地を含む広大なキャベツ畑(約 300m × 50m)には、依然として裸地が広がっていた。直接、斜面側への流出は確認できなかったが、斜面と反対側道路への流出が確認されたことから、斜面側へも流出していると考えられる(地点)。

地点⑦ 裸地を含むキャベツ畑(変化無し)

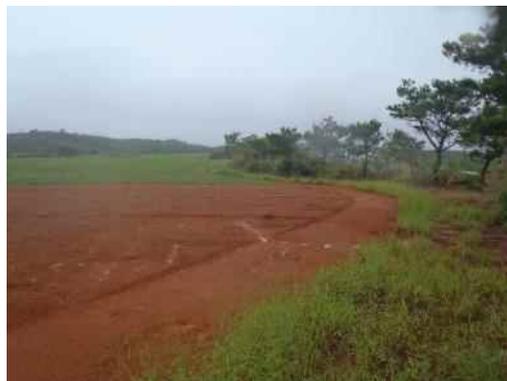
地点⑦ 昨年度状況

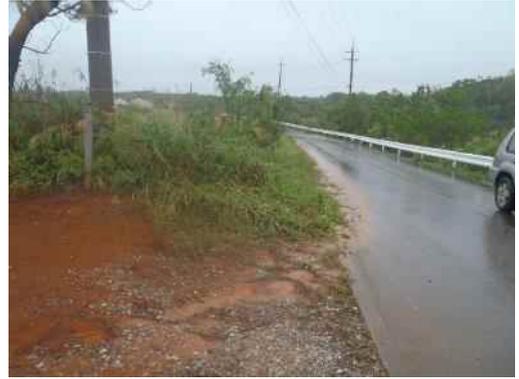
地点⑦ 昨年度状況

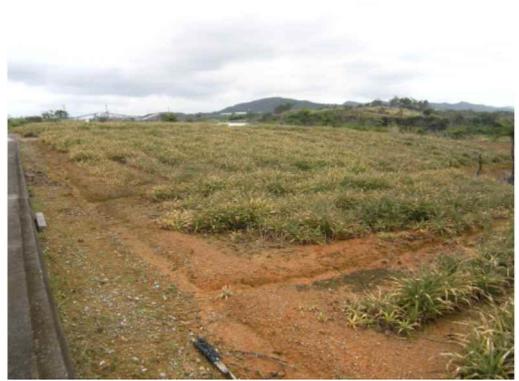
- ・一昨年度確認された大規模な裸地を含むパイナップル畑(約 60m × 50m)は、その横が斜面になっており、流出が懸念されたが、昨年度以降、草本類が茂っており流出可能性は減少した(地点)。

地点⑧ 一昨年度状況

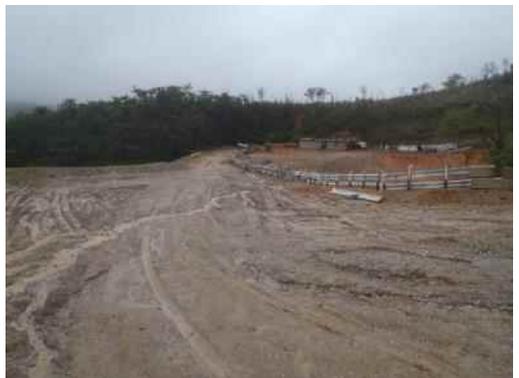
地点⑨ 前回状況

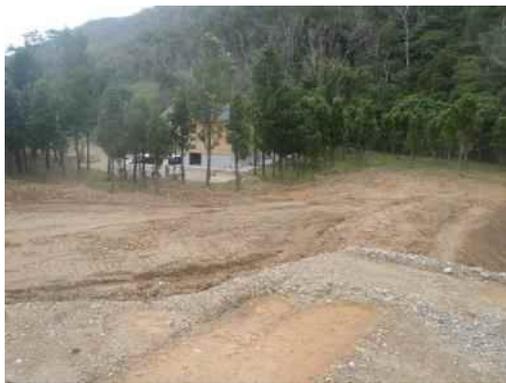
- ・ 前回調査時に建築物を作っていた地点 において、ログハウスのような建築物が完成していた。川側の新規造成地はまだ完成していないようであったが、河川側の法面には雑草が生え、赤土流出の可能性は低いと考えられる。

地点⑩ 建築物完成

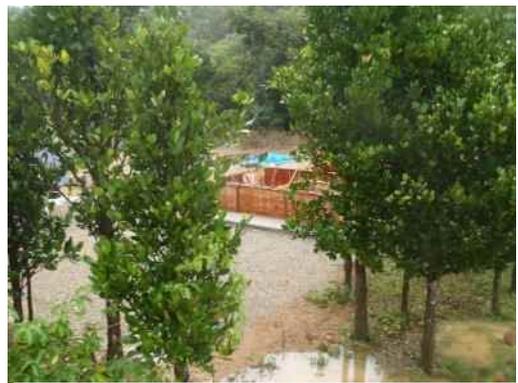
地点⑩ 前回状況

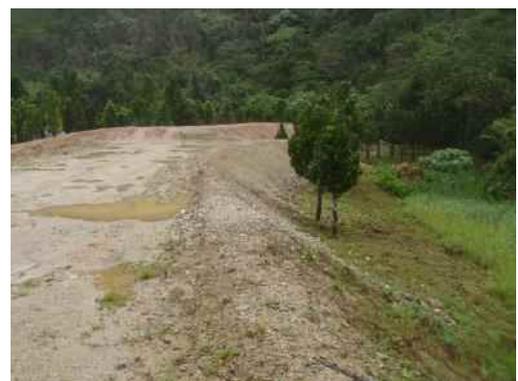
地点⑩ 前回状況

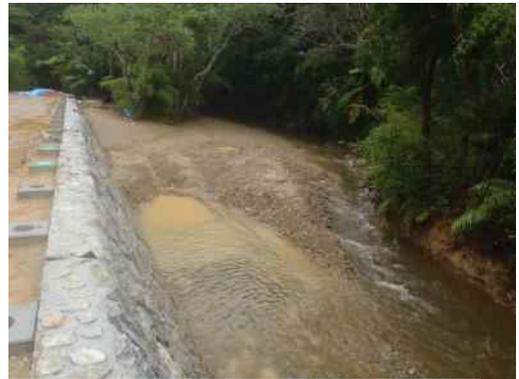
地点⑩ 前回状況

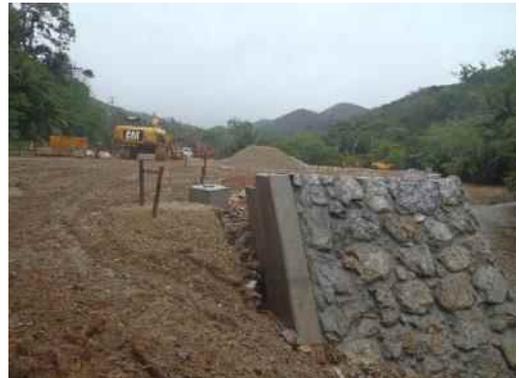
地点⑩ 前回状況

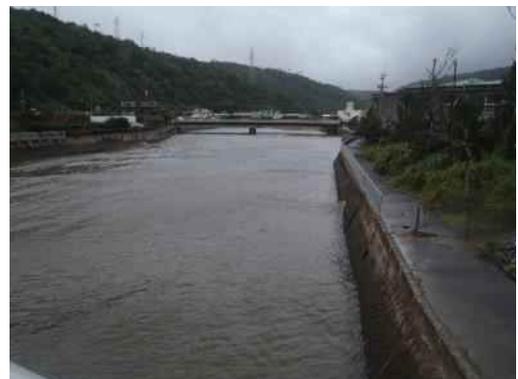
- ・ 河口域においては、ほとんど濁りは確認されなかった(地点)。採水すると濁度は2.0(度)であった。

地点① 河口部(濁り少)

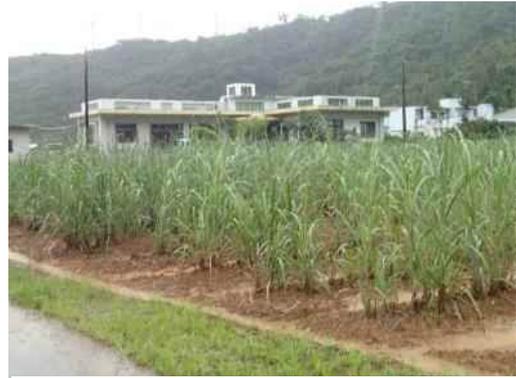
地点③ 昨年度6月の状況(濁水発生)

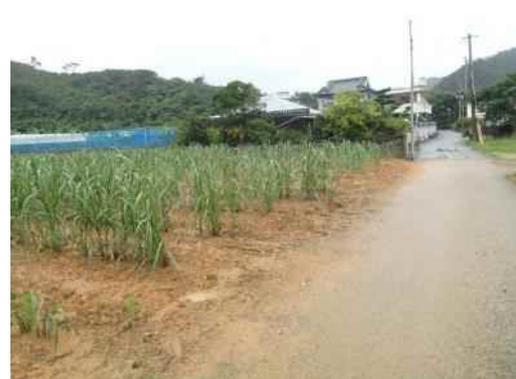
地点④ 昨年度6月の状況(道路への流出)

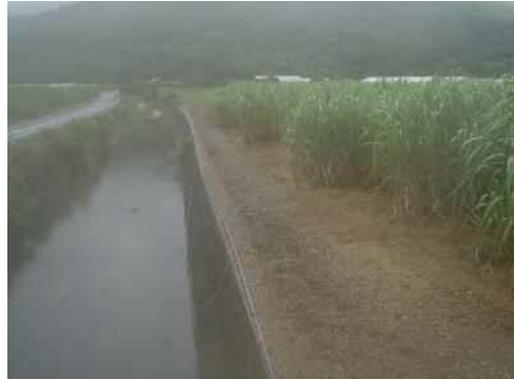
- ・ なお、足場板や畦畔等で対策されている箇所についても、昨年度同様流出状況は確認されなかった(地点)。

地点⑦ 流出無し畦畔対策箇所)

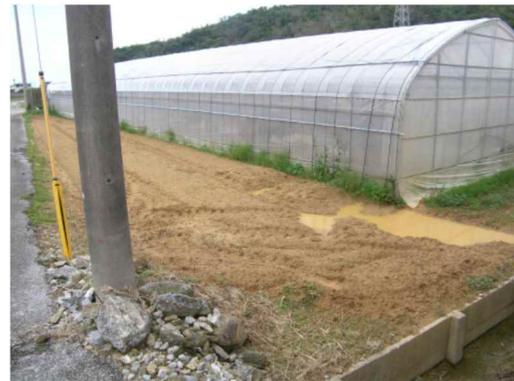
地点⑧ 一昨年(一)の状況

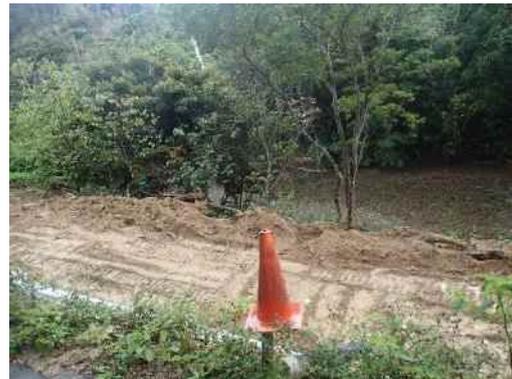
地点⑩ 昨年度状況

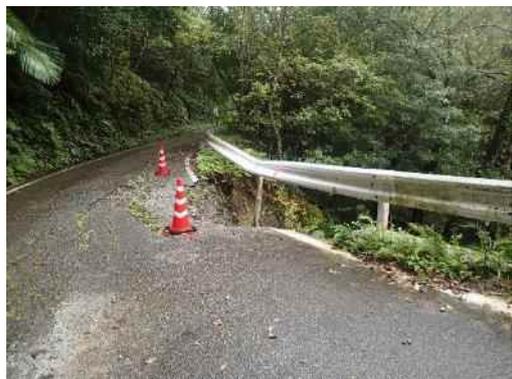
地点⑪ 昨年度状況

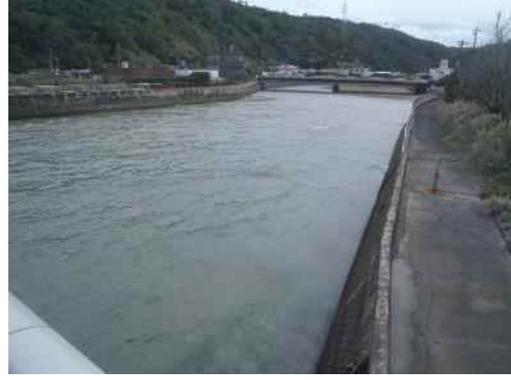
- ・ 河口域において、濁りは確認されなかった(地点)。

地点① 河口部(濁り少)

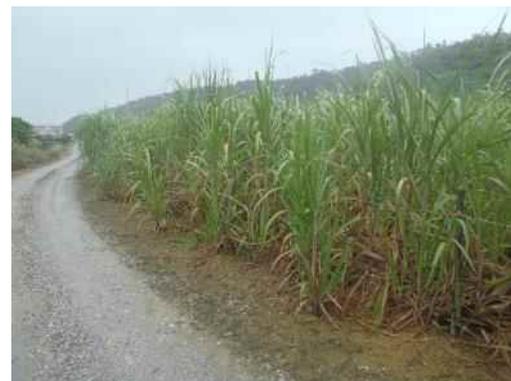
地点② 前回状況

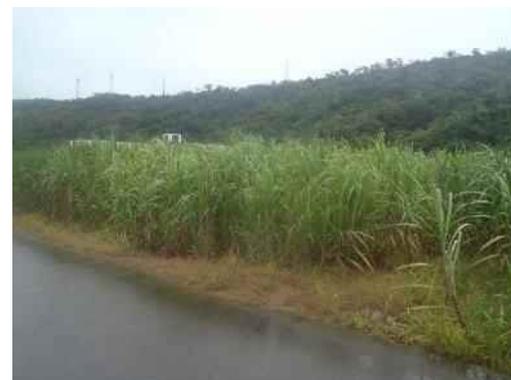
地点③ 前回状況

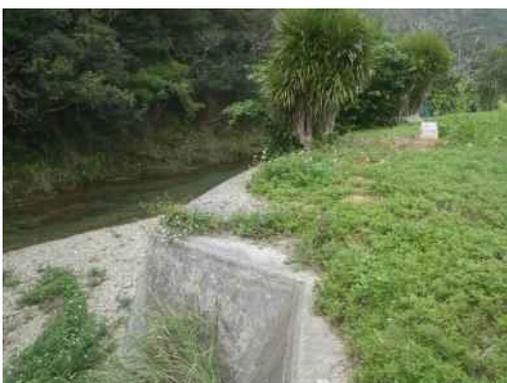
地点⑤ 河川そばの畦畔などが無い畑

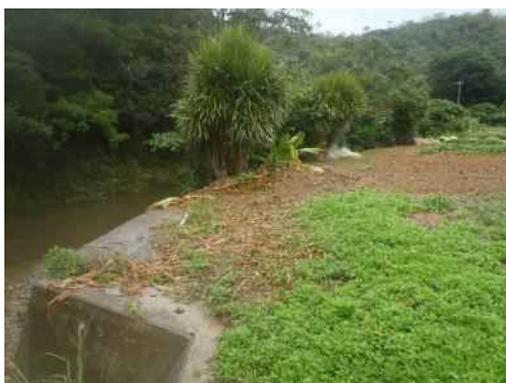
地点⑤ 前回状況

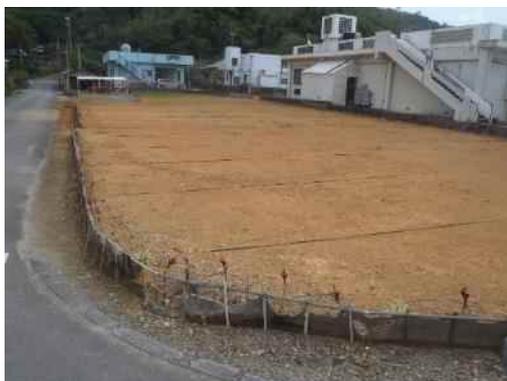
- ・ なお、足場板や畦畔等で対策されている箇所についても、昨年度同様流出状況は確認されなかった(地点 ⑥)。

地点⑥ 流出無し(足場板対策箇所)

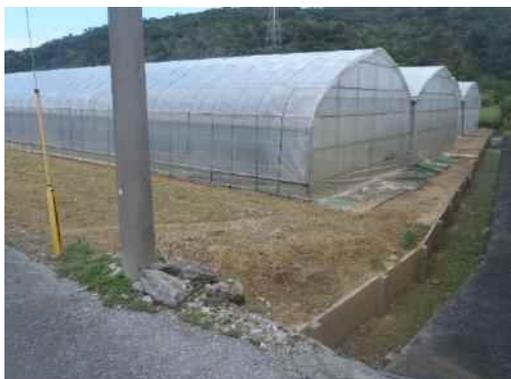
- ・一昨年度に懸念された流出危険箇所については、昨年度同様、今回の調査でも特に多量に流出している様子は確認されなかった(地点)。しかし前回調査時より草本がなくなっており裸地の面積は増加していた。

地点⑧ 草本等が覆い懸念減少(流出無し)

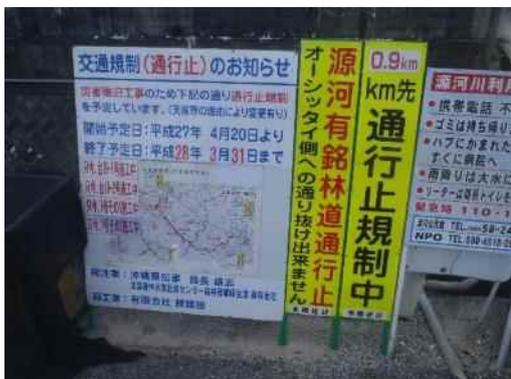
- ・昨年度から河川側で土砂崩れが頻発しており、本調査時にその復旧工事や、工事後の状況が見られた(地点)。これらの工事地点では赤土流出防止対策が見られており、赤土流出の可能性は低いと考えられる。

地点⑨ 土砂崩れに伴う工事看板

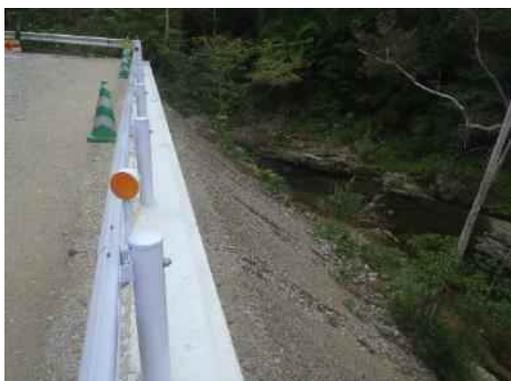
地点⑪ 復旧工事完成地点

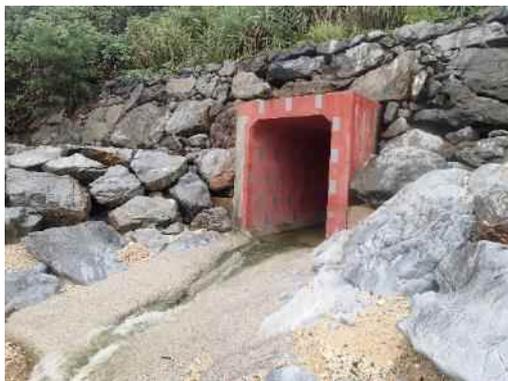
地点① 北側カルバート部(濁り無し)

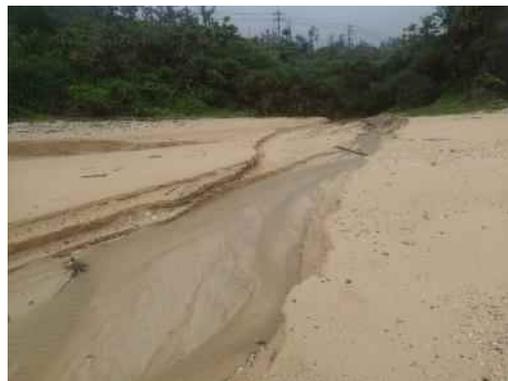
- ・ 本流域北側のカルバートにおいては、濁りは確認されなかった(地点)。
- ・ 本流域南側河口部においては、濁りが確認され、濁度は 388(度)であった(地点)。また畜舎臭もあった。地点 の無畜舎放逐養豚所は、昨年度と変わらず裸地があり付近では強い畜舎臭があった。

地点② 南側河口部

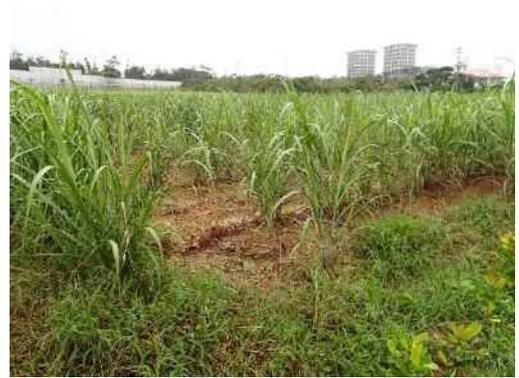
地点⑥ 外周に雑草を残すサトウキビ畑

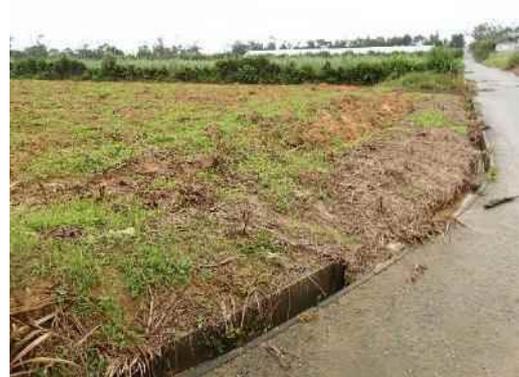
地点⑧ 外周にマルチングが施された畑

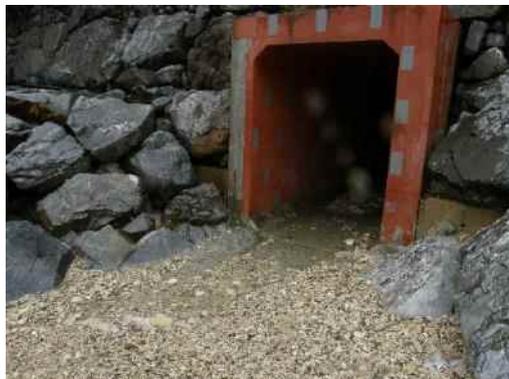
- ・本流域北側のカルバートにおいては、濁りは確認されなかった(地点)。また、南側河口部においては、河口閉塞が確認された(地点)。また、過去調査時と同様に強い畜舎臭があった。

地点① 北側カルバート部(濁り無し)

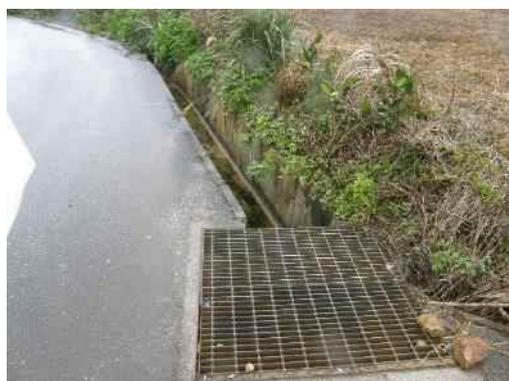
地点④ 外周に雑草を残す畑と側溝

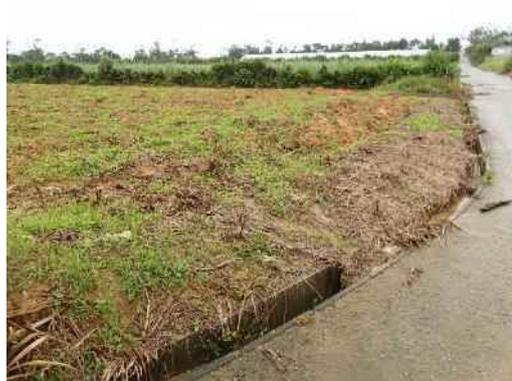
地点⑦ 前回状況

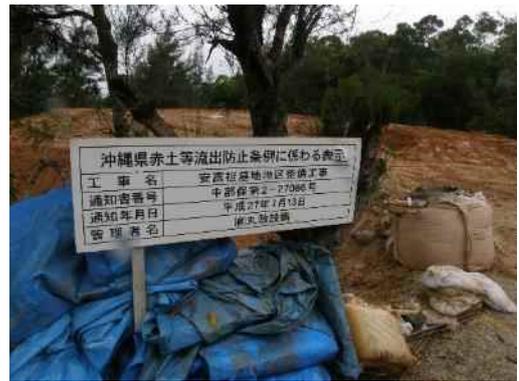
- ・ 本調査時に墓地地区整備工事が行われていた(地点)。赤土等流出防止条例に係る看板が掲示してあったが、工事による裸地が確認され、流出が懸念された。

地点⑧ 工事看板
