(3) 屋嘉田潟原

1) 第1回調査(平成27年5月28日実施)

2) 第2回調査(平成28年1月21日実施)

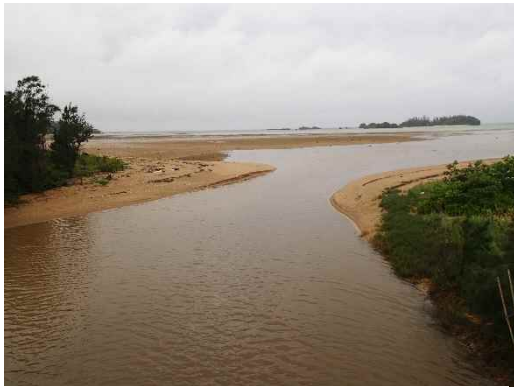
- ・ 河口部、河口部近くの湿地において、若干の濁りが確認された(地点)。ただし流域内において流出箇所は確認されておらず、河口部域の濁りは、河口の堆積泥によるものであると考えられる。

地点① 河口域(濁り小)

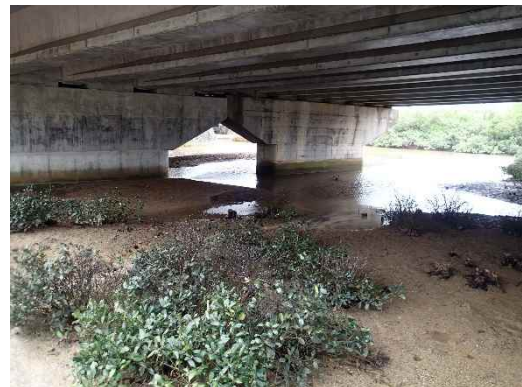
地点① 河口直上湿地(濁り無し)

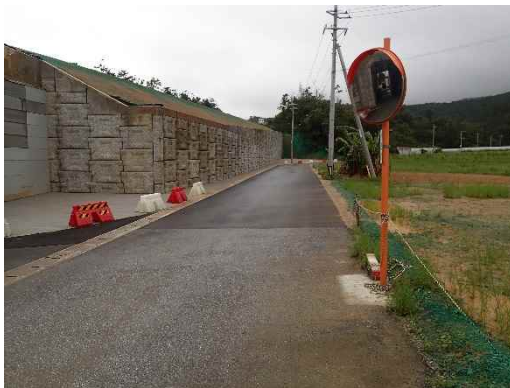
- ・ H25 年度調査時より確認されていた橋梁上部工事は完了していた(地点)。工事完了に伴い沈砂池は埋められており、法面には緑化およびコンクリート張りが施されていた。

地点② 橋梁上部工事完了状況

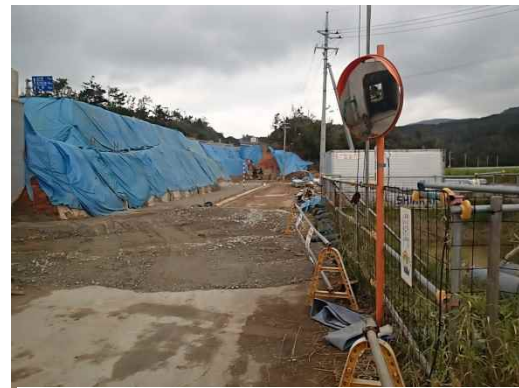
地点② 昨年度状況

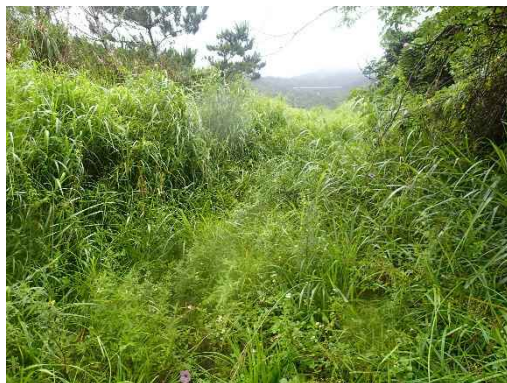
- ・ H25 年度第 2 回調査時に確認した農地区内水路造成では、昨年より裸地に草本が茂ってきており、本調査時には完全に草本に覆われ、裸地は見えなくなっていた。今後赤土流出の可能性は低いと考えられる(地点)。

地点③ 造成水路横の裸地(改善)

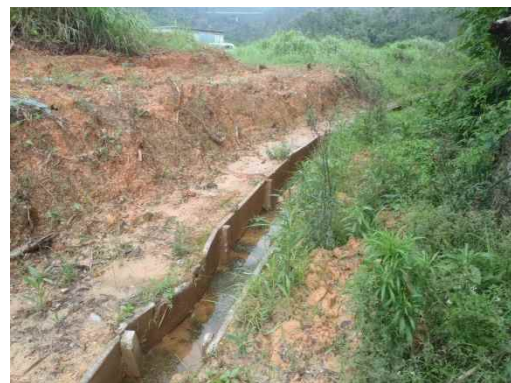
地点③ 昨年度状況(H26 年度 1 回目)

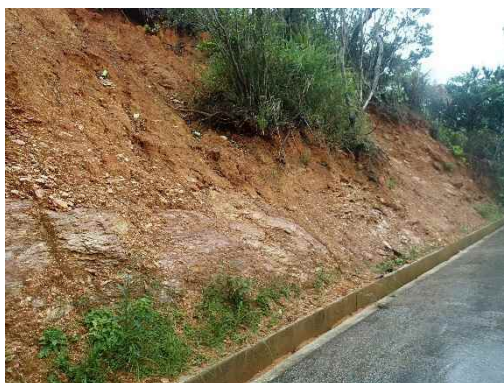
- ・ 本調査時に、地点 においてがけ崩れ箇所が確認された。側溝に崩れ落ちた赤土が堆積しており、赤土流出や側溝を埋めてしまうなどの懸念がある。

地点④ がけ崩れと側溝に堆積した赤土

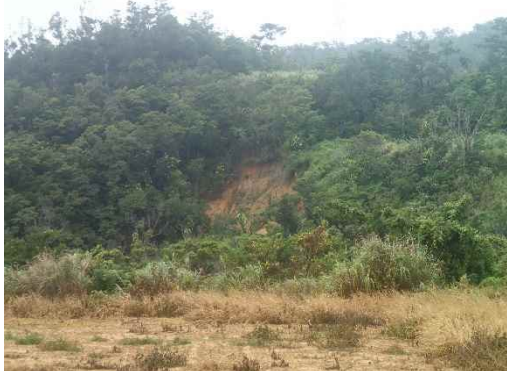
- ・ 昨年度から確認されているがけ崩れがおきた箇所には、多少草本が茂っていたものの、大きな変化は見られなかった(地点)。

地点⑤ がけ崩れ後の状況(変化無し)

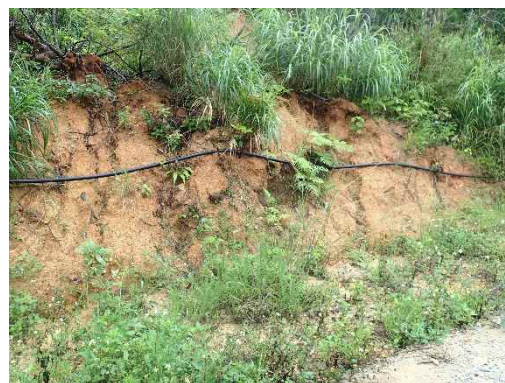
地点⑥ がけ崩れ後の状況(変化無し)

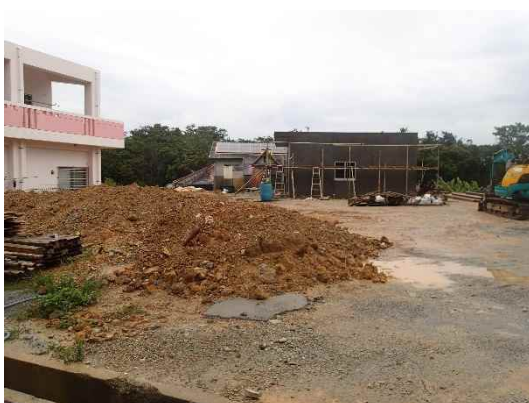
- ・ 地点 では、H26 年度調査時から確認されている 20m × 20m 程度の新規造成地は、ほぼ変化が無く、盛土から側溝へ赤土が流出する可能性がある。

地点⑦ H26 年度新規造成地(変化無し)

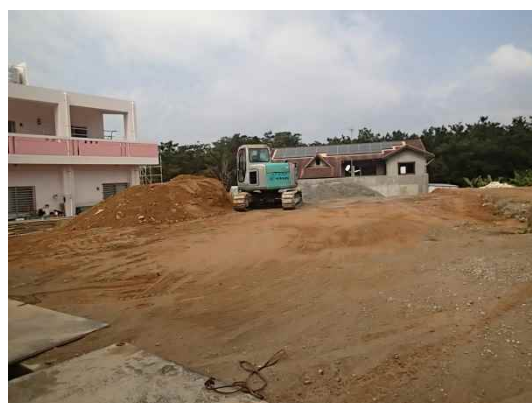
地点⑦ 昨年度の状況(H26 年度 2 回目)

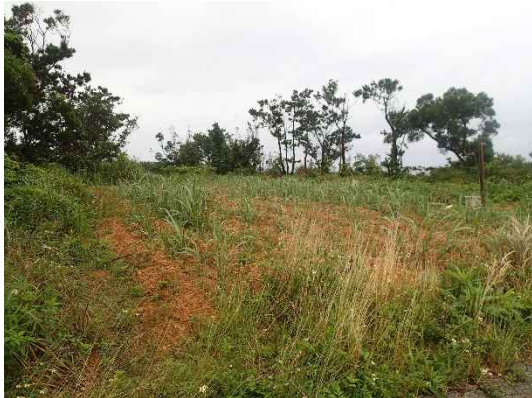
- ・ 昨年度 1 回目調査時に、赤土流出があるとされた畑には、外周に草本が茂っており赤土流出の可能性は減少していた(地点)。流域内の畑の多くが同じような赤土流出対策がとられていた。

地点⑧ 外周に草本が茂るサトウキビ畑

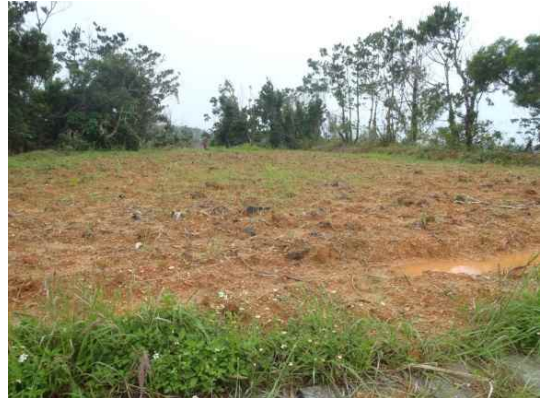
地点⑧ 昨年度状況(H26 年度 1 回目)

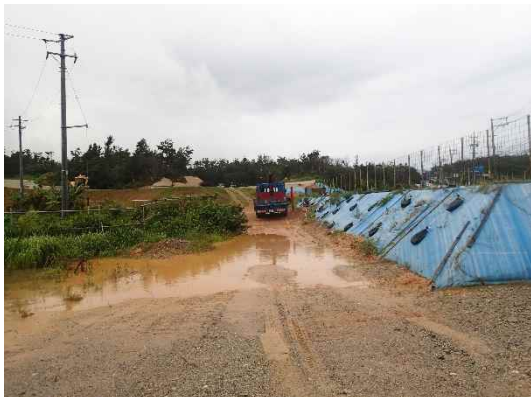
- ・ 昨年度 2 回目調査時に確認された交差点改良工事は、本調査時にも継続して行われていた(地点)。巨大な工事用沈砂池が作られており、海沿いではあるが、赤土流出の可能性は低いと考えられる。

地点⑧ 工事状況(向かって右側に工事用沈砂池)

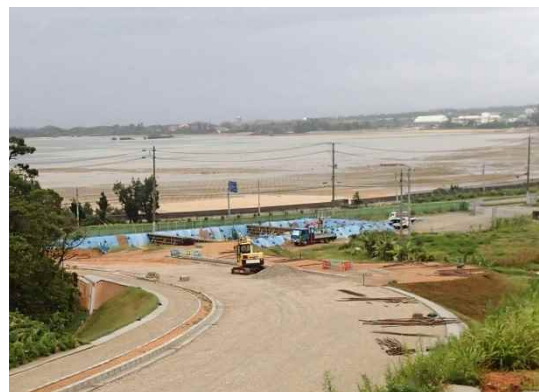
地点⑨ シートで囲われた工事用沈砂池

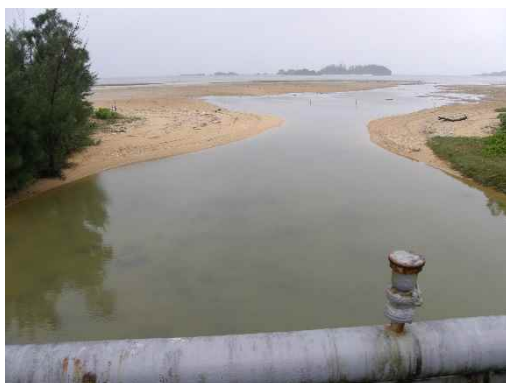
- ・ 河口部、河口部近くの湿地にいて濁りは確認されなかった(地点)。

地点① 河口域(濁り無し)

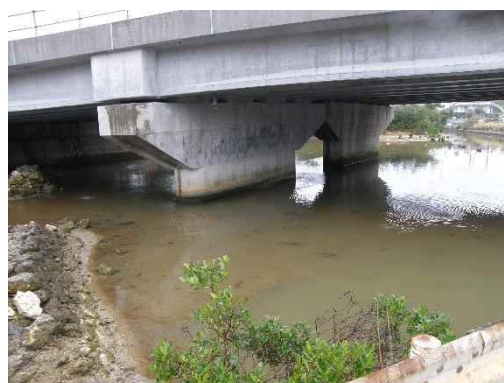
地点① 河口直上湿地(濁り無し)

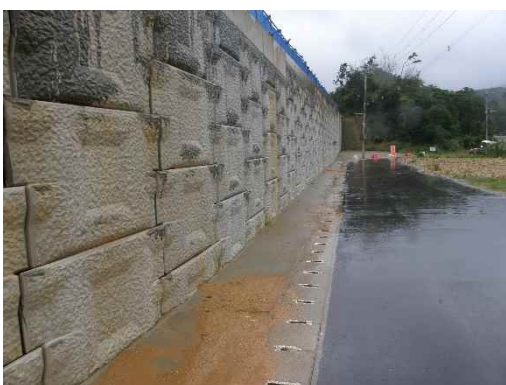
- ・ H27 年度 1 回目調査時に法面工事が完了していた地点 では、法面緑化されていた斜面から若干土砂が流れ落ちていた(地点)。

地点② 法面から赤土が流出

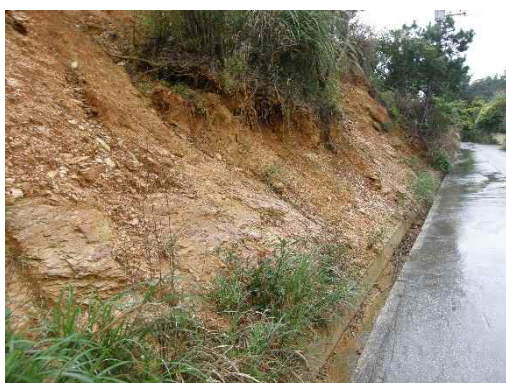
- ・ 前回調査時に確認された、がけ崩れのあった地点 においては、裸地自体には変化は無かったが、裸地の表面は硬化しており流出の可能性は減少していた。しかし側溝には、赤土が堆積していたため、今後とも確認が必要である。

地点④ がけ崩れと側溝に堆積した赤土

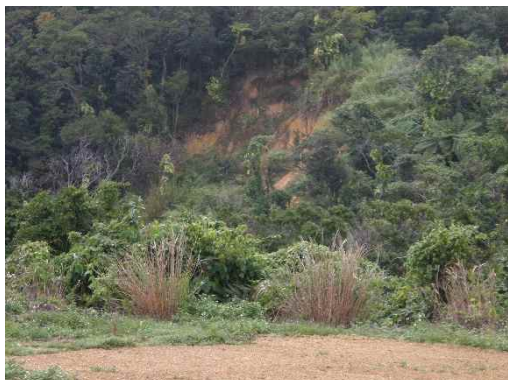
- ・ 昨年度から確認されているがけ崩れがおきた箇所には、草本が茂っており、裸地が大きく減少していた(地点)。

地点⑤ がけ崩れ後草本が覆う(改善)

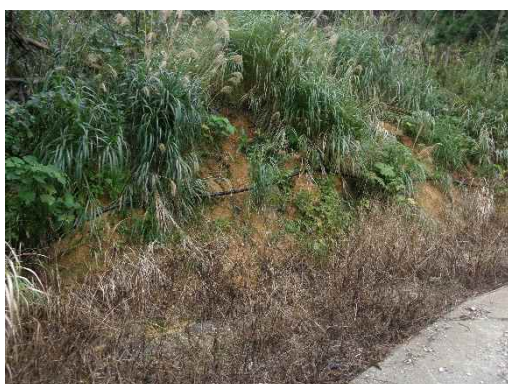
地点⑥ がけ崩れ後草本が覆う(改善)

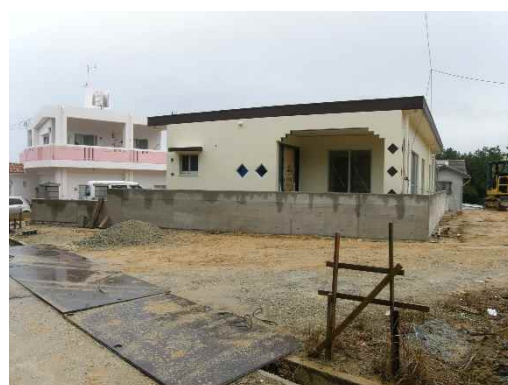
- ・ 地点 ⑦ では、H26 年度調査時から確認されている 20m × 20m 程度の新規造成地には、家屋が建っており赤土流出の可能性は減少していた。

地点⑦ H26 年度新規造成地(改善)

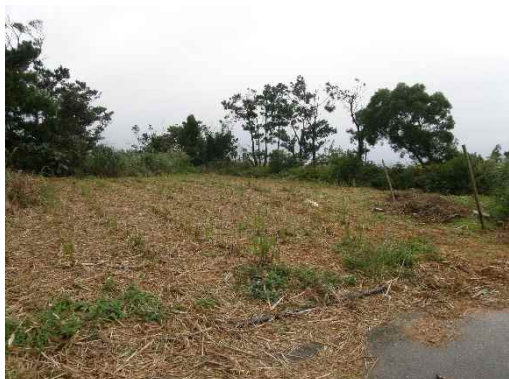
- ・ H26 年度 2 回目調査時に、赤土流出があるとされた畑には、マルチングが施されており赤土流出の可能性はほぼなくなっていた(地点)。流域内の畑の多くはマルチングやグリーンベルトのような赤土等流出対策がとられていた。

地点⑧ マルチングがされたサトウキビ畑(改善)

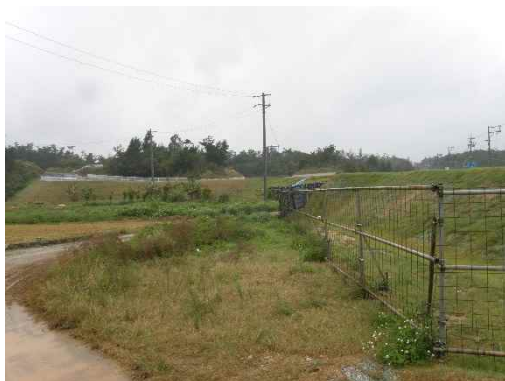
- ・ H26 年度 2 回目調査時に確認された交差点改良工事は、本調査時には完了しており、法面等広く緑化が行われており、また土嚢積み上げなどにより、赤土等流出の可能性は減少した(地点)。

地点⑨ 広く緑化工が行われる(改善)

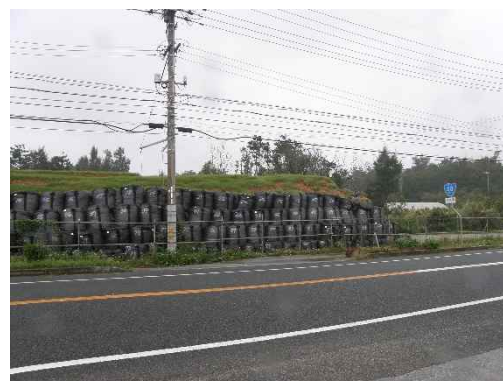
地点⑨ 土嚢により赤土流出防止(改善)

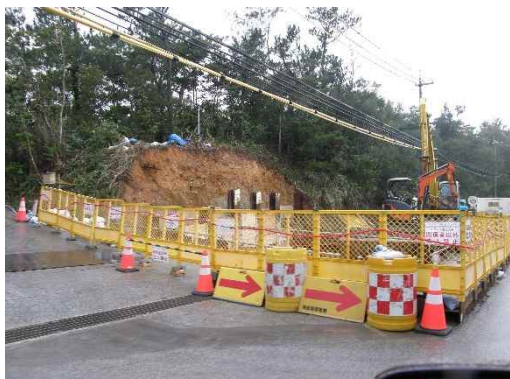
- ・ 本調査時に下水道工事が確認された(地点 ⑩)。一部裸地が見られたが、道路などへの赤土流出は確認されなかった。

地点⑩ 下水道工事状況
