(18) 白保海域

1) 第1回調査(平成27年7月11日実施)

(19) 宮良川河口

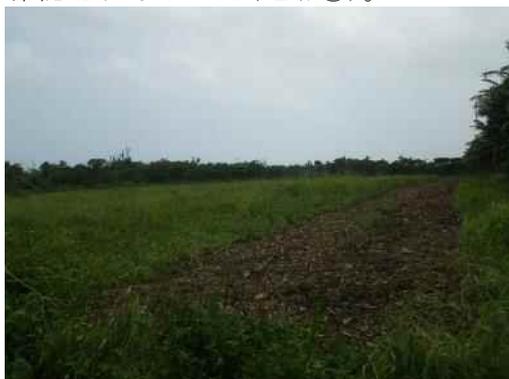
- H26 年度 1 回目調査時に確認された、造成裸地は草本が茂っており赤土流出は確認されなかった(地点③)。

地点③ 造成地経過状況

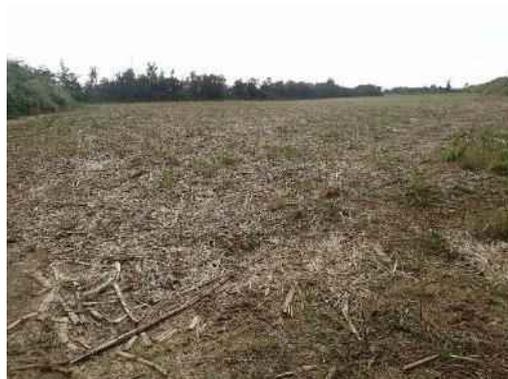
地点③ 昨年度状況(H26 年度 2 回目)

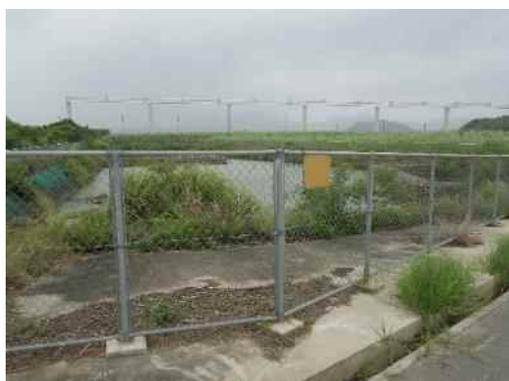
- 昨年度確認された、耕土流出防止対策工事が行われていた地点では、本調査時には工事は完了しており、沈砂池、水路等が完成した。今後、その効果が期待される(地点④⑤⑥)。

地点④ 工事後沈砂地状況

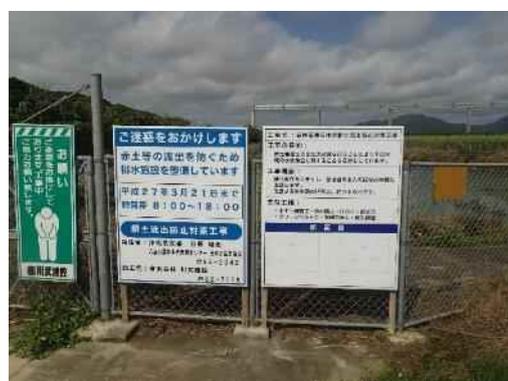
地点④ 昨年度状況(H26 年度 2 回目)

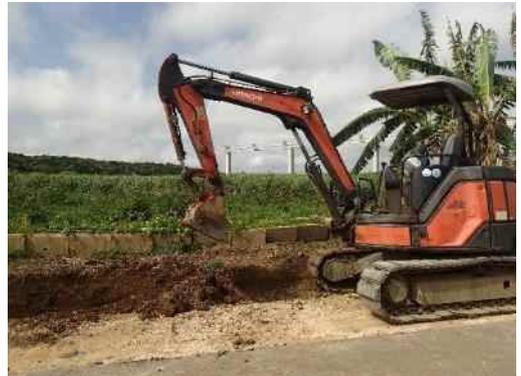
地点⑤ 昨年度状況(H26年度2回目)

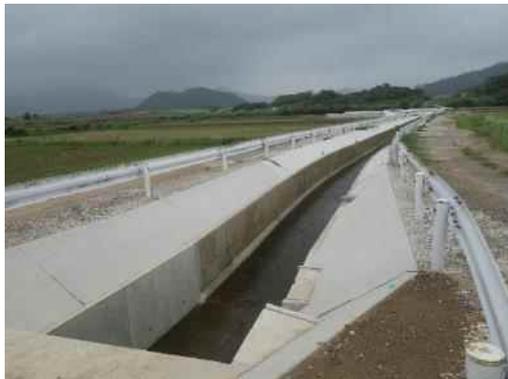
地点⑥ 昨年度河川法面工事終了後

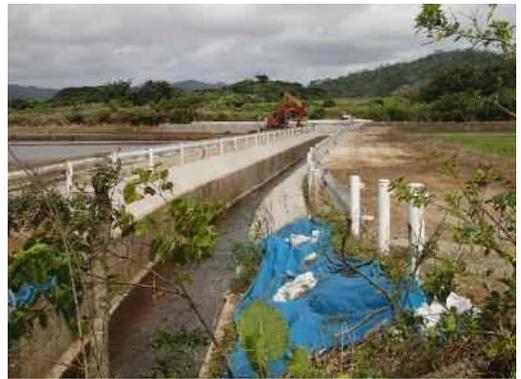
地点⑥ 昨年度状況(H26年度2回目)

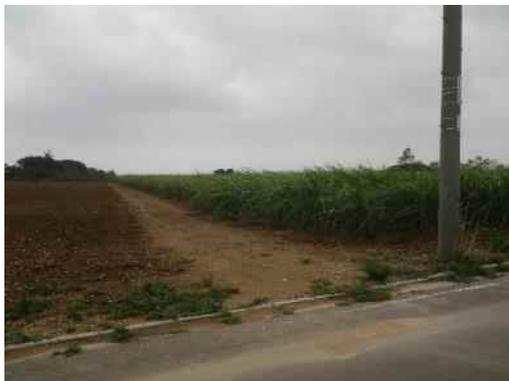
- ・昨年度確認された、新規造成裸地は、サトウキビ畑となっていた(地点⑧)。畑と道路の間に草本が多少茂っておりグリーンベルト状になっていたものの、裸地も目立ち、道路への赤土流出が確認された。

地点⑧ 新規造成畑と道路への赤土流出痕

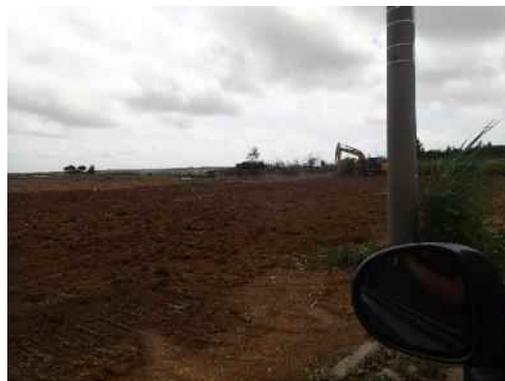
地点⑧ 昨年度状況(H26 年度 2 回目)

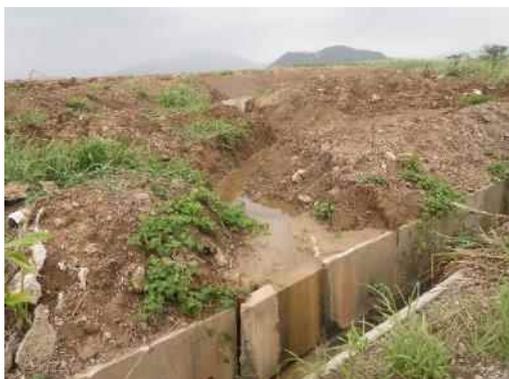
- ・地点⑨～⑪等において、畑から側溝及び道路への赤土流出が確認され、前日の降雨による赤土等の流出の痕跡が確認された。

地点⑩ 畑から側溝への赤土流出

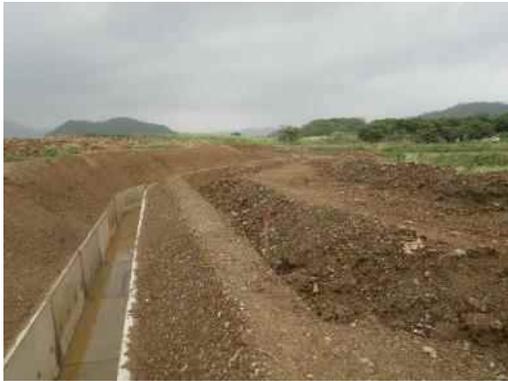
- 地点⑫において、水路工事が行われていた。本調査時には、側溝に流れる水に濁りはなかったが、周辺状況から今後大雨の際には赤土が流出する可能性が高いと考えられる。また赤土等流出防止条例に係る看板は確認されなかった。

地点⑫ 新規水路工事(濁り無し)

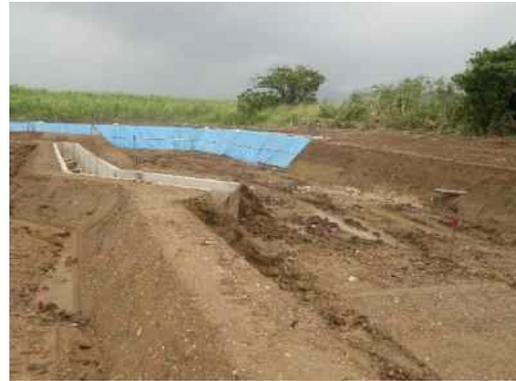
地点⑫ 新規水路工事水路末端

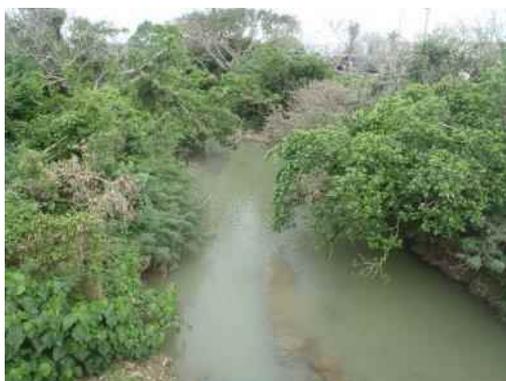
- 本川河口においては、濁りが確認されなかった(地点①)。河口域上流においては、若干の濁りが確認され、その濁度は3.9(度)であった(地点②)。

地点② 河口域上流(濁り有り)

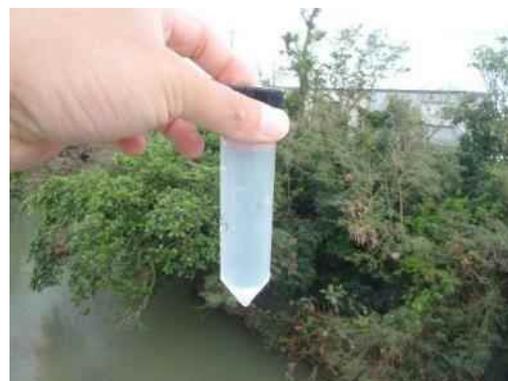
地点② 河口域上流(濁り有り)

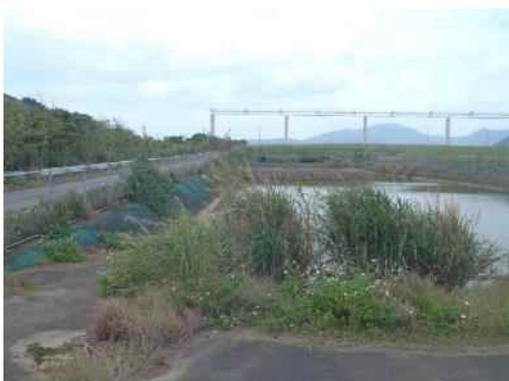
- ・前年度に施工されていた耕土流出防止対策工事箇所は、前回調査時にその完成がほぼ確認された。今回、地点④の沈砂池ではほぼ変化はなかったが、地点⑤では前回確認されたベチバーによるグリーンベルトがコンクリートによる対策に変更されていた。また、地点⑥では、前回一部あった裸地がコンクリート張りとなっていた。

地点④ 沈砂池状況

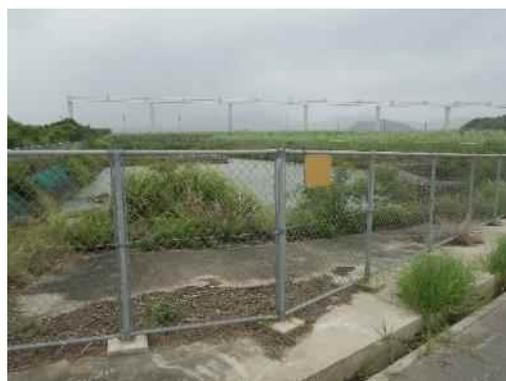
地点④ 前回状況

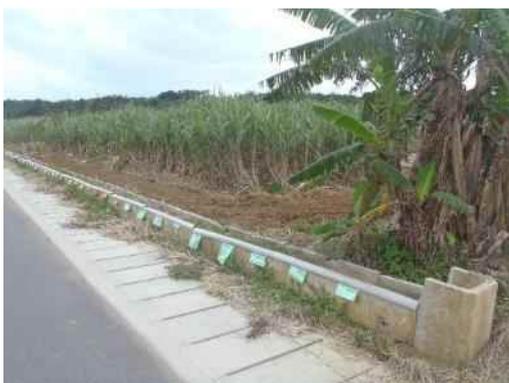
地点⑤ グリーンベルトがコンクリートに変更

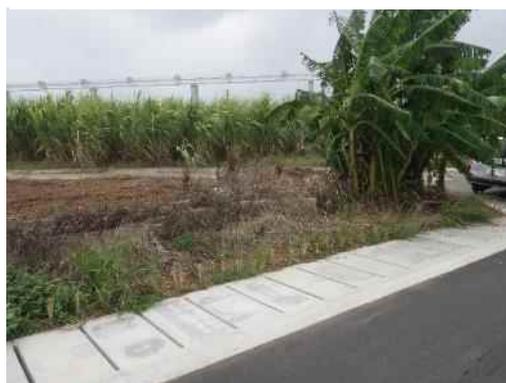
地点⑤ 前回状況(グリーンベルト)

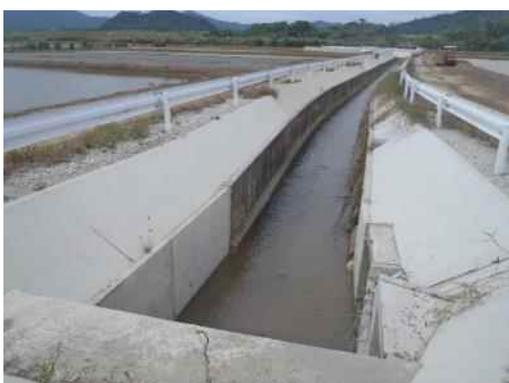
地点⑥ 水路横の裸地部分がコンクリート張りとなる

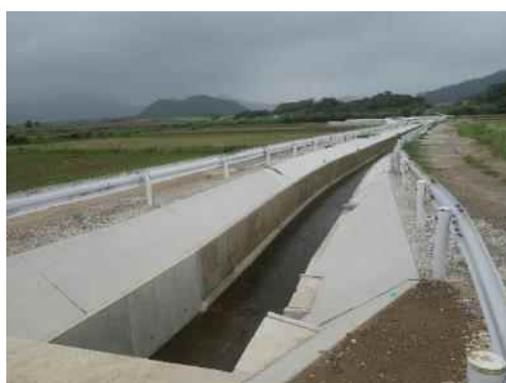
地点⑥ 前回状況 (裸地部分が残存)

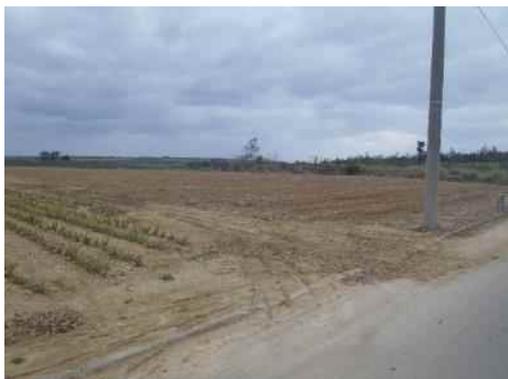
- 前回調査時に、サトウキビ畑となっていた新規造成裸地は、赤土流出防止対策などは見られず赤土が道路に流出していた(地点⑧)。

地点⑧ サトウキビ畑からに道路への赤土流出(悪化)

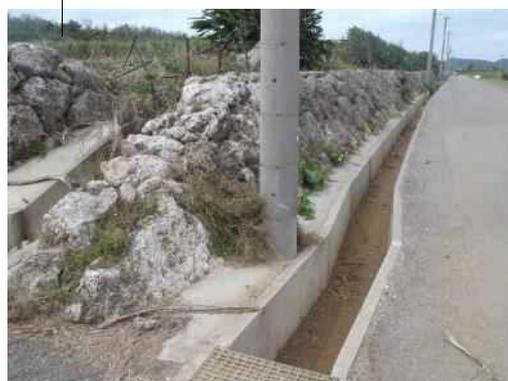
- 前回調査時に畑から側溝及び道路への赤土流出していた地点⑨⑩⑪では、地点⑨では水路内の赤土が取り除かれており手入れがされていた。また地点⑩⑪では、周辺に草本が茂るなどしており、赤土等流出可能性は減少した。

地点⑨ 側溝内の土砂が取り除かれた(改善)

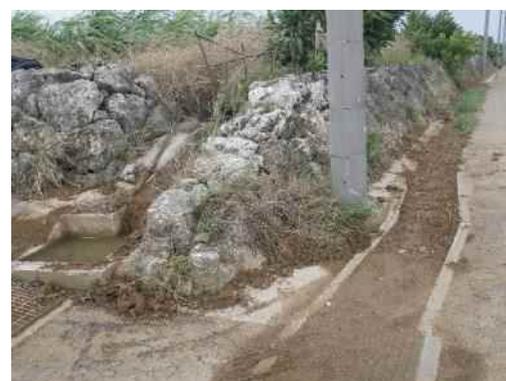
地点⑨ 前回状況

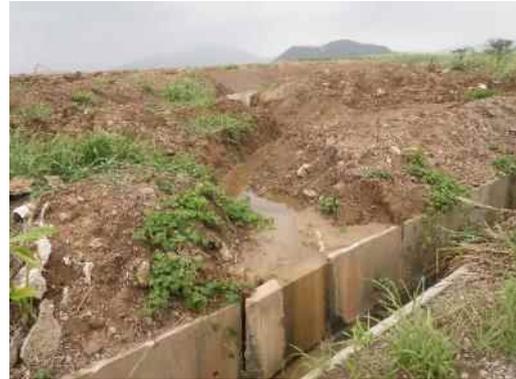
地点⑩ 前回状況

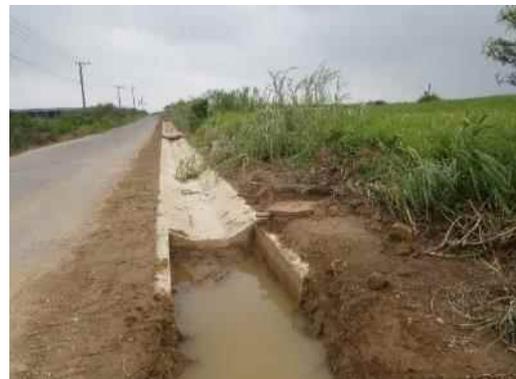
地点⑪ 前回状況

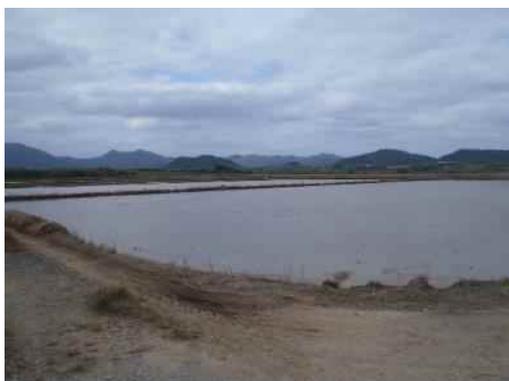
- ・ 轟川沿いには水を張った状態の水田が広がっており、水田から河川への濁水流出が確認された(地点⑬)。採水をおこなったところ濁度は 36.4(度)であった。地点②の河口域上流では若干の濁りが確認されたが、これら水田からの濁水が原因の一つであると考えられた。

地点⑬ 水田状況

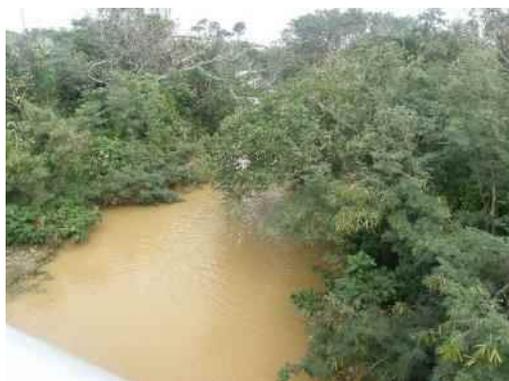
濁水が流れている状況が確認され、採水を行ったところ、濁度は 44.5(度)であった(地点②)。

地点② 河口部(濁り有り)

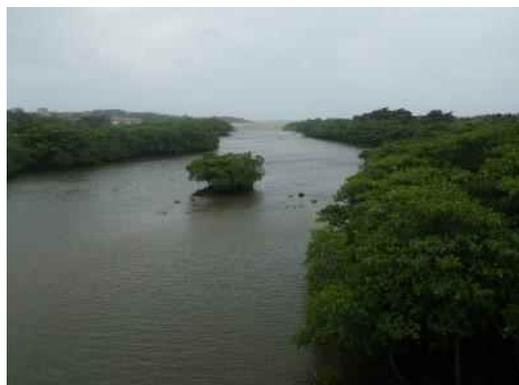
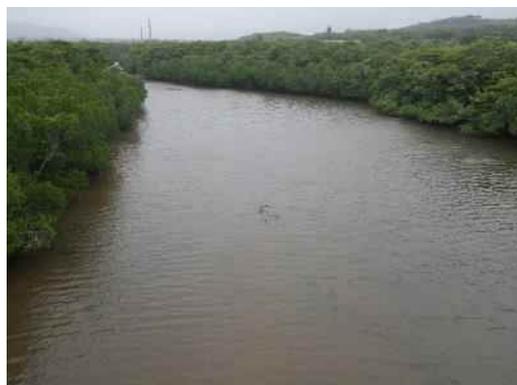
- ・ 河口域において、多少の濁りが確認された程度であった(地点①)。採水したところ、河川の見たと比べて濁りは薄く、2.9(度)であった。

地点① 河口域(濁り少)

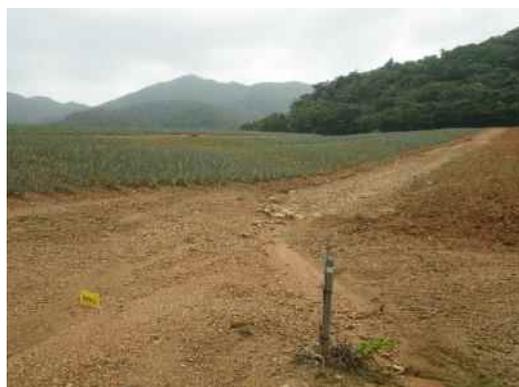
- ・ H26 年度 1 回目調査時に赤土流出が懸念された真栄里ダムの北斜面の広大なパイン畑では、流出痕が確認された(地点②)。昨年度から大きな変化は見られず、今後も真栄里ダムへの流出源となる可能性が高いと考えられる。

地点② 真栄里ダム北斜面のパイン畑

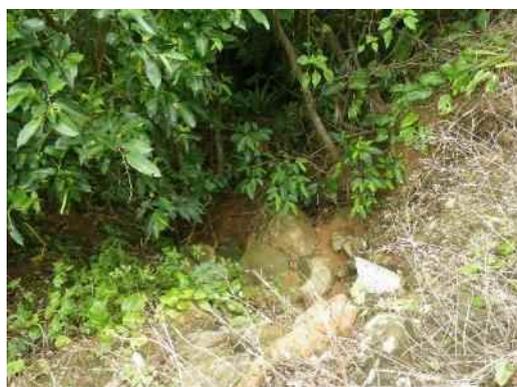
地点② パイン畑からの赤土流出痕

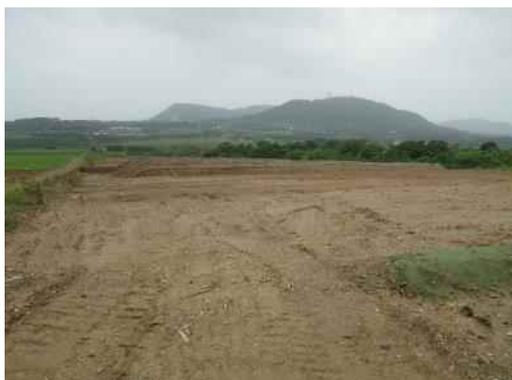
- 地点④では、H26 年度 2 回目調査時に広域探査発掘加速化事業による調査が行われていたが、本調査時には工事は完了していた。裸地の縁には盛土と表土保護工がされており、赤土の流出は確認されなかった。

地点④ 広域探査加速化事業における調査状況

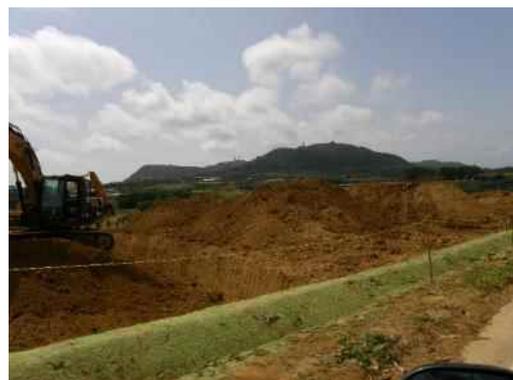
地点④ 昨年度状況(H26 年度 2 回目)

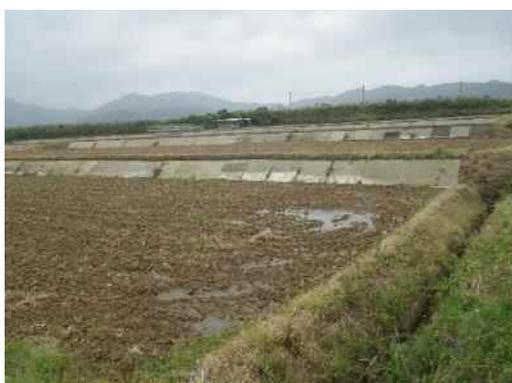
- 昨年度濁水が流出していた水田では、調査時時点では水が張られておらず、流出は確認されなかった(地点⑤)。

地点⑤ 水田脇の排水路

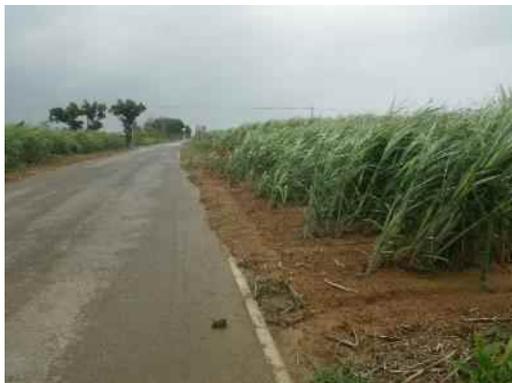
- 本調査時に、地点⑥～⑨等では側溝及び道路への赤土流出が確認され、前日の降雨により赤土等が流出した痕跡が広く確認された。

地点⑥ 畑から道路への赤土流出

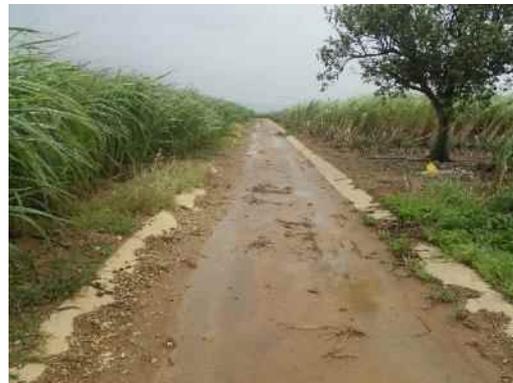
地点⑦ 畑から道路への赤土流出

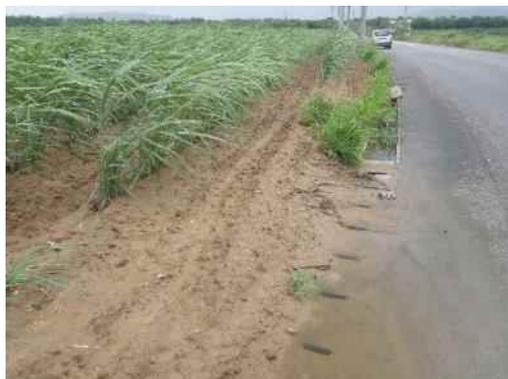
地点⑧ 畑から側溝への赤土流出

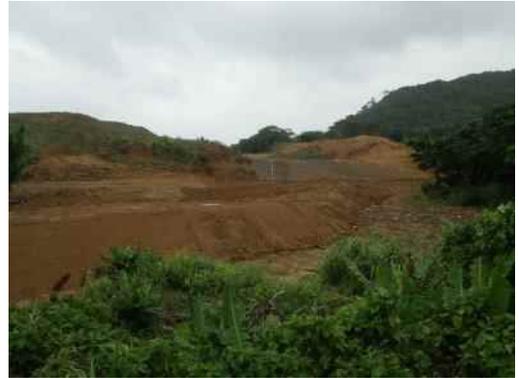
- 地点⑪において、大規模な新規造成地が確認された。水路などは確認されず、流出については分からなかったが、法面には表土保護工がされており、流出対策は行われていた。

地点⑪ 新規造成地

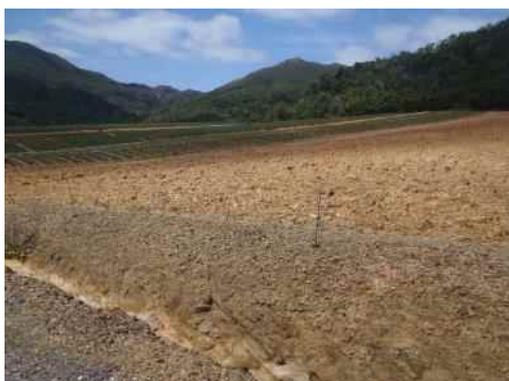
- ・ H26 年度 1 回目調査時に赤土流出が懸念された真栄里ダムの北斜面の広大なパイン畑では、流出痕が確認された(地点②)。昨年度から大きな変化は見られず、今後も真栄里ダムへの流出源となる可能性が高いと考えられる。

地点② 真栄里ダム北斜面のパイン畑

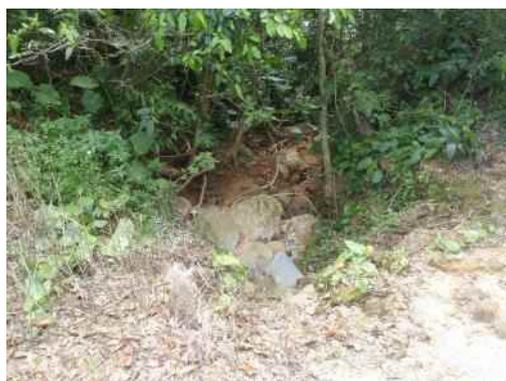
地点② パイン畑からの赤土流出痕

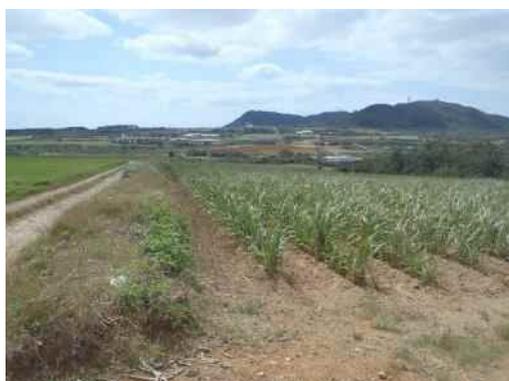
- ・ H26 年度 2 回目調査時に広域探査発掘加速化事業による調査が行われていた地点③は、サトウキビ畑となっていた。前回調査時同様に、縁には盛土が施されており、赤土流出の可能性は低かった。

地点③ サトウキビ畑として利用

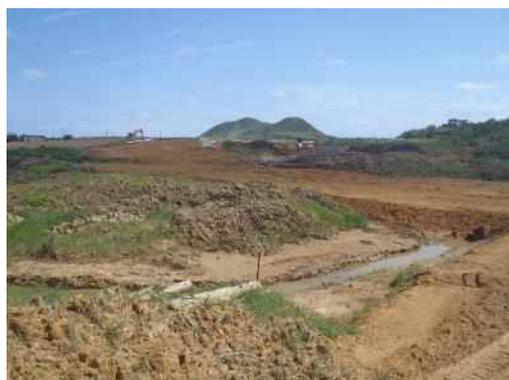
- ・また、地点⑤では、圃場工事が行われていた。工事箇所内の裸地部分を水路が流れており、濁水が確認された。採水をおこなったところ濁度は179.0(度)であった。なお、赤土等流出防止条例に係る看板が設置されており、看板によると工事面積は36,660平方メートルであった。

地点⑤ 圃場工事状況

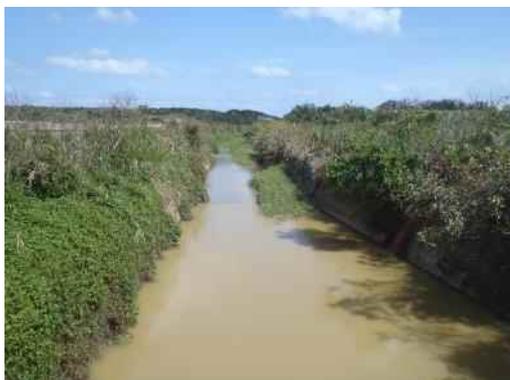
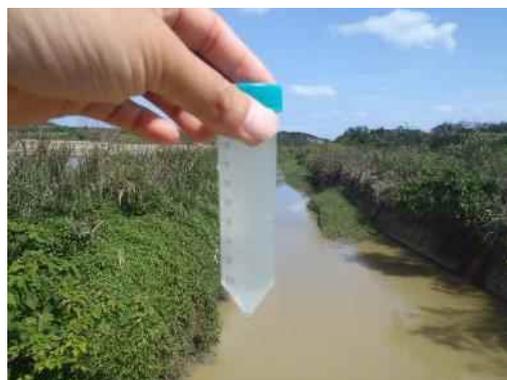
- 河川中流域において濁水が流れていることが確認された(地点⑥)。この地点の上流側に地点④⑤があり、流出源は水田及び圃場工事によるものだと考えられた。採水をおこなったところ濁度は、32.4(度)であった。

地点⑥ 中流域(濁り有り)

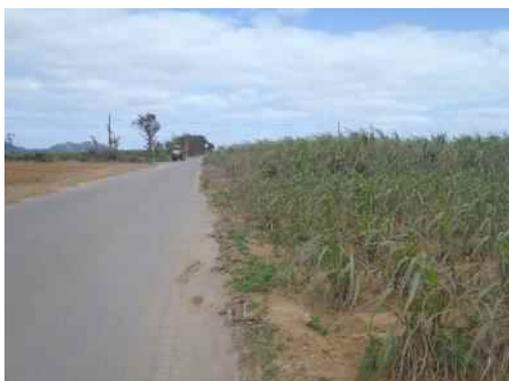
- 前回調査において、赤土等の流出が確認された地点⑦～⑨では、地点⑦⑧では、今回調査においても状況に変化は乏しく、依然として道路へ流出していた。地点⑨では、マルチングが実施されており、流出可能性は減少した。

地点⑦ 畑から道路への赤土流出

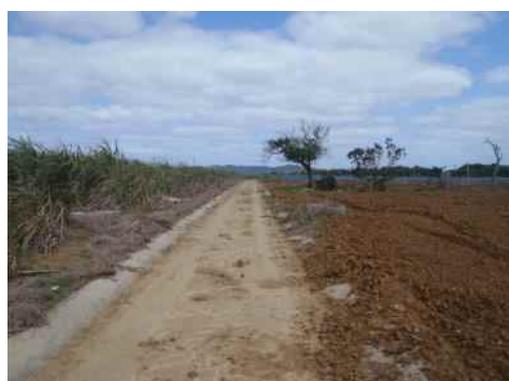
地点⑧ 畑から道路への赤土流出

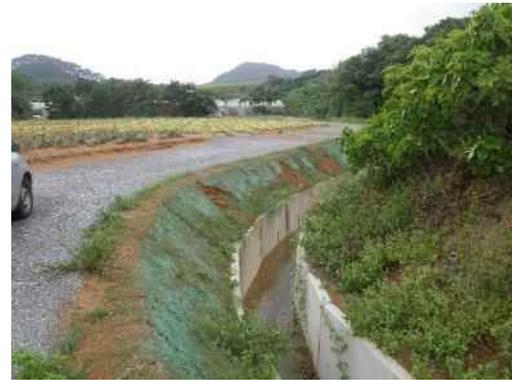
- 前回調査時に表土保護工済みの水路の法面から赤土が流出していた地点⑩において、本調査時には、法面には草本が茂り赤土流出可能性は減少した。

地点⑩ 前回状況

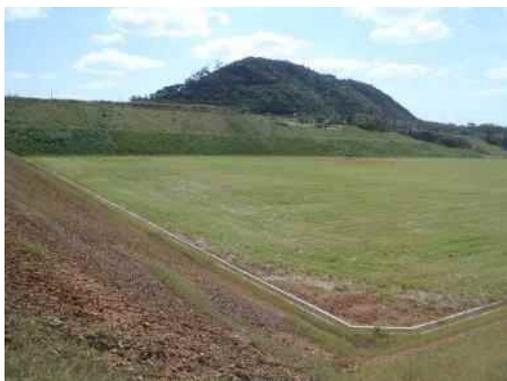
- 前回調査時、大規模な新規造成地が確認された地点⑪において、法面など表土保護が確認され、また草本が茂り始めており、赤土流出可能性は減少した。また前回調査に確認されなかった水路が設置されており、濁水などは確認されなかった。

地点⑪ 新規造成地(改善)

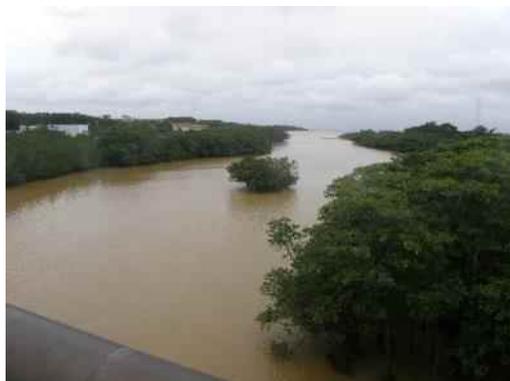
濁水が河口から海域に広がっている状況が確認され、採水を行ったところ、濁度は44.5(度)であった(地点①)。

地点⑫ 中流域(濁り有り)
