3.4 陸域調査結果

13 平南川河口

第1回調査(平成29年6月14日実施)

13 平南川河口 第1回調査(平成29年6月14日実施)

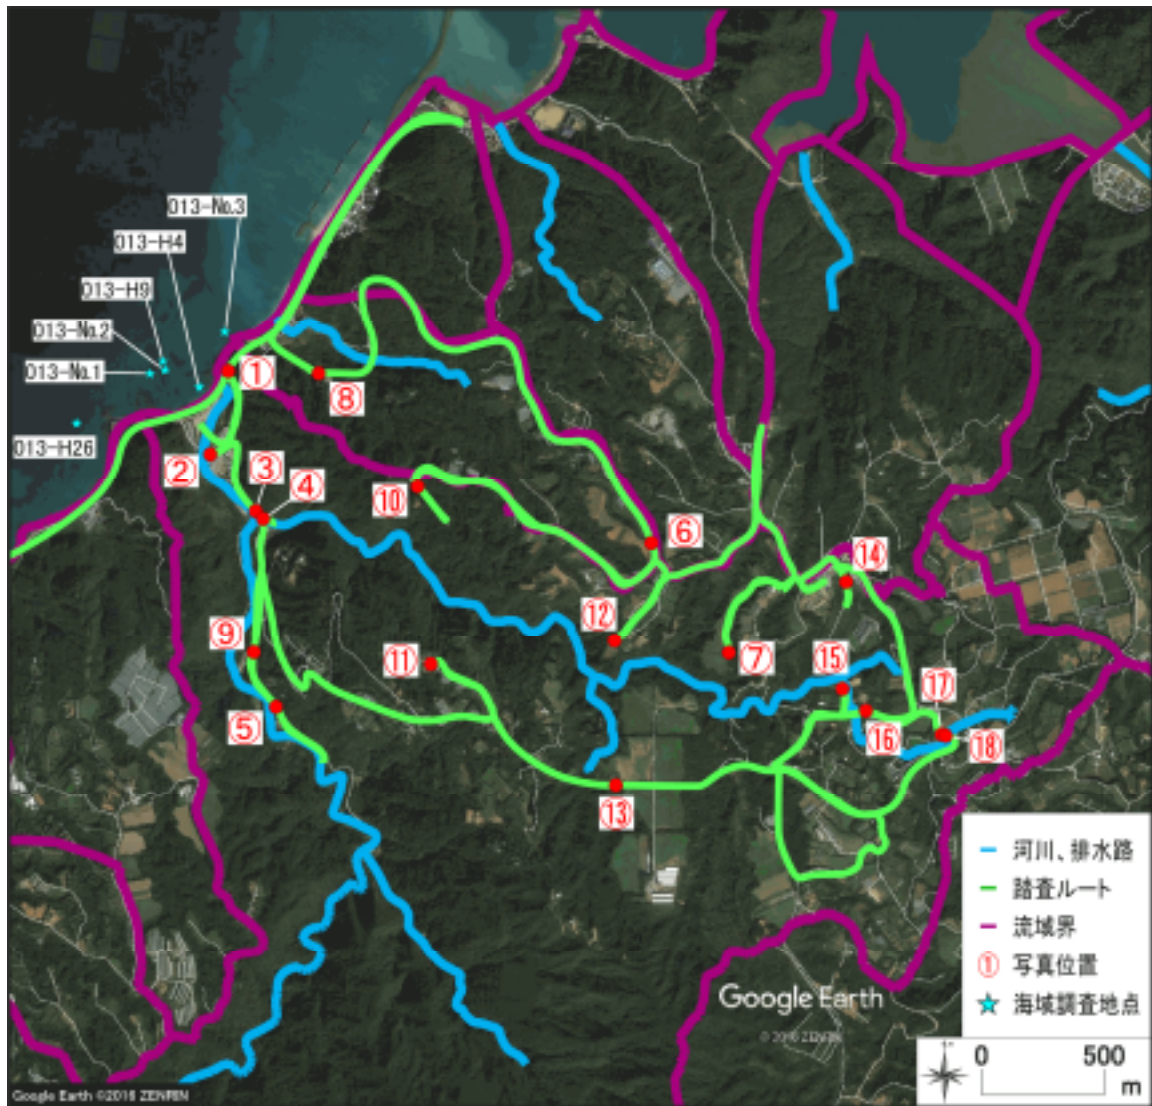
調査図

- ① 河口域において、濁りが確認された。
- ② 河口域において、濁りが確認され、その濁度は172.0(度)であった。
- ③ 東側支川と南側支川の合流地点において、濁りが確認された。
- ④ 東側支川と南側支川の合流地点上流にあるアザカ滝において、濁りが確認され、その濁度は299.0(度)であった。
- ⑤ 南側支川中流域において、濁りが確認された。

- ⑥ 流域内中央付近にある農地において、道路へ赤土等の流出が確認された。
- ⑦ アザカ滝の上流側において、サウキビ畑から谷部へ濁水が流出していた。採水を行ったところ、その濁度は163.0(度)であった。

- ⑧ 流域内北西側にある造成地において、側溝や道路へ赤土等の流出が確認された。
- ⑨ 流域内西側において、ログハウス建設工事が完了していた。今後この地点から赤土等の流出はないと考えられる。
- ⑩ 流域内西側において、造成地が確認された。
- ⑪ 流域内中央付近において、30×30m程度の造成地が確認されたが、赤土等流出防止に係わる表示は確認されなかった。
- ⑫ 流域内中央付近において、草本が茂る空き地が確認された。一部周辺の山部へ赤土等の流出の可能性が考えられた。
- ⑬ 流域内南側において、50×100m程度の造成地が確認されたが、赤土等流出防止に係わる表示は確認されなかった。
- ⑭ 流域内東側において、「残土処理場造成工事」が確認された。工事箇所には、工事名と異なり、太陽光発電施設が設置されていた。
- ⑮ 流域内東側において、造成裸地が確認された。裸地には、水による浸食痕があり、降雨時に赤土等の流出源になっていると考えられる。
- ⑯ 流域内東側において、民家敷地内から側溝や道路へ赤土等の流出が確認された。
- ⑰ 流域内南側において、50×30m程度の造成地が確認された。

- ⑱ 流域内東側において、沈砂池が確認された。沈砂池内には濁水が滞留しており、採水を行ったところ、その濁度は180.0(度)であった。

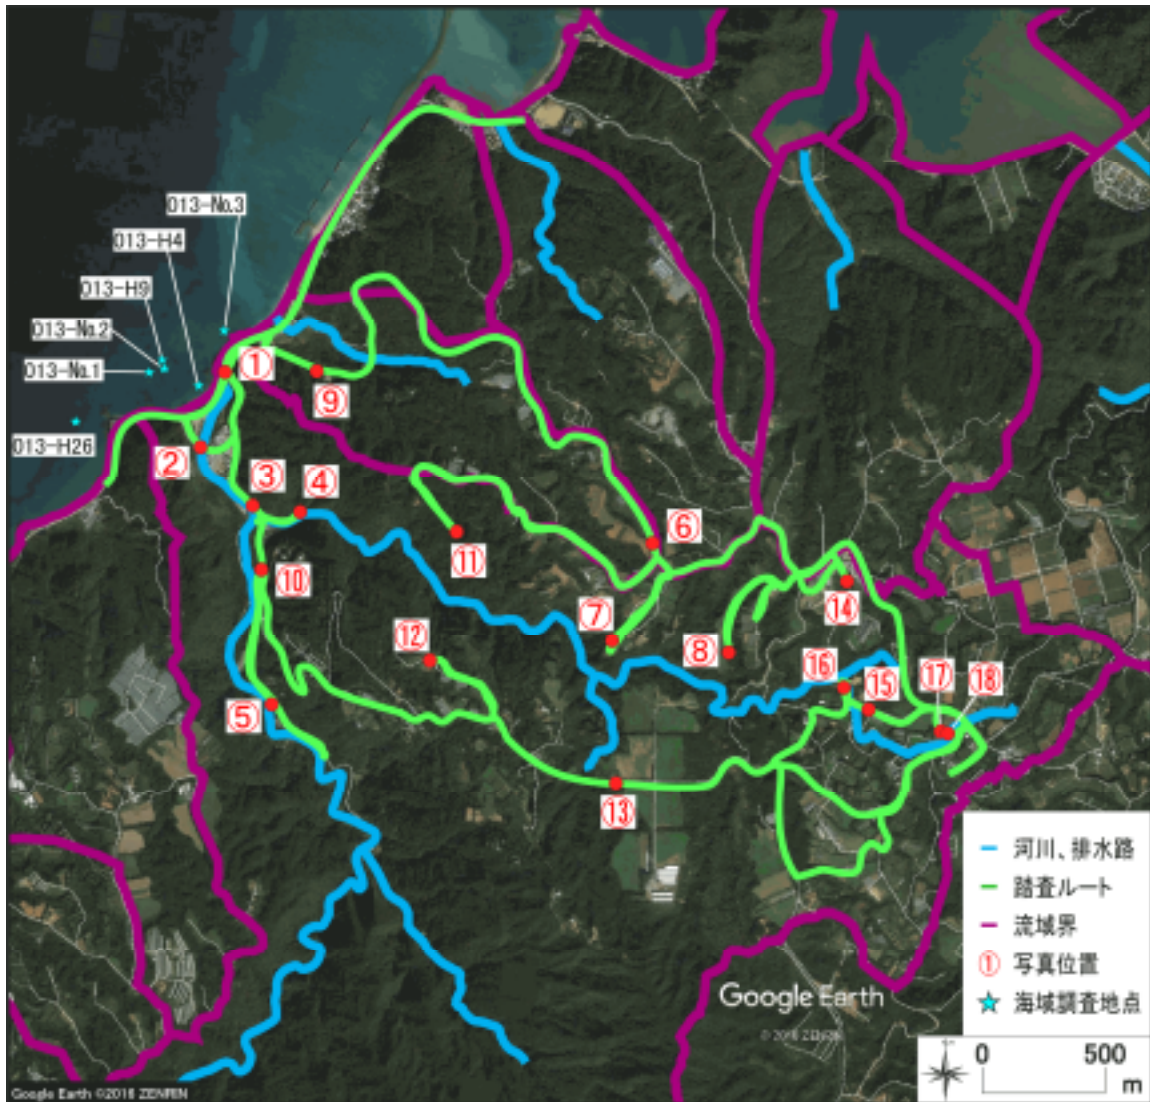
調査図

- ①,② 河口域において、濁りは確認されなかった。
- ③ 東側支川と南側支川の合流地点において、濁りは確認されなかった。
- ④ 東側支川と南側支川の合流地点上流にあるアザカ滝において、濁りは確認されなかった。
- ⑤ 南側支川中流域において、濁りは確認されなかった。

- ⑥,⑦ 流域内中央付近にある農地において、道路へ赤土等の流出が確認された。
- ⑧ アザカ滝の上流側において、裸農地から谷部へ赤土等の流出が確認された。

- ⑨ 流域内北西側にある造成地において、側溝や道路へ赤土等の流出が確認された。
- ⑩ 流域内西側において、造成地が確認された。
- ⑪ 流域内西側において、10×5m程度の造成地が確認されたが、赤土等流出防止に係わる表示は確認されなかった。
- ⑫ 流域内中央付近において、30×30m程度の造成地が確認されたが、赤土等流出防止に係わる表示は確認されなかった。
- ⑬ 流域内南側において、50×100m程度の造成地が確認されたが、赤土等流出防止に係わる表示は確認されなかった。
- ⑭ 流域内東側において、「残土処理場造成工事」が確認された。
- ⑮ 流域内東側において、住宅造成工事から側溝や道路へ赤土等の流出が確認された。

- ⑯ 流域内東側において、裸農地が確認された。周辺には雑草等による赤土等の流出防止対策が確認された。
- ⑰ 流域内南側において、裸農地が確認された。周辺には土のうや雑草による赤土等の流出防止対策が確認された。

- ⑱ 流域内東側において、沈砂池が確認された。

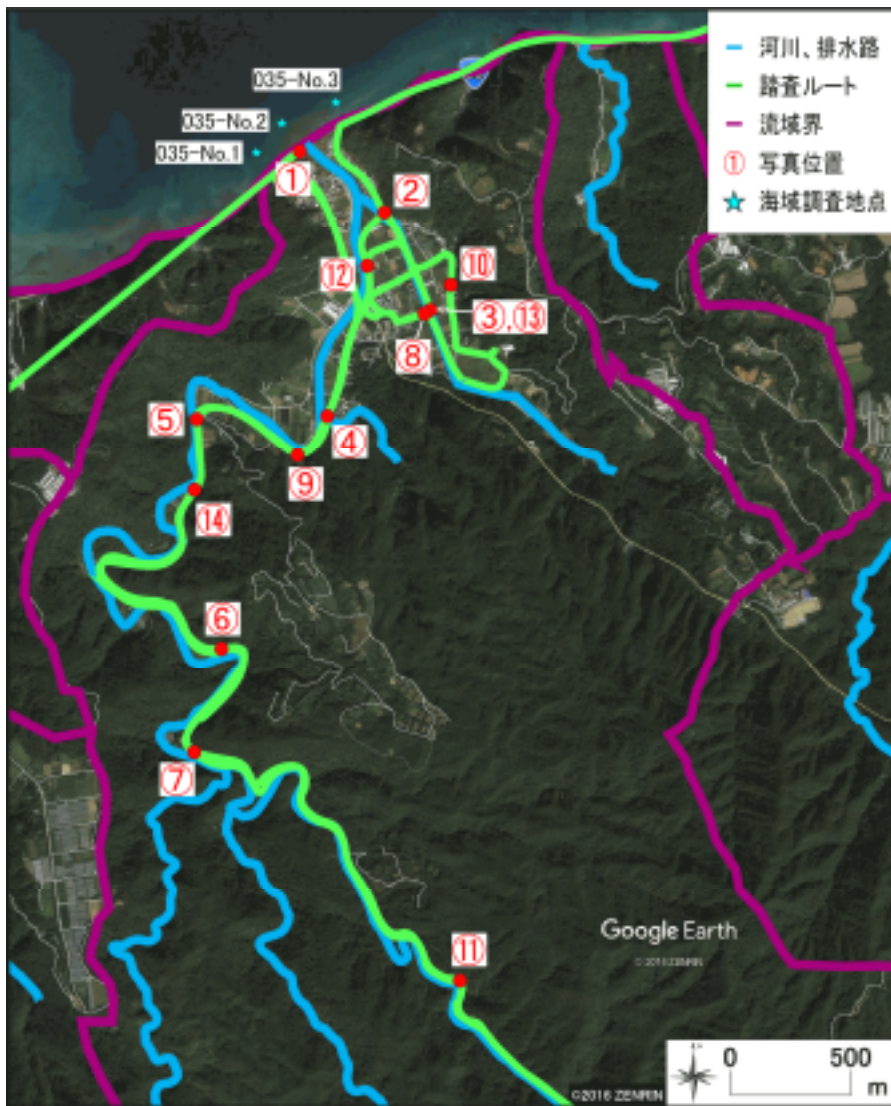
調査図

- ① 河口域において、濁りが確認され、その濁度は20.4(度)であった。
- ② 東側支川下流域において、濁りが確認され、その濁度は487.0(度)であった。
- ③ 東側支川中流域において、濁りが確認された。
- ④ 西側支川下流域において、濁りが確認され、その濁度は55.7(度)であった。
- ⑤ 西側支川中流域において、濁りが確認され、その濁度は13.2(度)であった。
- ⑥ 西側支川中流域において、山部から河川への水路がしており、河川へ赤土等や濁水の流出が確認された。採水を行ったところ、その濁度は983.0(度)であった。
- ⑦ 西側支川上流域において、山部から河川への水路がしており、河川へ赤土等や濁水の流出が確認された。

- ⑧ 東側河川中流域において、サトウキビ畑から道路へ赤土等の流出が確認された。
- ⑨ 西側支川下流域において、サトウキビ畑から道路へ赤土等の流出が確認された。

- ⑩ 流域内東側において、30×30m程度の新規裸地が確認された。
- ⑪ 流域内南側の土砂崩れ箇所において、道路へ赤土等の流出が確認された。

- ⑫ 流域内北側のビニルハウスにおいて、雑草によるグリーンベルトが確認された。しかし、側溝には濁水が確認された。

- ⑬ 流域内東側の裸地において、構造物による赤土等の流出防止対策が確認された。
- ⑭ 流域内中央付近において、法面保護による赤土等の流出防止対策が確認された。

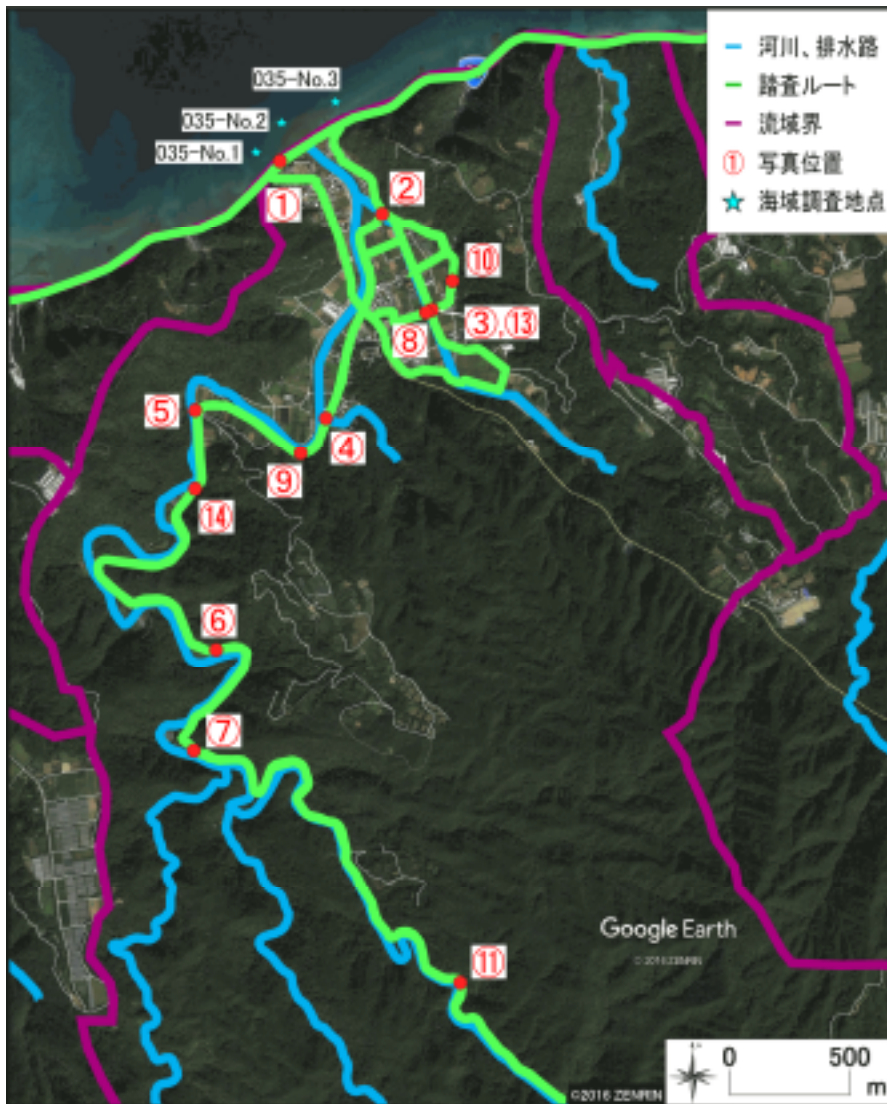
調査図

- ① 河口域において、濁りは確認されなかった。
- ② 東側支川下流域において、濁りは確認されなかった。
- ③ 東側支川中流域において、濁りは確認されなかった。
- ④ 西側支川下流域において、濁りは確認されなかった。
- ⑤ 西側支川中流域において、濁りは確認されなかった。
- ⑥ 西側支川中流域において、山部から河川へ赤土等の流出痕が確認された。
- ⑦ 西側支川上流域において、山部から河川へ赤土等の流出痕が確認された。

- ⑧ 東側河川中流域において、サトウキビ畑から道路へ赤土等の流出が確認された。
- ⑨ 西側支川下流域において、サトウキビ畑から道路へ赤土等の流出が確認された。

- ⑩ 流域内東側において、太陽光発電施設から道路へ赤土等の流出が確認された。
- ⑪ 流域内南側の土砂崩れ箇所において、道路へ赤土等の流出が確認された。

- ⑫ 流域内北側のビニルハウスにおいて、雑草による赤土等の流出防止対策が確認された。
- ⑬ 流域内東側の裸地において、構造物による赤土等の流出防止対策が確認された。

- ⑭ 流域内中央付近において、法面保護による赤土等の流出防止対策が確認された。

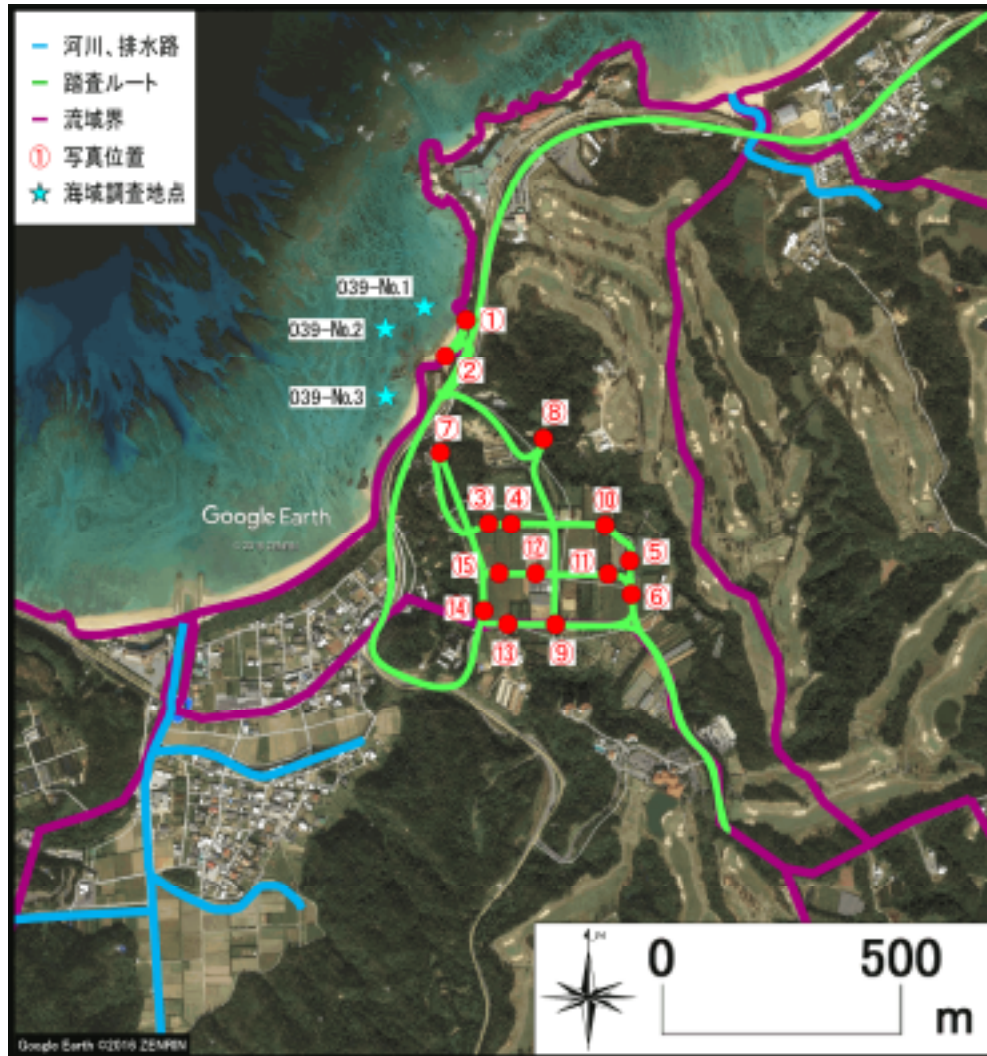
調査図

- ① 北側河口域のカルバートにおいて、濁りが確認され、その濁度は19.3(度)であった。
- ② 南側河口域において、濁りが確認され、その濁度は26.7(度)であった。

- ③ 本調査区中央付近において、サトウキビ畑から側溝や道路へ赤土等の流出が確認された。
- ④ 本調査区中央付近において、農地から道路へ赤土等の流出が確認された。
- ⑤,⑥ 流域内東側において、農地裸地から側溝や道路へ赤土等の流出が確認された。

- ⑦ 流域内北側において、家畜舎が確認された。家畜舎の周辺には裸地があり、赤土等の流出の可能性が高いと考えられる。
- ⑧ 流域内北側において、「安富祖墓地地区整備工事」の赤土等流出防止条例に係わる表示が確認されたが、工事は完了しているようであり、工事箇所には草本が茂っていた。
- ⑨ 流域内南側において、雑木林から側溝や道路へ赤土等の流出が確認された。

- ⑩ 流域内東側の農地において、マルチングや構造物による赤土等の流出防止対策が確認された。
- ⑪ 流域内中央付近のサトウキビ畑において、マルチングによる赤土等の流出防止対策が確認された。しかし、側溝や道路へ赤土等の流出も確認された。
- ⑫ 流域内中央付近のビニルハウスにおいて、トタン板による赤土等の流出防止対策が確認された。しかし、側溝や道路へ赤土等の流出も確認された。
- ⑬ 流域内南側のサトウキビ畑において、柵や雑草による赤土等の流出防止対策が確認された。しかし、側溝や道路へ赤土等の流出も確認された。
- ⑭ 流域内西側のサトウキビ畑において、植栽や雑草による赤土等の流出防止対策が確認された。しかし、側溝や道路へ赤土等の流出も確認された。

- ⑮ 流域内西側において、沈砂池が確認された。

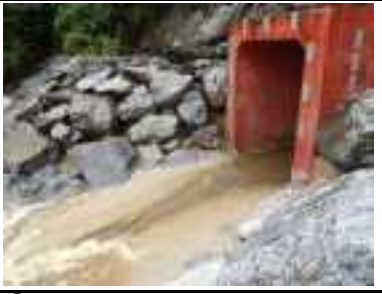
① 北側河口域の状況(濁りなし)	① 採水の状況	② 南側河口域の状況(濁り有り)

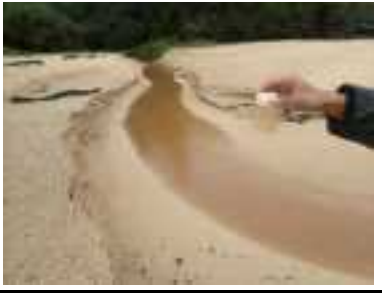
② 採水の状況	③ サトウキビ畑から側溝や道路へ赤土等の流出状況	④ 農地から道路へ赤土等の流出状況

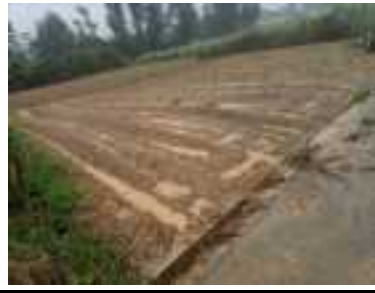
④ 昨年度の状況	⑤ 農地裸地から側溝や道路へ赤土等の流出状況	⑤ 昨年度の状況

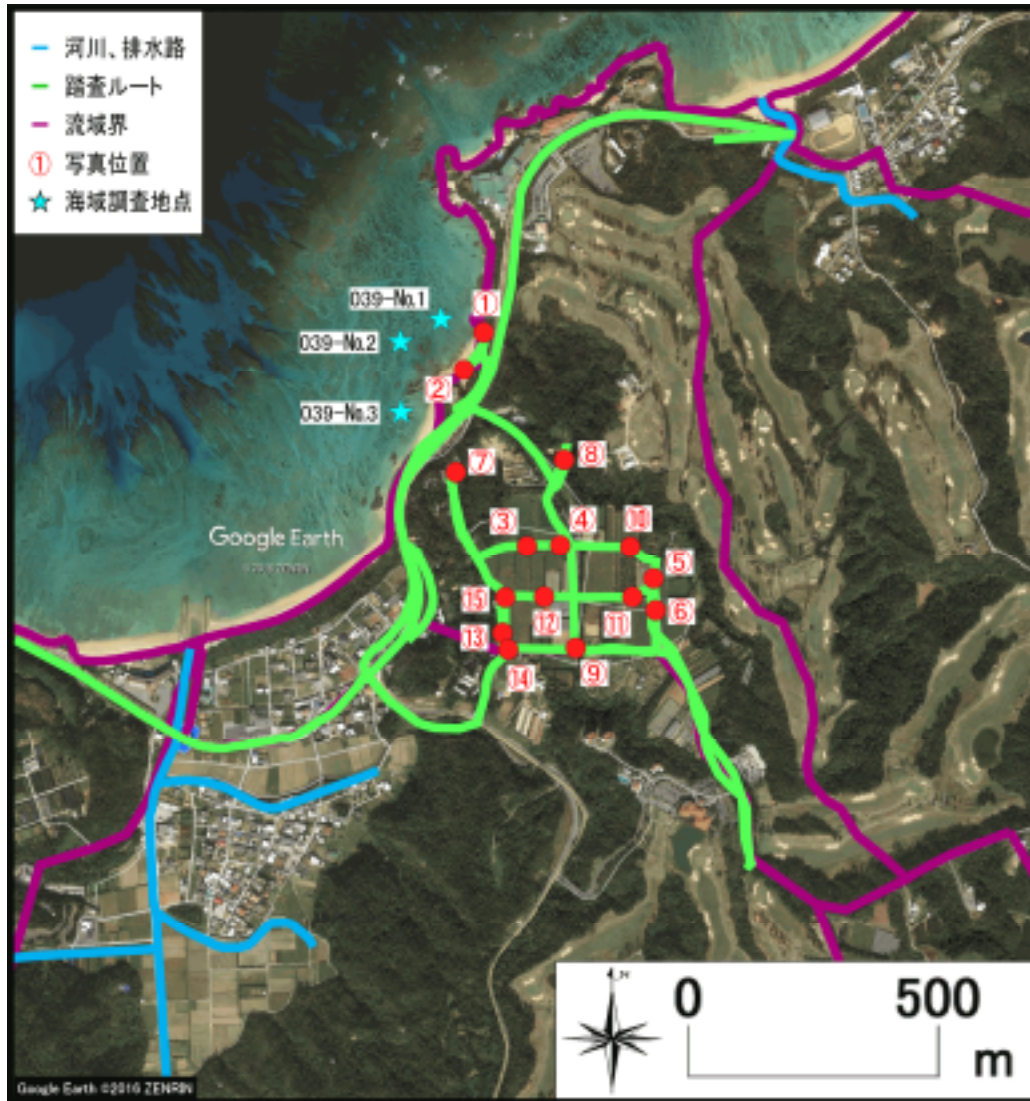
調査図

- ① 北側河口域のカルバートにおいて、濁りは確認されなかった。
- ② 南側河口域において、濁りは確認されなかった。

- ③ 本調査区中央付近において、サトウキビ畑から側溝や道路へ赤土等の流出が確認された。
- ④ 本調査区中央付近において、農地から道路へ赤土等の流出が確認された。
- ⑤、⑥ 流域内東側において、農地裸地から側溝や道路へ赤土等の流出が確認された。

- ⑦ 流域内北側において、家畜舎が確認された。家畜舎の周辺には裸地があり、赤土等の流出の可能性が高いと考えられる。
- ⑧ 流域内北側において、「安富祖墓地地区整備工事」の赤土等流出防止条例に係わる表示が確認されたが、工事は完了しているようであり、工事箇所には草本が茂っていた。
- ⑨ 流域内南側において、雑木林から側溝や道路へ赤土等の流出が確認された。

- ⑩ 流域内東側の農地において、マルチングや構造物による赤土等の流出防止対策が確認された。
- ⑪ 流域内中央付近のサトウキビ畑において、マルチングによる赤土等の流出防止対策が確認された。しかし、側溝や道路へ赤土等の流出も確認された。
- ⑫ 流域内中央付近のビニルハウスにおいて、トタン板による赤土等の流出防止対策が確認された。しかし、側溝や道路へ赤土等の流出も確認された。
- ⑬ 流域内西側のサトウキビ畑において、植栽や雑草によるグリーンベルトが確認された。しかし、側溝や道路へ赤土等の流出も確認された。
- ⑭ 流域内南側のサトウキビ畑において、柵や雑草によるグリーンベルトが確認された。しかし、側溝や道路へ赤土等の流出も確認された。

- ⑮ 流域内西側において、沈砂池が確認された。

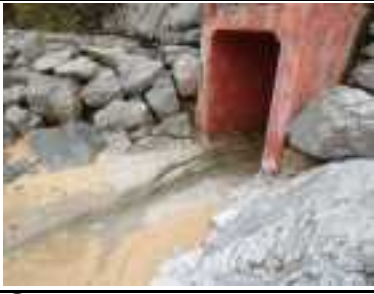
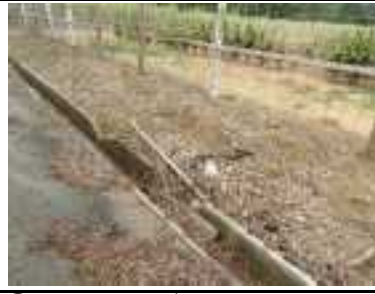
① 北側河口域の状況(濁りなし)	② 南側河口域の状況(濁りなし)	③ サトウキビ畑から側溝や道路へ赤土等の流出状況

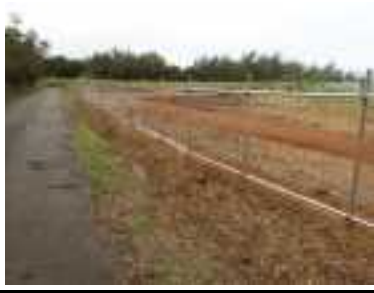
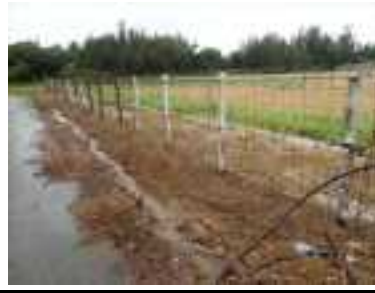
③ 前回の状況	④ 農地から道路へ赤土等の流出状況	④ 前回の状況

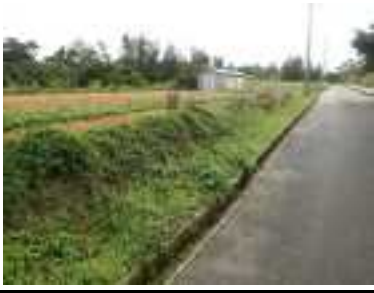
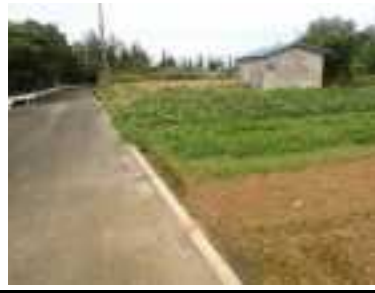
⑤ 農地裸地から側溝や道路へ赤土等の流出状況	⑤ 前回の状況	⑥ 農地裸地から側溝や道路へ赤土等の流出状況

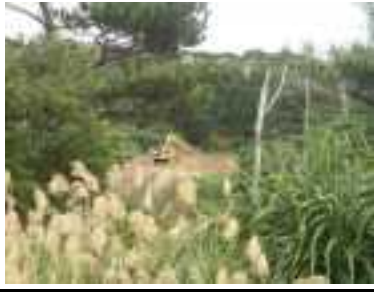
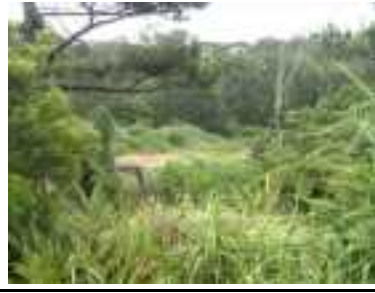
⑥ 前回の状況	⑦ 家畜舎の状況	⑦ 前回の状況

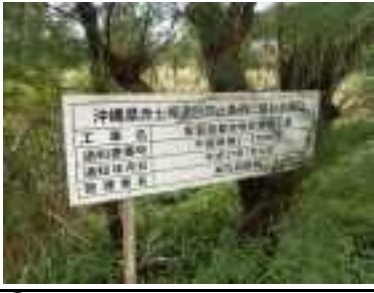
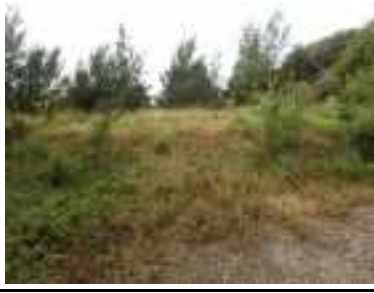
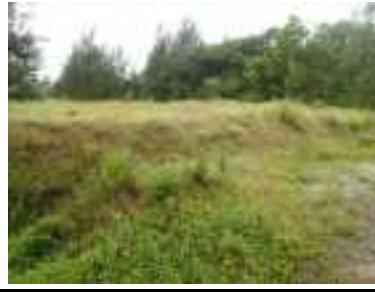
⑧ 赤土等流出防止条例に係わる表示	⑧ 工事現場の状況	⑧ 前回の状況
