#### 4.4 陸域調査結果

陸域調査は、図 4.4-1、図 4.4-2 に示す全 22 海域に対応する陸域を対象として実施した。なお、陸域調査は、対応する陸域区分全体を対象とするのではなく、対象海域に流出する主な河川・排水路の周辺を対象として実施した。なお、河川における堰や砂防ダム等の人工構造物についても情報を収集し、位置等を把握した。

## 18 大井川(今帰仁村)河口

第1回調査(平成29年6月17日実施)

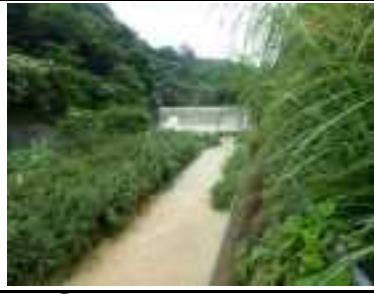
- ① 河口域において、濁りが確認され、その濁度は11.9(度)であった。
- ② 河川下流域の砂防ダム直下において、濁りが確認され、その濁度は15.7(度)であった。
- ③ 河川中流域の水路との合流地点において、濁りが確認された。
- ④ 河川上流域の南側支川と西側支川の合流地点において、濁りが確認された。
- ⑤ 西側支川中流域において、濁りが確認され、その濁度は378.0(度)であった。
- ⑥ 東側支川中流域において、濁りが確認された。

① 河口域の状況 (濁り有り)	① 採水の状況	② 河川下流域の状況 (濁り有り)

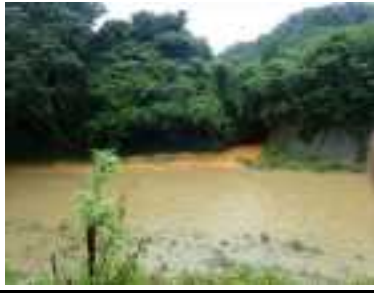
② 採水の状況	③ 河川中流域、支川との合流 地点状況(濁り有り)	④ 南側支川と西側支川合流 地点の状況(濁り有り)

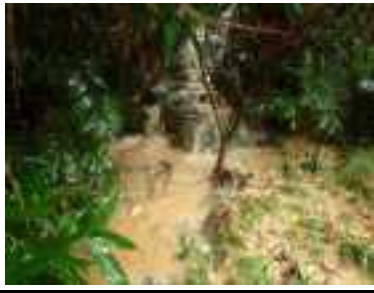
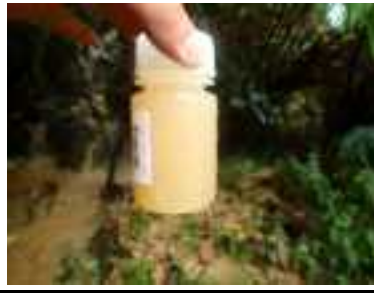
⑤ 西側支川中流域の状況 (濁り有り)	⑤ 西側支川中流域の状況 (濁り有り)	⑤ 採水の状況

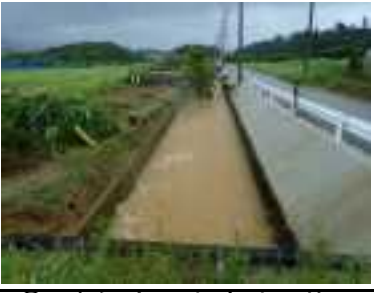
- ⑦ 流域内北東側において、ビニルハウスから溝へ赤土等の流出が確認された。
- ⑧ 流域内北東側において、農地裸地から側溝や道路へ赤土等の流出が確認された。また側溝内には濁水が流れており、その濁度は348.0(度)であった。
- ⑨,⑩ 流域内北東側において、農地から道路へ赤土等の流出が確認された。
- ⑪ 流域内北東側において、サウキビ畑から道路や側溝へ赤土等の流出が確認された。
- ⑫ 流域内中央付近において、農地から側溝へ赤土等の流出が確認された。この流出が、河川地点③への流出源となっていると考えられる。

⑥ 東側支川中流域の状況 (濁り有り)	⑦ ビニルハウス内から溝へ濁 水流出	⑧ 裸農地から側溝や道路へ 赤土等の流出状況

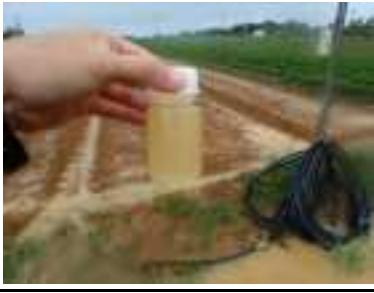
- ⑨,⑩ 昨年度と比べ変化はなく、農地から道路へ赤土等が流出していた。
- ⑪ 昨年度と比べ変化はなく、サウキビ畑から道路や側溝へ赤土等が流出していた。

⑧ 採水の状況	⑨ 農地から道路へ赤土等の 流出状況	⑨ 昨年度の状況

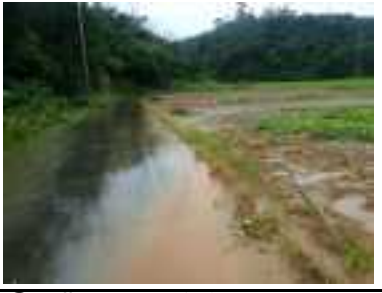
- ⑧ 流域内東側において、農地から道路へ赤土等の流出が確認された。また、道路へ濁水の流出も確認された。
- ⑨ 流域内中央付近において、サトウキビ畑から道路へ赤土等の流出が確認された。
- ⑩ 流域内西側において、サトウキビ畑から側溝へ赤土等の流出が確認された。
- ⑪ 流域内南側において、ビニルハウスから道路へ赤土等の流出が確認された。

⑧ 農地から道路へ赤土等の 流出状況	⑨ サトウキビ畑から道路へ赤 土等の流出状況	⑩ サトウキビ畑から側溝へ赤 土等の流出状況

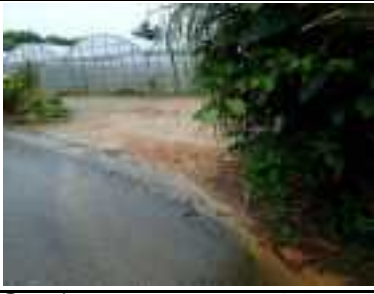
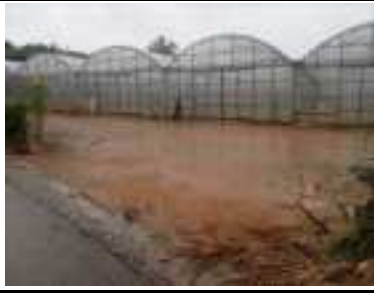
⑪ ビニルハウスから道路へ赤土等の流出状況	⑪ 昨年度の状況	⑫ 山地から濁水の状況

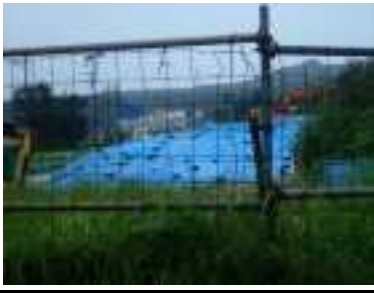
- ⑫ 流域内東側において、山地から濁水の流出が確認された。
- ⑬ 流域内中央付近において、土砂崩れ跡から側溝へ赤土等の流出が確認された。
- ⑭ 流域内南側において、「平成28年度恩納南BP1工区改築工事」が確認された。規模は11,585㎡であり、赤土等流出防止条例に係わる表示が確認された。また、工事現場においては、ビニルシートや土のう等による赤土等の流出防止対策が確認された。
- ⑮ 流域内南西側において、裸地から道路へ赤土等の流出が確認された。

⑭ 工事現場の状況	⑭ 工事現場の状況	⑮ 裸地から道路へ赤土等の流出状況
