## 71 真謝川河口

71 真謝川河口

第1回調査(平成29年6月20日実施)

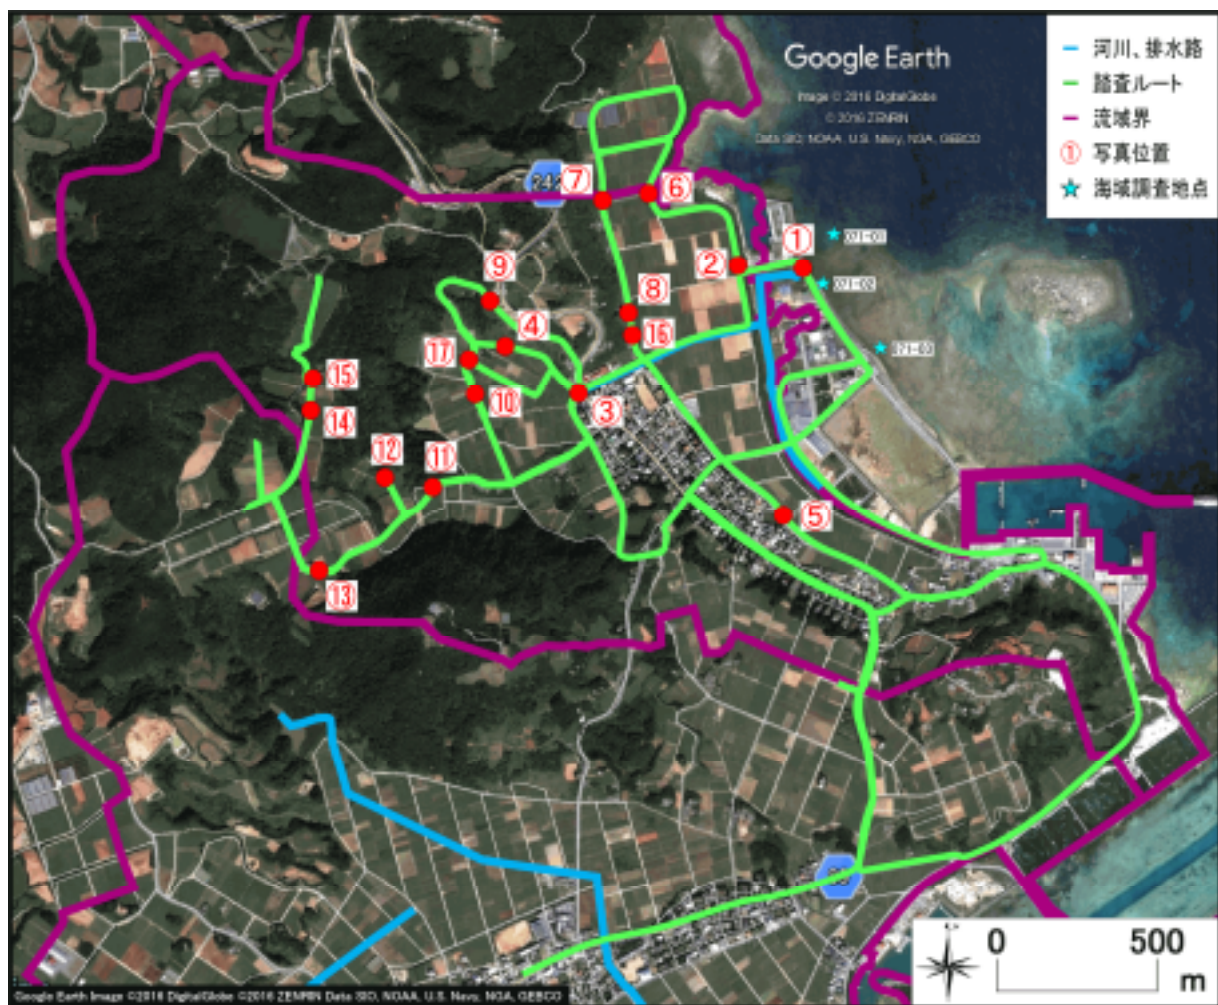
調査図

- ① 河口域において、濁りが確認され、その濁度は10.4(度)であった。
- ② 河口域において、水路において、濁りが確認された。
- ③ 南側支川中流域の北側水路との合流地点において、濁りが確認された。濁水は北側水路において、合流地点へ流入しており、採水を行ったところその濁度は16.7(度)であった。
- ④ 南側支川上流域において、濁りが確認され、その濁度は28.1(度)であった。

- ⑤ 流域内東側において、サトウキビ畑から道路や側溝へ赤土等の流出が確認された。
- ⑥ 流域内北側において、サトウキビ畑から道路へ赤土等の流出が確認された。
- ⑦ 流域内北側において、サトウキビ畑から道路や水路へ赤土等の流出が確認された。
- ⑧ 流域内中央付近において、サトウキビ畑から側溝や道路へ赤土等の流出が確認された。
- ⑨ 流域内中央付近において、農地から側溝や道路へ赤土等の流出が確認された。
- ⑩ 流域内中央付近において、サトウキビ畑から側溝や道路へ赤土等の流出が確認された。
- ⑪ 流域内中央付近において、サトウキビ畑から道路や側溝へ赤土等の流出が確認された。また、道路上には赤土等の堆積が確認された。
- ⑫ 流域内中央付近において、サトウキビ畑から道路へ赤土等の流出が確認された。
- ⑬ 流域内西南側において、サトウキビ畑から道路や側溝へ赤土等の流出が確認された。
- ⑭ 流域内西側において、農地から側溝や道路へ赤土等の流出が確認された。
- ⑮ 流域内西側において、サトウキビ畑から道路や側溝へ赤土等の流出が確認された。

- ⑯ 流域内中央付近の農地において、マルチングによる赤土等の流出防止対策が確認された。しかし、側溝や道路へ赤土等の流出も確認された。
- ⑰ 流域内中央付近のサトウキビ畑において、構造物による赤土等の流出防止対策が確認された。

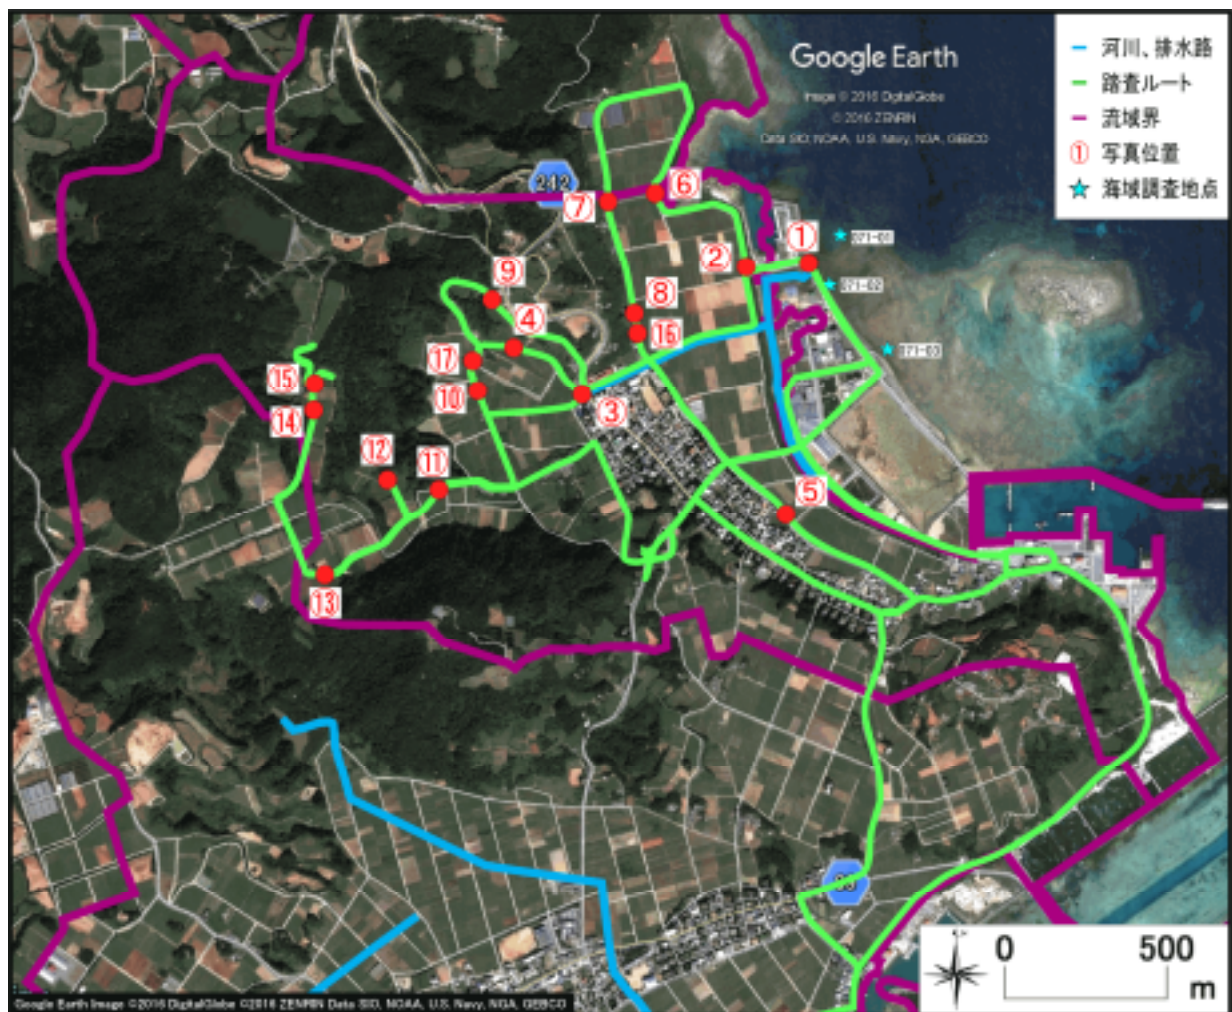
調査図

- ① 河口域において、濁りは確認されなかった。
- ② 河口域付近の水路において、濁りは確認されなかったが、水路底に土砂の堆積が確認された。
- ③ 南側支川中流域の北側水路との合流地点において、濁りは確認されなかった。
- ④ 南側支川上流域において、濁りは確認されなかった。

- ⑤ 流域内東側において、サトウキビ畑から道路や側溝へ赤土等の流出が確認された。
- ⑥ 流域内北側において、サトウキビ畑から道路へ赤土等の流出が確認された。
- ⑦ 流域内北側において、サトウキビ畑から道路や水路へ赤土等の流出が確認された。
- ⑧ 流域内中央付近において、サトウキビ畑から側溝や道路へ赤土等の流出が確認された。
- ⑨ 流域内中央付近において、農地から側溝や道路へ赤土等の流出が確認された。
- ⑩ 流域内中央付近において、サトウキビ畑から側溝や道路へ赤土等の流出が確認された。
- ⑪ 流域内中央付近において、サトウキビ畑から道路や側溝へ赤土等の流出が確認された。また、道路上には赤土等の堆積も確認された。
- ⑫ 流域内中央付近において、サトウキビ畑から道路へ赤土等の流出が確認された。
- ⑬ 流域内西南側において、サトウキビ畑から道路や側溝へ赤土等の流出が確認された。
- ⑭ 流域内西側において、農地から側溝や道路へ赤土等の流出が確認された。
- ⑮ 流域内西側において、サトウキビ畑から道路や側溝へ赤土等の流出が確認された。

- ⑯ 流域内中央付近の農地において、ネットによる赤土等の流出防止対策が確認された。しかし、側溝や道路へ赤土等の流出や堆積も確認された。
- ⑰ 流域内中央付近のサトウキビ畑において、構造物による赤土等の流出防止対策が確認された。

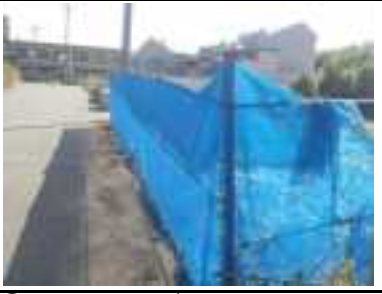
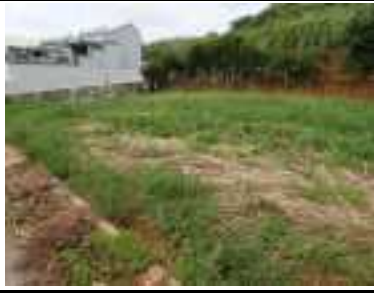
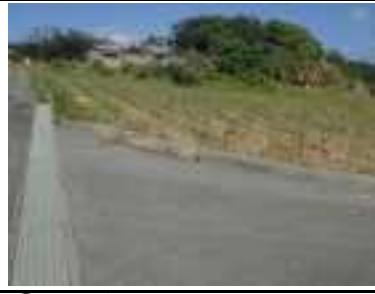
<p>⑩ マルチングによる赤土等の流出防止対策</p>	<p>⑩ 前回の状況</p>	<p>⑪ 構造物による赤土等の流出防止対策</p>

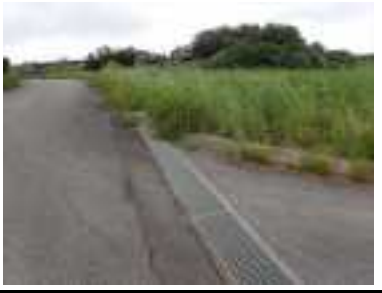
<p>⑪ 前回の状況</p>

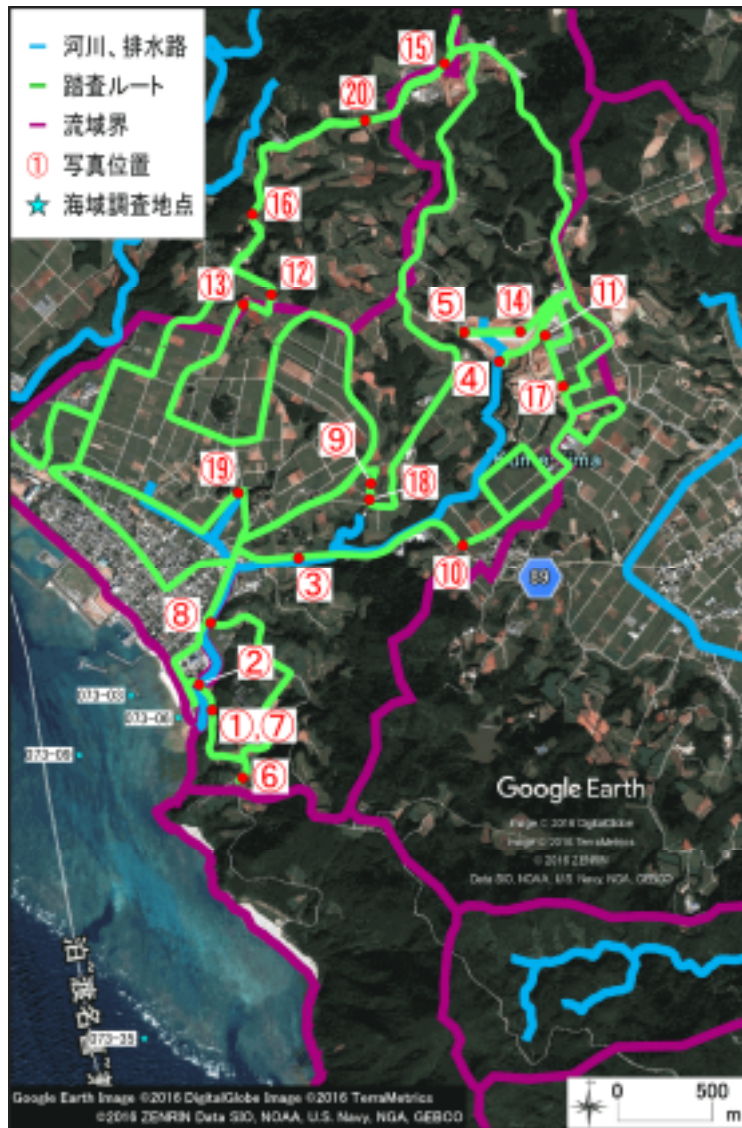
調査図

- ① 河口域から濁りが確認された。
- ② 河口域から濁りが確認され、その濁度は7.5(度)であった。
- ③ 東側支川下流域から濁りが確認され、その濁度は8.4(度)であった。
- ④ 東側支川上流域の儀間ダム直下にある河川との合流地点において、濁りが確認された。
- ⑤ 東側支川上流域の儀間ダムにおいて、放水が確認された。放水された水には、濁りが確認された。

- ⑥ 流域内南側において、サウキビ畑に設置された勾配修正のためのブロックが崩れ、サウキビ畑から道路へ赤土等が流出していた。
- ⑦ 河口域において、サウキビ畑から河川へ赤土等の流出が確認された。
- ⑧ 河川下流域において、サウキビ畑から道路や河川へ赤土等の流出が確認された。
- ⑨ 流域内中央付近において、サウキビ畑から側溝や道路へ赤土等の流出が確認された。
- ⑩ 流域内東南側において、サウキビ畑から道路へ赤土等の流出が確認された。
- ⑪ 流域内東側において、農地から側溝や道路へ赤土等の流出が確認された。
- ⑫ 流域内西側において、農地から側溝や道路へ赤土等の流出が確認された。
- ⑬ 流域内西側において、サウキビ畑から道路へ赤土等の流出が確認された。

- ⑭ 流域内東側において、100×60m程度の造成地が確認された。また、造成地から河川へ赤土等の流出も確認された。
- ⑮ 流域内北側において、「平成28年度儀間ダム周辺整備工事」の完了後の状態が確認された。しかし、工事後の箇所から側溝や道路へ赤土等が流出していた。
- ⑯ 流域内北西側において、「平成28年度久米島横断線道路改良工事(2工区)」の完了後の状態が確認された。工事後の箇所から道路へ赤土等の流出が流出していた。

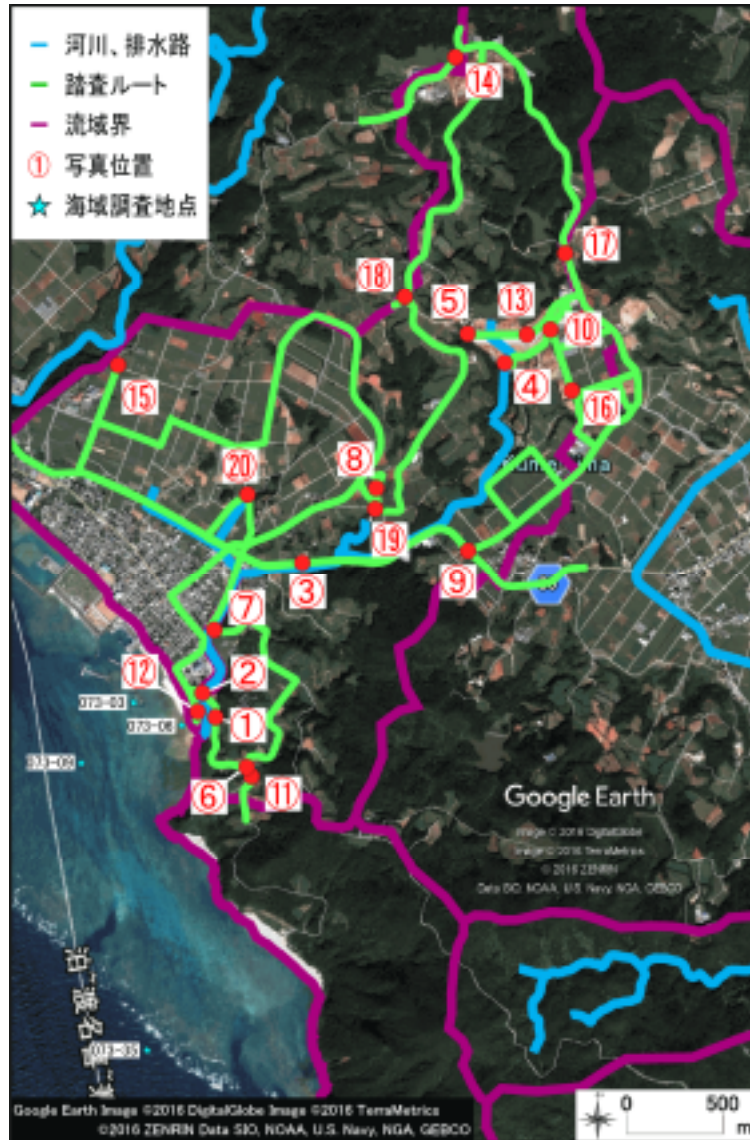
調査図

- ①,② 河口域において、濁りは確認されなかった。
- ③ 東側支川下流域において、濁りは確認されなかった。
- ④ 東側支川上流域の儀間ダム直下にある河川との合流地点において、濁りは確認されなかった。
- ⑤ 東側支川上流域の儀間ダムにおいて、放水は確認されなかった。

- ⑥ 流域内南側のサトウキビ畑において、道路へ赤土等の流出が確認された。
- ⑦ 河川下流域において、サトウキビ畑から道路や河川へ赤土等の流出が確認された。
- ⑧ 流域内中央付近において、サトウキビ畑から側溝や道路へ赤土等の流出が確認された。
- ⑨ 流域内東南側において、サトウキビ畑から道路へ赤土等の流出が確認された。
- ⑩ 流域内東側において、サトウキビ畑から側溝や道路へ赤土等の流出が確認された。

- ⑪ 流域内南部側において、40×20m程度の造成地から道路や側溝へ赤土等が流出が確認された。
- ⑫ 河口域付近において、残土置き場が確認された。規模は30×30m程度であり、赤土等流出防止条例に係わる表示は確認されず、裸地が目立つ状態であった。
- ⑬ 流域内東側において、「仲里地区沈砂池・余水吐工事(29)」が行われていた。規模は3,910㎡であり、赤土等流出防止条例に係わる表示が確認された。
- ⑭ 流域内北側において、「平成28年度儀間ダム周辺整備工事」後に「久米島火葬場・葬祭場新築工事」が行われていた。規模は6,550.06㎡であり、赤土等流出防止条例に係わる表示が確認された。表示によると工事期間はすでに過ぎていたが、工事は継続しているようであった。
- ⑮ 流域内西側において、「平成29年度久米島縦断線道路改良工事(4工区)」が行われていた。規模は3,700㎡であり、赤土等流出防止条例に係わる表示が確認された。

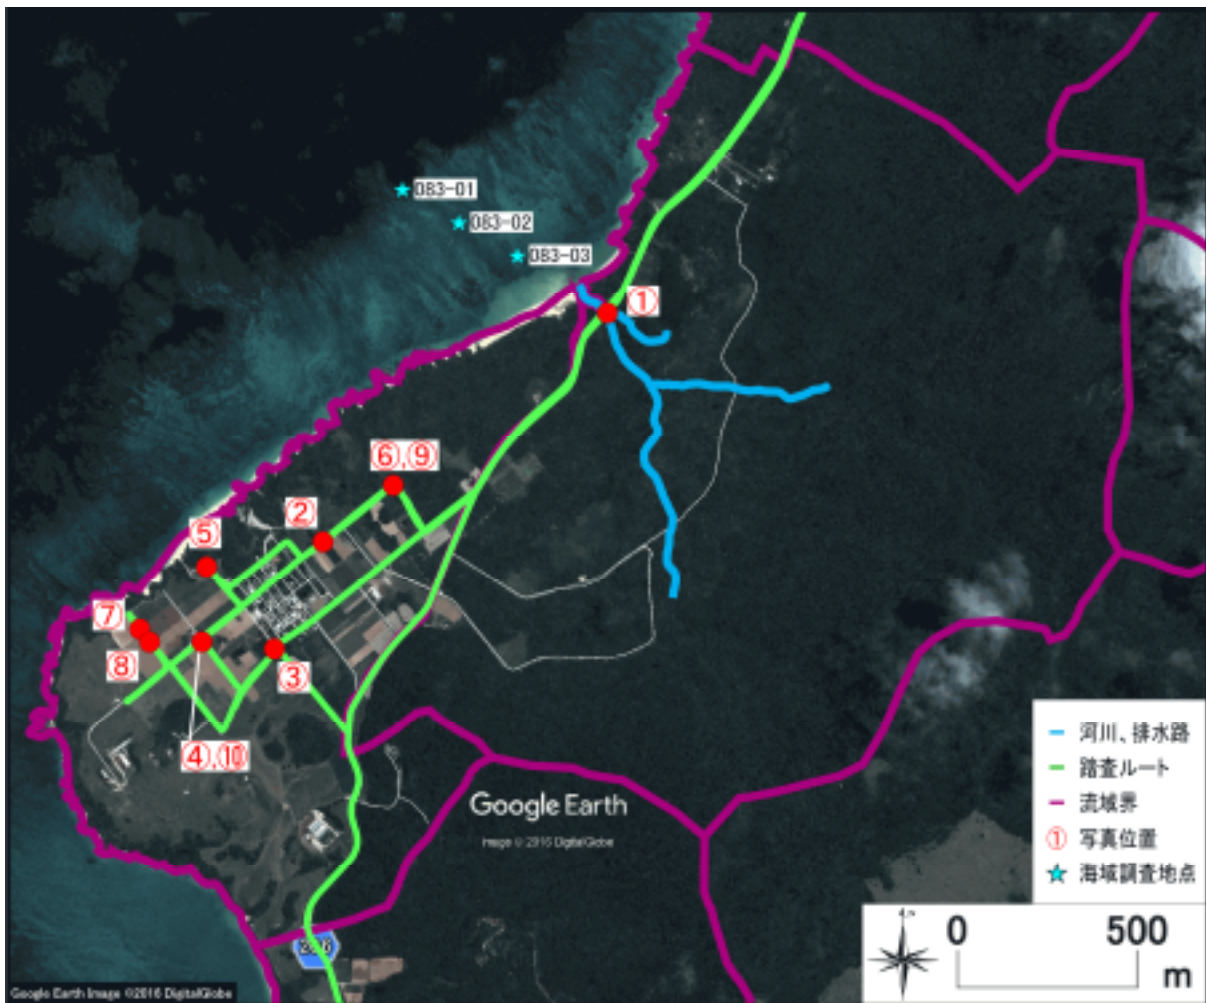
調査図

① 河口域において、濁りは確認されなかった。

② 流域内北西側において、サトウキビ畑から農道へ赤土等の流出が確認された。

③ 流域内南側において、農地から道路へ赤土等の流出が確認された。

④ 流域内西側において、牧草地から側溝や道路へ赤土等の流出が確認された。

⑤ 流域内西側において、雑草地から側溝や道路へ赤土等の流出が確認された。

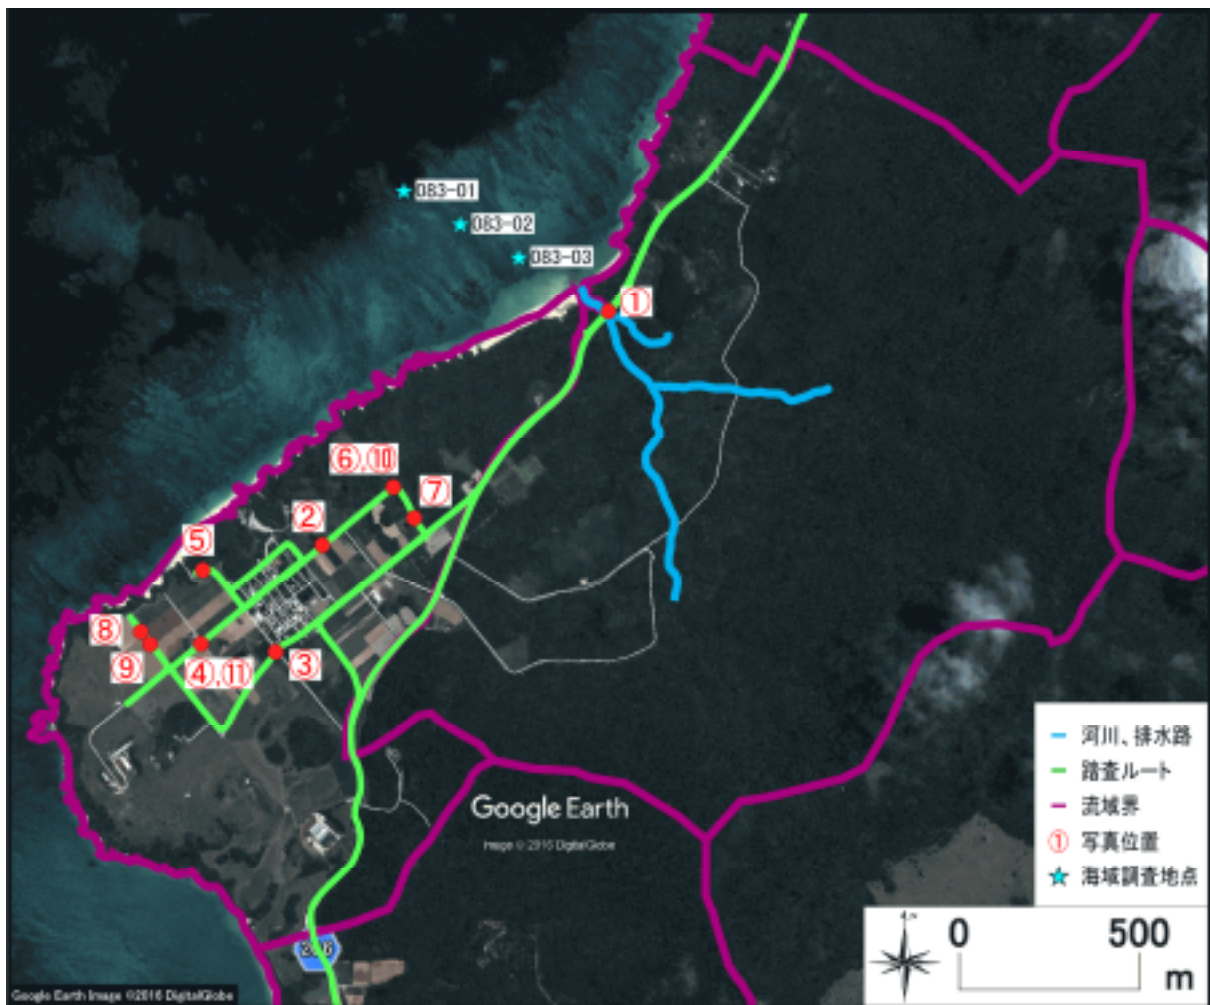
調査図

① 河口域において、濁りは確認されなかった。

② 流域内北西側において、サトウキビ畑から農道へ赤土等の流出が確認された。

③ 流域内南側において、農地から道路や側溝へ赤土等の流出が確認された。

④ 流域内西側において、牧草地から側溝や道路へ赤土等の流出が確認された。

⑤ 流域内西側において、雑草地から溝や道路へ赤土等の流出が確認された。

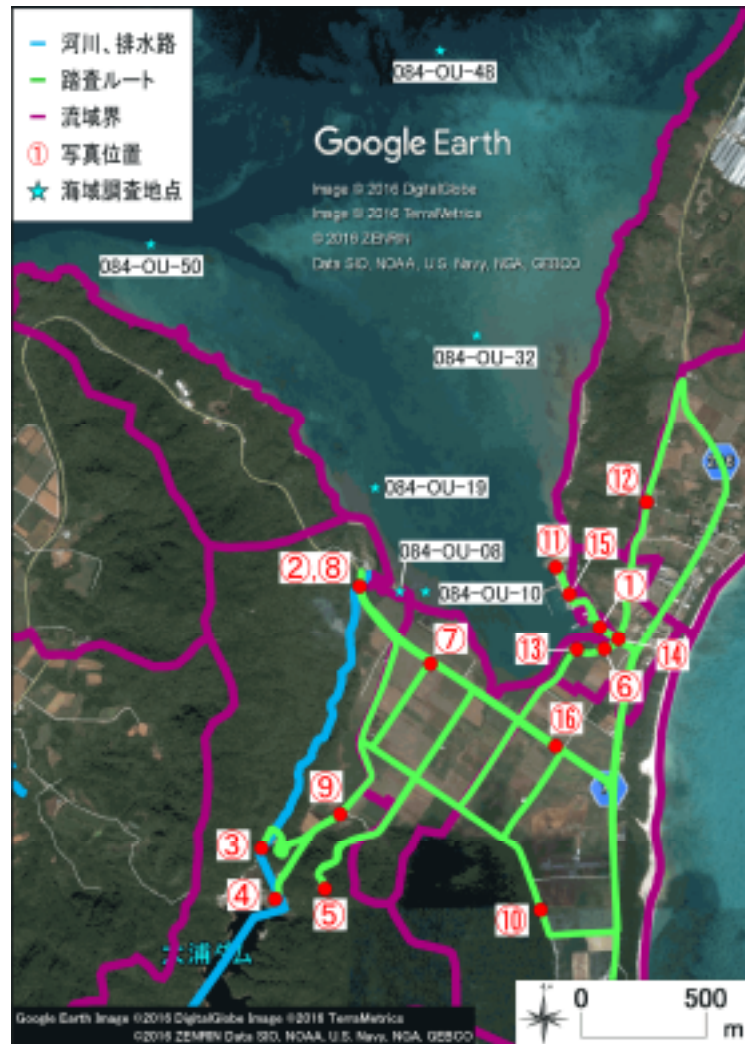
調査図

<b>84 大浦川河口 第1回調査(平成29年6月14日実施)</b>
<b>調査日には降雨量が23.5mmであったため 降雨時 として調査実施</b>
<b>流出情報等</b>
<b>(1)河口、河川</b>
① 東側河川の河口域において、濁りが確認され、その濁度は3.0(度)であった。
② 西側河川の河口域において、濁りが確認された。
③ 西側河川上流域の大浦ダム直下において、濁りは確認されなかった。
④ 西側河川上流域の大浦ダムにおいて、調査時には放水は確認されなかった。
⑤ 西側河川上流域の貯水池において、濁りは確認されなかった。
<b>(2)農地</b>
⑥ 流域内東側において、サウキビ畑から道路や側溝へ赤土等の流出が確認された。
⑦ 流域内中央付近において、牧草地から溝や側溝へ赤土等の流出が確認された。
<b>(3)その他(造成地や工事など)</b>
⑧ 西側河川河口域において、60×50m程度の造成裸地が確認された。
⑨ 流域内西側において、ヤードから道路や側溝へ赤土等の流出が確認された。
⑩ 流域内南側において、路肩雑草地から道路や側溝へ赤土等の流出が確認された。
⑪ 流域内東側において、伊原間漁港奥から造成地が確認された。
⑫ 流域内北東側において、造成地が確認された。
<b>流出防止対策等</b>
<b>(1)農地</b>
⑬ 東側河川下流域の農地において、網による赤土等の流出防止対策が確認された。
⑭ 東側河川下流域のサウキビ畑において、勾配修正による赤土等の流出防止対策が確認された。
<b>(2)その他(造成地や工事など)</b>
⑮ 流域内東側海岸域において、「船越漁港直売所兼休憩所 新築工事」が完了している状態が確認された。
⑯ 流域内東側において、「石垣島管内冠水対策工事(H28)」が完了している状態が確認された。
<b>過年度確認地点との比較</b>
<b>流出情報等</b>
<b>(1)農地</b>
⑥ 昨年度と比べ変化はなく、サウキビ畑から道路や側溝へ赤土等が流出していた。
⑦ 昨年度と比べ変化はなく、牧草地から溝や側溝へ赤土等が流出していた。
<b>(2)その他(造成地や工事など)</b>
⑨ 昨年度と比べ変化はなく、ヤードから道路や側溝へ赤土等が流出していた。

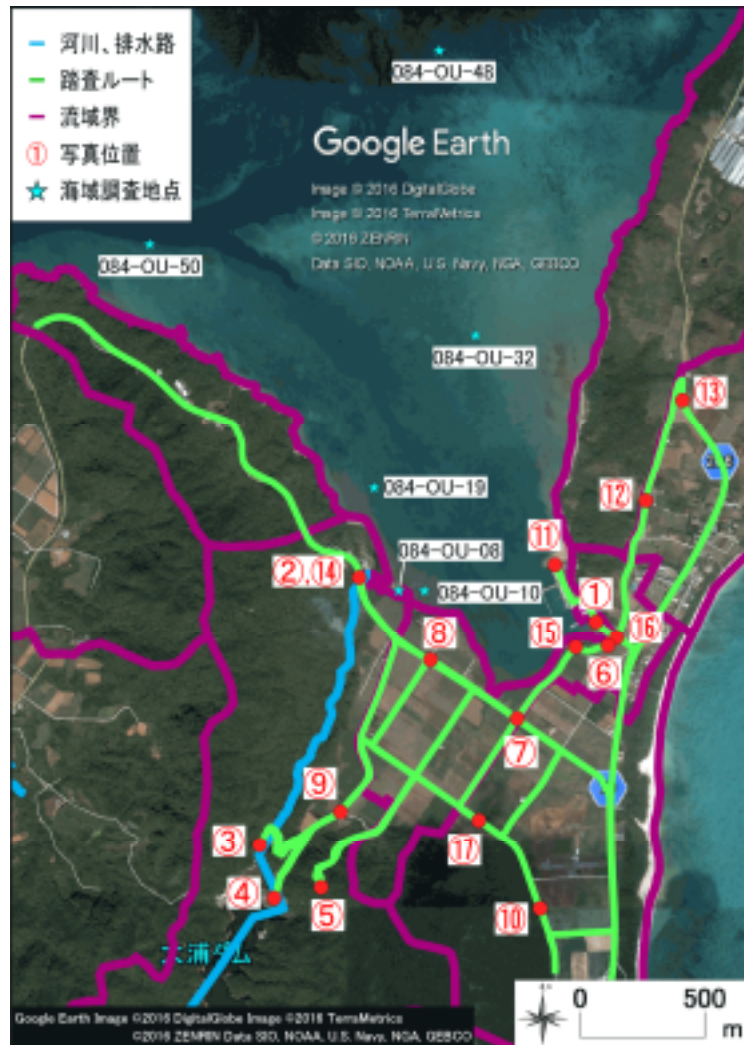
調査図

<b>84 大浦川河口 第2回調査(平成30年1月7日実施)</b>
<b>調査日には降雨量が22.5mmであったため 降雨時 として調査実施</b>
<b>流出情報等</b>
<b>(1)河口、河川</b>
① 東側河川の河口域において、濁りが確認された。濁度は1.9(度)であったため、海域への流出は見た目ほどではないようであった。
② 西側河川の河口域において、濁りは確認されなかった。
③ 西側河川上流域の大浦ダム直下において、濁りは確認されなかった。
④ 西側河川上流域の大浦ダムにおいて、調査時には放水は確認されなかった。
⑤ 西側河川上流域の貯水池において、濁りは確認されなかった。
<b>(2)農地</b>
⑥ 流域内東側において、サウキビ畑から道路や側溝へ赤土等の流出が確認された。
⑦ 流域内中央において、牧草地の掘り起こしによる大規模な裸地が確認された。降雨時には赤土等の流出の可能性が非常に高いと考えられる。
⑧ 流域内中央付近において、牧草地から溝や側溝へ赤土等の流出が確認された。
<b>(3)その他(造成地や工事など)</b>
⑨ 流域内西側において、ヤードから道路や側溝へ赤土等の流出が確認された。
⑩ 流域内南側において、路肩雑草地から道路や側溝へ赤土等の流出が確認された。
⑪ 流域内東側において、伊原間漁港奥から造成地が確認された。
⑫ 流域内北東側において、造成地が確認された。
⑬ 流域内北東側において、「石垣市消防署伊原間出張所新築工事」が確認された。規模は1,112㎡であり、赤土等流出防止条例に係わる表示が確認された。防止対策として、工事箇所の外周には土のうが設置してあるなど、この地点から赤土等が流出する可能性は低いと考えられる。
⑭ 地点②そばにおいて、裸地が目立つ造成地が確認された。規模は50×60m程度であり、赤土等に係わる表示は確認されなかった。
<b>流出防止対策等</b>
<b>(1)農地</b>
⑮ 東側河川下流域の農地において、網による赤土等の流出防止対策が確認された。
⑯ 東側河川下流域のサウキビ畑において、勾配修正による赤土等の流出防止対策が確認された。
<b>(2)その他(造成地や工事など)</b>

⑰ 流域内南側の土砂崩れにおいて、土のうなどによる赤土等の流出防止対策が確認された。
<b>第1回確認地点との比較</b>
<b>流出情報等</b>
<b>(1)農地</b>
⑥,⑧ 前回と比べ変化はなく、サウキビ畑等の農地から道路や側溝へ赤土等が流出していた。
<b>(2)その他(造成地や工事など)</b>
⑨,⑩ 前回と比べ変化はなく、ヤードや路肩雑草地から道路や側溝へ赤土等が流出していた。
⑪,⑫ 前回と比べ変化はなく、造成地には裸地が目立っている状態であった。
⑭ 前回と比べ、法面に雑草が茂っており、赤土等の流出の可能性が大幅に減少したと考えられる。
<b>流出防止対策等</b>
<b>(1)農地</b>
⑮,⑯ 前回と比べ変化はなく、農地に網や勾配修正による赤土等の流出防止対策が施されていた。
