90 名蔵湾

第1回調査(平成29年6月18日実施)

95 白保

第1回調査(平成29年6月15日実施)

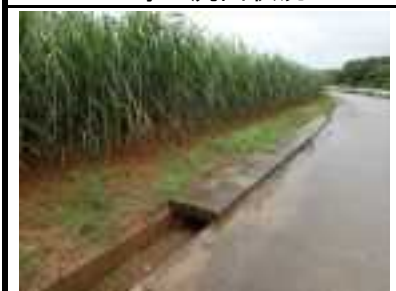
- ⑧ 河川下流域において、サウキビ畑から道路へ赤土等の流出が確認された。
- ⑨ 流域内北側において、牧草地から道路へ赤土等の流出が確認された。調査時に牧草地は掘り返されており、強い降雨時には赤土等の流出源となると考えられる。
- ⑩ 河川中流域において、サウキビ畑から道路へ赤土等の流出が確認された。
- ⑪ 南側支川上流域において、サウキビ畑から側溝や道路へ赤土等の流出が確認された。
- ⑫ 流域内中央において、サウキビ畑から道路へ赤土等の流出が確認された。
- ⑬ 流域内南側において、パイナップル畑から道路へ赤土等の流出が確認された。

- ⑧,⑩,
- ⑪,⑫, 前回と比べ変化はなく、サウキビ畑等の農地から道路や側溝へ赤土等が流出していた。
- ⑬

⑪ サトウキビ畑から側溝や道路へ赤土等の流出状況

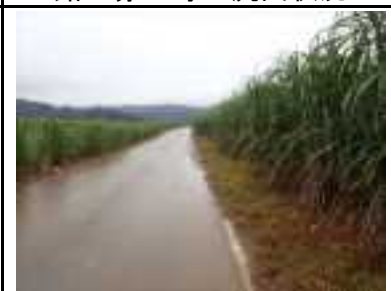
⑫ サトウキビ畑から道路へ赤土等の流出状況

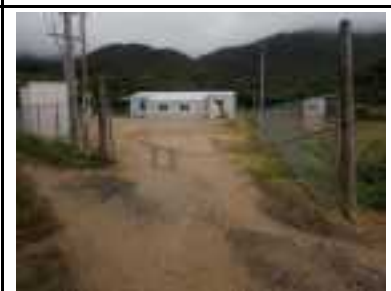
⑬ パイナップル畑から道路へ赤土等の流出状況

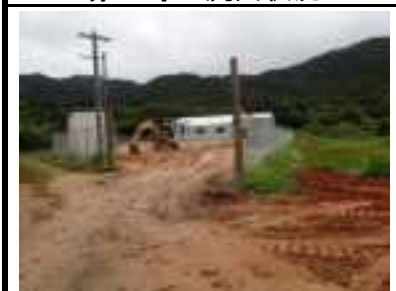
- ⑭ 北側支川中流域において、建築物敷地内から道路へ砂利の流出が確認された。
- ⑮ 南側支川上流域において、「石垣第2地区排水路整備工事(H28-1)」の工事が完了した状態が確認された。しかし、水路内には残された土のう袋が破れ、土砂が流出していた。

- ⑭ 前回と比べ、造成工事は完了しており、また、表土は砂利で保護していた。しかし、表面の砂利が、道路へ流出しており、強い降雨時には砂利が減少し、赤土等の流出につながると考えられる。
- ⑮ 前回と比べ変化はなく、整備時に設置された土のうが破れ、土砂が流出していた。

⑭ ヤードの状況

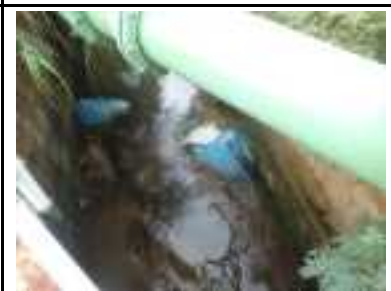
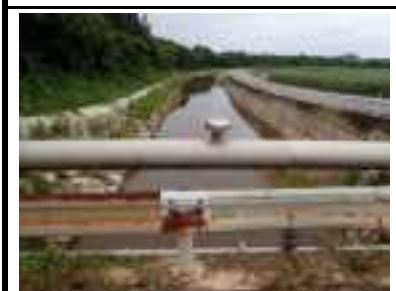
⑮ 排水整備終了後の状況

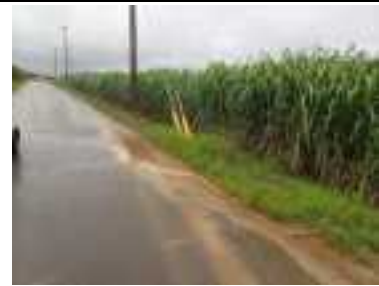
95 白保 第1回調査(平成29年6月15日実施)
調査日前日には降雨量が18mmであったため 降雨後 として調査実施
流出情報等
(1)河口、河川
① 河口域において、濁りは確認されなかった。
② 河川下流域において、濁りは確認されなかった。
③ 北側支川中流域において、濁りは確認されなかった。
(2)農地
④ 河川下流域において、サトウキビ畑から道路へ赤土等の流出が確認された。また、道路上には赤土等の堆積も確認された。
⑤ 流域内西側において、サトウキビ畑から側溝や道路へ赤土等の流出が確認された。
⑥,⑦ 流域内北西側において、農地から道路へ赤土等の流出が確認された。
⑧ 流域内北側において、農地から道路や側溝へ赤土等の流出が確認された。また、道路や側溝には赤土等の堆積も確認された。

④ サトウキビ畑から道路へ赤土等の流出状況

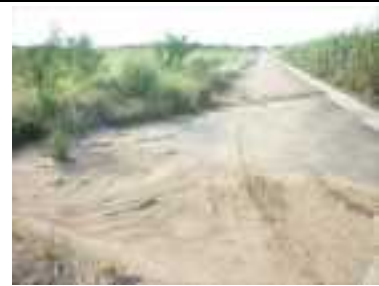
⑤ サトウキビ畑から側溝や道路へ赤土等の流出状況

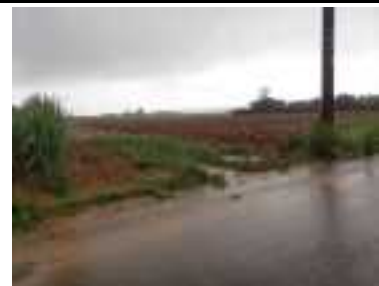
⑦ 農地から道路へ赤土等の流出状況

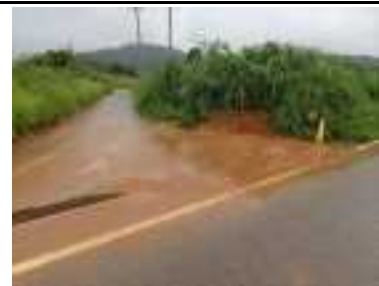
⑧ 農地から道路や側溝へ赤土等の流出状況

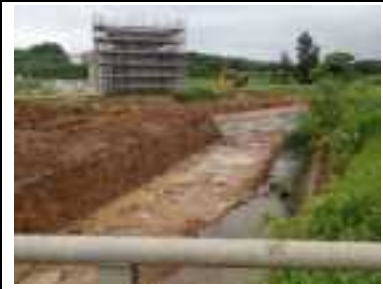
(3)その他(造成地や工事など)
⑨ 北側支川と西側支川の合流地点において、「新轟橋(仮称)橋梁整備工事(下部工P1,P4)」の工事が確認された。規模は2,611㎡であり、赤土等流出防止条例に係わる表示が確認された。しかし、河川内に大量の土砂が流出していた。
⑩ 流域内南側において、「石垣空港線道路改良事業(残土等集積地)」の工事が確認された。規模は分からなかったが、赤土等流出防止条例に係わる表示が確認された。
⑪ 流域内西側において、「(仮称)ラピスタ石垣島計画」の工事が確認された。規模は分からなかったが、赤土等流出防止条例に係わる表示が確認された。また、調査時には赤土等の流出防止対策は確認されなかった。
流出防止対策等

⑨ 工事現場の状況

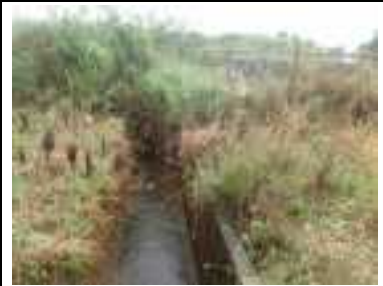
(1)農地
⑭ 流域内南側のサトウキビ畑において、勾配修正による赤土等の流出防止対策が確認された。
⑮ 流域内西側のパイナップル畑において、ゲットウによる赤土等の流出防止対策が確認された。
(2)その他(造成地や工事など)
⑯ 北側支川と西側支川の合流地点において、沈砂池が確認された。入水口付近に濁水が滞留しており、沈砂池として機能してる状態であった。
⑰ 流域内西側において、集水桝が確認された。桝内の水は濁っていたが、越流はなかった。
⑱ 北西側支川上流域において、沈砂池が確認された。
⑲ 流域内北東側の空港裏において、大規模な浸透池が確認された。
第1回確認地点との比較
流出情報等

⑱ 沈砂池の状況

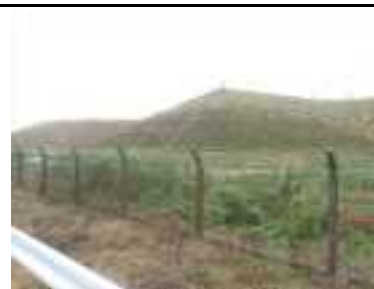
⑲ 浸透池の状況
