#### 4.4 陸域調査結果

陸域調査は、図 4.4-1、図 4.4-2 に示す全 22 海域に対応する陸域を対象として実施した。なお、陸域調査は、対応する陸域区分全体を対象とするのではなく、対象海域に流出する主な河川・排水路の周辺を対象として実施した。なお、河川における堰や砂防ダム等の人工構造物についても情報を収集し、位置等を把握した。

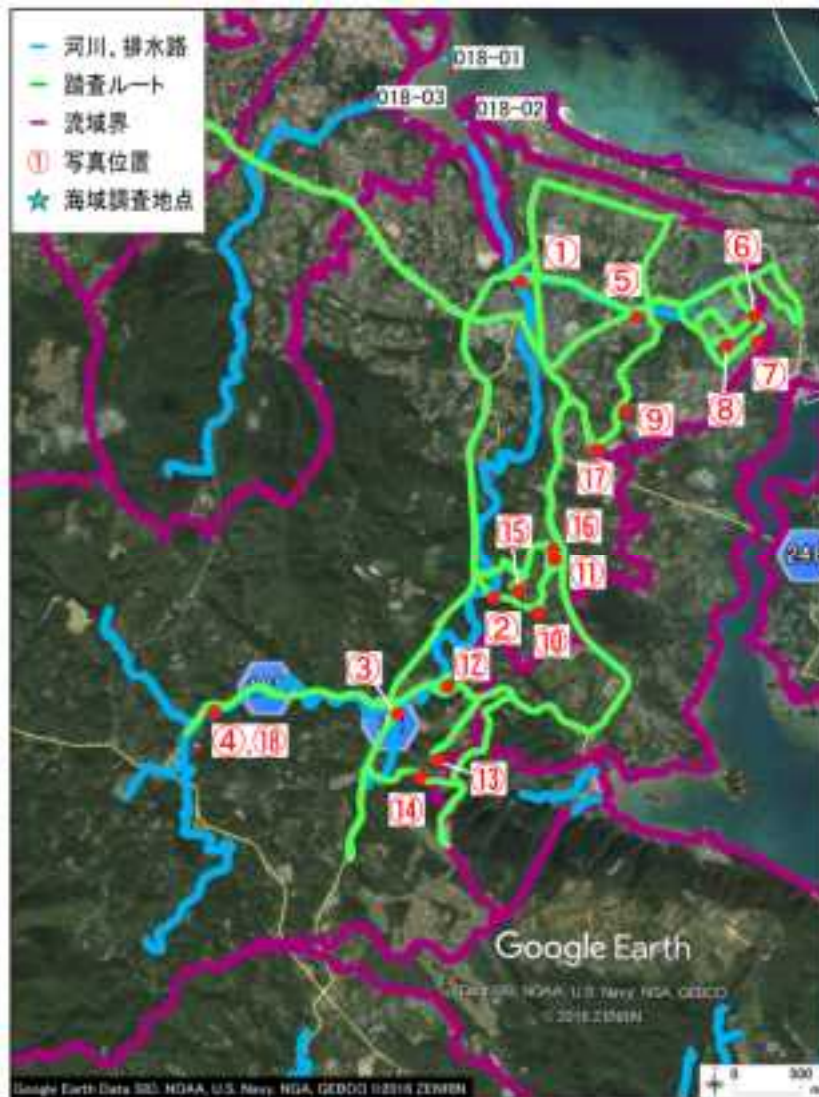
調査図

- ① 河口域において濁りが確認されたが、その濁度は0.1(度)であり、見た目ほど濁りはなかった。
- ② 河川中流域の水路との合流地点において、濁りは確認されなかった。河口域の濁りの原因は特定できなかったが、この地点で濁りがいないことからこれより下流側であると考えられる。
- ③ 河川上流域の南側支川と西側支川の合流地点において濁りが確認されたが、その濁度は0.1(度)であり、見た目ほど濁りはなかった。
- ④ 西側支川中流域において、薄く濁りが確認された。
- ⑤ 東側支川中流域において、濁りは確認されなかった。

- ⑥ 流域内北東側において、ビニルハウスから溝へ赤土等の若干の流出が確認された。
- ⑦ 流域内北東側において、農地裸地から赤土等の流出が確認された。
- ⑧,⑨ 流域内北東側において、農地から道路へ赤土等の若干の流出が確認された。
- ⑩ 流域内東側において、農地から側溝へ赤土等の流出が確認された。

- ⑪ 流域内東側において、10×10m程度の造成地から側溝や道路へ赤土等の流出が確認された。
- ⑫ 流域内中央付近において、河川横道路と河川法面の工事が行われていた。規模は500㎡程度であり、赤土等流出防止条例に係わる表示は確認されなかった。
- ⑬ 流域内西側において、路肩斜面からの土砂崩れによる道路へ赤土等の流出が確認された。道路には濁水が流出していた。
- ⑭ 流域内南側において、土砂崩れ箇所から側溝や道路へ赤土等の若干の流出が確認された。

- ⑮ 流域内中央付近の農地において、マルチングによる赤土等の流出防止対策が確認された。

- ⑯ 流域内東側において、集水柵が確認され、濁りは確認されなかった。

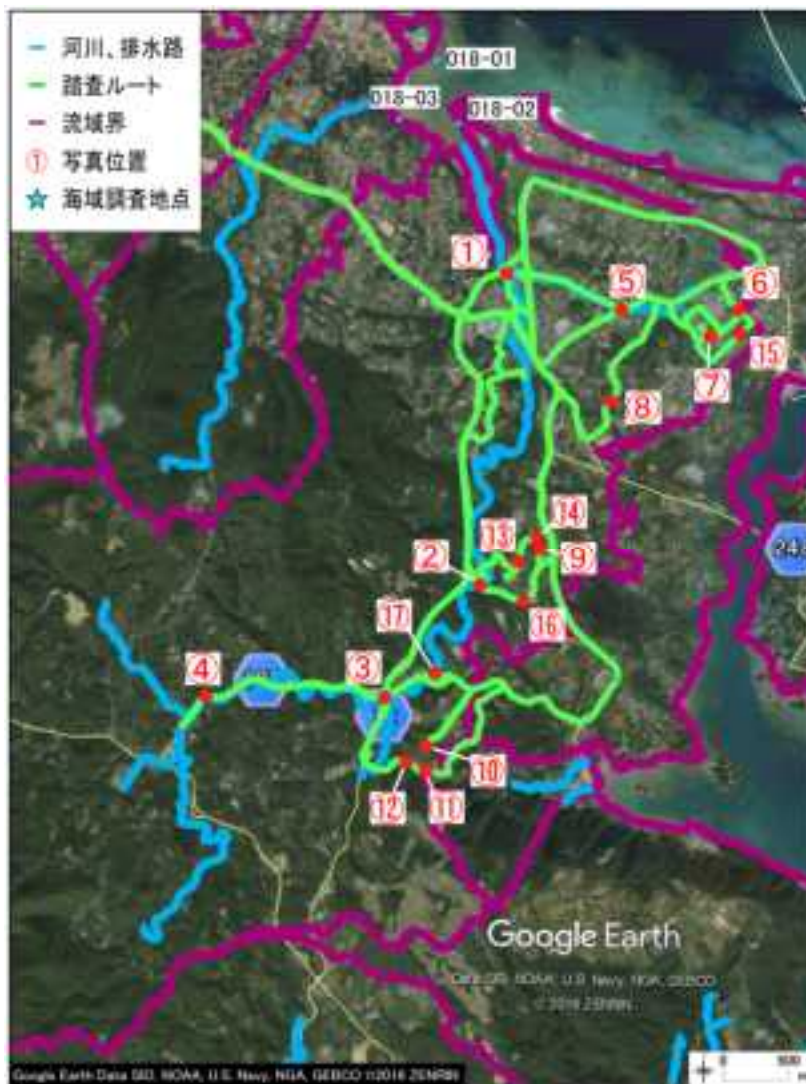
調査図

- ① 河口域において、若干の濁りが確認され、濁度は0.4(度)であった。見た目から赤土等による濁りではないと思われる。
- ② 河川中流域の水路との合流地点において、濁りは確認されなかった。
- ③ 河川上流域の南側支川と西側支川の合流地点において、濁りは確認されなかった。
- ④ 西側支川中流域において、濁りは確認されなかった。
- ⑤ 東側支川中流域において、濁りは確認されなかった。

- ⑥ 流域内北東側において、ビニルハウスから溝へ赤土等の若干の流出が確認された。
- ⑦,⑧ 流域内北東側において、農地から道路へ赤土等の流出が確認された。
- ⑨ 流域内東側において、農地から側溝や道路へ赤土等の流出が確認された。

- ⑩ 流域内南側において、路肩斜面土砂崩れ箇所から道路へ赤土等の流出が確認された。道路には赤土等の堆積が確認された。
- ⑪,⑫ 流域内南側において、路肩斜面土砂崩れ箇所から側溝や道路へ赤土等の流出が確認された。

- ⑬ 流域内中央付近の農地において、マルチングによる赤土等の流出防止対策が確認された。

- ⑭ 流域内東側において、集水柵が確認された。

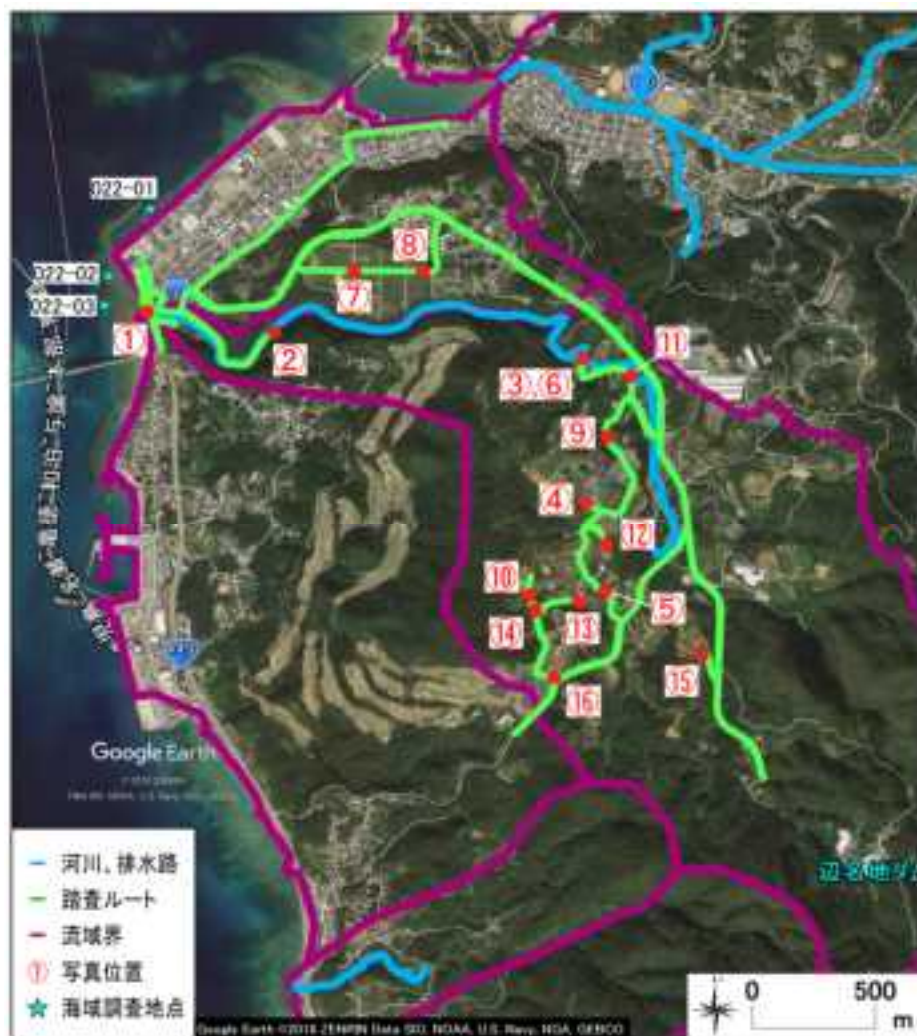
調査図

<b>22 大小堀川 第1回調査(平成30年7月5日実施)</b>
<b>調査日前日には降雨量が19.5mmであったため 降雨後 として調査実施</b>
<b>流出情報等</b>
<b>(1)河口、河川</b>
① 河口域において、若干の濁りが確認され、その濁度は0.4(度)であった。
② 河川中流域において、濁りが確認された。
③ 河川上流域において濁りが確認され、その濁度は6.7(度)であった。河口域の濁りは、この地点や中流域と比べ強くなかった。そのため、河川上流域の農地や山間部から流出した濁水が、中流域より下流の地点で沈下したり、雨水により薄められたりしたと考えられる。
<b>(2)農地</b>
④ 流域内中央付近において、牧草地から道路へ赤土等の流出が確認された。
⑤ 流域内南側において、ビニルハウスから道路へ赤土等の若干の流出が確認された。
<b>(3)その他(造成地や工事等)</b>
⑥ 地点③からつながる河川の周辺において、農地整備による人工的な集水池が確認され、法面等に裸地が見られた。集水池の濁りは、地点③から水を引いているため、周辺から流出したもののか、そもそもの河川の濁りかは判断できなかった。
<b>流出防止対策等</b>
<b>(1)農地</b>
⑦,⑧ 流域内北側の農地において、ベチバーによるグリーンベルトが確認された。
⑨ 流域内中央付近の農地において、ゲットウによるグリーンベルトが確認された。
⑩ 流域内中央付近の農地において、勾配修正による赤土等の流出防止対策が確認された。しかし、一部道路へ赤土等の流出も確認された。
<b>(2)その他(造成地や工事等)</b>
⑪ 河川上流域において、沈砂池が確認された。オーバーフローは確認されなかった。
⑫ 河川上流域において、沈砂池が確認された。オーバーフローの状況はわからなかった。
⑬,⑭ 河川上流域において、沈砂池が確認された。沈砂池からはオーバーフローが見られたが、流出した水に濁りはほとんどなかったため、これらの沈砂池は機能していると考えられる。
<b>過年度確認地点との比較</b>
<b>流出情報等</b>
<b>(1)農地</b>
⑤ 昨年度と比べ変化はなく、ビニルハウス等の農地から道路等への赤土等の流出は軽微であった。

⑮ 昨年度と比べ、排水口からは濁水は確認されず、周辺からも赤土等の流出は見られなかった。
<b>(2)その他(造成地や工事等)</b>
⑯ 昨年度と比べ、雑草地から赤土等の流出は確認されなかった。
<b>流出防止対策等</b>
<b>(1)農地</b>
⑧ 昨年度に比べ、ベチバーが増加しており、赤土等の流出の可能性は減少したと考えられる。

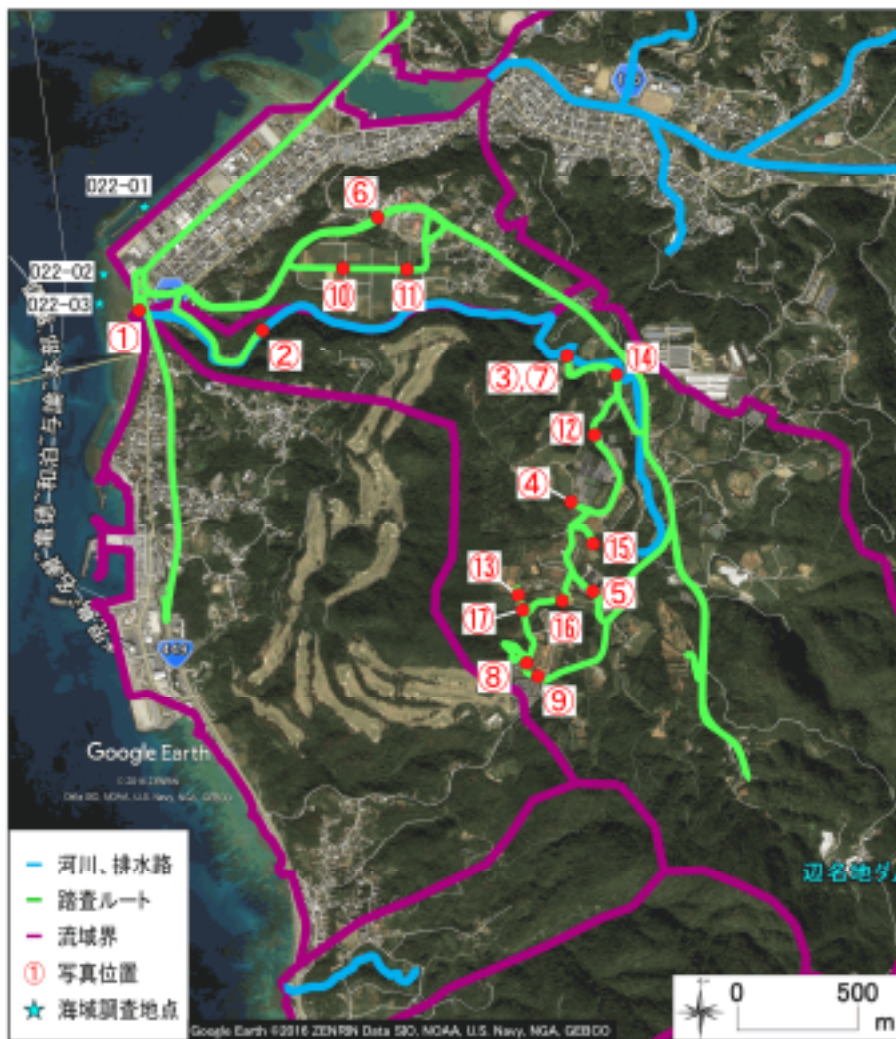
調査図

<b>22 大小堀川河口 第2回調査(平成31年1月11日実施)</b>
<b>調査日には降雨があったが 3.5 mm であったため 平常時 として調査実施</b>
<b>流出情報等</b>
<b>(1)河口、河川</b>
① 河口域において、濁りは確認されなかった。
② 河川中流域において、濁りは確認されなかった。
③ 河川上流域において、濁りは確認されなかった。
<b>(2)農地</b>
④ 流域内中央付近において、牧草地から道路へ赤土等の若干の流出痕が確認された。
⑤ 流域内南側において、ビニルハウスから道路へ赤土等の流出が確認された。
<b>(3)その他(造成地や工事等)</b>
⑥ 流域内北側において、本部園横の花壇から道路へ赤土等の若干の流出が確認された。
⑦ 地点③からつながる河川の周辺において、農地整備による人工的な集水池が確認され、法面等に裸地が見られた。集水池に濁りは確認されなかった。
⑧ 流域内南側において、「健堅地区太陽光発電所造成工事」が確認された。規模は100×50m程度であり、赤土等流出防止条例に係わる表示も確認された。
⑨ 流域内南側において、雑草地から道路へ赤土等の若干の流出が確認された。
<b>流出防止対策等</b>
<b>(1)農地</b>
⑩,⑪ 流域内北側の農地において、ベチバーによるグリーンベルトが確認された。
⑫ 流域内中央付近の農地において、ゲットウによるグリーンベルトが確認された。しかし、一部側溝や道路へ赤土等の流出も確認された。
⑬ 流域内中央付近の農地において、勾配修正による赤土等の流出防止対策が確認された。しかし、一部道路へ赤土等の流出も確認された。
<b>(2)その他(造成地や工事等)</b>
⑭ 河川上流域において、沈砂池が確認された。水は無く、草本が茂っていた。
⑮ 河川上流域において、沈砂池が確認された。オーバーフローの状況はわからなかった。
⑯,⑰ 河川上流域において、沈砂池が確認された。オーバーフローは確認されなかった。
<b>1回目確認地点との比較</b>
<b>流出情報等</b>
<b>(1)農地</b>
④ 前回と比べ、牧草地からの赤土等の流出は減少していた。

⑤ 前回と比べ変化はなく、ビニルハウス等の農地から赤土等や濁水が周辺に流出していた。
<b>(2)その他(造成地や工事等)</b>
⑦ 前回地点 ③の周辺で確認されていた人工的な集水地において、草本により一部の裸地が覆われており、赤土等の流出の可能性が減少した。
⑨ 前回と比べ、雑草地から道路へ若干流出していた。
<b>流出防止対策等</b>
<b>(1)農地</b>
⑩,⑪ 前回と比べ変化はなく、サトウキビ畑にベチバーによるグリーンベルトが施されていた。
⑫ 前回と比べ変化はなく、農地にゲットウによるグリーンベルトが施されていた。また、一部側溝や道路へ赤土等の流出が流出していた。
⑬ 前回と比べ変化はなく、勾配修正の横の道路で赤土等が流出していた。

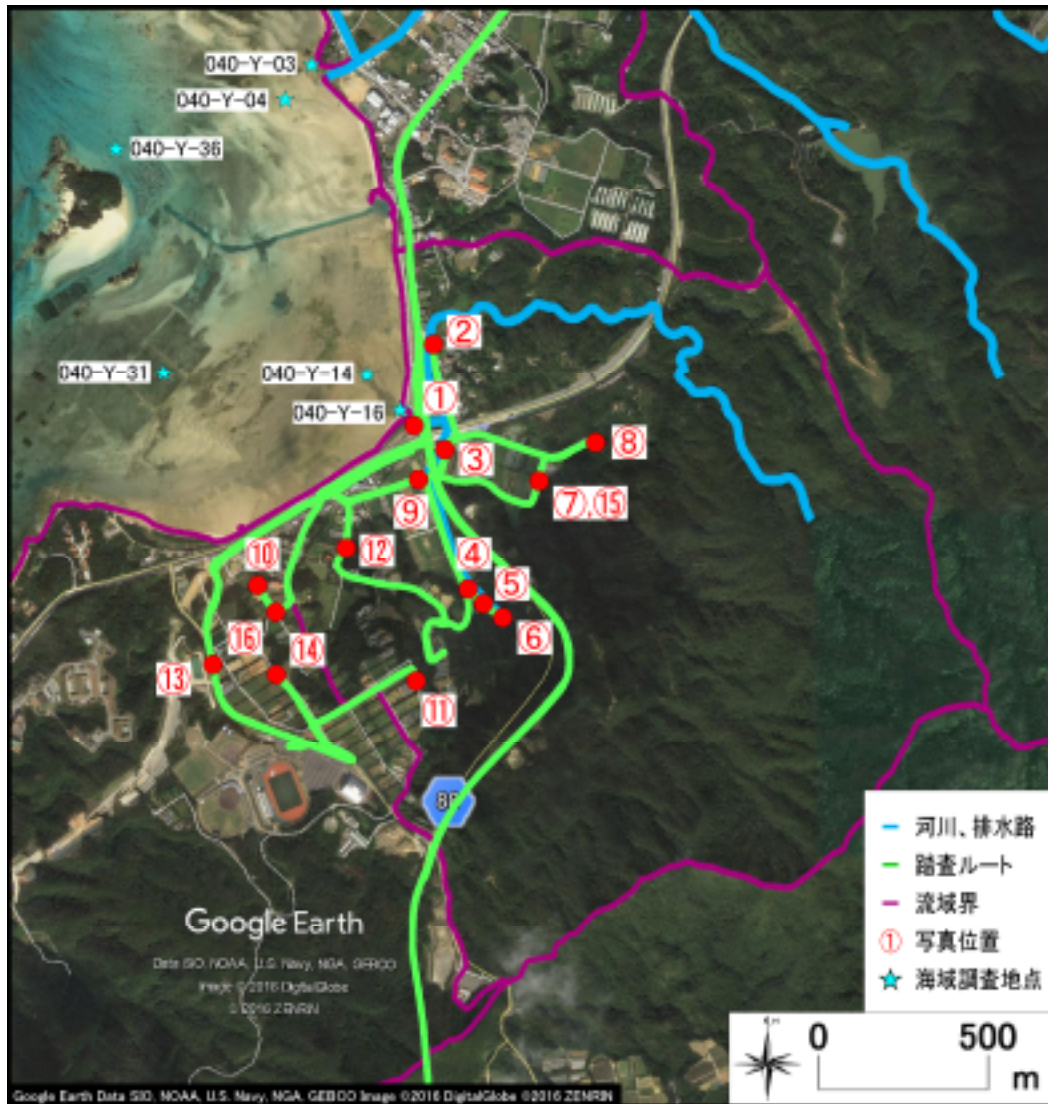
調査図

- ① 河口域において、濁りが確認され、濁度は22.1(度)であった。
- ② 北側支川下流域において、濁りが確認され、濁度は6.8(度)であった。
- ③ 南側支川下流域において、濁りが確認され、濁度は29.5(度)であった。
- ④ 南側支川中流域において、濁りが確認され、濁度は24.4(度)であった。
- ⑤ 南側支川上流域において、水路からの流出が確認され、濁度は35.8(度)であった。
- ⑥ 南側支川上流域において、濁りが確認され、濁度は9.6(度)であった。
- ⑦ 東側支川下流域において、濁りが確認された。
- ⑧ 東側支川中流域において、濁りが確認された。河口域の濁りは、地点⑤のような流出箇所もあったが、流出源は特定の地点だけではなく、広く周辺の農地や山間部が原因と考えられる。

- ⑨ 流域内中央付近において、サトウキビ畑から道路へ赤土等の流出が確認された。
- ⑩ 流域内西側において、サトウキビ畑から側溝や道路へ赤土等の流出が確認された。
- ⑪ 流域内南側において、ビニルハウスから道路へ赤土等の流出が確認された。

- ⑫ 流域内中央付近において、土砂崩れ跡から側溝へ赤土等の流出痕が確認された。
- ⑬ 流域内西側において、「恩納村立統合中学校」の工事が確認された。規模は29,993.9㎡であり、赤土等流出防止条例に係わる表示がされていた。工事現場ではビニルシートや土のう、簡易沈砂地等による赤土等の流出防止対策が確認されたが、一部道路や側溝へ赤土等の流出が見られた。
- ⑭ 流域内南西側において、工事ヤードから道路へ赤土等の流出が確認された。

- ⑮ 流域内東側の農地において、植栽によるグリーンベルトが確認された。しかし、道路への赤土等の流出も確認された。
- ⑯ 流域内西側のサトウキビ畑において、勾配の補正による赤土等の流出防止対策が確認された。

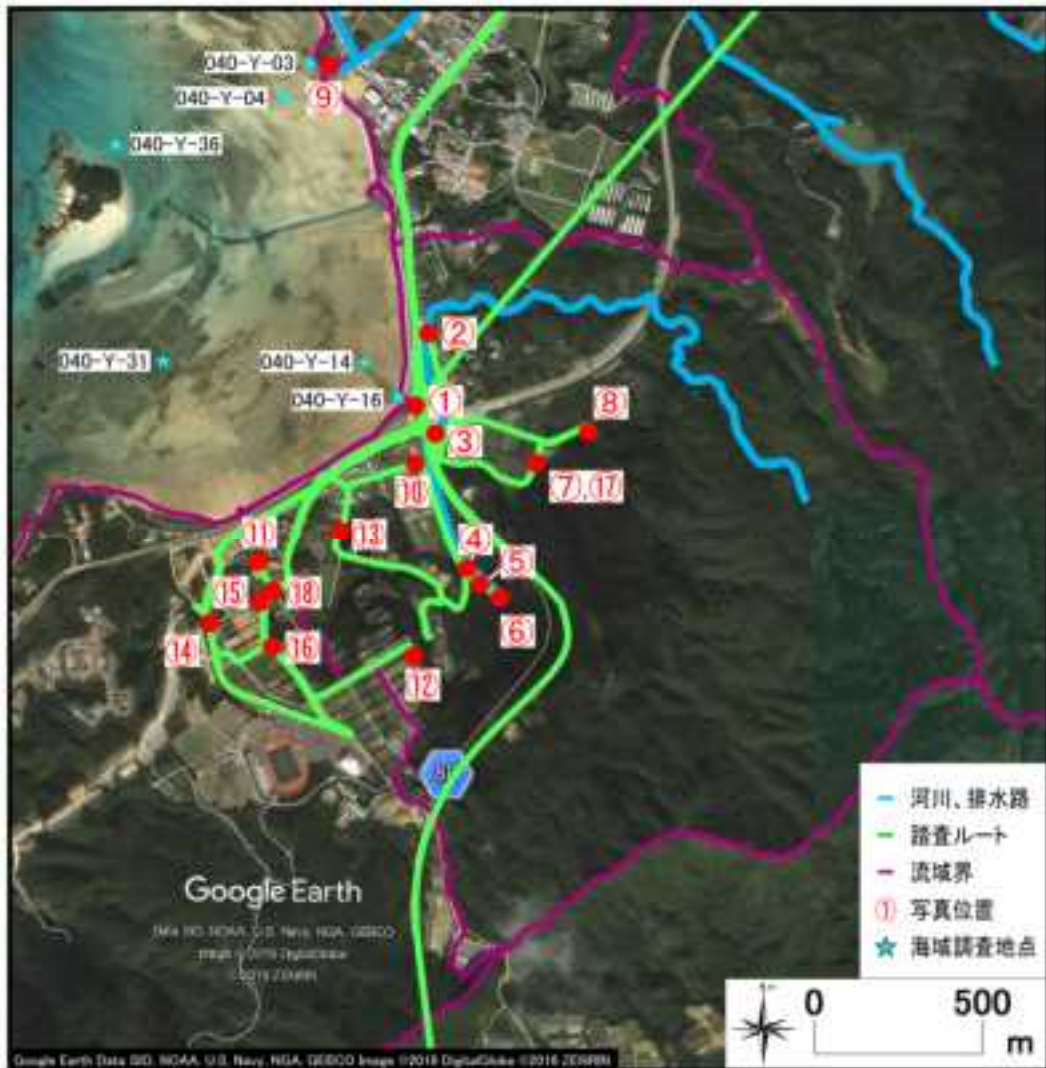
調査図

- ① 河口域において、濁りは確認されなかった。
- ② 北側支川下流域において、濁りは確認されなかった。
- ③ 南側支川下流域において、濁りは確認されなかった。
- ④ 南側支川中流域において、濁りは確認されなかった。
- ⑤,⑥ 南側支川上流域において、濁りは確認されなかった。
- ⑦ 東側支川下流域において、濁りは確認されなかった。
- ⑧ 東側支川中流域において、濁りは確認されなかった。
- ⑨ 11月20日におこなった第2回海域調査時の北側河川において、濁りが確認され、濁度は4.8(度)であった。地点直上では河川改修工事が行われており、土のうや汚濁防止膜が設置されていたが、土のうの海側の面には赤土等が付着していたことから、濁りは、この工事箇所から流出した可能性が高いと考えられる。

- ⑩ 流域内中央付近において、サウキビ畑から道路へ赤土等の流出痕が確認された。
- ⑪ 流域内西側において、サウキビ畑から側溝や道路へ赤土等の流出痕が確認された。表土にはマルチングが施されていた。
- ⑫ 流域内南側において、ビニルハウスから道路へ赤土等の流出痕が確認された。

- ⑬ 流域内中央付近において、土砂崩れ跡から側溝や道路へ赤土等の流出が確認された。
- ⑭ 流域内西側において、「恩納村立統合中学校」の工事が確認された。規模は29,993.3㎡であり、赤土等流出防止条例に係わる表示が確認された。工事現場ではビニルシートや土のう、簡易沈砂地等による赤土等の流出防止対策が施されていたが、一部薄く道路へ赤土等の流出痕が確認された。
- ⑮ 流域内西側において、⑬の工事現場横の水路からため池へ赤土等の流出痕が確認された。また、ため池には赤土等の堆積も確認されたが、特に河川とは通じておらず、流出源にはならないと考えられる。
- ⑯ 流域内南西側において、⑬の工事ヤードでは本調査時に流出は確認されなかったが、裸地が目立っており、強い降雨時には赤土等が流出する可能性が高いと考えられる。

- ⑰ 流域内東側の農地において、植栽によるグリーンベルトが確認された。しかし、一部道路への赤土等の流出痕も確認された。
- ⑱ 流域内西側のサウキビ畑において、マルチングによる赤土等の流出防止対策が確認された。

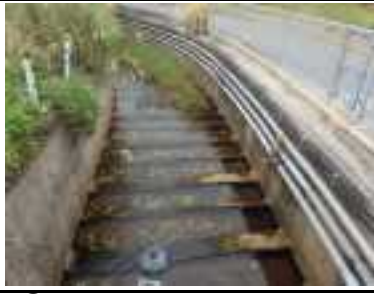
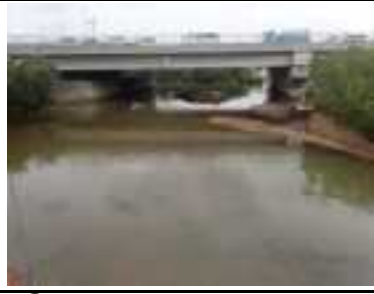
① 河口域の状況 (濁りなし)	② 北側支川下流域の状況 (濁りなし)	③ 南側支川下流域の状況 (濁りなし)

④ 南側支川中流域の状況 (濁りなし)	⑤ 南側支川上流域の状況 (濁りなし)	⑥ 南側支川上流域の状況 (濁りなし)

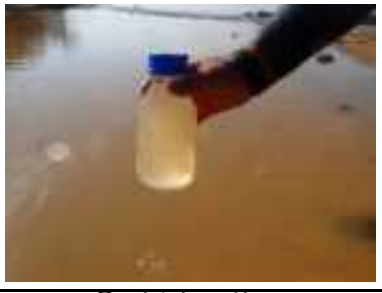
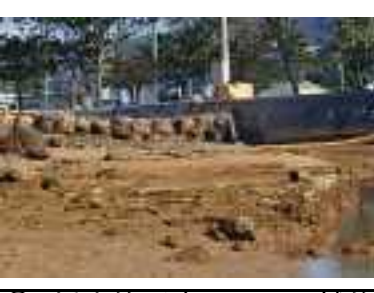
⑦ 東側支川下流域の状況 (濁りなし)	⑧ 東側支川中流域の状況 (濁りなし)	⑨ 北側河川の状況 (濁り有り、11月20日)

⑨ 採水の状況 (濁度4.8(度))	⑨ 採水箇所直上の河川補修 工事状況	⑩ サトウキビ畑から道路へ赤 土等の流出状況

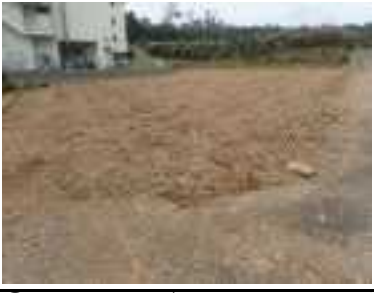
⑩ 前回の状況	⑪ サトウキビ畑から側溝や道 路へ赤土等の流出状況	⑪ サトウキビ畑から側溝や道 路へ赤土等の流出状況

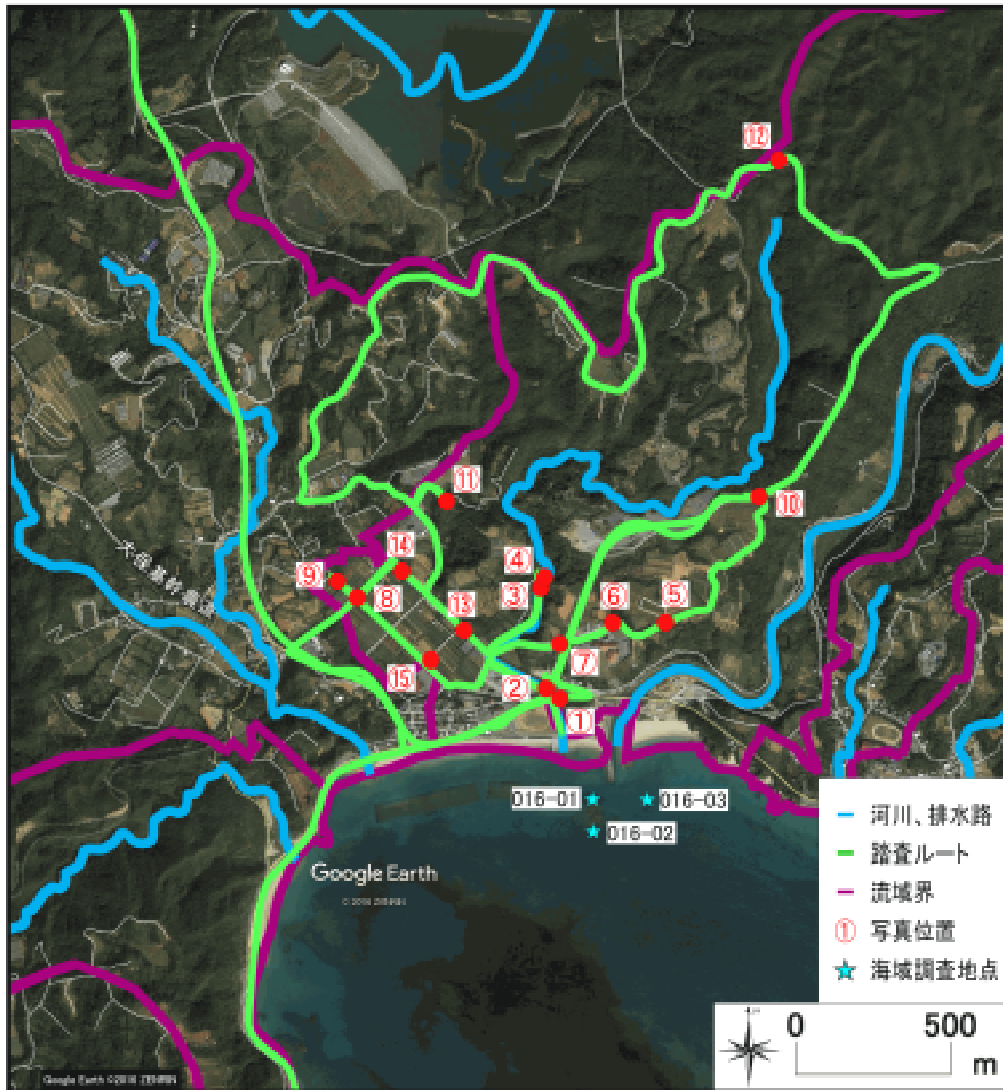
調査図

- ① 河口域において、濁りが確認され、濁度は5.1(度)であった。
- ② 下流域において、濁りが確認された。
- ③ 中流域の砂防ダム直下において、濁りが確認され、濁度は8.7(度)であった。
- ④ 地点③の砂防ダム直上において、濁りが確認された。河口域の濁りは、河口域周辺の農地等から流出した赤土等や、この砂防堰の排水溝から流出した濁水が原因と考えられる。

- ⑤,⑥ 流域内東南側において、パイナップル畑から道路や側溝へ赤土等の流出が確認された。
- ⑦ 流域内中央付近において、ビニルハウスから側溝や道路へ赤土等の流出が確認された。
- ⑧ 流域内西側において、農地から水路や道路へ赤土等の流出が確認された。
- ⑨ 流域内西側において、パイナップル畑から水路や道路へ赤土等の流出が確認された。

- ⑩ 流域内東側において、路肩斜面から側溝へ赤土等の流出が確認された。
- ⑪ 流域内北側において、路肩斜面や造成地から道路へ赤土等の流出が確認された。
- ⑫ 流域内北側において、土砂崩れが確認された。崩落下は河川の源流域付近であるため、流出源となるかは不明である。
- ⑬ 流域内南側において、土砂崩れ箇所が確認された。赤土等の流出防止対策の土のうが設置してあったが、土のうの隙間や側溝の壁面に流出痕が強く残っていた。

- ⑭ 流域内西側の農地において、植栽による赤土等の流出防止対策が確認された。しかし、道路に面した部分が裸地となっており、赤土等が流出していた。

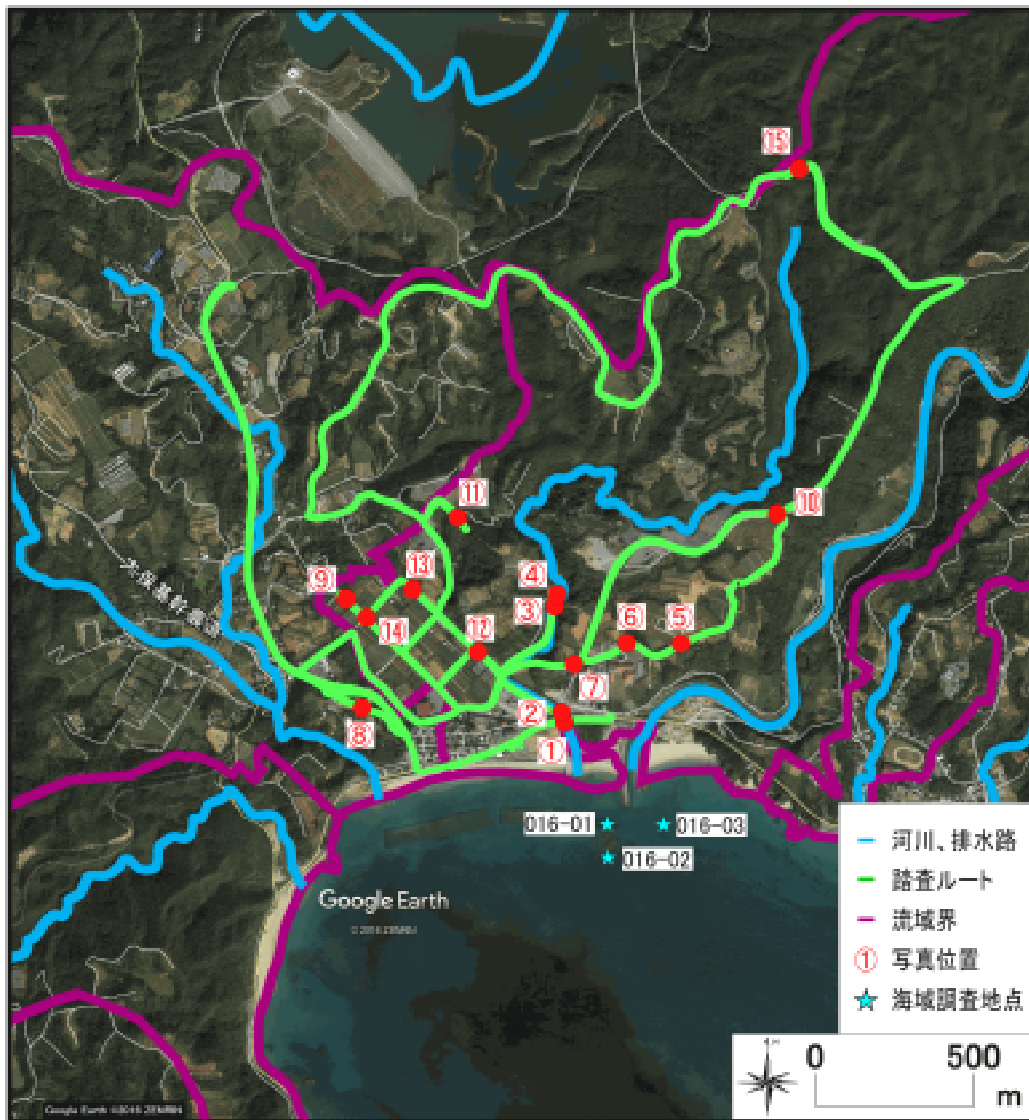
調査図

- ① 河口域において、若干の濁りが確認され、濁度は1.7(度)であった。
- ② 下流域において、若干の濁りが確認され、濁度は1.4(度)であった。
- ③ 中流域の砂防ダム直下において、濁りは確認されなかった。
- ④ 地点③の砂防ダム直上において、濁り確認されなかった。

- ⑤ 流域内東南側において、パイナップル畑から道路や側溝へ赤土等の流出痕が確認された。
- ⑥ 流域内東南側において、農地裸地から道路や側溝へ赤土等の流出痕が確認された。
- ⑦ 流域内中央付近において、ビニルハウスから側溝や道路へ赤土等の流出痕が確認された。
- ⑧ 流域内南西側において、サトウキビ畑から道路へ赤土等の若干の流出痕が確認された。
- ⑨ 流域内西側において、パイナップル畑から水路や道路へ赤土等の流出痕が確認された。

- ⑩ 流域内東側において、路肩斜面から側溝へ赤土等の流出が確認された。
- ⑪ 流域内北側において、路肩斜面や造成地から道路へ赤土等の流出痕が確認された。
- ⑫ 流域内南側の土砂崩れ箇所において、土のうによる赤土等の流出防止対策が確認された。しかし、赤土等が土のう横等から溢れ、側溝へ流出していた。

- ⑬ 流域内西側の農地において、植栽による赤土等の流出防止対策が確認された。しかし、道路に面した部分が裸地となっており、赤土等の流出痕が確認された。
