15 慶佐次川河口

調査区域状況

第1回調査(平成30年8月1日実施)

第2回調査(平成31年2月4日実施)

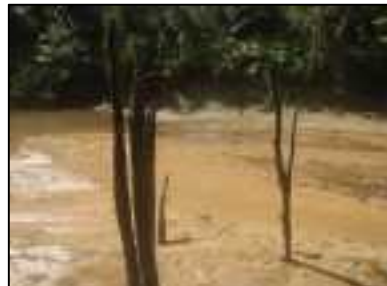
本流域は、慶佐次川を主とする流域であり、沖縄本島北部の東村に位置する。河川中流域には、農地が広がっており(①)、パイナップルやサトウキビや観賞用植物が栽培されている(①)。また、その上部においては河川に砂防ダムが設置されている(②、③)。砂防ダム上部には泥が堆積しており、降雨時には流出源となる可能性がある。

②河川中流域の砂防ダム

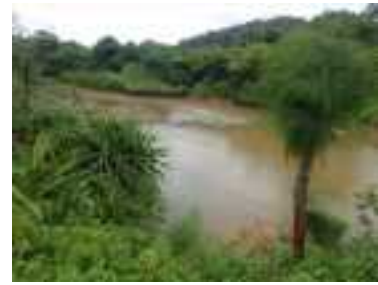
15 慶佐次川河口 第1回調査(平成30年8月1日実施)
調査日には降雨量が36.5mmであったため 降雨時 として調査実施
流出情報等
(1)河口、河川
① 河口域において、濁りが確認され、濁度は1.6(度)であった。
② 河川下流域付近にある農業用水路からの流れ込み箇所において、濁りが確認され、濁度は12.1(度)であった。
③ 地点②の上流にある砂防ダムにおいて、濁りが確認され、濁度は13.8(度)であった。河口域の濁りは、この地点の砂防ダムに堆積した赤土等が降雨により流出したものであるが、赤土等は河口に流れ着く前の堰やマングローブ等で止められ、直接濁水が海へ流れてはいないと考えられる。

① 採水状況
(濁度1.6(度))

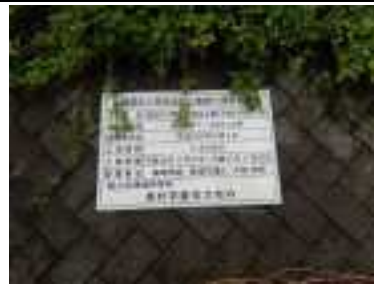
(2)農地
④ 調査区域東北側において、農地から道路へ赤土等の流出が確認された。
⑤ 調査区域北西側において、キク畑から道路へ赤土等の流出が確認された。
(3)その他
⑥ 調査区域西側において、土砂崩れ跡が確認された。赤土等の流出防止対策の土のうが設置してあったが、道路への赤土等の流出痕が確認された。
⑦ 調査区域東側において、山部法面に裸地が目立っており、赤土等の流出可能性があった。
⑧ 調査区域東側において、「国道331号災害復旧工事(平成29年災3号)」が行われていた。規模は、2,839㎡であり、赤土等流出防止条例に係わる表示も確認された。鉄板等の対策により、赤土等の流出はないと考えられる。
⑨ 調査区域東側において、地点⑧の上部の状況が確認された。砂利等が敷き詰められ、この箇所から赤土等が流出する可能性は低いと考えられる。
⑩ 調査区域中央付近において、裸地から道路へ赤土等の流出が確認された。
流出防止対策等

⑧ 赤土等流出防止条例に係わる表示

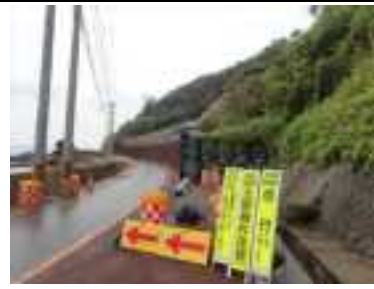
⑧ 災害復旧工事の状況

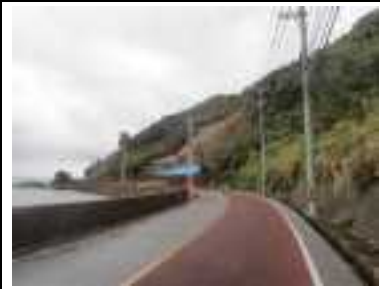
⑧ 昨年度の状況

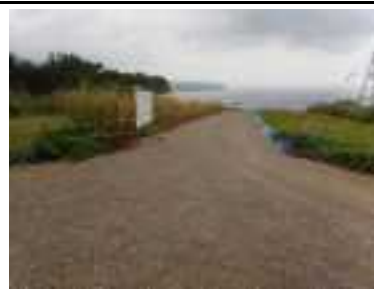
⑨ 地点⑧の上部の状況

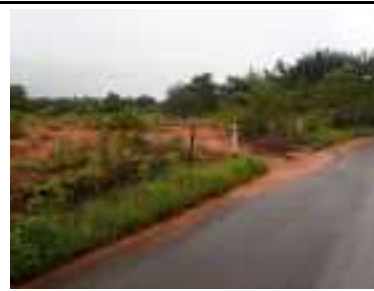
(2)その他
⑥ 昨年度と比べ変化はなく、土砂崩れ箇所から赤土等が流出していた。
⑦ 昨年度と比べ、山部法面から赤土等の流出はなかったものの、依然として裸地が目立つ状態であった。
⑧ 昨年度と比べ変化はなく、土砂崩れの復旧工事が行われていた。
⑩ 昨年度と比べ変化はなく、裸地から赤土等が道路へ流出していた。

⑩ 裸地から道路へ赤土等の流出状況

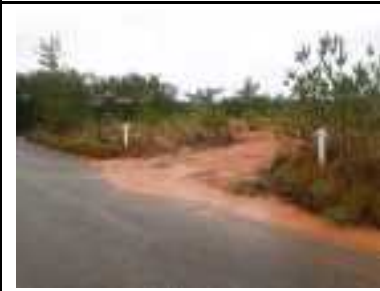
⑩ 昨年度の状況

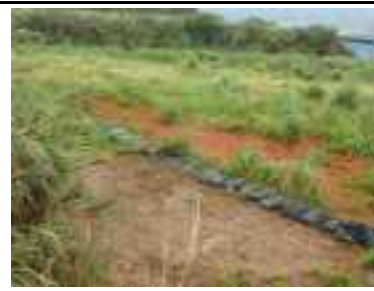
(1)農地
⑪ 調査区域東側の農地において、土のうによる赤土等の流出防止対策が確認された。
⑫ 調査区域中央付近にあるチャレンジ農場のパイナップル畑において、草本等による赤土等の流出防止対策が確認された。
過年度確認地点との比較
(1)農地
④,⑤ 昨年度と比べ変化はなく、農地から道路へ赤土等が流出していた。
⑬,⑭ 昨年度と比べ、バナナ園等の農地では赤土等の流出は確認されなかった。草本により裸地が減少したことに伴い、今後これらの地点から赤土等が流出する可能性は低いと考えられる。
⑮

⑪ 土のうによる赤土等の流出防止対策

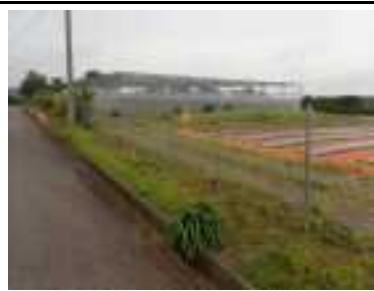
⑫ 草本によるグリーンベルトの状況

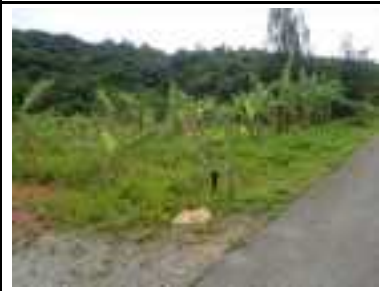
⑬ バナナ園から道路へ赤土等の流出痕状況

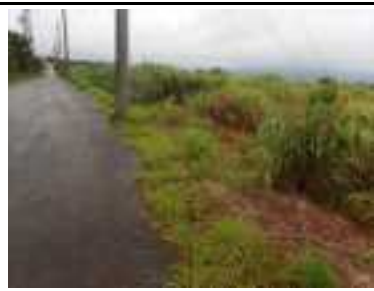
⑭ パイナップル畑から道路へ赤土等の流出状況

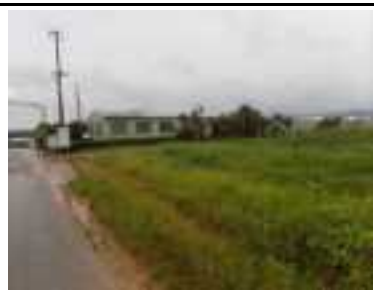
⑮ パイナップル畑から道路へ赤土等の流出状況

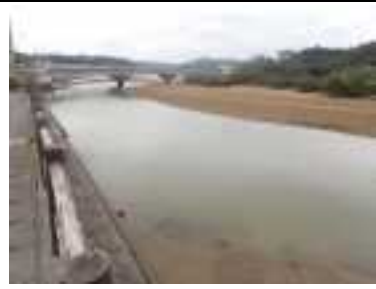
15 慶佐次川河口 第2回調査(平成31年2月4日実施)
調査日には降雨があったが 1.5 mm であったため 平常時 として調査実施
流出情報等
(1)河口、河川
① 河口域において、若干の濁りが確認され、濁度は0.8(度)であった。ただし、この濁りは赤土等によるものではなく、周辺のマングローブ域特有の濁りであると考えられる。
② 河川下流域付近にある農業用水路からの流れ込み箇所において、濁りは確認されなかった。
③ 地点②の上流にある砂防ダムにおいて、濁りは確認されなかった。

① 河口域の状況
(濁り有り)

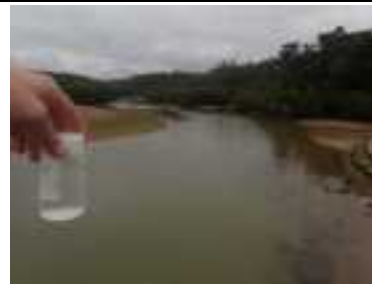
① 採水状況
(濁度0.8(度))

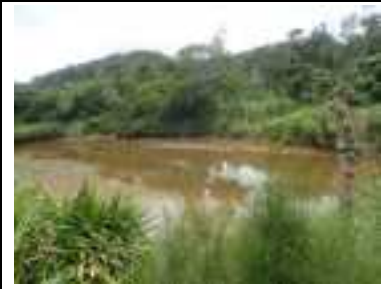
② 農業用水路からの流れ込み箇所(濁りなし)

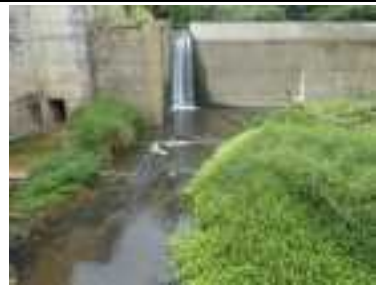
③ 地点②の上流にある砂防ダムの状況(濁りなし)

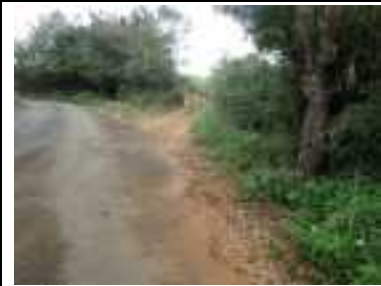
(2)農地
④ 調査区域東北側において、農地から道路へ赤土等の流出痕が確認された。
⑤ 調査区域北西側において、キク畑から道路へ赤土等の流出痕が確認された。
(3)その他
⑥ 調査区域西側において、土砂崩れが確認された。ビニルシートによる赤土等の流出防止対策が確認されたものの、側溝へ赤土等の流出痕も確認された。
⑦ 調査区域東側において、山部法面に裸地が目立っており、赤土等の流出可能性があった。
⑧ 調査区域東側において、「国道331号災害復旧工事(平成29年災1号)」が行われていた。規模は、2,839㎡であり、赤土等流出防止条例に係わる表示も確認された。鉄板等の対策により、赤土等の流出はないと考えられる。
⑨ 調査区域東側において、地点⑧の上部の状況が確認された。砂利等が敷き詰められ、この箇所から赤土等が流出する可能性は低いと考えられる。
⑩ 調査区域東側において、新規造成地が確認された。規模は20×20m程度であり、赤土等流出防止条例に係わる表示は確認されなかったが、地点⑨の工事用の造成地の可能性がある。
⑪ 調査区域中央付近において、裸地から道路へ赤土等の流出が確認された。
流出防止対策等

(1)農地
⑫ 東側流域の農地において、土のうによる赤土等の流出防止対策が確認された。
⑬ 調査区域中央付近にあるチャレンジ農場のパイナップル畑において、草本等による赤土等の流出防止対策が確認された。
第1回確認地点との比較
流出情報等
(1)農地
④ 前回と比べ変化はなく、農地から道路へ赤土等の流出痕が残っていた。
⑤ 前回と比べ、キク畑の流出痕の状況は悪化していた。

④ 農地から道路へ赤土等の若干の流出痕状況

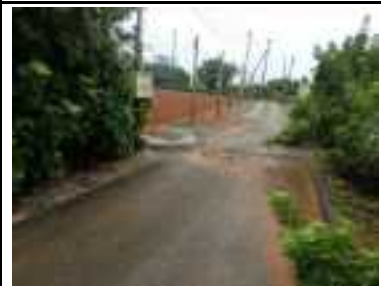
⑤ 前回の状況

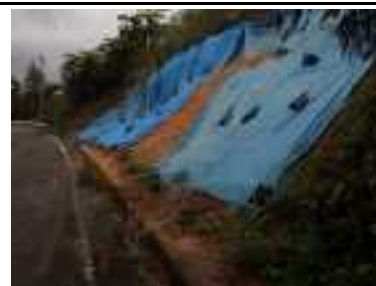
⑥ 土砂崩れ箇所から側溝へ赤土等の流出状況

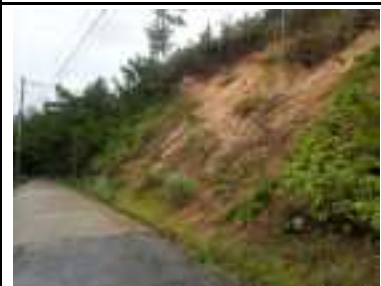
⑦ 前回の状況

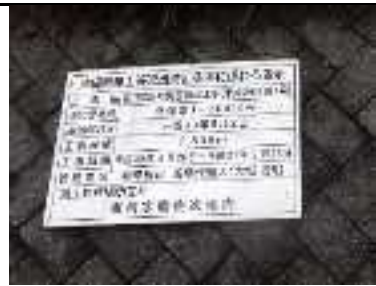
⑧ 赤土等流出防止条例に係わる表示

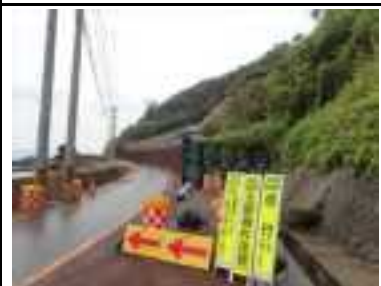
⑧ 前回の状況

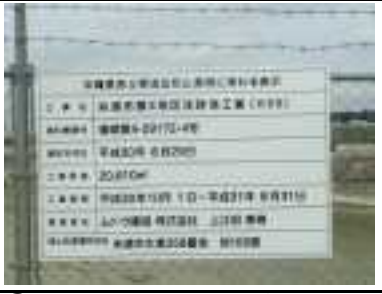
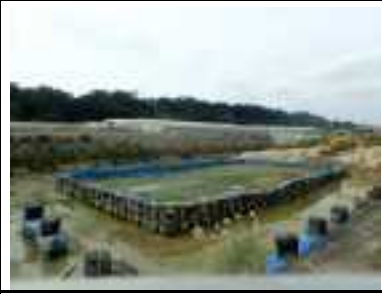
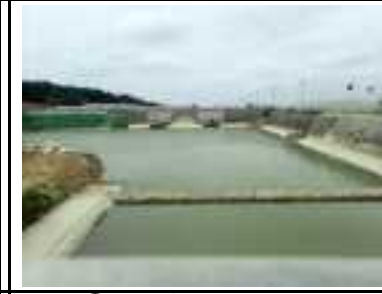
⑨ 流域内北側の「糸満市第4地区沈砂池工事(H30)」が行われていた。規模は20,610㎡であり、赤土等流出防止条例に係わる表示が確認された。一部はすでに完成しているようであった。

<p>⑨ 赤土等流出防止条例に係わる表示</p>	<p>⑨ 工事現場の状況</p>	<p>⑨ 工事現場の状況 (一部完成)</p>

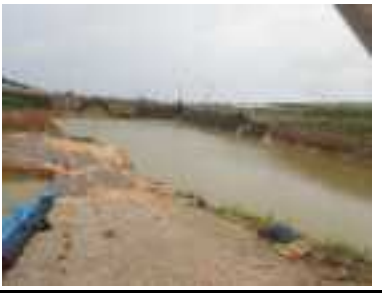
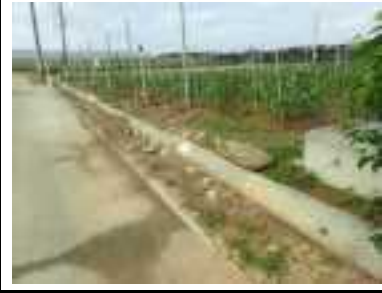
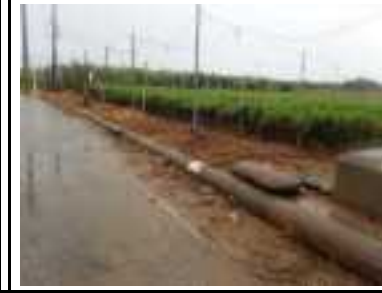
⑩ 流域内南西側のキク畑において、構造物による赤土等の流出防止が確認されたが、道路への赤土等の流出痕や堆積も確認された。

⑩ 前回と比べ変化はなく、農地に構造物が設置してあったものの、引き続き赤土等の流出が確認された。

<p>⑨ 前回の状況</p>	<p>⑩ 構造物による赤土等の流出防止対策</p>	<p>⑩ 前回の状況</p>

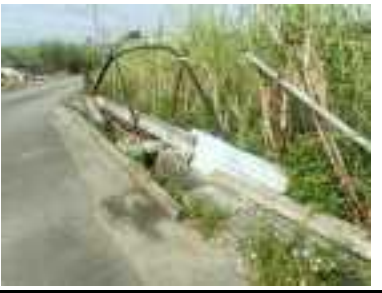
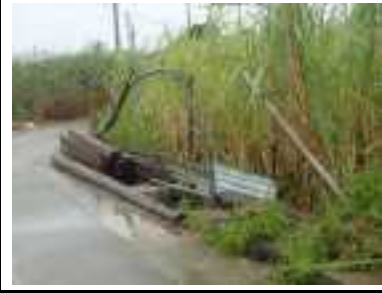
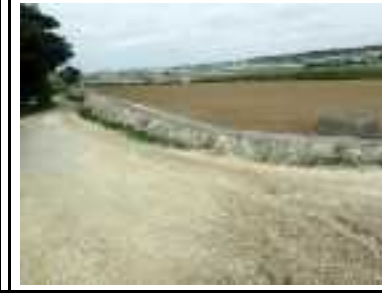
⑪ 流域内西側の農地において、トタン板や木材による赤土等の流出防止対策が確認された。

⑫ 流域内東側の農地において、勾配の修正による赤土等の流出防止対策が確認された。

<p>⑪ トタン板や木材による赤土等の流出防止対策</p>	<p>⑪ 前回の状況</p>	<p>⑫ 勾配の修正による赤土等の流出防止対策</p>

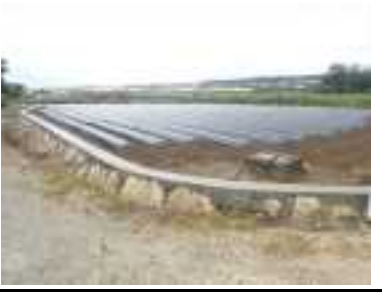
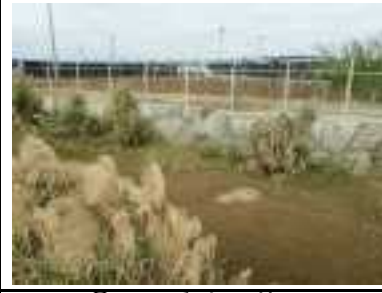
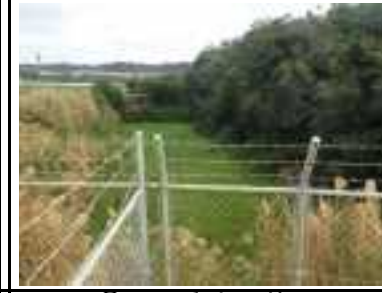
⑬,⑭ 流域内南側において、浸透池が確認された。

<p>⑫ 昨年度の状況</p>	<p>⑬ 浸透池の状況 (オーバーフローなし)</p>	<p>⑭ 浸透池の状況 (オーバーフローなし)</p>

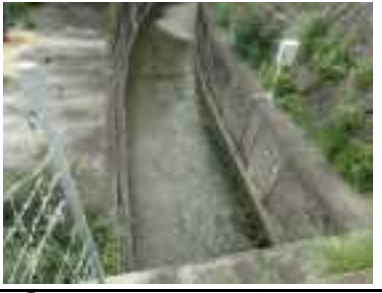
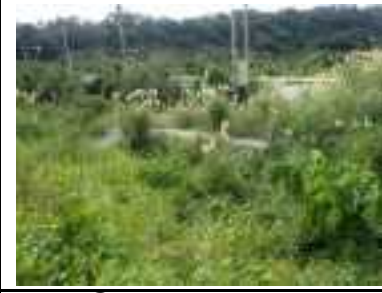
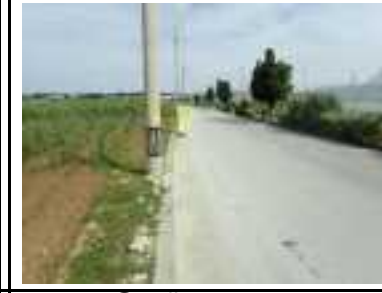
⑮ 流域内中央付近において、沈砂池が確認された。オーバーフローは確認されなかった。

<p>⑭ 浸透池横の水路の状況 (濁りなし)</p>	<p>⑮ 沈砂池の状況 (オーバーフローなし)</p>	<p>⑯ 農地の状況 (流出なし)</p>
