71 真謝川河口

第1回調査(平成30年12月25日実施)

71 真謝川河口 第1回調査(平成30年12月25日実施)

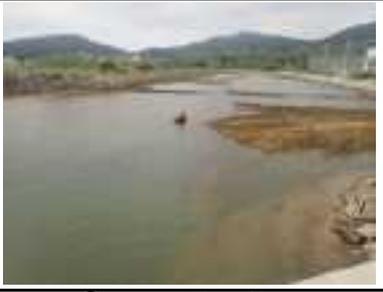
- ① 河口域において、濁りは確認されなかった。
- ② 河口域付近の水路において、濁りは確認されなかったが、水路底に土砂の堆積が確認された。
- ③ 南側支川中流域の北側水路との合流地点において、濁りは確認されなかった。
- ④ 南側支川上流域において、濁りは確認されなかった。

① 河口域の状況 (濁りなし)	② 河口域の水路の状況 (濁りなし)	③ 南側支川中流域の状況 (濁りなし)

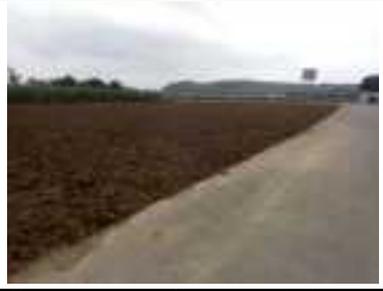
- ⑤ 流域内東側において、サトウキビ畑から道路へ赤土等の若干の流出痕が確認された。
- ⑥ 流域内北側において、サトウキビ畑から道路や水路へ赤土等の若干の流出痕が確認された。
- ⑦ 流域内中央付近において、農地から側溝や道路へ赤土等の流出や堆積が確認された。
- ⑧ 流域内中央付近において、サトウキビ畑から水路へ赤土等の若干の流出痕が確認された。
- ⑨ 流域内西南側において、サトウキビ畑から側溝へ赤土等の流出が確認された。側溝内には、赤土等が堆積していた。
- ⑩ 流域内西側において、サトウキビ畑から道路へ赤土等の若干の流出痕が確認された。

- ⑤ 前回と比べ、流出状況に変化はなかったが、サトウキビ畑の刈り取り後であり裸地が目立っていたことから、流出の可能性が高まっていた。
- ⑥,⑦, 前回と比べ変化はなく、サトウキビ畑等の農地から赤土等の流出痕が残っていた。
- ⑧,⑩
- ⑨ 前回と比べ変化はなく、サトウキビ畑から流出した赤土等で側溝はほとんど埋没していた。

③ 南側支川中流域の状況 (濁りなし)	④ 南側支川上流域の状況 (濁りなし)	⑤ サトウキビ畑から道路や側溝へ赤土等の流出痕状況

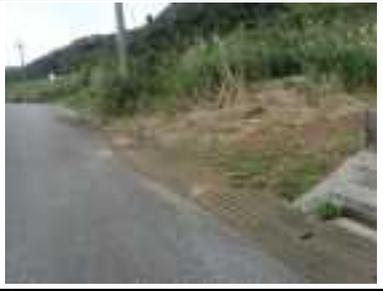
⑤ 前回の状況	⑥ サトウキビ畑から道路や水路へ赤土等の流出痕状況	⑥ 前回の状況

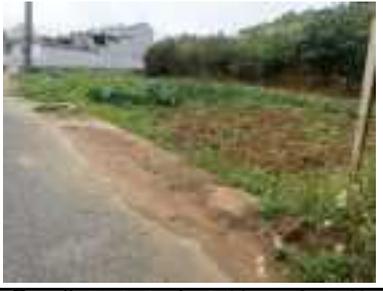
⑦ 農地から赤土等の流出状況	⑦ 前回の状況	⑧ サトウキビ畑から道路や側溝へ赤土等の流出痕状況

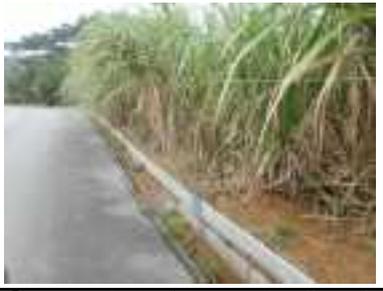
⑧ 前回の状況	⑨ サトウキビ畑から側溝へ赤土等の流出状況	⑨ 前回の状況

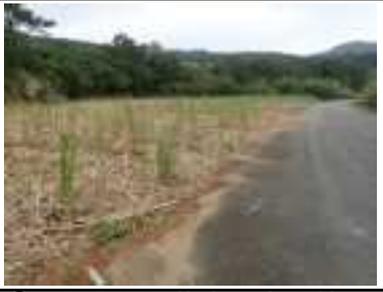
⑩ 農地から道路へ赤土等の流出痕状況	⑩ 前回の状況	⑪ 造成工事の状況

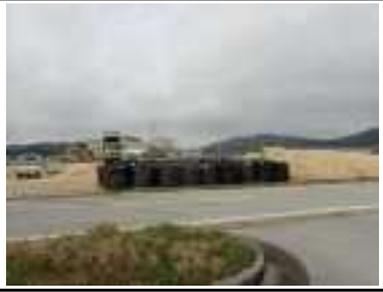
- ⑪ 流域内東側において、造成工事が確認された。規模は25×20m程度であり、赤土等流出防止条例に係わる表示は確認されなかった。盛り土を囲むように土のうが設置してあるものの、裸地が目立ち、土のうのない箇所から赤土等が流出する可能性がある。
- ⑫ 流域内中央付近において、農道整備工事が確認された。規模は約20×5m程度と思われ、赤土等流出防止条例に係わる表示は確認されなかった。工事の一環として、水路の法面保護も行われており、今後の赤土等流出防止効果が期待される。

- ⑪ 前回と比べ、工事の状況にほとんど変化はなかったものの、土のうが盛土をしっかりと囲んでおらず、赤土等の流出が懸念された。

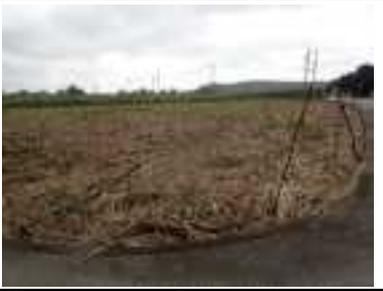
- ⑬ 流域内東側の農地において、マルチングによる赤土等の流出防止対策が確認された。
- ⑭ 流域内中央付近のサトウキビ畑において、構造物による赤土等の流出防止対策が確認された。

⑬ マルチングによる赤土等の流出防止対策	⑭ 構造物による赤土等の流出防止対策	⑭ 前回の状況

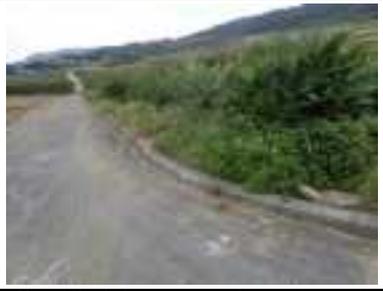
- ⑭ 前回と比べ変化はなく、サトウキビ畑に構造物による赤土等の流出防止対策が施されていた。

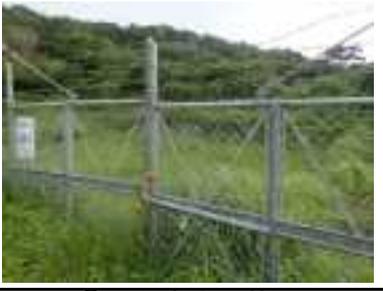
- ⑮ 流域内西側において、沈砂池が確認された。オーバーフローは確認されなかった。

⑮ 沈砂池の状況 (オーバーフローなし)

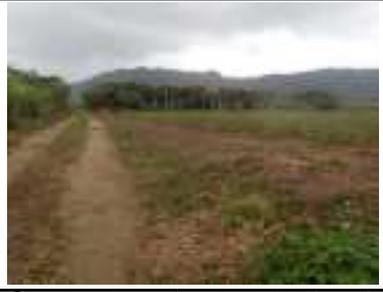
② 流域内北西側において、サトウキビ畑から農道へ赤土等の流出が確認された。

① 河口域の状況 (濁りなし)	① 河口域の状況 (濁りなし)	② サトウキビ畑から農道へ赤土等の流出痕状況

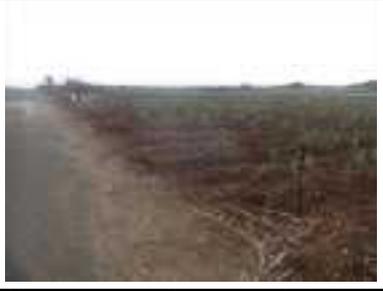
③ 流域内南側において、サトウキビ畑から道路へ赤土等の流出が確認された。

② 前回の状況	③ サトウキビ畑から道路へ赤土等の流出痕状況	④ サトウキビ畑から道路へ赤土等の流出痕状況

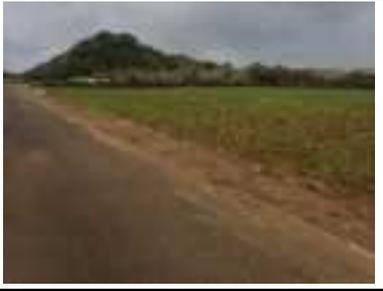
④ 流域内西側において、サトウキビ畑から道路へ赤土等の流出が確認された。

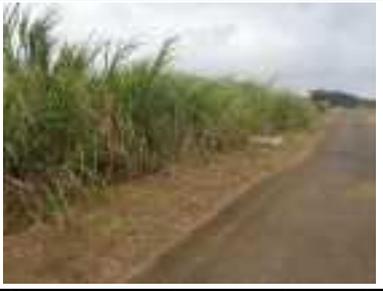
⑤ 流域内西側において、サトウキビ畑から道路へ赤土等の若干の流出が確認された。

⑤ 前回と比べ、道路にある流出痕は薄くなっていた。

④ 前回の状況	⑤ サトウキビ畑から道路へ赤土等の若干の流出痕状況	⑤ 前回の状況
