90 名蔵湾

第1回調査(平成30年12月28日実施)

95 白保

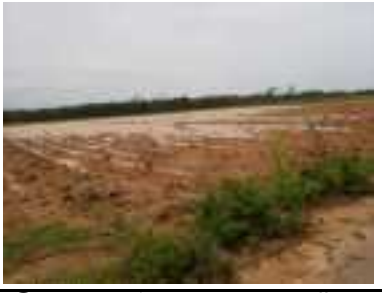
- ⑦ 流域内東側において、農地内に濁水の滞留が確認された。農地の奥は海岸につながるため、前日の降雨時にはこの濁水があふれ、流出していた可能性が高いと考えられる。
- ⑧ 河川下流域において、サウキビ畑から道路へ赤土等の流出痕が確認された。
- ⑨ 北西側支川下流域において、サウキビ畑から道路へ赤土等の流出痕が確認された。
- ⑩ 流域内西側において、サウキビ畑から側溝や道路へ赤土等の若干の流出痕が確認された。
- ⑪ 流域内西側において、裸農地から側溝や道路へ赤土等の流出痕が確認された。
- ⑫ 流域内西側において、農地から道路や側溝へ赤土等の流出痕が確認された。
- ⑬ 流域内北西側において、農地から側溝や道路へ赤土等の若干の流出痕が確認された。
- ⑭ 流域内北側において、農地から道路や側溝へ赤土等の流出痕が確認された。また、道路や側溝には赤土等の堆積も確認された。

⑦ 濁水が滞留していた農地の状況	⑧ サトウキビ畑から道路へ赤土等の流出痕状況	⑧ 昨年度の状況

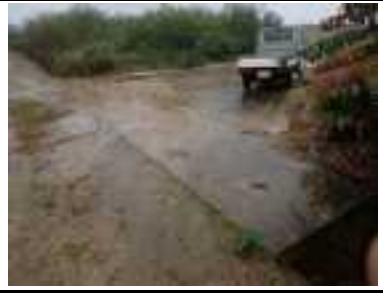
⑨ サトウキビ畑から道路へ赤土等の流出痕状況	⑩ サトウキビ畑から側溝や道路へ赤土等の若干の流出痕状況	⑩ 昨年度の状況

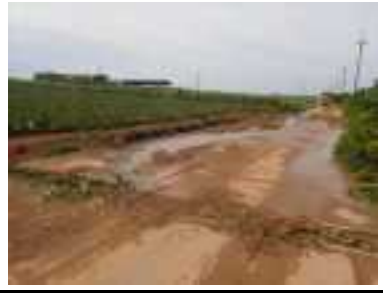
⑪ 裸農地から側溝や道路へ赤土等の流出痕状況	⑪ 裸農地から側溝や道路へ赤土等の流出痕状況	⑫ 農地から側溝や道路へ赤土等の流出痕状況

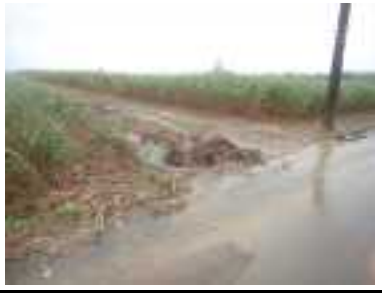
⑬ 農地から側溝や道路へ赤土等の若干の流出状況	⑬ 昨年度の状況	⑭ 農地から道路や側溝へ赤土等の流出痕状況

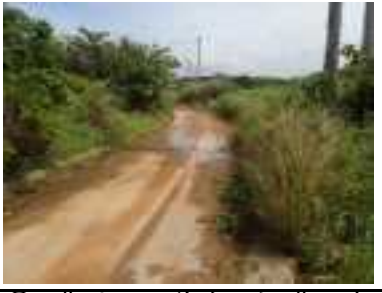
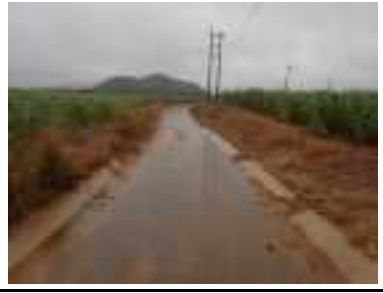
⑭ 農地から道路や側溝へ赤土等の流出痕状況	⑭ 農地から道路や側溝へ赤土等の流出痕状況	⑭ 昨年度の状況

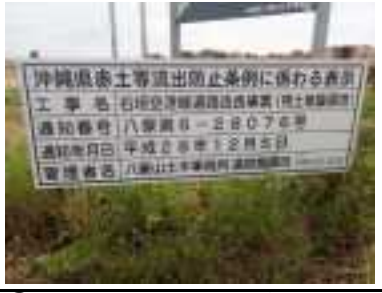
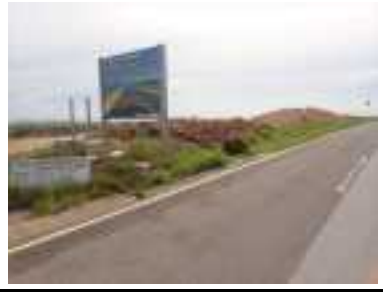
- ⑮ 流域内南側において、「石垣空港線道路改良事業(残土等集積地)」が確認された。規模は40×20m程度であり、赤土等流出防止条例に係わる表示が確認された。

- ⑮ 昨年度と比べ、残土の一部がむき出しとなっており、赤土等の流出の可能性はある。

⑭ 昨年度の状況	⑮ 赤土等流出防止条例に係わる表示	⑮ 工事現場の状況

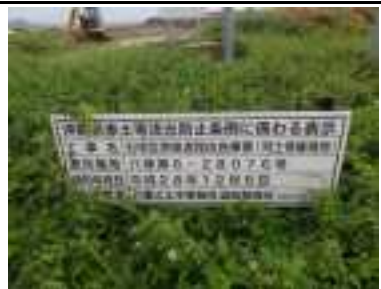
⑮ 赤土等流出防止条例に係わる表示

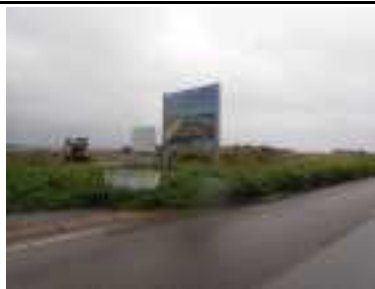
- ⑮ 前回と比べ変化はなく、残土の一部がむき出しとなっており、赤土等の流出の可能性はある。

⑮ 工事現場の状況

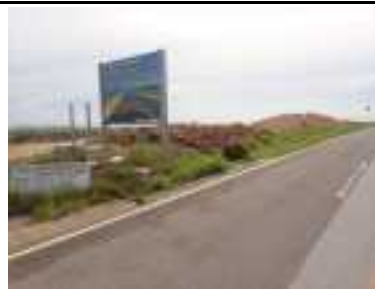
⑮ 前回の状況

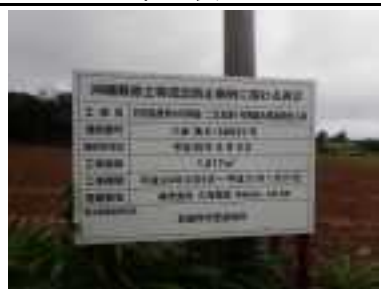
- ⑭ 東側河川下流域において、「下田原大橋橋梁整備工事(上部工A1～A4)」が確認された。規模は4,137.9㎡であり、赤土等流出防止条例に係わる表示も確認された。橋桁の下に一部濁水が溜まるが、特に外部とつながっておらず、流出の可能性はないと考えられる。
- ⑮ 流域内南側において、「石垣空港線道路改良事業(残土等集積地)」が確認された。規模は40×20m程度であり、赤土等流出防止条例に係わる表示が確認された。
- ⑯ 流域内北側において、「石垣島農業水利事業 二又左岸1号幹線水路接続他工事」が確認された。規模は1,617㎡であり、赤土等流出防止条例に係わる表示も確認された。工事が行われている農地にはゲットウによるグリーンベルトもあり、赤土等の流出の可能性は低いと考えられる。

⑯ 赤土等流出防止条例に係わる表示

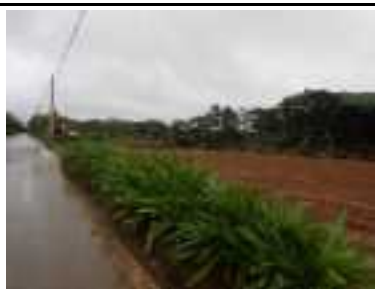
⑯ 工事現場の状況

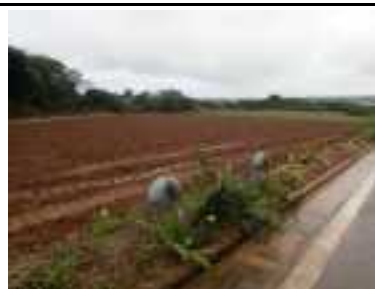
⑯ 工事現場の状況

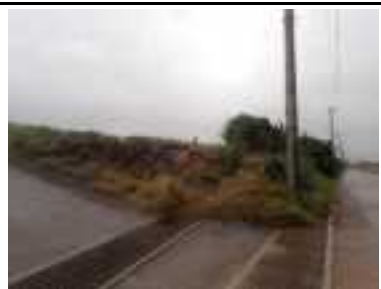
- ⑰ 前回と比べ変化はなく、勾配修正が施されていた。
- ⑱ 前回と比べ変化はなく、ゲットウによるグリーンベルトが施されていた。

⑰ 勾配修正による赤土等の流出防止対策

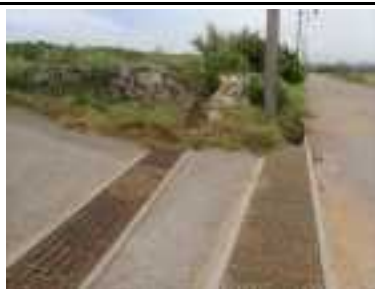
⑰ 前回の状況

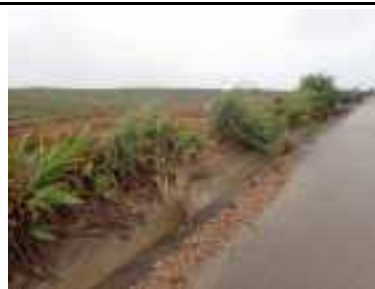
⑱ ゲットウによるグリーンベルトの状況

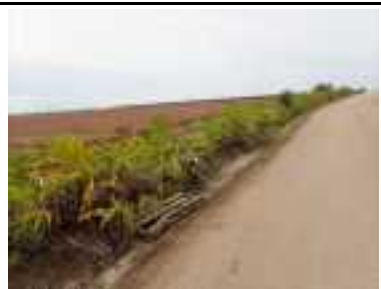
⑱ 前回の状況

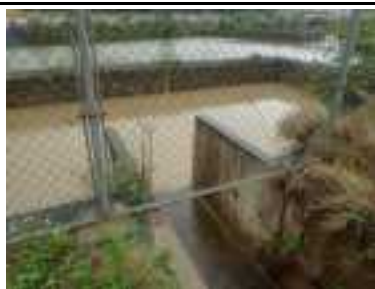
- ⑲ 北側支川と西側支川の合流地点において、沈砂池が確認された。オーバーフローは確認されたが、濁りはなかった。
- ⑳ 流域内西側において、沈砂池が確認された。オーバーフローは確認されなかったが、直前にオーバーフローしていた可能性が高い。
- ㉑ 流域内北側において、沈砂池が確認された。オーバーフローは確認されなかったが、排水口の高さからほぼ満水と考えられる。
- ㉒ 流域内東側において、浸透池が確認された。

⑲ 沈砂池の状況(オーバーフロー有り、濁りなし)

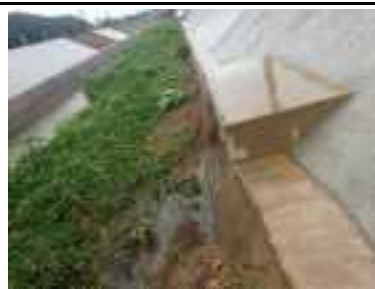
⑲ オーバーフローの状況(濁りなし)

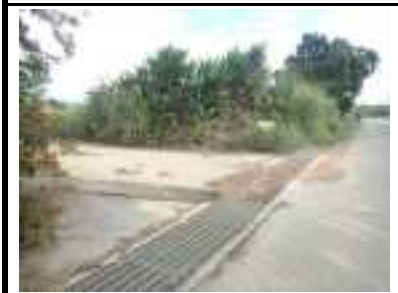
⑩ 前回の状況

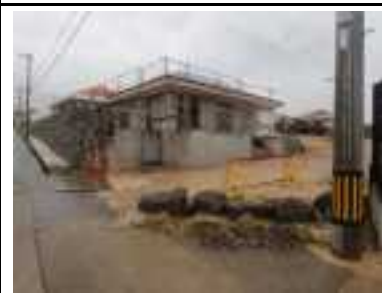
- ⑪ 流域内東側において、宅地建設用の造成地が確認された。規模は20×10m程度であり、赤土等流出防止条例に係わる表示は確認されず、赤土等の若干の流出痕があった。
- ⑫ 流域内中央付近において、「高山橋橋梁整備工事」が確認された。規模は9,759㎡であり、赤土等流出防止条例に係わる表示が確認され、特に赤土等の流出はなかった。
- ⑬ 流域内中央付近において、「石垣島農業水利事業 平喜名右岸送水路市道工区(その1)工事」が確認された。規模は5,304㎡であり、赤土等流出防止条例に係わる表示が確認され、特に赤土等の流出はなかった。
- ⑭ 流域内西側において、濁水が噴き出す箇所が確認され、濁度は137.1(度)であった。マンホールが設置されるような場所ではなく、地下水が噴出しているのか、原因は不明であった。
- ⑮ 流域内北側において、「平成30年度 石垣島農業水利事業 太陽光発電施設土木工事」が確認された。規模は3.72haであり、赤土等流出防止条例に係わる表示は確認されなかったものの、ビニルシートによる流出防止対策もあり、赤土等の流出はなかった。
- ⑯ 流域内北東側において、「大座地区ほ場整備工事(H29-3)」が行われていた。規模は12,440㎡となっており、赤土等流出防止条例に係わる表示が確認され、特に赤土等の流出はなかった。

- ⑪ 前回と比べ、宅地造成地では赤土等の若干の流出痕が確認された。
- ⑫,⑬, ⑯ 前回と比べ、工事状況に変化はなく、引き続き赤土等の流出も確認されなかった。

⑪ 宅地建設工事の状況

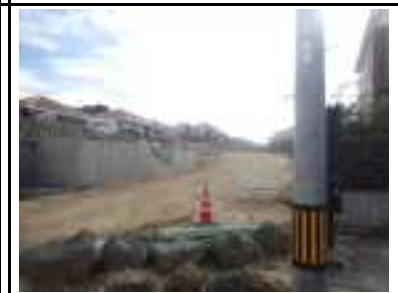
⑪ 前回の状況

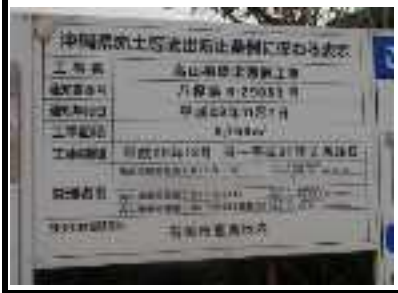
⑫ 赤土等流出防止条例に係わる表示

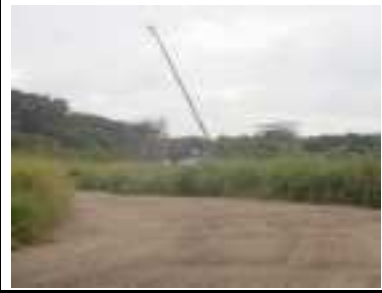
⑫ 工事現場の状況

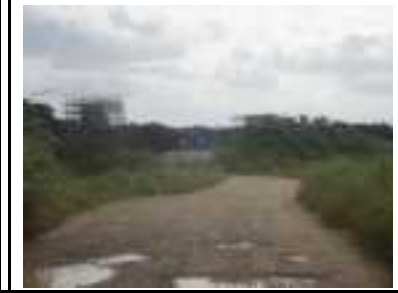
⑫ 前回の状況

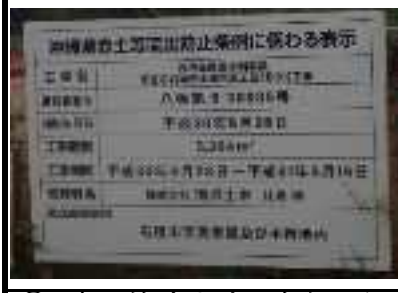
⑬ 赤土等流出防止条例に係わる表示

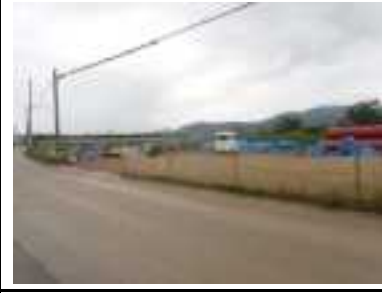
⑬ 工事現場の状況

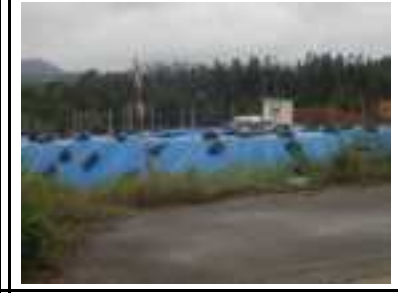
⑬ 工事現場の状況

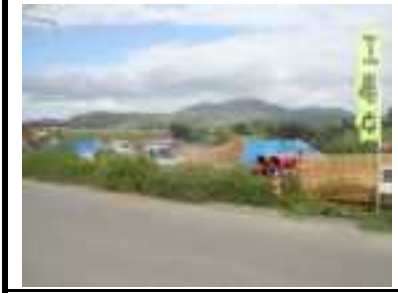
⑬ 前回の状況

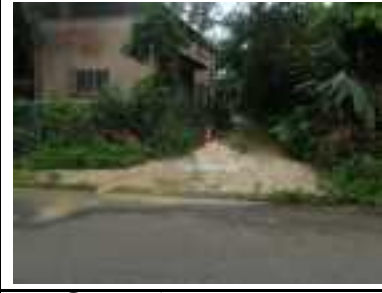
⑭ 水が噴き出す箇所 (濁水流出)

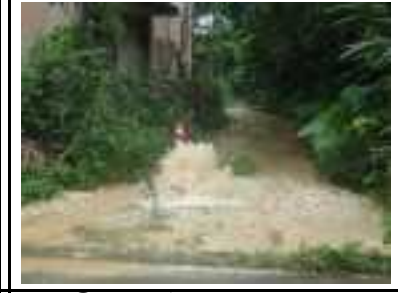
⑭ 水が噴き出す箇所 (濁水流出)
