99 与那良川河口

第1回調査(平成30年11月6日実施)

103 嘉弥真水道

第1回調査(平成30年12月26日実施)

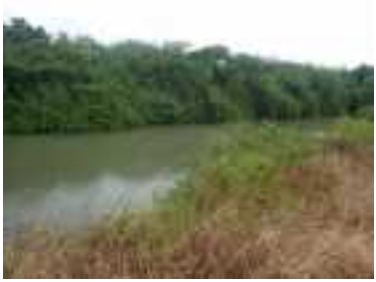
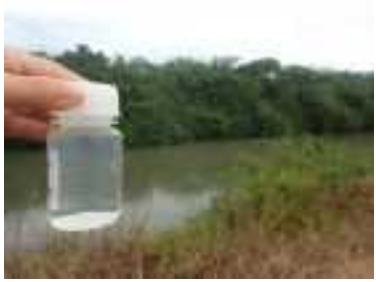
- ① 河口域付近において、若干の濁りが確認され、濁度は2.8(度)であった。
- ② 河川下流域において、若干の濁りが確認され、濁度は3.7(度)であった。
- ③ 河川中流域において、若干の濁りが確認され、濁度は2.8(度)であった。
- ④ 農地内水路(下部)において、若干の濁りが確認された。
- ⑤ 地点③の水路上流の山部からの流れ込み箇所において、濁りは確認されなかった。
- ⑥ 南側河川河口付近において、若干の濁りが確認され、濁度は8.6(度)であった。濁りの原因は地点⑮⑯の沈砂池からオーバーフローした濁水と考えられる。
- ⑦ 南側河川上流域において、濁りは確認されなかった。

① 河口域の状況 (濁り少)	① 採水の状況 (濁度 2.8(度))	② 河川下流域の状況 (濁り少)

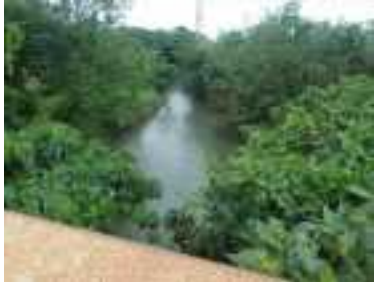
② 採水の状況 (濁度 3.7(度))	③ 河川中流域の状況 (濁り少)	③ 採水の状況 (濁度 2.8(度))

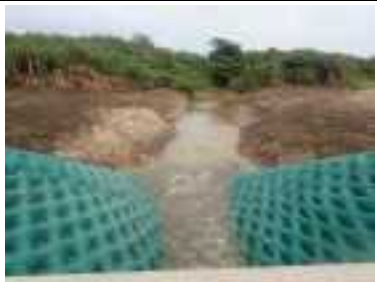
④ 河川下流域につながる水路の状況(濁り少)	⑤ 山部から水路へ流れ込み箇所(濁りなし)	⑥ 南側河川下流域の状況(濁り少)

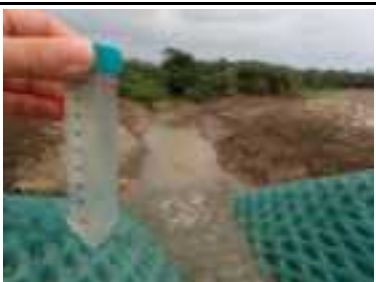
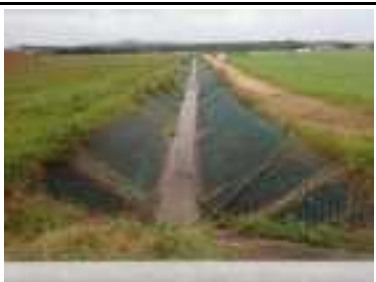
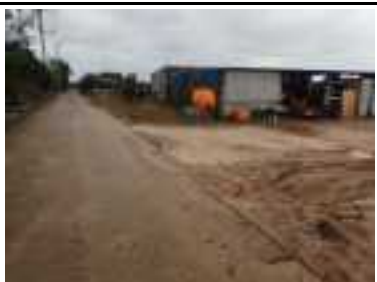
⑥ 採水の状況 (濁度 8.6(度))	⑦ 南側河川上流域の状況(濁りなし)	⑧ 牧場から道路へ赤土等の流出状況

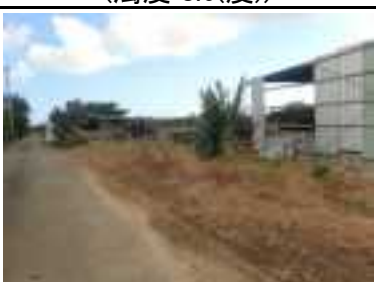
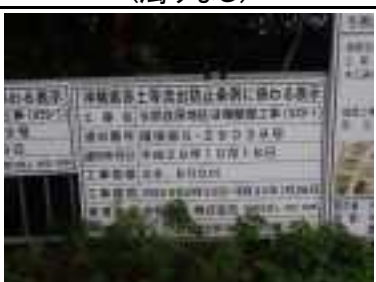
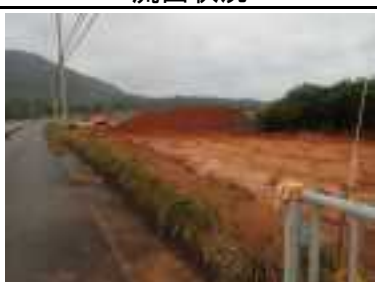
- ⑧ 前回と比べ変化はなく、牧場から道路へ赤土等が流出していた。
- ⑨ 前回から引き続き、ほ場整備工事が行われていた。原因が工事か、営農かは判断できなかったが、この工事の一環として整備された地点⑮⑯の沈砂池では濁水の流出が確認された。

⑧ 前回の状況	⑨ 赤土等流出防止条例に係る表示	⑨ 工事現場の状況

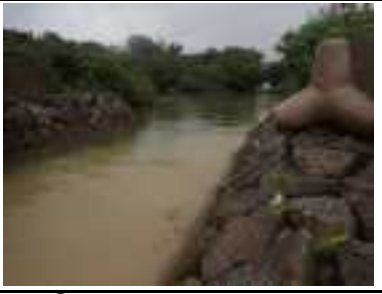
103 嘉弥真水道 第1回調査(平成30年12月26日実施)
調査日には降雨量が 42.5 mm であったため 降雨時 として調査実施
流出情報等
(1)河口、河川
① 南側河口域において、若干の濁りが確認され、その濁度は0.4(度)であった。
② 中央付近河口域において、若干の濁りが確認され、その濁度は2.1(度)であった。
③ 北側河口域において、若干の濁りが確認され、その濁度は0.2(度)であった。調査区域内では一部農地から濁水があふれている状態が確認されたが、海域への流出はあまりない状態であった。

① 南側河口域の状況 (濁り有り)	① 採水の状況 (濁度0.4(度))	② 中央付近河口域の状況 (濁り少)

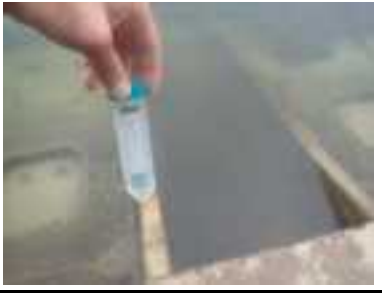
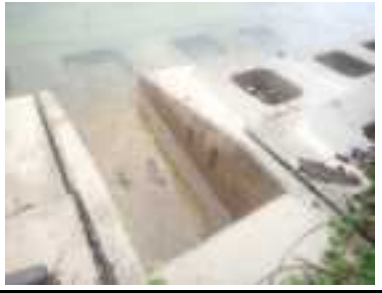
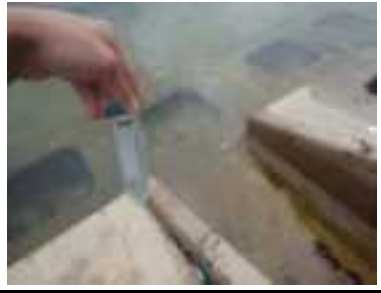
② 採水の状況 (濁度2.1(度))	③ 北側河口域の状況 (濁り少)	③ 採水の状況 (濁度0.2(度))

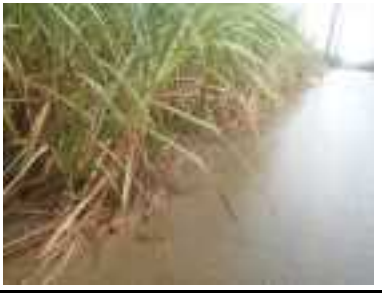
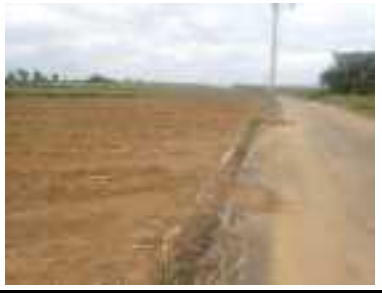
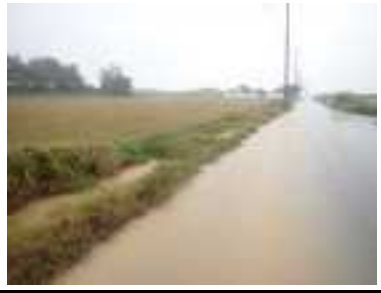
(2)農地
④ 調査区域北側において、サウキビ畑から道路へ若干の赤土等の流出が確認された。
⑤ 調査区域北西側において、牧草地から水路や道路へ赤土等の流出が確認された。
⑥ 調査区域西側において、サウキビ畑から水路や道路へ赤土等の流出が確認された。
⑦ 調査区域東側において、サウキビ畑から側溝へ赤土等の流出が確認された。また、側溝には赤土等の堆積も確認された。
⑧ 調査区域中央付近において、サウキビ畑から道路へ赤土等の流出が確認された。また、道路には赤土等の堆積も確認された。
⑨ 調査区域南側において、サウキビ畑から側溝や道路へ赤土等の流出が確認された。
⑩ 調査区域南側において、牧草地から側溝や道路へ赤土等の流出が確認された。また、牧草地からは濁水が流出しており、その濁度は96.7(度)であった。
⑪ 調査区域南側において、牧草地 から道路へ赤土等の若干の流出が確認された。

(1)農地
④ 昨年度と比べ、裸地は減少しており、また赤土等の流出痕も薄くなっており、改善していた。
⑦,⑨,⑪ 昨年度と比べ変化はなく、サウキビ畑や牧草地から道路へ赤土等が流出していた。
⑥ 昨年度と比べ、強い降雨時のため道路へ濁水が流出していた。
⑧ 昨年度と比べ、サウキビ畑から道路へ赤土等が流出していたが、道路に堆積した赤土等が減少していた。
⑩ 昨年度と比べ、強い降雨により道路へ濁水が流出していた。
流出防止対策等

④ サトウキビ畑から道路へ赤土等の若干の流出状況	④ 昨年度の状況	⑤ 牧草地から水路や道路へ赤土等の流出状況

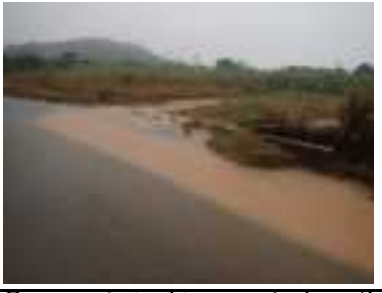
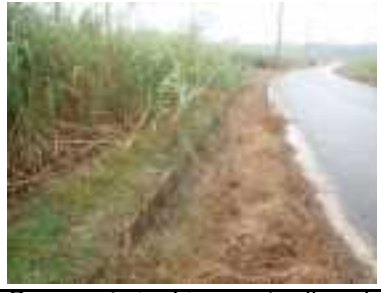
⑥ サトウキビ畑から水路や道路へ赤土等の流出状況	⑥ 昨年度の状況	⑦ サトウキビ畑から側溝へ赤土等の流出状況

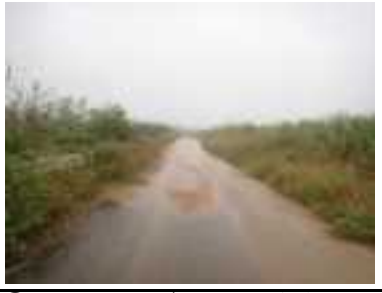
⑦ 昨年度の状況	⑧ サトウキビ畑から道路へ赤土等の流出状況	⑧ 昨年度の状況

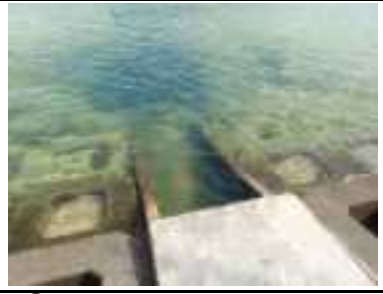
- ① 南側河口域において、濁りは確認されなかった。
- ② 中央付近河口域において、濁りは確認されなかった。
- ③ 北側河口域において、濁りは確認されなかった。

① 南側河口域の状況 (濁りなし)	① 南側河口域の状況 (濁りなし)	② 中央付近河口域の状況 (濁りなし)
