(4) 県総合運動公園 自転車競技場

施設の老朽化状況

(5)奥武山公園 県立武道館アリーナ

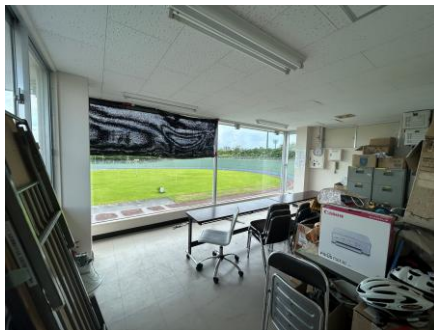
管理棟 空調なし

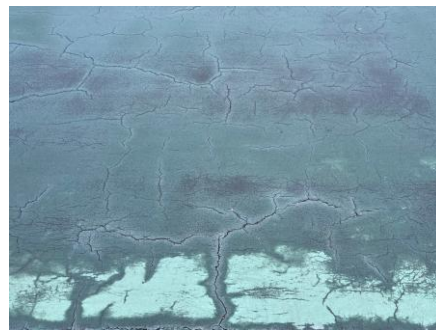
区分	項目	主な老朽化状況	推定劣化度
競技場・トラック	滑走路	<ul style="list-style-type: none"> 改修後15年以上が経過し、表層のひび割れ、白化、滑り止め機能の低下 継ぎ目の段差、局所的な沈下、不陸 	D
	インフィールド	<ul style="list-style-type: none"> 芝面の凹凸・不陸、排水機能低下による滞水 	D
	フェンス	<ul style="list-style-type: none"> 目立った劣化はなし 	B
	排水施設	<ul style="list-style-type: none"> 側溝詰まり、滞水 	C
管理棟	屋根	<ul style="list-style-type: none"> 防水層の劣化、漏水跡の再発 	E
	床	<ul style="list-style-type: none"> 経年汚損 	C
	内壁	<ul style="list-style-type: none"> 雨漏り跡、カビ発生 	D
	天井	<ul style="list-style-type: none"> 天井材の剥離 	D
	構造部材	<ul style="list-style-type: none"> 耐用年数（19～27年）を超過し、接合部腐食が懸念される 	E
	トイレ	<ul style="list-style-type: none"> 内装・衛生設備の老朽化（令和8年度に改修済） 	A
	シャワー室	<ul style="list-style-type: none"> パイプの劣化 錆水が出る 	E
	2階手すり	<ul style="list-style-type: none"> 錆による劣化 	E

バンクのひび割れ

区分	主な課題	改修重要度	対応方針（案）
老朽化	・ 走路舗装・バンク部の劣化（ひび割れ、白化、滑り止め機能低下、継ぎ目段差、不陸）	高	全面張替え必須：舗装面は全面更新を前提とし、あわせてバンク精度、不陸、段差是正を実施
	・ 管理棟の著しい劣化	高	建替え必須：屋根・構造・衛生設備の劣化が大きく、部分改修ではなく管理棟建替えを前提
バリアフリー	・ 観客席動線における敷地内通路のスロープ急こう配	低	仮設置による対応
	・ 管理棟におけるバリアフリー設備	－	管理棟立替時に検討を行う
施設基準	・ 補助滑走路の不足	低	仮設置可能
	・ 安全地帯不足・ブルーバンド不足	高	改修必須：舗装全面張替えと一体で、安全地帯幅の確保とブルーバンド整備を実施
	・ ブルーバンドより50cm以内に有蓋堅牢の排水設備	高	改修必須：舗装全面張替えと一体で、安全地帯幅の確保とブルーバンド整備を実施
	・ インフィールドフェンスが未設置	高	改修必死：安全性確保のためフェンス整備
	・ インフィールド出入口となる地下道未整備	高	地下道新設必須：走路横断動線では安全上支障があるため、地下道新設を前提
	・ 電源容量不足・配線・放送設備の設置	高	管理棟設備として整備
	・ 管理棟・審判施設等の諸室不足事務室・検車場、修理、保管場所、医務室、医事検査室、競技者・役員控室、通信設備など管理に必要な正接の不足	高	建替え必須：大会運営に必要な諸室機能を満たすよう、管理棟を再整備する。 一部、仮設対応可
・ ローラー場の狭隘化、不足	低	仮設置可能

区分	整備箇所	概要
競技機能	舗装全面張替え	<ul style="list-style-type: none"> • 走路・バンク舗装を全面更新し、ひび割れ、白化、滑り止め機能低下、継ぎ目段差、不陸を解消
	安全地帯・ブルーバンド整備	<ul style="list-style-type: none"> • 国スポ基準に対応するため、安全地帯幅の確保とブルーバンド整備を実施
	地下道新設	<ul style="list-style-type: none"> • インフィールドへの動線確保のため、地下道を新設 • 緊急車両の停止位置に配慮が必要
	防護柵設置	<ul style="list-style-type: none"> • インフィールドに防護柵を新設 • 外周路のフェンスの更新
大会運営機能	管理棟建替え	<ul style="list-style-type: none"> • 老朽化した管理棟を建替え、競技運営・審判・大会管理に必要な諸室機能を再編整備
	音響整備	<ul style="list-style-type: none"> • 場内放送、競技案内、運営指示に必要な音響設備を更新

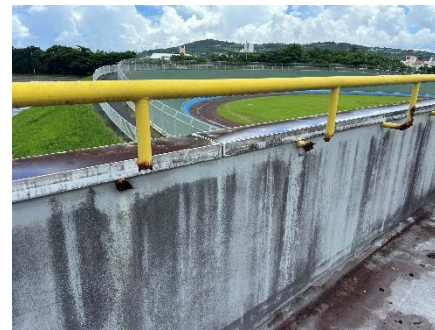
管理棟2階の手すり劣化

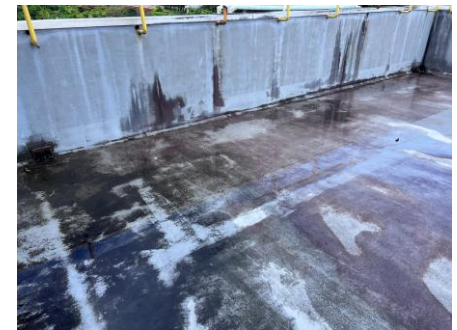
管理棟2階の塗装劣化

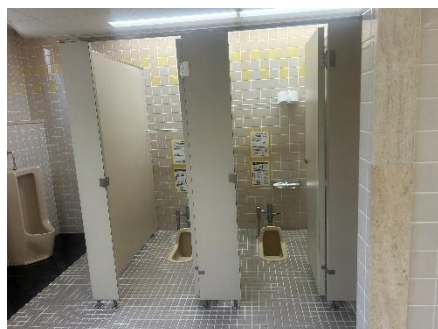
トイレ（洋式化が必要）

区分	整備箇所	概要
老朽化	アリーナ天井改修	・ 吊り天井の安全性確保のため、耐震・落下防止対策を含む改修を実施
	アリーナ床全面張替え	・ 床の反り・浮き・段差を解消し、安全性・競技性を確保
バリアフリー・ユニバーサルデザイン	EV棟新設（要検討）	・ 1～3階の円滑な上下移動確保のため、車いす利用に対応したEV棟を新設
	多目的トイレ改修	・ 車いす利用者等に配慮した多機能トイレに改修し、オストメイト対応を図る
	通路・出入口の段差解消	・ 主要動線の段差を解消し、出入口から館内各所への移動の円滑化を図る
	音声案内追加	・ 施設出入口や多目的トイレに音声案内を整備し、視覚障がい者等への案内機能を向上
施設基準	LED照明改修	・ 競技に必要な照度を確保するため、アリーナ照明をLED化・更新
運営機能	更衣室・男女便所改修	・ 老朽化した更衣室・男女便所を改修し、洋式化を図る
	衛生設備改修	・ 衛生器具・配管等の更新を行い、安定した施設運営機能を確保

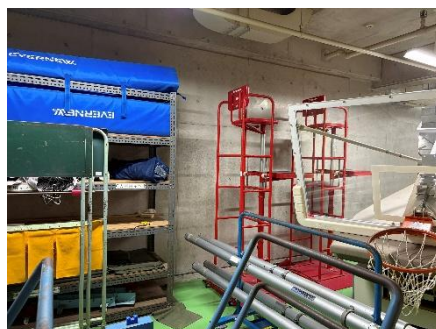
倉庫（狭隘化）

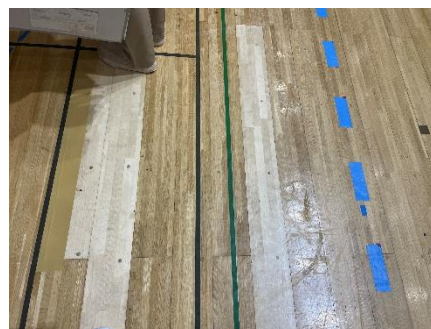
区分	箇所	現況・劣化状況	推定劣化度
建築	屋根	・ 一部で雨漏りが発生	D
	天井	・ 吊り天井は耐震安全性の確認・対策が必要。	D
	アリーナ床	・ 床はリコーティング3回目、張替が必要。雨漏りの影響で床板が反って浮き、継ぎ目に段差が発生	D
	倉庫	・ 備品収納は狭隘。倉庫扉は劣化により動かさない。	C
設備	照明	・ 照明はLED化済みであるが国スポ開催時に要更新。	B
	一般トイレ	・ トイレ改修が必須。洋式化が必要。	C

床面劣化あり（雨漏りが影響）

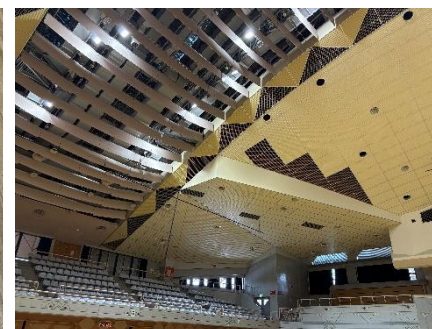
吊り天井のため対策が必要
