## 第 5 章 赤土等流出源調査

## 5.2 第 1回調査

### 5.2.1 古島川流域

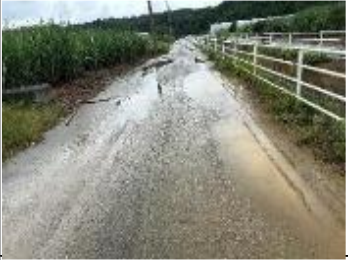
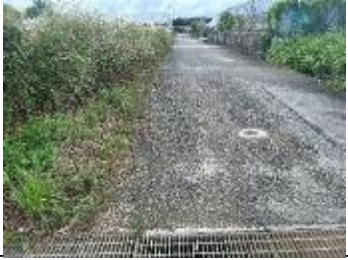
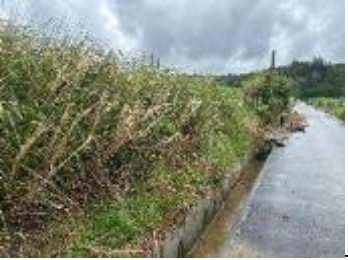
| G | 農地から道路へ赤土等の流出痕が確認された。一部葉ガラがみられる。 |
| あい | ベチパーによる対策あり。中道から流出痕 |

| 漢那中港川河口 第1回現地調査（2023年 6月 15日実施） | | |
|---|---|---|
| G. 農地から道路へ赤土等の流出 | あ. ベチパーによる対策 | い. ベチパーによる対策 |

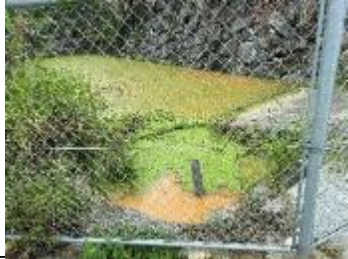
| アエクコ | 沈砂池。オーバーフローが確認された。 |

| 漢那中港川河口 第1回現地調査（2023年 6月 15日実施） | | |
|---|---|---|
| ア. 沈砂池の状況<br>（オーバフロー有、濁り） | イ. 沈砂池の状況<br>（オーバフロー無、濁り有） | ウ. 沈砂池の状況<br>（オーバフロー無、濁り） |

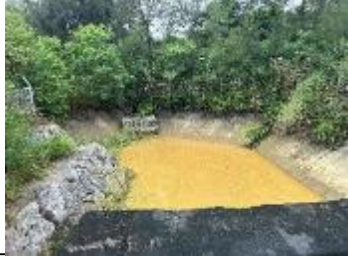
| ウ | 沈砂池。水面に藻が繁殖していた。 |

| 漢那中港川河口 第1回現地調査（2023年 6月 15日実施） | | |
|---|---|---|
| ウ. 沈砂池の状況<br>（水面に藻が繁茂してい | エ. 沈砂池の状況<br>（オーバフロー有、濁り有） | オ. 沈砂池の状況<br>（オーバフロー無、濁り |

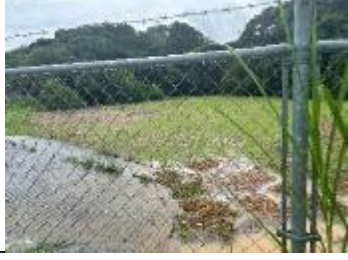
| キ | 砂防ダム。濁りが確認された。 |

| 漢那中港川河口 第1回現地調査（2023年 6月 15日実施） | | |
|---|---|---|
| カ. 沈砂池の状況<br>（オーバフロー無、濁り | キ. 砂防ダム<br>（濁り有） | キ. 砂防ダム<br>（濁り有） |

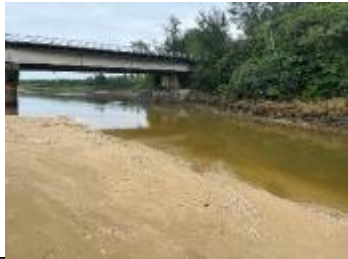
| 1 | 河川河口域において、わずかな濁り（濁度3.8(度)）が確認された。 |

| 宜野座福地川河口 第1回現地調査（2023年 6月 15日実施） | | |
|---|---|---|
| 1. 河川河口域の状況<br>(濁りわずか) | 1. 河川河口域の状況<br>(濁度38度)) | 2. 河川中流域の状況<br>(濁りわずか) |

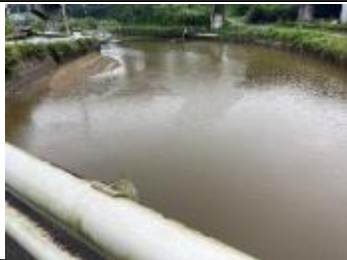
| 3 | 河川中流域において、わずかな濁り（濁度1.5(度)）が確認された。 |

| 宜野座福地川河口 第1回現地調査（2023年 6月 15日実施） | | |
|---|---|---|
| 3. 河川中流域の状況<br>(濁りわずか) | 3. 採水の状況<br>(濁度15度)) | 4. 水路より採水<br>(濁度52度)) |

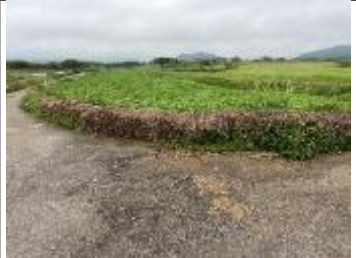
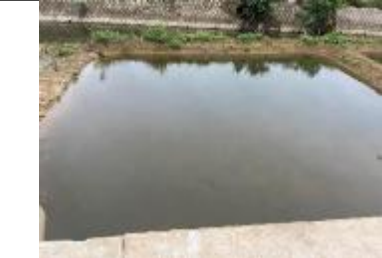
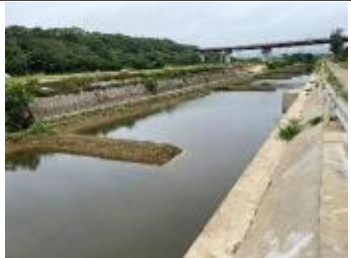
| き | 葉ガラ梱包を設置している。 |
| アイ | 水制工でワンドを作成し、沈砂の役割をもたらししているように見える。 |

| 石垣島東南 轟川流域 第1回現地調査（2023年 6月 16日実施） | | |
|---|---|---|
| き. 葉ガラ梱包 | ア. ワンド | イ. 水制工 |

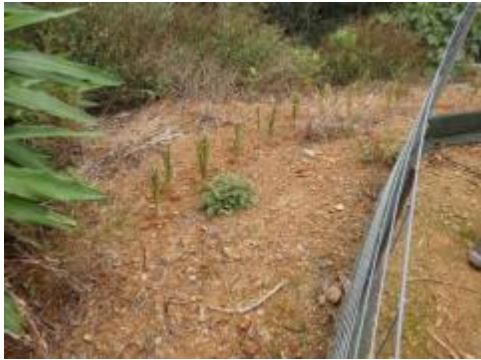
対策実施例（グリーンベルト補栽）  
地点No3 8

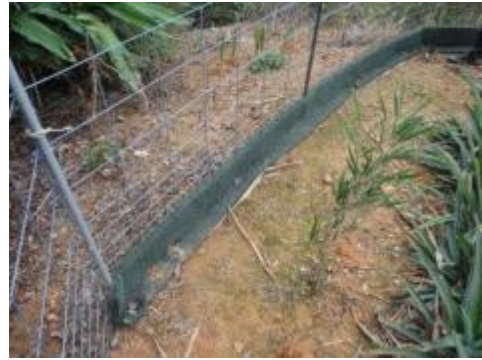
対策実施例（ケアマット）  
地点No3 8

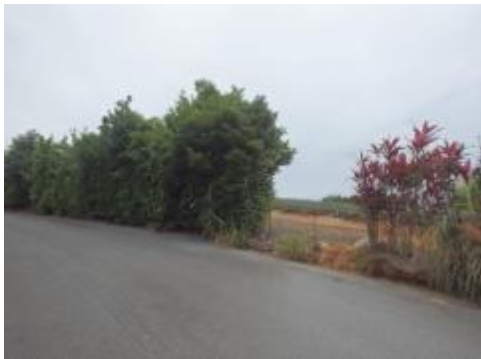
対策実施例（樹木）  
地点No6 4

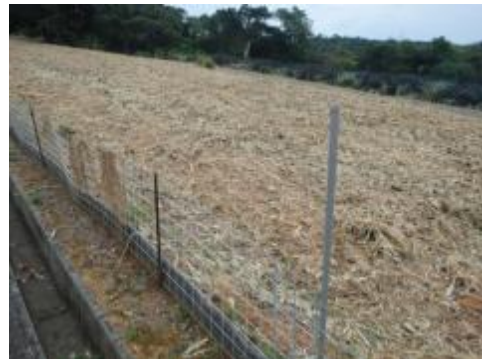
対策実施例（全面マルチ集ガラ）  
地点No2 9

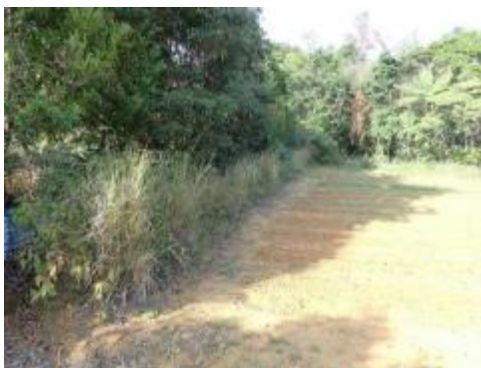
対策実施例（グリーンベルト自然植生）  
地点No4 2

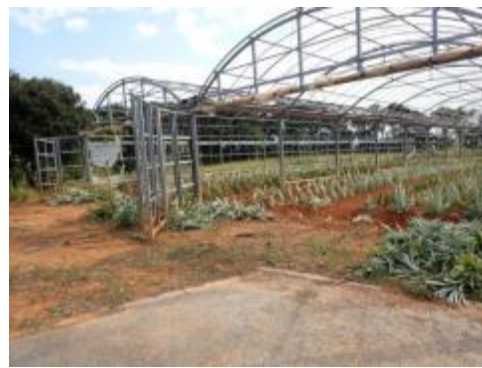
対策未実施例  
地点No7 5

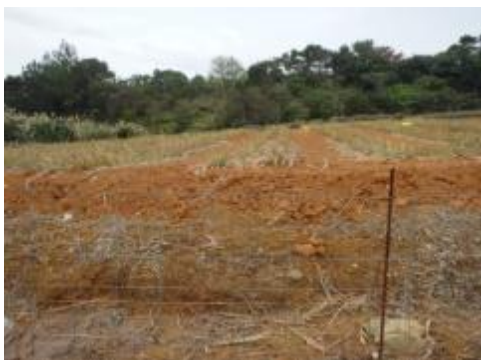
対策未実施例  
地点No1 5

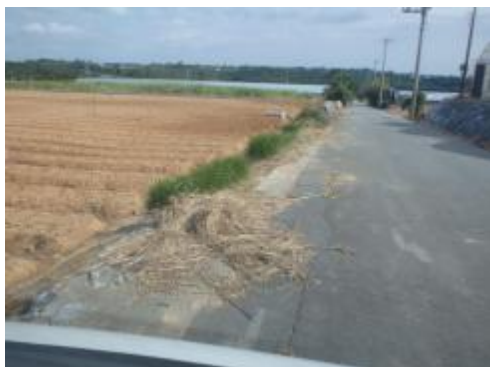
対策実施例（グリーンベルト補栽）  
地点No.1 7

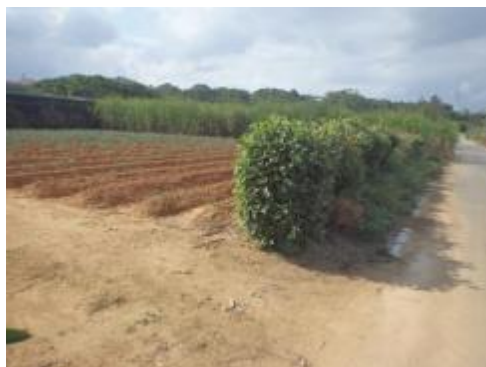
対策実施例（樹木）  
地点No.1 5

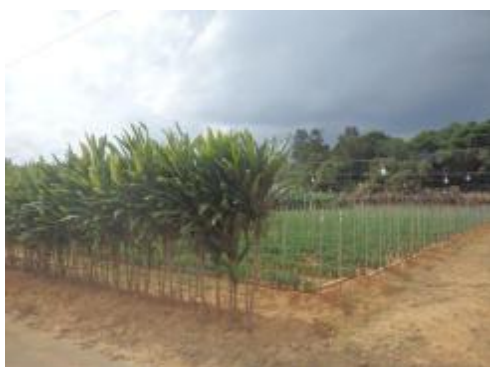
対策実施例（樹木）  
地点No.3 9

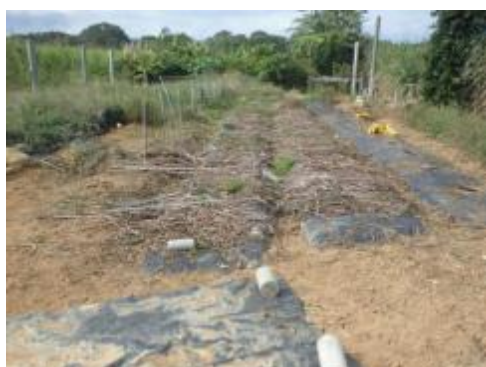
対策実施例（全面マルチ集ガラ、ビニル）  
地点No.5 3

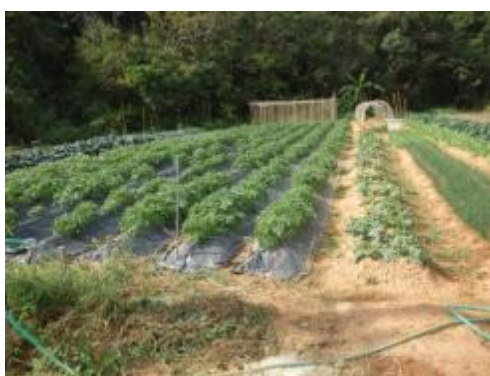
対策実施例（部分マルチビニル）  
地点No.4 6

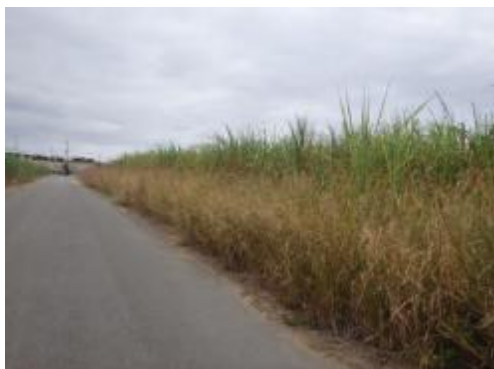
対策実施例（グリーンベルト植栽）  
地点No9 8

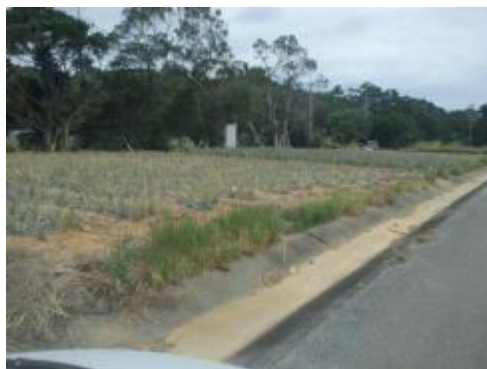
対策実施例（グリーンベルト植栽）  
地点No4 7

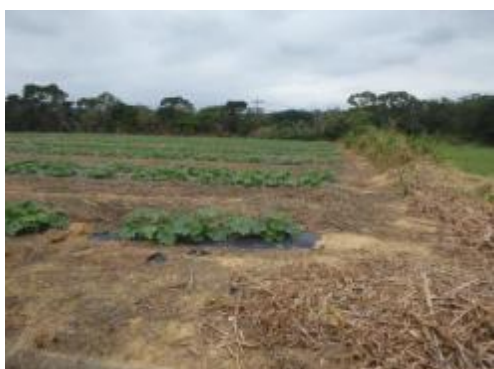
対策実施例（全面マルチ葉ガラ、ビニル）  
地点No3 2

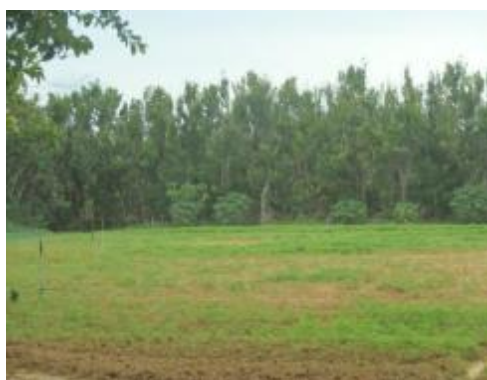
対策実施例（樹木）  
地点No4 5

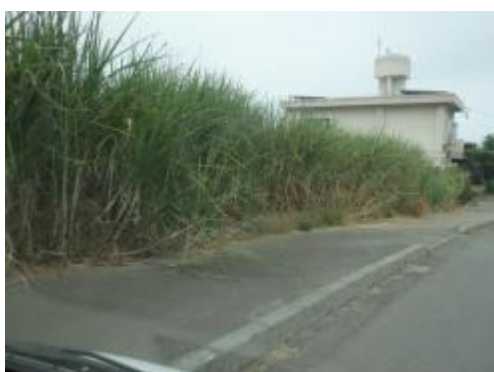
対策未実施例  
地点No1 9

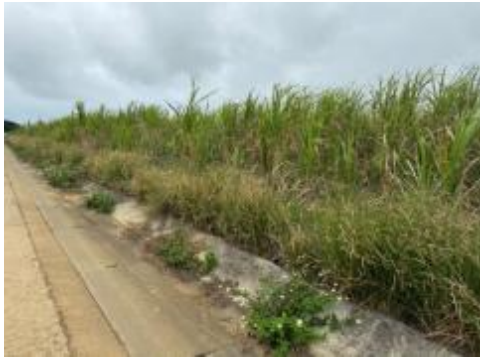
対策実施例（グリーンベルト補栽）  
地点No.7 8

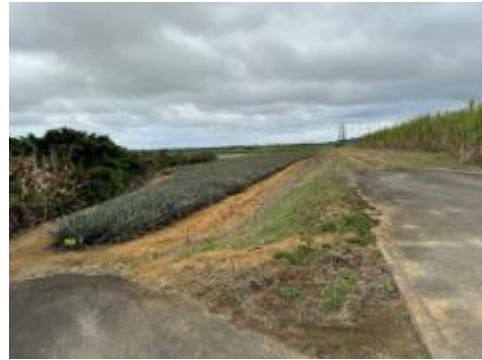
対策実施例（樹木）  
地点No.1 0

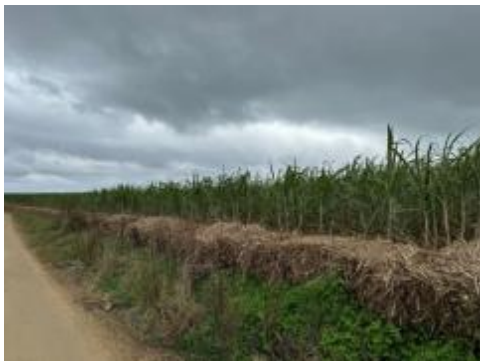
対策実施例（葉ガラ梱包）  
地点No.2 3

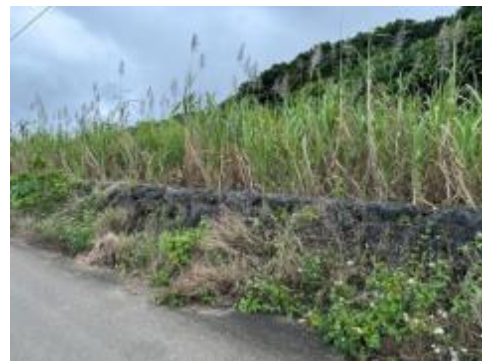
対策実施例（ブロック等）  
地点No.1 9

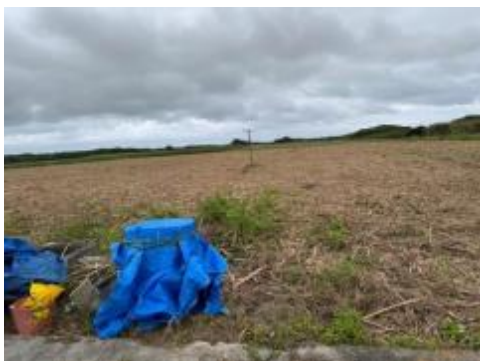
対策実施例（全面マルチ葉ガラ）  
地点No.5 6

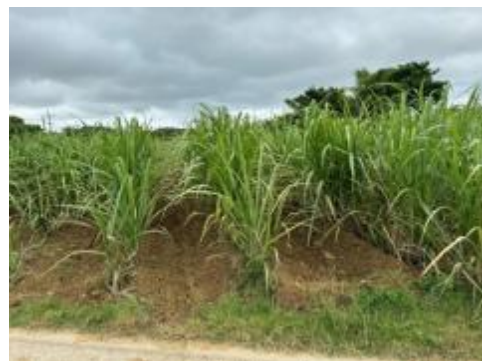
対策未実施例  
地点No.8 1
