## 第 5 章 赤土等流出源調査

### 5.1 流出源特定調査

**(1)塩屋湾(沖縄本島:大宜味村)**

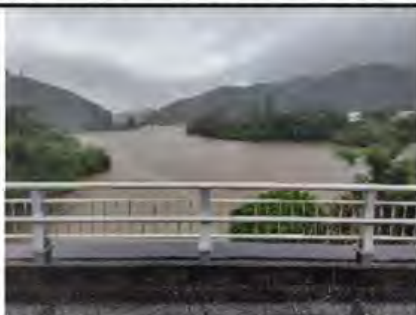
大保川へ流出する様子

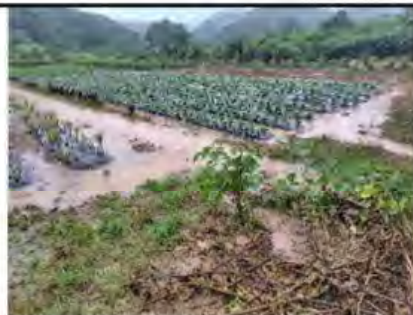
ほ場からの流出

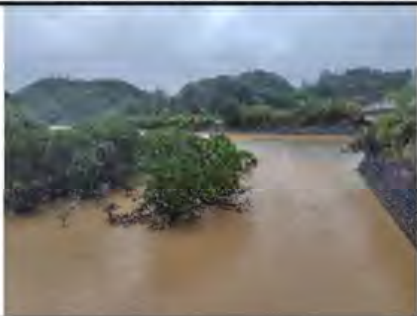
| 大井川の状況 | 工事現場からの流出 |

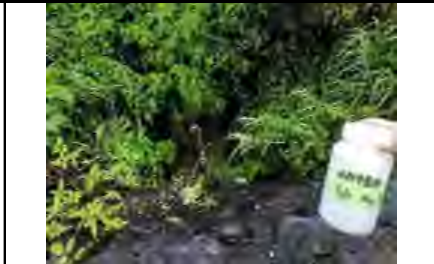
| 1 | 大小堀川の下流で濁水を確認し、濁度は38.7度であった。 |

| (12 本部半島西海域) 大小堀川河口海域流出源調査 (2024年6月14日実施) | | |
|---|---|---|
| 1. 河川で採水<br>(濁度38.7度) | 2. 河川で採水<br>(濁度100.6度) | 3. 河川流末、沈砂池に流入 |

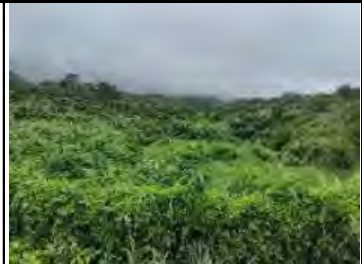
| 2 | 大小堀川上流の支流にて濁水を確認し、濁度は100.6度であった。 |

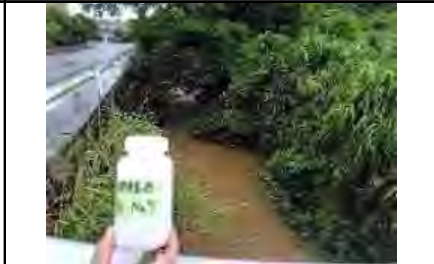
| 4 | 上流にある沈砂池にて濁水を確認し、濁度は369.9度であった。 |

| (12 本部半島西海域) 大小堀川河口海域流出源調査 (2024年6月14日実施) | | |
|---|---|---|
| 4. 沈砂池流出水路で採水<br>(濁度369.9度) | 5. 河川で採水<br>(濁度457.6度) | 6. 沈砂池の状況 |

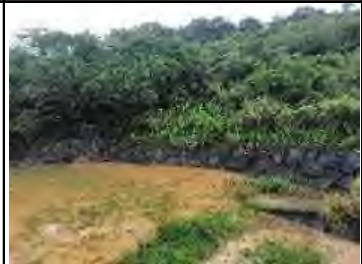
| 5 | 大小堀川の上流で濁水を確認し、濁度は457.6度であった。 |

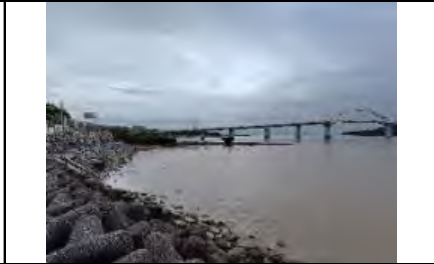
| 7 | 大小堀川の河口付近で濁水を確認し、濁度は140.2度であった。 |

| (12 本部半島西海域) 大小堀川河口海域流出源調査 (2024年6月14日実施) | | |
|---|---|---|
| 7. 河川で採水<br>(濁度140.2度) | 8. 海への流出状況 | A. ほ場からの流出状況 |

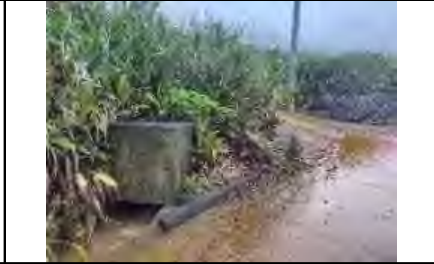
| (12 本部半島西海域) 大小堀川河口海域流出源調査 (2024年6月14日実施) | | |
|---|---|---|
| B. ほ場からの流出状況 | C. 道路側溝で採水<br>(濁度58.0度) | D. ほ場からの流出状況 |

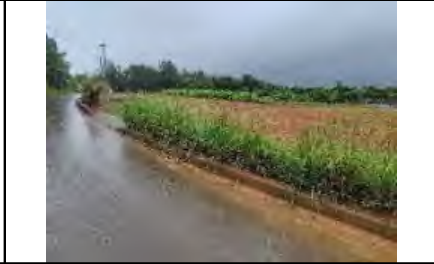
| (12 本部半島西海域) 大小堀川河口海域流出源調査 (2024年6月14日実施) | | |
|---|---|---|
| E. ほ場からの流出状況 | F. ほ場からの流出状況 | G. ほ場からの流出状況 |

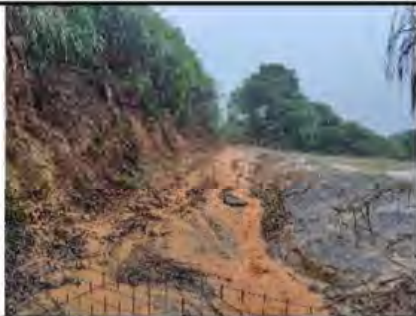
| 平良川上流の砂防ダム | 植生被覆などが無い法面と裸地からの流出 |

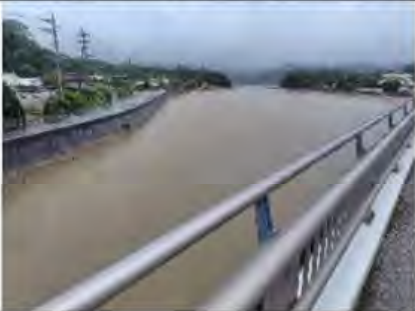
| 慶佐次川の河口付近の濁水状況 | 慶佐次川上流にある砂防ダムの堤防 |

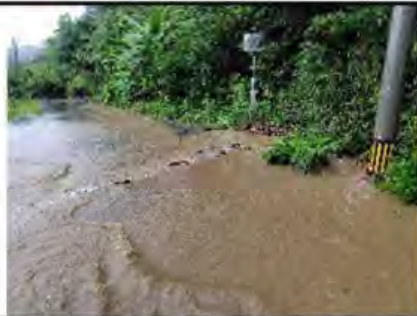
| 屋嘉下口川の河口の状況 | 排水路から溢れる濁水の様子<br>(次項の図中 河川・水路3付近) |

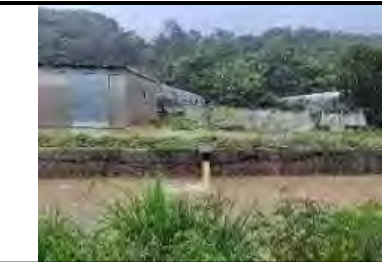
| (18 屋嘉田潟原海域) 屋嘉田潟原海域 流出源調査 (2024年6月11日実施) | | |
|---|---|---|
| D. 排水路を流下する濁水状況(濁度725.8度) | E. ほ場から排水路へ流入する濁水状況 | F. 牧草地から流出する濁水状況 |

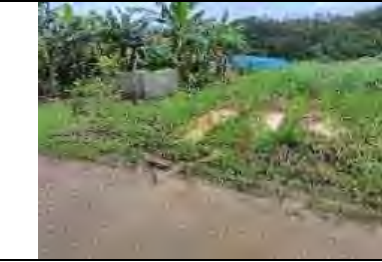
| (18 屋嘉田潟原海域) 屋嘉田潟原海域 流出源調査 (2024年6月11日実施) | | |
|---|---|---|
| G. マルチ設置周辺部から流出する濁水状況 | H. ほ場から流出する濁水状況 | I. 堆肥置き場から流出する濁水状況(濁度83.1度) |

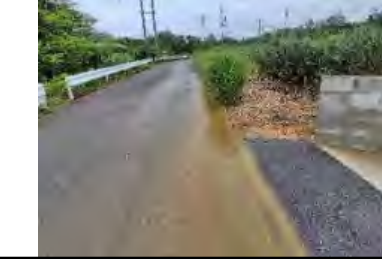
| (18 屋嘉田潟原海域) 屋嘉田潟原海域 流出源調査 (2024年6月11日実施) | | |
|---|---|---|
| J. 休耕地から流出する濁水状況(濁度85.8度) | K. ほ場から農道へ流出する濁水 | L. グリーンベルト設置ほ場からの流出する濁水状況 |

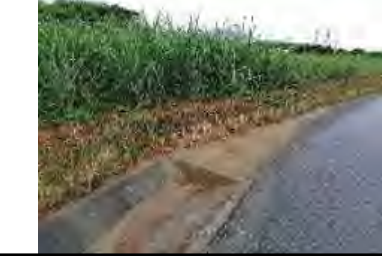
| (18 屋嘉田潟原海域) 屋嘉田潟原海域 流出源調査 (2024年6月11日実施) | | |
|---|---|---|
| M. 耕作放棄地から流出する濁水状況 | N. ほ場から流出する濁水状況 | O. 牧草地から流出する濁水状況 |

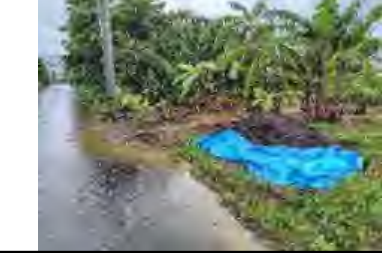
| (18 屋嘉田潟原海域) 屋嘉田潟原海域 流出源調査 (2024年6月11日実施) | | |
|---|---|---|
| P. ほ場から流出する濁水状況 | Q. ほ場から流出する濁水状況 | R. 未舗装道路に溜まる濁水(濁度43.3度) |

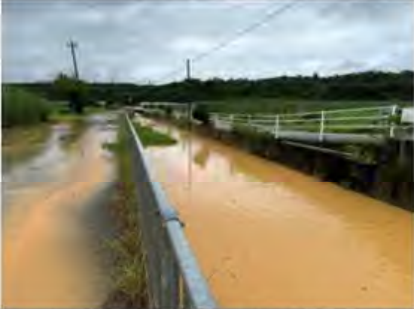
| 漢那中港川の上流にて、ほ場から直接河川へ流出する様子 | 沈砂池の状況 |

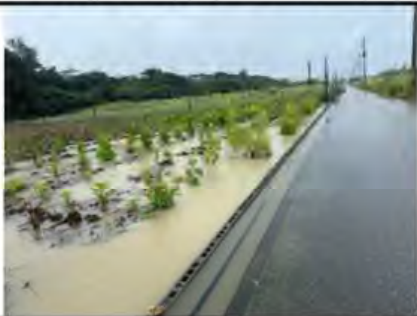
| 湛水したほ場 | 沈砂池の濁水 |

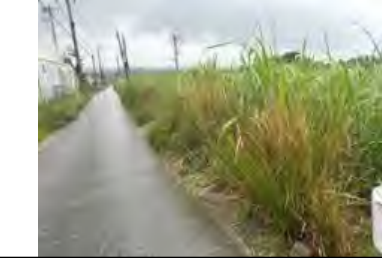
| (28 名城地先海域) 北名城地先海域 流出源調査 (2024年6月1日実施) | | |
|---|---|---|
| く. 裸地から道路に流出した濁水状況 | け. 植生による土砂流出防止対策事例 | こ. 植生による土砂流出防止対策事例 |
