**(10)久米島南西海域(沖縄本島:久米島町)**

(51 久米島南西海域) 儀間川河口海域

流出源調査 (2024年6月11日実施)

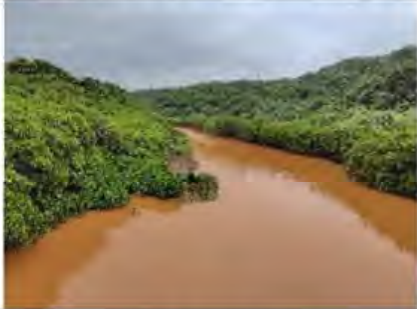
| 赤土等流出により濁った儀間川下流 | 沈砂池の状況 |

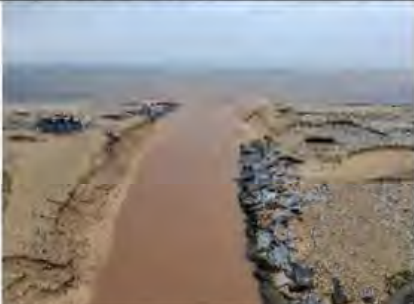
| 河口付近の流出状況 | 沈砂池の流末水路 |

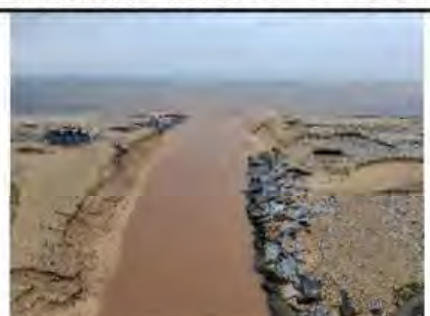
| 河口付近の流出状況 | 沈砂池の流末水路 |

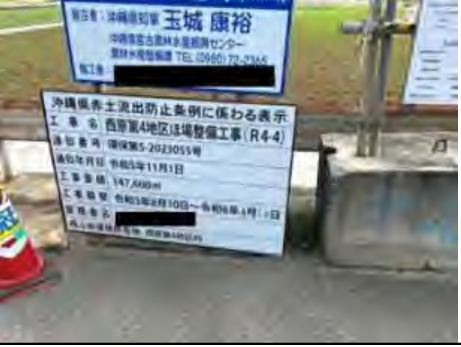
| <p>沖縄県赤土流出防止対策条例に係わる表示看板</p> | <p>土地改良事業地区の新規浸透池</p> |

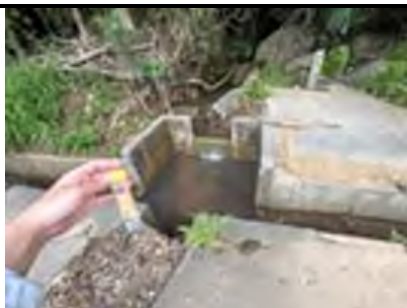
山間部からの流出確認

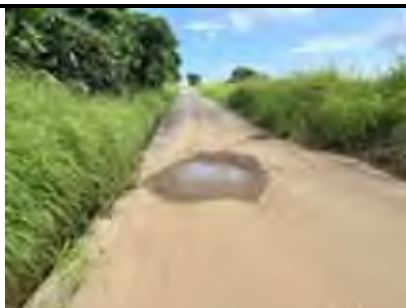
河口付近牧草地からの流出痕

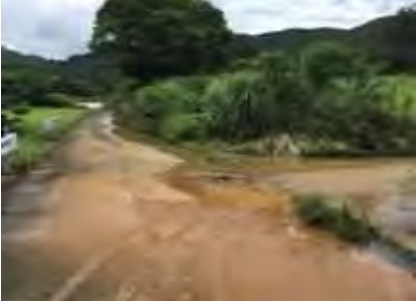
| サトウキビ畑から流出している様子 | 吹通川河口部 |

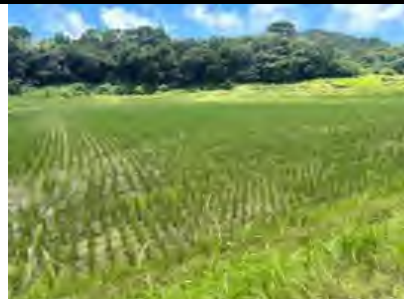
海岸付近の水田

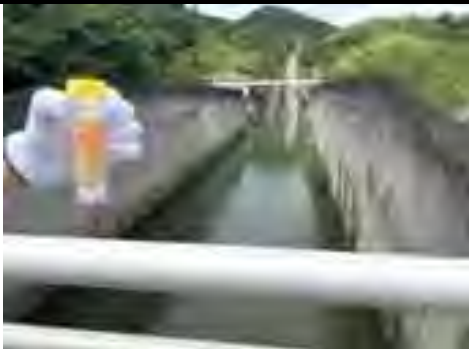
| 名蔵ダム直下の様子 | 流域中部水田の様子 |

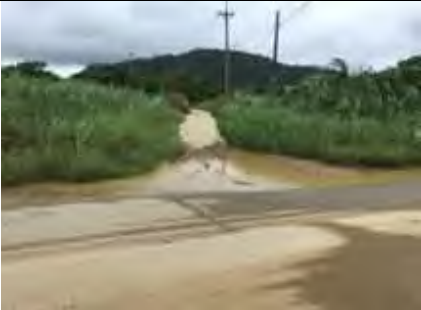
| 農地からの流出状況 | 河川下流域の様子 |

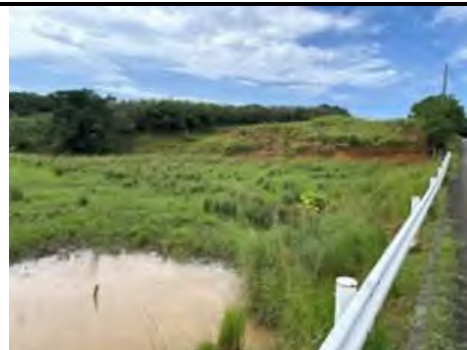
段差のある草地のがけ崩れと滞水している窪地
