沖縄県平和祈念資料館 建築基準法12条による定期点検業務

不具合の状況

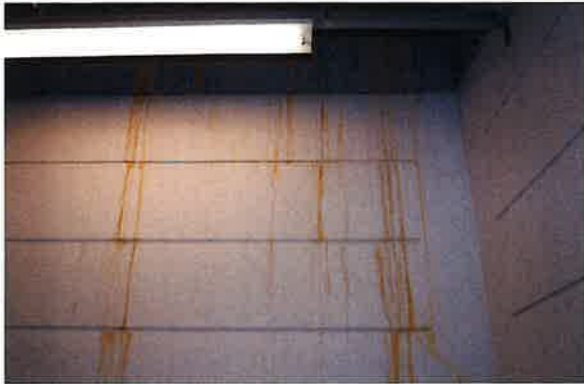
| 不具合の把握 | 不具合の概要 |
|---|---|
| 数年前より | 貯留槽と機械室の界壁の漏水 |
| 貯留槽の防水層の劣化、クラックへ貯留水の侵入 | 機械室の排水溝に常に水が溜まっている状態 |

機械室壁漏水跡(錆汁)

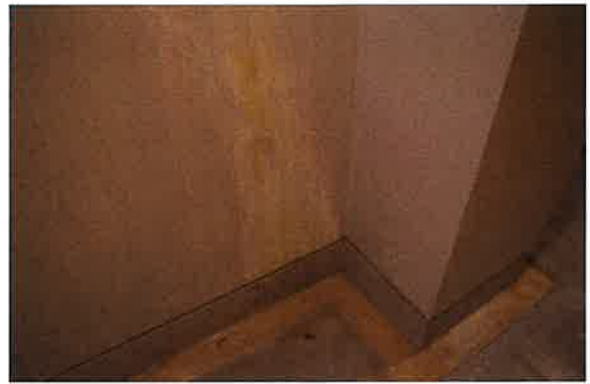
機械室排水溝の状況

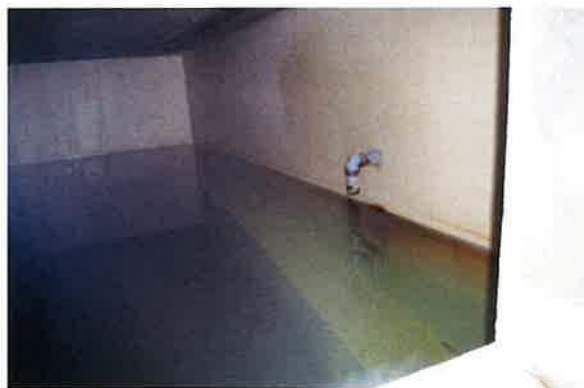
貯留槽内部

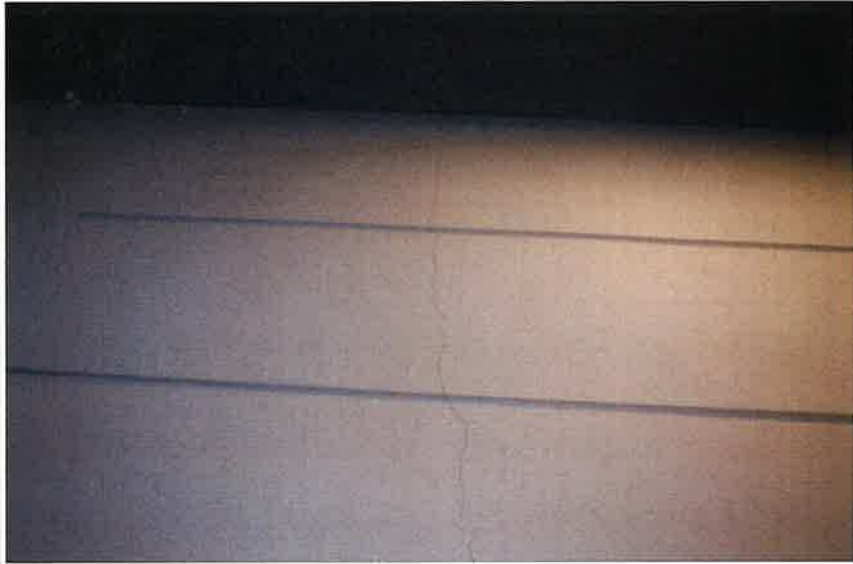
| 部位 | 番号 | | 調査項目 | 調査結果 | |
|--|---|--|--|---|---|
| | | | | 写真番号 | 12 |

| 部位 | 番号 | | 調査項目 | 調査結果 | |
|--|---|--|--|---|---|
| | 4-(10) | | 鉄筋コンクリート造及び鉄骨鉄筋コンクリート造の壁の室内に面する部分の躯体の劣化及び損傷の状況 | <input checked="" type="checkbox"/> 要是正 | <input type="checkbox"/> その他 |
| | | | | 壁 クラック | |
