第3章 定点観測調査

3.2 赤土等堆積状況調査結果

3.4 陸域調査結果

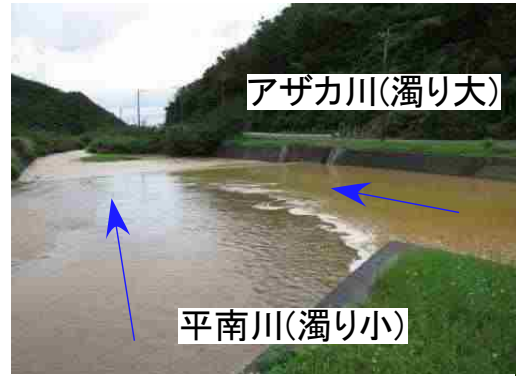
- ・平南川河口部においては、通常河口閉塞が起きているが、調査日においては閉塞しておらず、海域に濁水が流出していた(地点①)。
- ・平南川本川よりも支流(アザカ川)からの赤土等の流出が著しく、合流部で明らかに濁度が異なっているほどであった(地点②)。

地点① 河口部

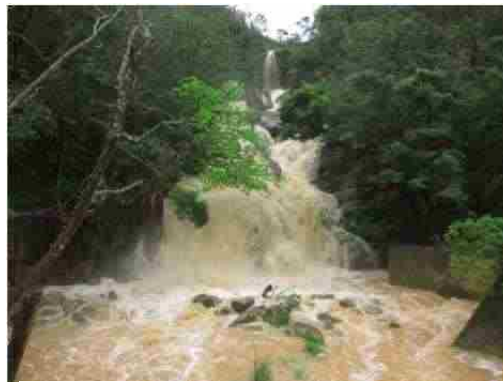
- ・アザカ滝においては著しい濁水が見られた。なお、この滝の直上はアクセスが難しく状況を確認することはできなかった(地点③)。

地点③ アザカ滝

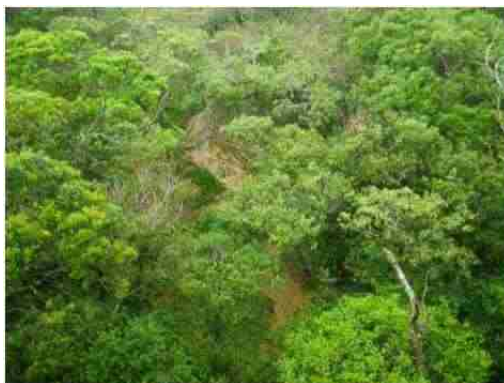
- ・ただし、さらに上流の幾つかの地点においては状況が確認でき、橋下に濁った状況(地点④)、濁った湿地(地点⑤)も確認できた。

地点④ 橋下に濁り河川確認

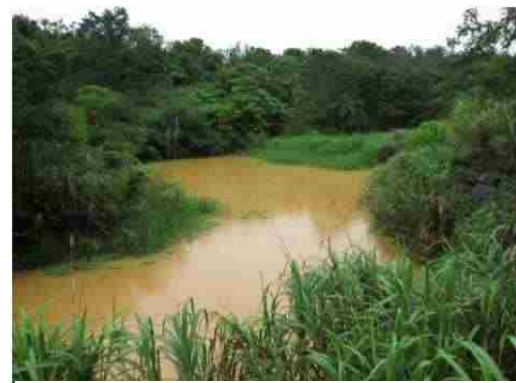
地点⑤ 濁った湿地

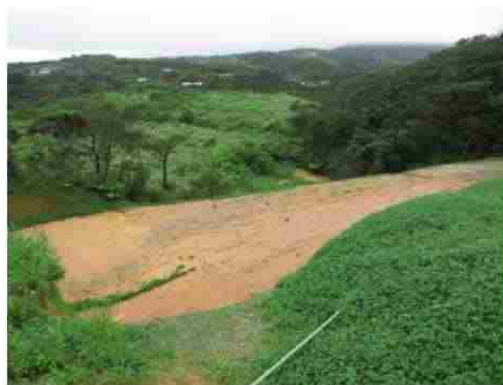
- ・また、斜面の崩落現場が確認され(地点⑥)、その直下に支川があることから、本箇所が主な流出源の一つである可能性が考えられる。
- ・そのほか、造成裸地が確認され、裸地からの流出が確認された(地点⑦)。

地点⑦ 造成裸地からの流出

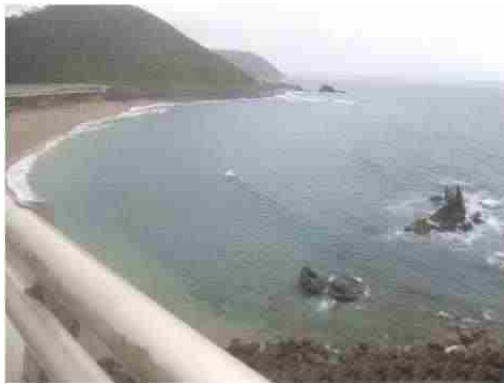
- 平南川河口部においては、通常河口閉塞が起きているが、調査日においても閉塞しており、海域に濁水は流出していなかった(地点①)。なお、河口近くにあるラバー堰においては越流しており、流量は増えていた。

地点① 河口部(濁り無し)

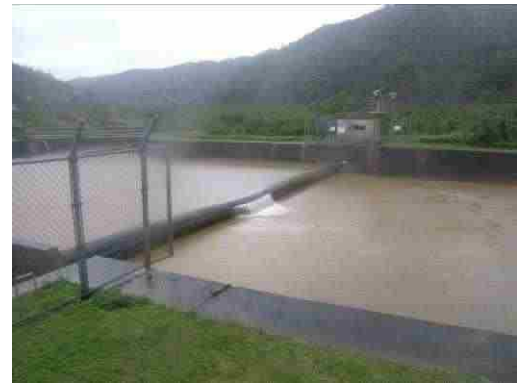
地点①直上 ラバー堰越流状況

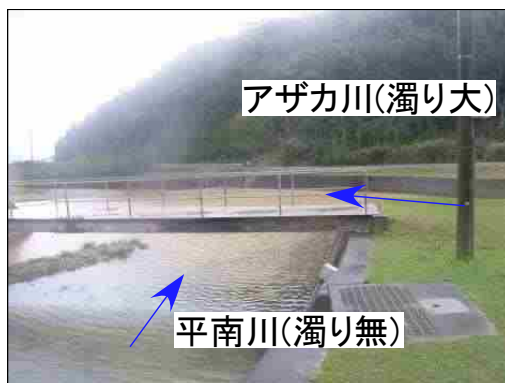
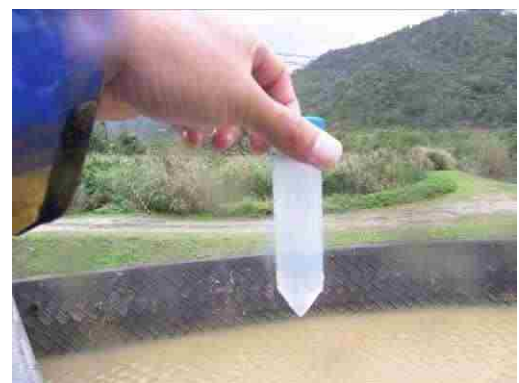
- 平南川とアザカ川(支流)の合流部においては、平南川本川は濁っていないかったがアザカ川からの河川水は濁っていた(地点②)。ただし、アザカ川から採水して濁度を測ると2.8(度)であり、濁りは薄かった。

地点② 合流部

地点② アザカ川側からの採水

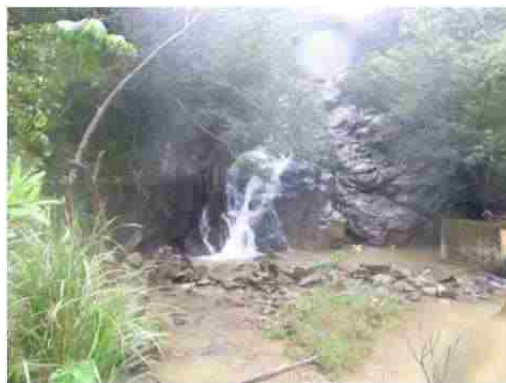
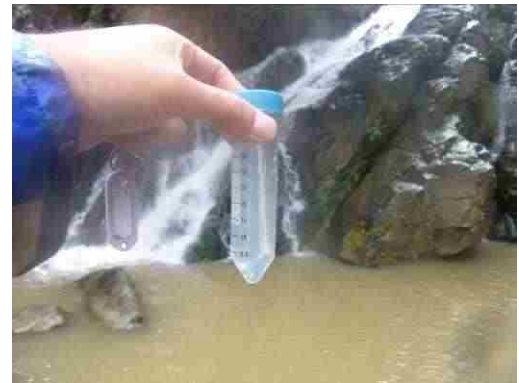
- アザカ滝においては流量は上がっており、直下の河川水は濁って見えた(地点③)が、採水して濁度を測ると1.4(度)であり、濁りは薄かった。

地点③ アザカ滝

地点③ アザカ滝直下からの採水

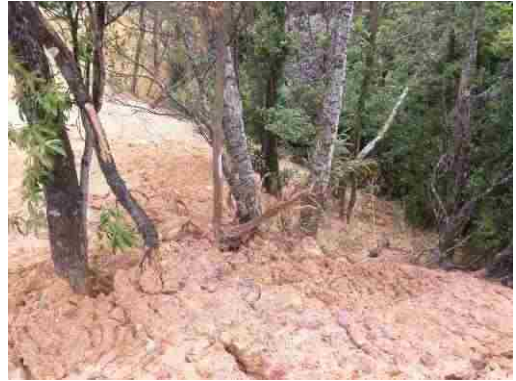
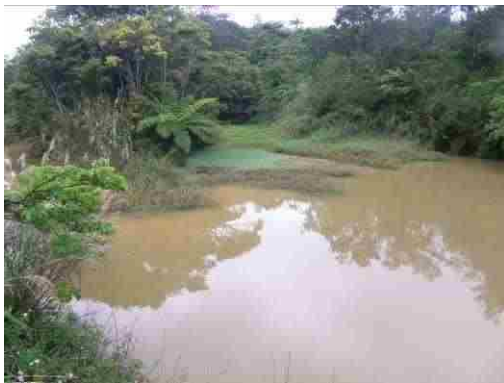
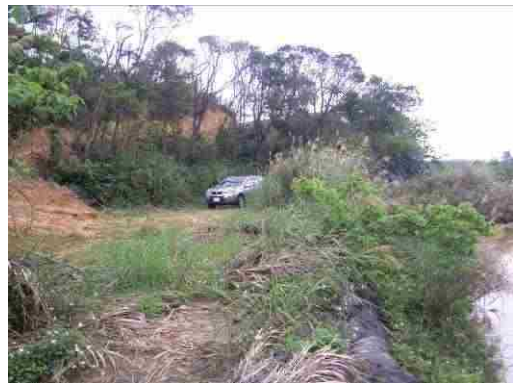
- ・アザカ川上流の流域において、造成された裸地が新たに確認された(地点④)。造成裸地の横は斜面になっており、赤土等の流出痕も確認された。また、裸地付近に河川(滞留している)があり、濁りも発生していた。なお、裸地の面積は 40m×30m 程で(裸地状態の道は含まず)、赤土条例の看板は確認されなかった。

地点④ 土砂が斜面に流出

地点④ 裸地付近の滞留した川

地点④ 裸地から通じる道(右側に川)

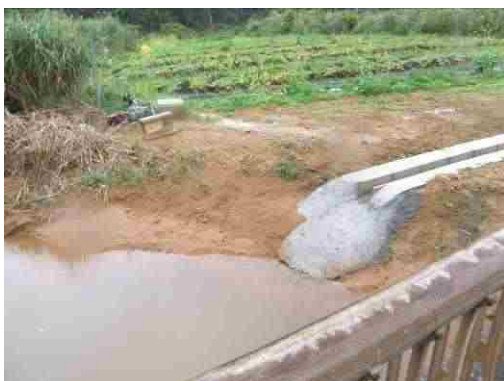
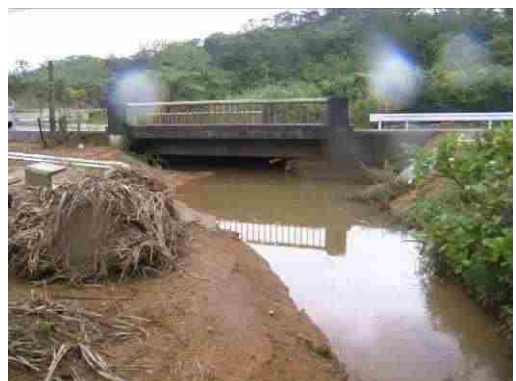
- ・河川に繋がる水路が新たに整備された箇所が有り(地点⑤)、その周辺は裸地状態のまま放置されているとみられる箇所があった。なお、工事の看板等は確認されなかった。

地点⑤ 河川に流れ込む

地点⑤ 周辺河川状況

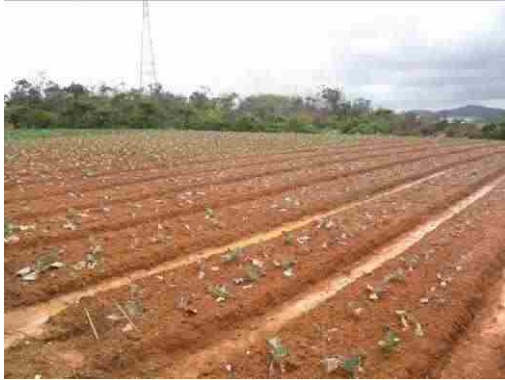
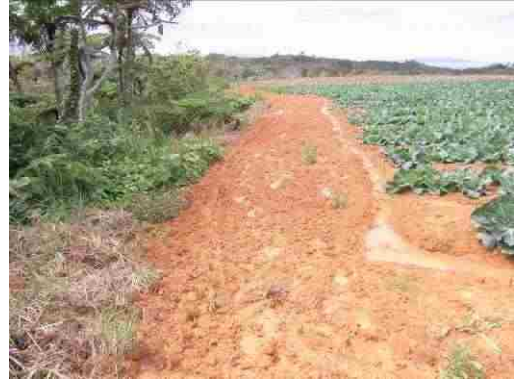
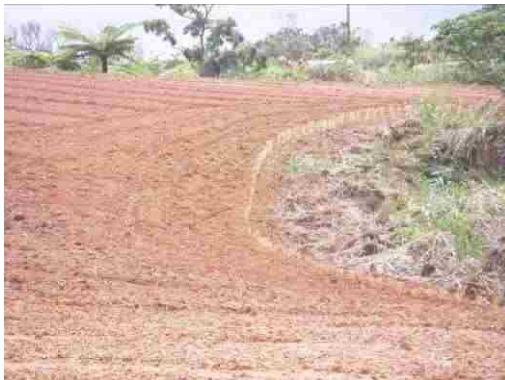
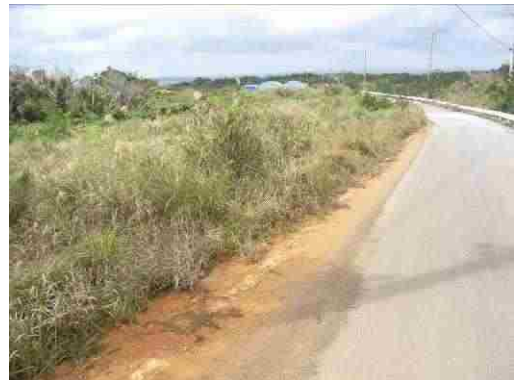
- ・裸地を含む広大なキャベツ畑が確認され、その横が斜面になっており流出可能性が高い(地点⑥)。なお、斜面側の畑縁にベチバーによるグリーンベルトが新たに設置されており、対策は考慮されていた(ただしベチバーを植えてまだ日は浅い)。また、斜面の反対側の道路にも赤土等の流出痕が確認された。面積はおおよそ 300m×50m であった。

地点⑥ 裸地を含むキャベツ畑

地点⑥ 畑横の斜面

地点⑥ ベチバーによるグリーンベルト

地点⑥ 斜面と反対側の道路にも流出痕

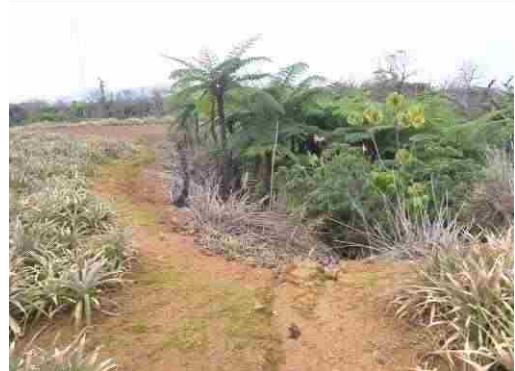
- ・裸地を含むパイナップル畑が確認され、その横が斜面になっており流出可能性が高い(地点⑦)。面積はおおよそ 60m×50m であった。

地点⑦ 畑横の斜面

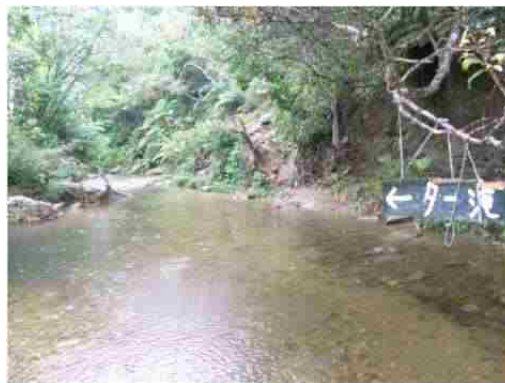
なお、平南川本流では、中流部においても濁りは確認され無かった(地点⑨)。

地点⑨ 平南川中流部(濁り無し)

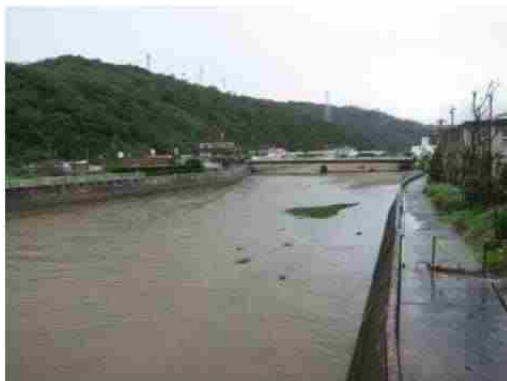
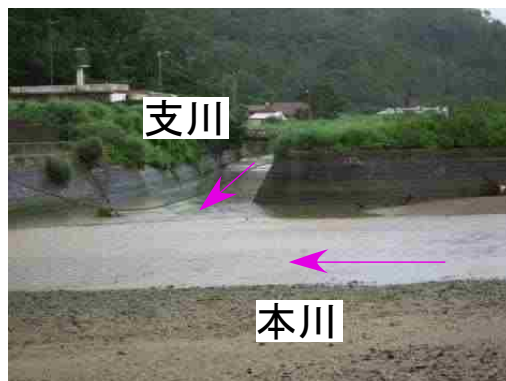
- ・ 河口部においては若干の濁りが確認された(地点①)。
- ・ 河口近くの支川との合流部では、本川、支川共に若干濁っていた(地点②)。

地点① 河口域

地点② 合流部

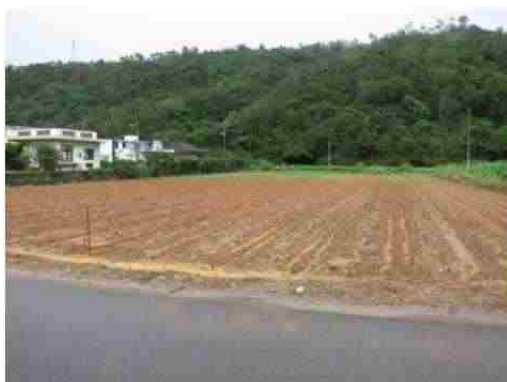
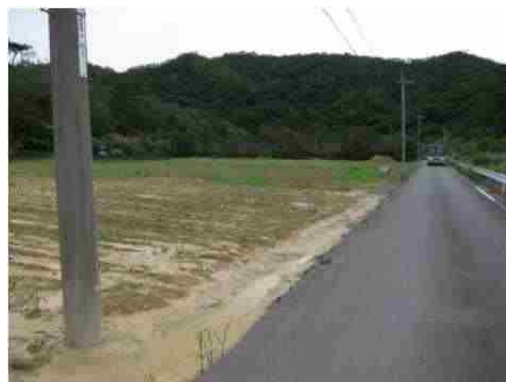
- ・ 支川の流域内においては、裸地畑が複数あり、流出源となりうると考えられるが、調査当日においては顕著な流出状況は確認されなかった(地点③)。
- ・ 本川沿いにおいても、裸地畑が複数有り、流出源となりうると考えられるが、調査当日においては顕著な流出状況は確認されなかった(地点④)。

地点③ 支川流域内の裸地畑

地点④ 本川流域内の裸地畑

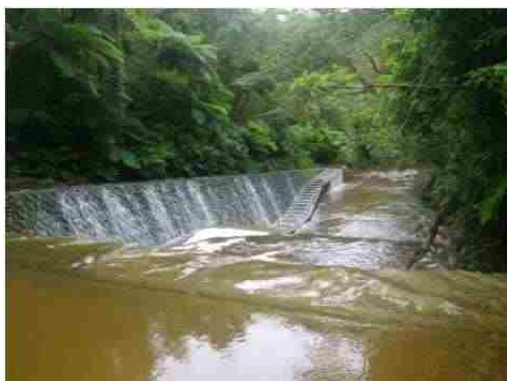
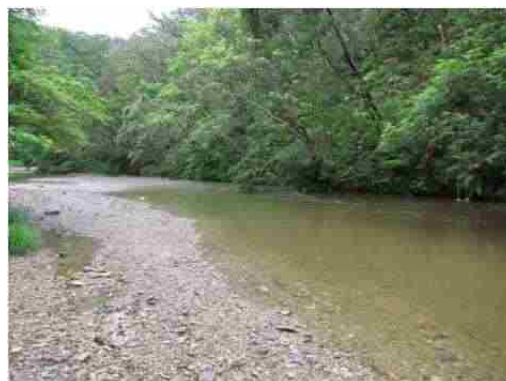
- ・ 源河川においては砂防ダムが複数設置されているが、地点⑤の砂防ダムでは、やや濁った濁水が上流から流出する状況が確認された。ただし、その上流側においては濁りは殆ど確認されなかった。

地点⑤ 砂防ダム

地点⑤ 砂防ダム直上

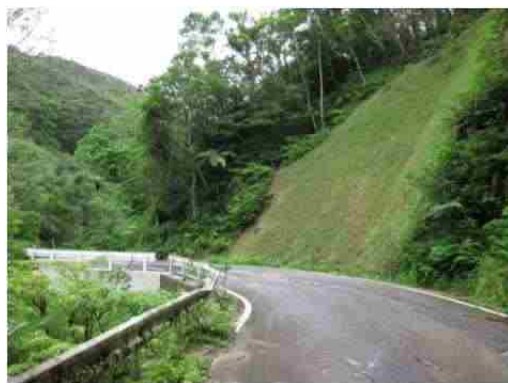
- ・その他、源河川上流部林道において、崩壊箇所の復旧工事として、吹付緑化工が施工されていた（地点⑥）。

地点⑥ 崩壊箇所の吹き付け緑化工

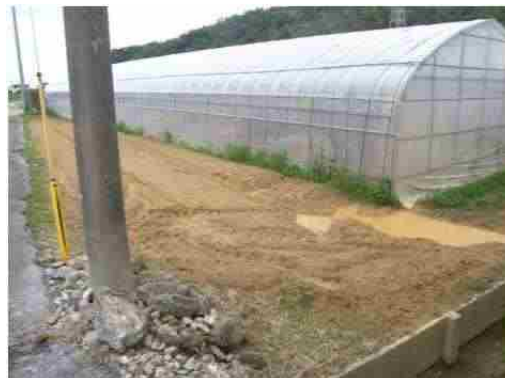
- ・また、河川横の裸地状態の畑には、河川に赤土等が流出しないよう際に畦畔を設置し、対策を施している箇所もあった(地点⑤)。
- ・整備圃場内の水路横にビニールハウスが設置され、その横にむき出しの土砂が見られ、降雨時には水路に流出する可能性が高い箇所が確認された。ただし、規模としては 30m×5m 程で小規模である(ビニールハウス部分含めず)(地点⑥)。

地点⑥ 水路横ビニールハウス横に裸地

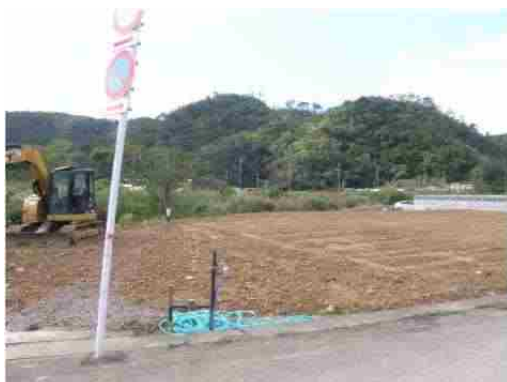
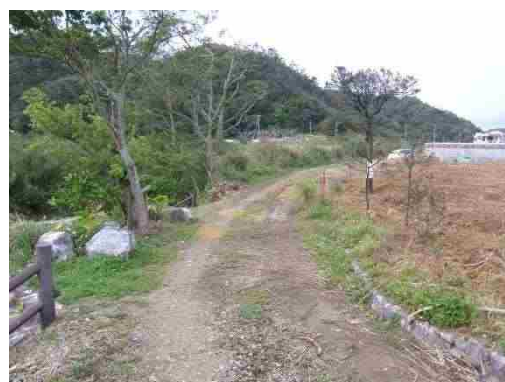
- ・河川側に小規模の造成裸地が確認された(地点⑦)。造成地の縁には特に流出防止対策は施されておらず、側の河川に流出する可能性がある。大きさは 40m×30m 程であり、赤土条例の看板は設置されていなかった。

地点⑦ 小規模新規造成裸地

地点⑦ 造成裸地横の整備河川

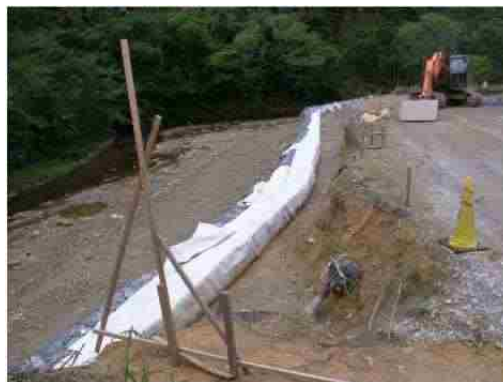
- 河川護岸工事が行なわれていた。赤土等流出防止対策として、土嚢袋が設置されており(地点⑧)、また河川水の濁りも確認されなかったことから、特に流出源として問題はないと考えられる。なお、改変範囲としては50m×3m程度であった。

地点⑧ 河川護岸工事
