4.4 陸域調査結果

4.4.1 海域別調査結果

(1) 大井川(今帰仁村)河口

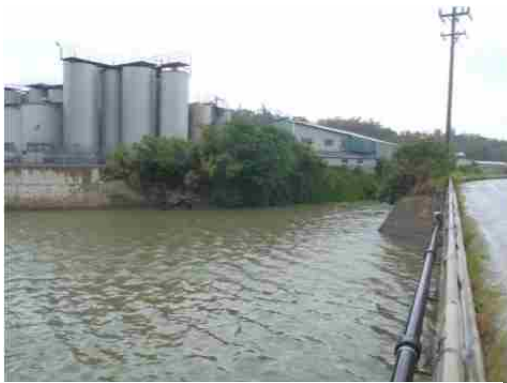
- ・ 河口部において、濁りは殆ど確認されなかった(地点①)。
- ・ 支流域、中流域、上流域とも濁りは殆ど確認されず(地点②③④)、調査当日程度の降雨(日雨量 14.5mm)では顕著な赤土等流出が発生しないことが確認された。

地点① 河口部

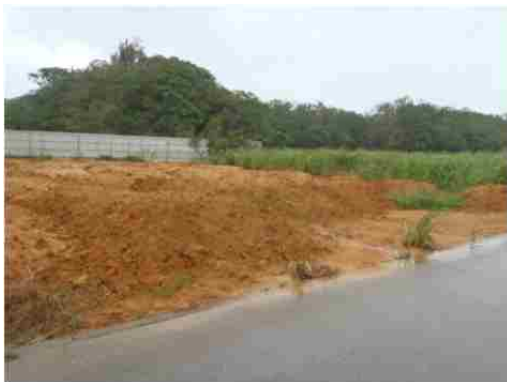
- ・ なお、昨年度第2回目調査(平成25年3月18日実施)では日雨量26mmで東側支流域からの赤土等の流出が確認されている。
- ・ ただし、今回調査においても特に東側流域において流出源となりうる裸地を含む畑が複数確認され(地点⑤⑥⑦⑧)、さらなる降雨があった場合には、赤土等が流出する可能性が高いと考えられる。

地点⑤ 流出可能性がある箇所

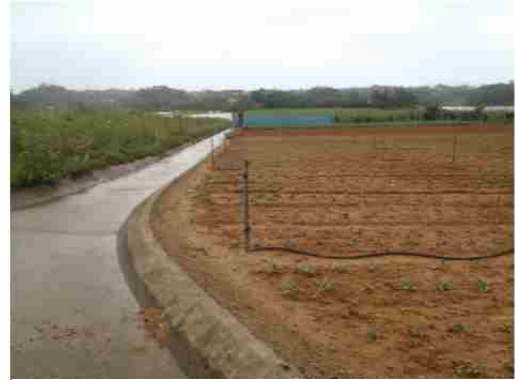
地点⑧ 流出可能性がある畑

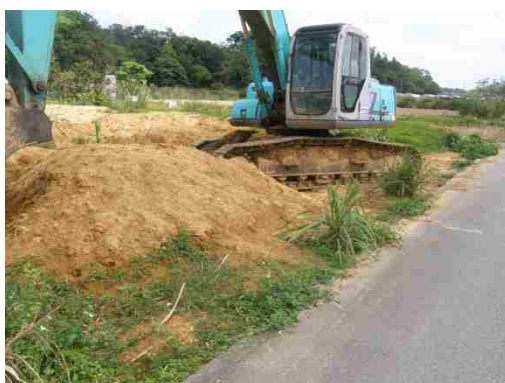
- ・ 第1回調査において確認された、流出源となりうる箇所のうち、地点②(第1回調査時地点⑤)は、現在重機が入り造成途中となっており、依然として流出源として懸念される。なお、面積は、30m×25m程度であった。
- ・ 地点③④(第1回調査時地点⑥⑦)では、現在、草本が生えており、流出可能性はかなり減少したと考えられる。
- ・ 地点⑤(第1回調査時地点⑧)は、前回とほぼ同様の状況であり、依然として流出源として懸念される。

地点② 前回流出懸念地点の現状(変化なし)

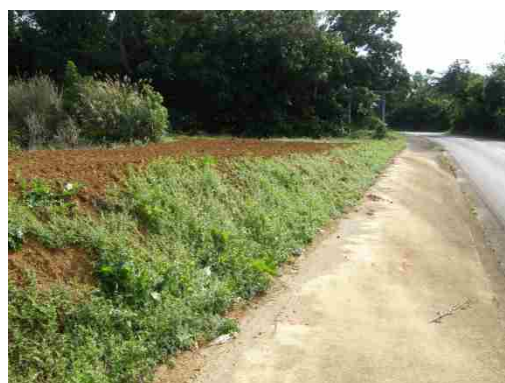
地点③ 前回流出懸念地点の現状(改善)

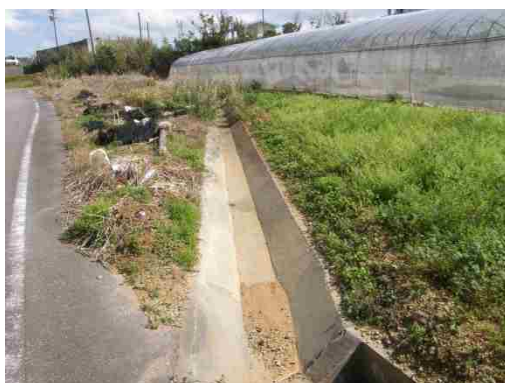
地点④ 前回流出懸念地点の現状(改善)

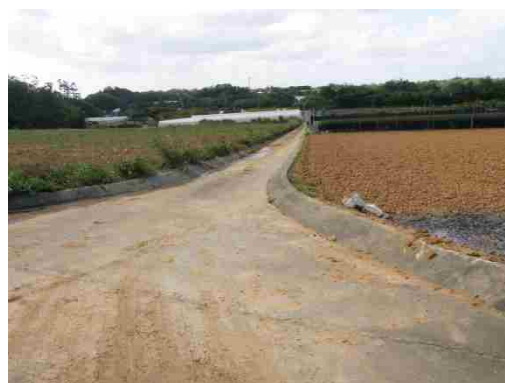
地点⑤ 前回流出懸念地点の現状(変化なし)

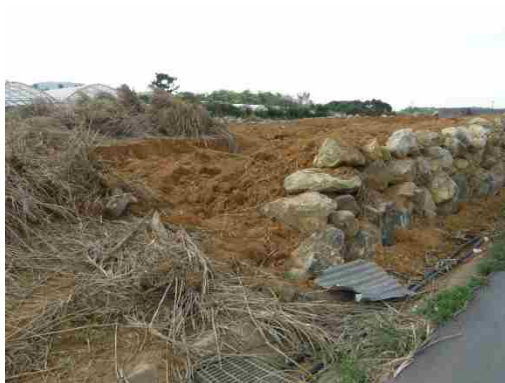
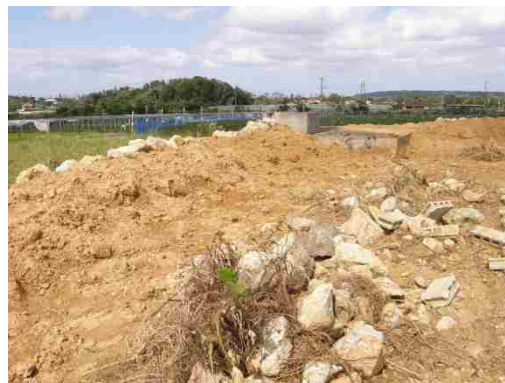
- ・ その他、新たに、流出が懸念される造成地が確認された(地点⑦)。大きさは 30m×30m 程であり、看板等は確認されなかった。

地点⑦ 新規確認造成地

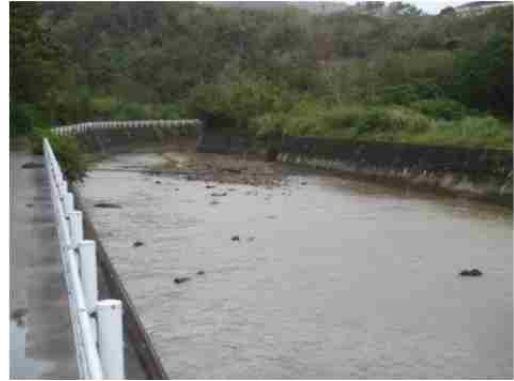
- ・ 河口では濁りが確認された(地点①)が、そのわずか上流側では濁りは薄まっていた(地点②)。おそらく、上流からの濁水ではなく、河口域に堆積した土砂が巻き上がることにより、河口では濁度が上がっている可能性が考えられる。

地点② 河川域(濁り小)

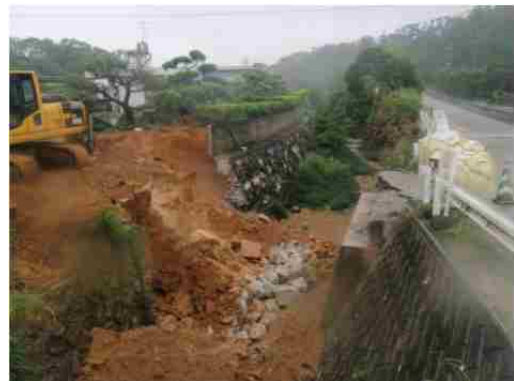
- ・ 昨年度に確認した、工事(橋の架け替え)に伴う土砂の河川への流出箇所では、工事は終了していたが、その箇所の河川への法面が未舗装であり、流出源として懸念される(地点③)。

地点③ 昨年度の状況

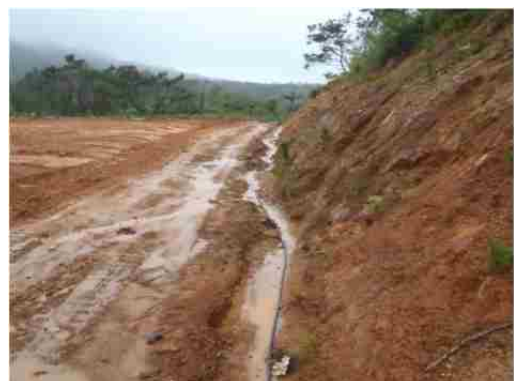
- ・ 昨年度に確認した裸地は依然として存在し(地点④)、裸地内では濁水が流出していた(地点⑤)。ただし、当該裸地から繋がる下流水路においては、濁りは殆ど確認されなかった(地点⑥)。

地点⑤ 昨年度確認裸地箇所状況

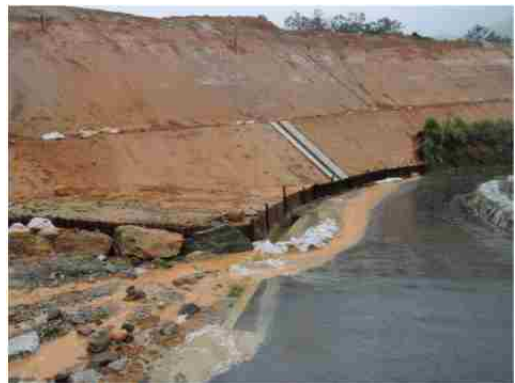
- ・ 流域内にある農地保全整備事業においては、昨年度においては裸地法面が広がっており、そこからの流出が確認されたが、今回緑化工が施されており、流出等の状況は殆ど確認されなかった(地点⑦)。ただし、一部の箇所では道路に赤土等が流出している状況が確認された(地点⑧)。

地点⑦ 昨年度の状況

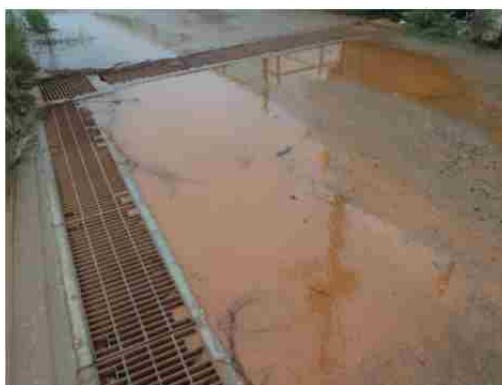
地点⑧ 整備事業内道路状況

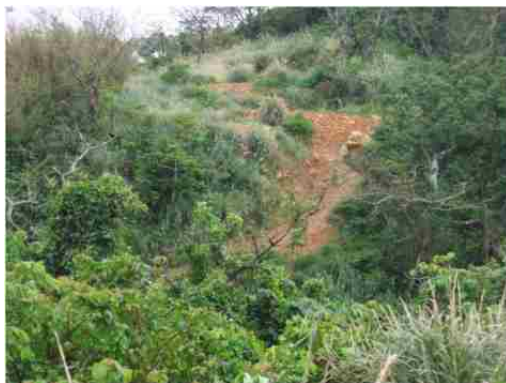
- ・ 第1回調査で確認した、造成に伴う土砂崩れ箇所は、前回同様の状況であり、裸地斜面が確認された(地点④)。

地点④ 前回確認土砂崩れ箇所状況

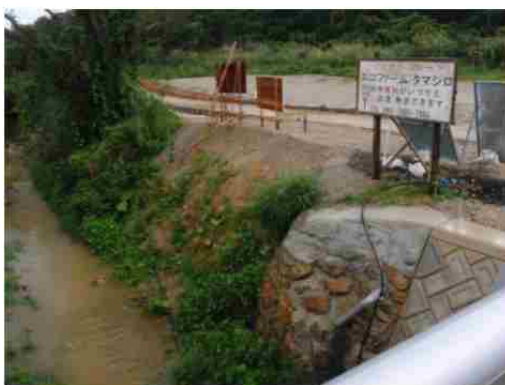
- ・ 第1回調査時に確認した、橋の架け替え工事後の裸地法面は、現在草本が繁り、流出源として特に懸念される状況ではなくなっていた(地点⑤)。なお、横の河川は濁っているように見えたため透視度を測定したが、17cmと濁りは薄かった。

地点⑤ 前回確認法面状況

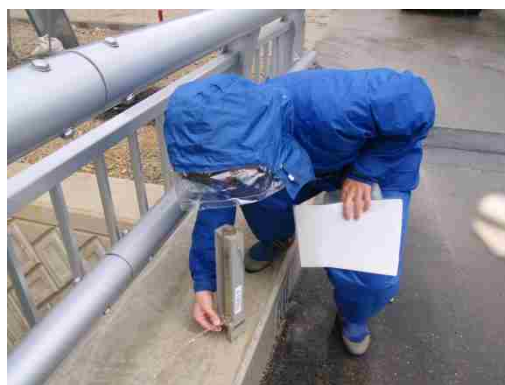
地点⑤ 透視度測定状況

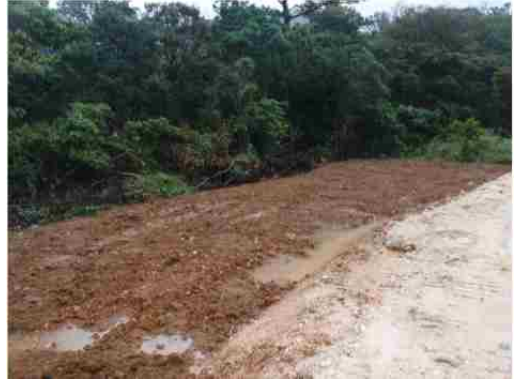
- ・ 農道整備地奥には、造成された裸地が確認された(地点⑦⑧)が、この部分については、工事看板に示された工事面積 3225 m²に含まれないように見受けられた。なお、裸地の面積は 30m×10m 程であった。
- ・ この裸地部分は河川に面しているが、河川際は、盛土がされており、直接土砂が流出しないよう対策は施されていたが、大雨時では決壊する可能性があり、注視が必要である。

地点⑧ 裸地の状況

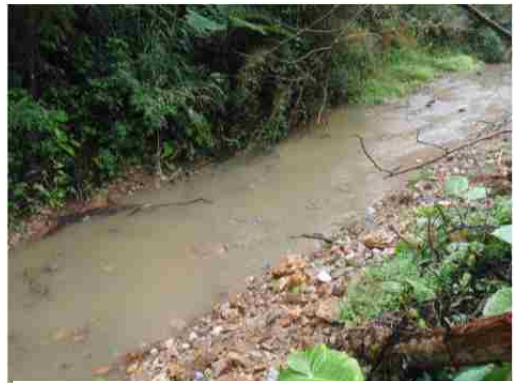
地点⑧ 河川状況

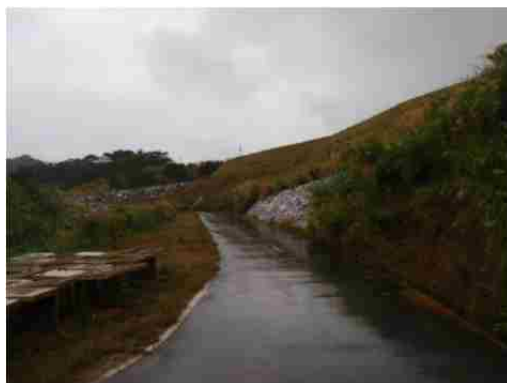
- 流域内の農地保全整備事業においては、第1回調査で確認したとおり、斜面緑化工が実施されており、流出状況は確認されなかった(地点⑩)。なお、本区画内で発生した濁水は沈砂地に全て流れ込む構造となっている(地点⑪)。

地点⑩ 整備事業内状況

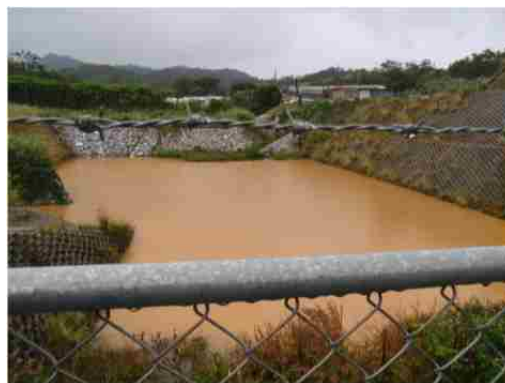
地点⑪ 整備事業内沈砂地

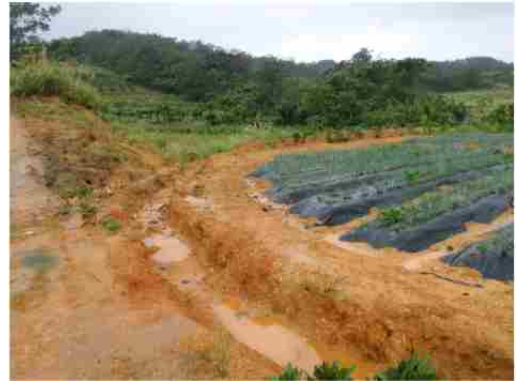
- 昨年度に確認した造成裸地は、現在大部分を畑として利用されていた(地点⑫⑬⑭)。なお、本箇所の面積は、300m×100mほどである。
- 赤土等流出防止対策として沈砂地も確認され(地点⑮)、流出可能性は昨年度と比べると減少したと考えられる。但し、斜面下に濁水が流出している箇所も依然として確認された(地点⑯⑰)。

地点⑮ 沈砂地への水路

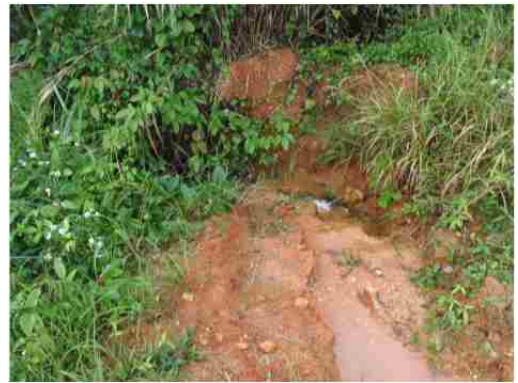
地点⑰ 斜面への濁水流出

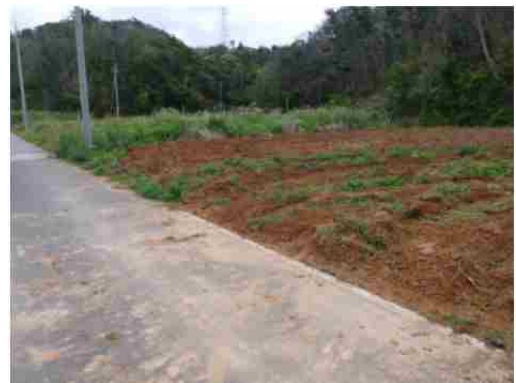
- ・ 流域内には、種々の畑等が確認されたが、幾つかの箇所において、大雨時には流出する可能性が高い箇所が確認された(地点⑧⑨)。

地点⑨ 流出可能性がある箇所

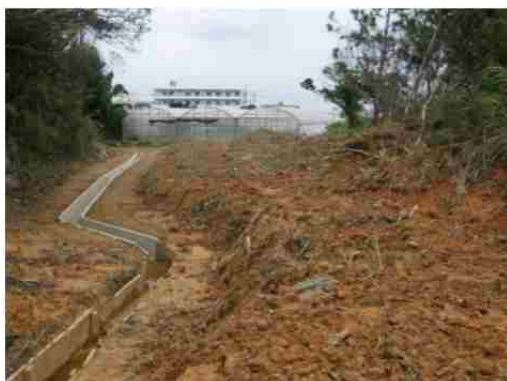
- ・流域内農地区画に水路が新たに造成されており、既存水路と接続されていた。造成水路の周辺には裸地がむき出しの状態であり、流出源として懸念される。なお、面積は60m×10m程度であった(地点③)。

地点③ 新規造成水路と周辺裸地

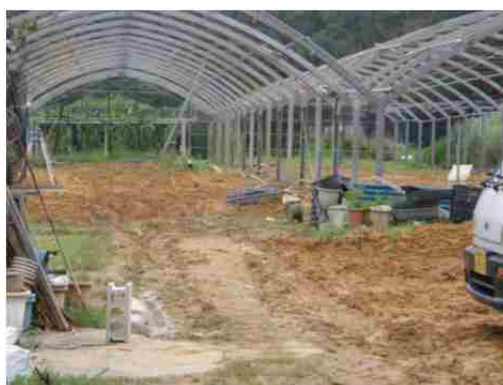
- ・流域内には農地が広がっており、サトウキビ畑(地点⑤)、ゴクラクチョウカ栽培(地点⑥)等が確認された。刈り取りが終わったサトウキビ畑ではマルチングが行なわれていた(地点⑦)。なお、裸地が見られるなどで流出源として懸念される箇所も確認された(地点⑧⑨)。

地点⑨ 流出可能性が高い畑

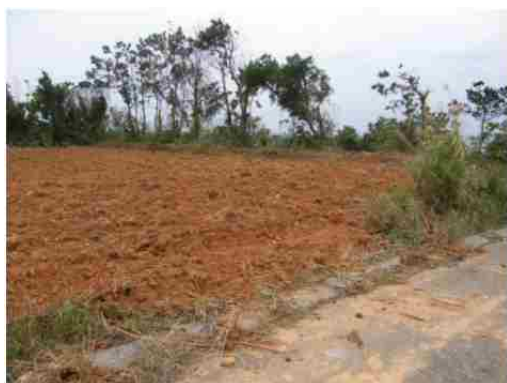
- ・ 流域内西側の農地区画においても、裸地状態の畑が複数確認され、こちらからの赤土等流出も懸念された(地点⑩⑪)。

地点⑩ 裸地状態の畑

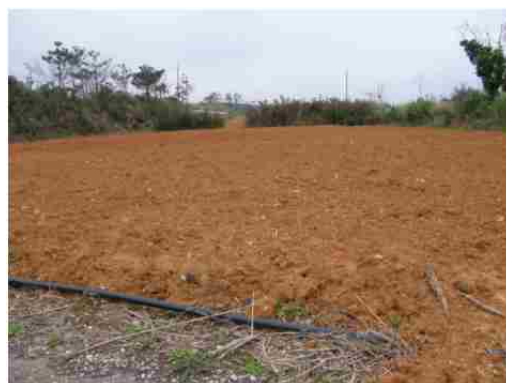
地点⑪ 裸地状態の畑

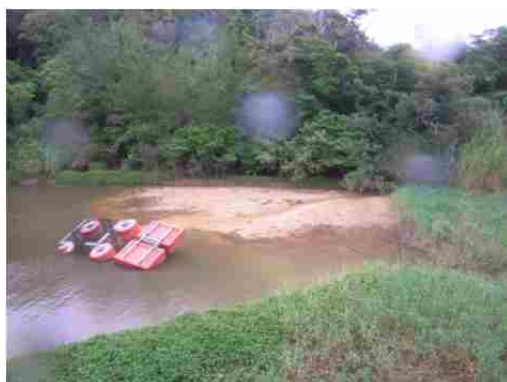
- ・ 前年度において確認された、砂防ダム直上の土砂の堆積は依然として存在した(地点④)が、砂防ダム直下の吐水口においては濁りは殆ど確認されなかった(地点⑤)。

地点④ 砂防ダム直上の土砂堆積

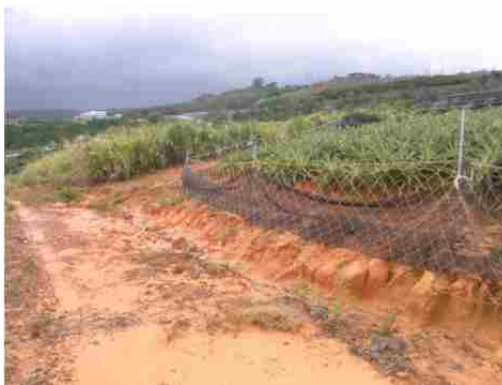
- ・流域内には、パイン畑等が広がっており、裸地がむき出しになり流出源となりうる箇所が複数見られたが、調査当日の雨量がそれほど多くはなかったこともあり、流出状況は確認されなかった(地点⑦⑧)。

地点⑦ 流出源となりうる畑

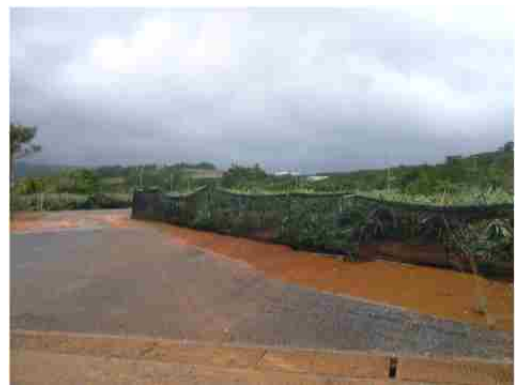
地点⑧ 流出源となりうる畑

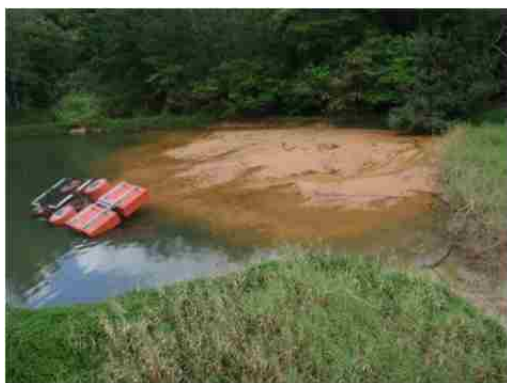
- ・ 前年度において確認された、砂防ダム直上の土砂の堆積は依然として存在した(地点②)が、砂防ダム直下の吐水口においては濁りは確認されなかった。流下水は滞留水水面の水が流下していると考えられる。

地点② 砂防ダム直上の土砂堆積

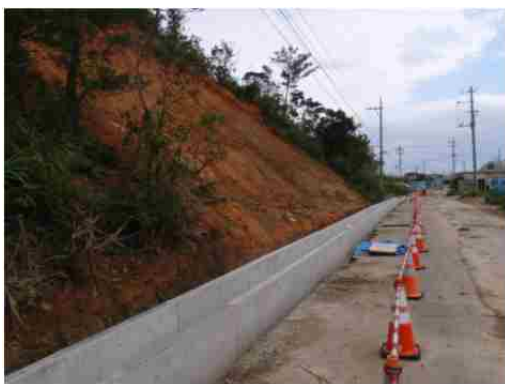
- ・ 昨年度確認された土砂崩れ箇所では、前面道路で導水管敷設工事が行なわれていた(地点③)。今後水路を暗渠にするかどうかは不明であるが、前回確認された土嚢袋は撤去されており、現状では水路に流れ込む可能性が懸念される。

地点③ 土砂崩れ箇所前面の敷設工事

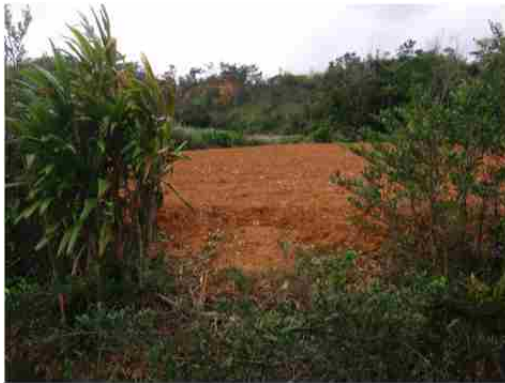
- ・流域西側には農地区画があるが、そこには裸地畑が複数確認され(地点④⑤)、流出源として懸念される。

地点④ 裸地状態の畑

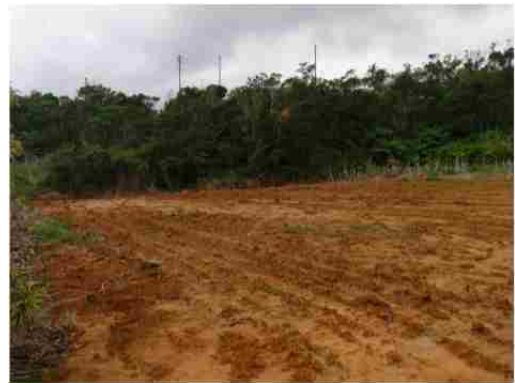
地点⑤ 裸地状態の畑

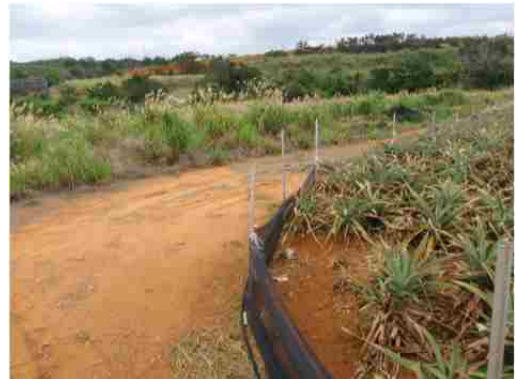
- ・流域東側には、パイン畑等が広がっており、前回同様、裸地がむき出しになっており流出源となりうる箇所が複数見られた(地点⑥⑦)。

地点⑦ 流出可能性がある畑
